ROSA, I. G.<sup>1</sup>; RIBEIRO, S.<sup>2</sup>

**RESUMO:** O presente trabalho pretende identificar eventuais não conformidades no procedimento de execução do serviço de instalação de piso cerâmico em empreendimento localizado na cidade de Goiânia. Para isto, além do acompanhamento do serviço no local que incluiu registros em fotos e vídeos, foram analisados documentos fornecidos pela construtora (Norma de Execução de Serviço e Ficha de Verificação de Serviço) para identificar eventuais não conformidades com as recomendações na NBR 13.753 (ABNT, 1996) que possam contribuir para a ocorrência do fenômeno do deslocamento. A partir dos registros e das análises documentais, foram identificadas falhas de execução do serviço por parte do colaborador (falha na limpeza do substrato, na produção da argamassa colante, no assentamento do piso e não execução do teste de arrancamento) e por parte da construtora (treinamento ineficaz e não verificação sistemática da qualidade do serviço). As falhas encontradas apontam necessidade de revisão das estratégias da construtora para que possibilitem de fato o alcance da qualidade.

**Área de Concentração:** 01 – Construção Civil.

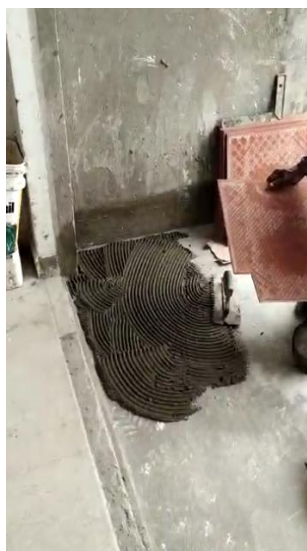
- Falta de limpeza do tardo da peça, que pode acarretar a perda de aderência do substrato com a placa cerâmica (Figura 3a).

(a) Falta de limpeza do tardo da peça

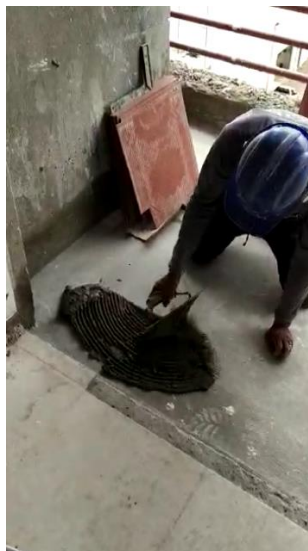
(b) Uso incorreto da desempenadeira

- O processo de assentamento foi feito em desacordo com a norma NBR 13.753 (ABNT, 1996), visto que ela prevê que o uso da desempenadeira seja feito primeiramente com o lado liso espalhando a argamassa e logo após o lado dentado para a formação de sulcos. Como consequência, a argamassa pode não ter sido espalhada corretamente para o cobrimento total do contra piso (figura 3b).

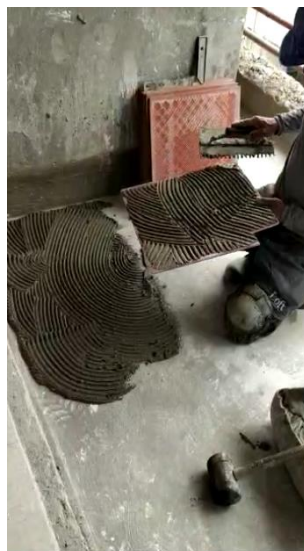
(c) Sulcos executados sem ordem específica

- Sulcos executados de maneira desordenada, desrespeitando a recomendação da norma NBR 13.753 (ABNT, 1996), que prevê que os sulcos da argamassa sejam perpendiculares aos sulcos do tardo das peças para melhorar as condições de impregnação da argamassa, proporcionando melhor aderência ao substrato (Figura 3c).

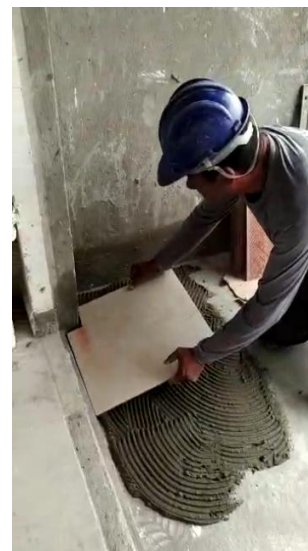
(d) Assentamento na posição final

- Não houve o arrastamento da peça cerâmica para a posição final, que é outra não conformidade com a norma NBR 13.753 (ABNT, 1996), que apresenta grande potencial para causar a não impregnação correta do substrato, podendo contribuir para o deslocamento (Figura 3d).

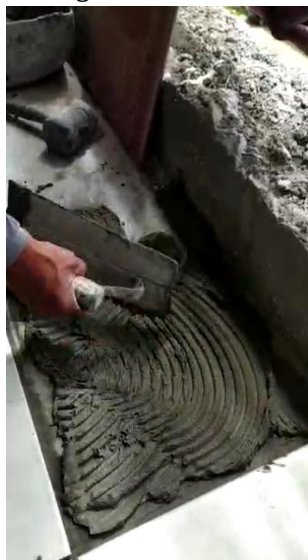
- Com os sulcos não tendo sido bem executados, o espalhamento inadequado da argamassa juntamente com a falta de arrastamento da placa cerâmica para a posição final do revestimento, como já foi explicado, pode ocasionar falha na aderência e deslocamento futuro (Figuras 4a, 4b e 4c).

(a) Sulcos mal executados

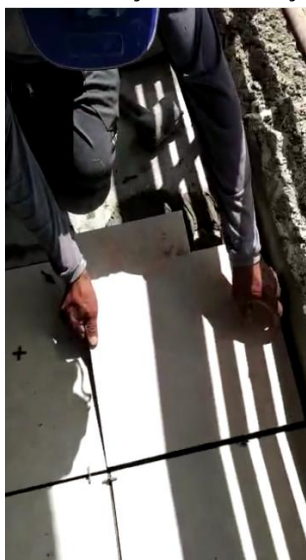
(b) Espalhamento inadequado

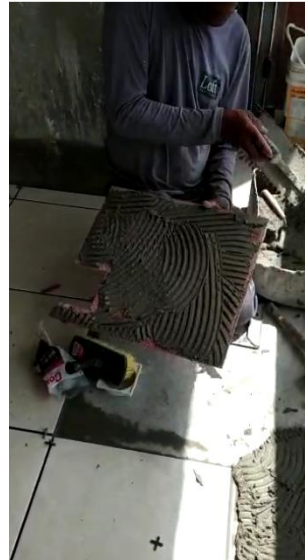
(c) Peça assentada na posição final

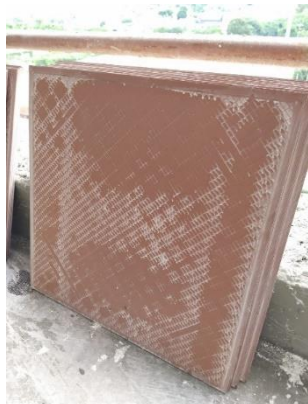
- Analisando os materiais antes da execução, constatou-se ainda que os tardos das peças para o assentamento possuíam presença de pó e sujidades (Figura 4d);

(d) Tardo do da peça sujo e com presença de pó

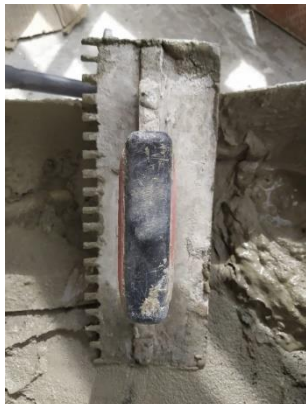
- A desempenadeira utilizada para o serviço possuía 2 dentes danificados, ocasionando diferença na espessura

e profundidade dos sulcos (Figura 4e), que também pode colaborar para o deslocamento do revestimento cerâmico, pois o espalhamento da argamassa sobre o tardo do não será uniforme e poderá apresentar falhas;

(e) Desempenadeira com dois dentes danificados

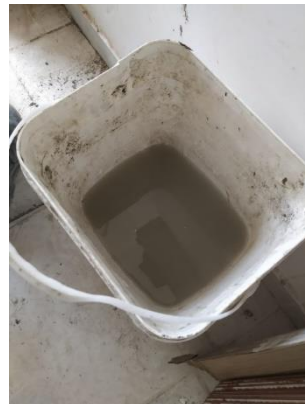
- Local de armazenamento da água para mistura da argamassa estava extremamente sujo e com evidentes resíduos de cimento e outras sujidades, além de que não possuía referência, recipiente dosador ou balança para

o controle preciso da adição de água na argamassa sendo adicionada na mistura sem controle preciso (Figura 4f), de tal forma a comprometer o traço recomendado pelo fabricante, que é determinante para a boa aderência da placa cerâmica ao substrato e o desempenho do sistema de piso.

(f) Recipiente de água com sujidades e sem demarcação de nível
