# **ESTUDO DE CASO DAS MANIFESTAÇÕES PATOLÓGICAS NA PONTE DA AVENIDA UNIVERSITÁRIA SOBRE O CÓRREGO BOTAFOGO EM GOIÂNIA**

Escola Politécnica e de Artes

Pontifícia Universidade  
Católica de Goiás

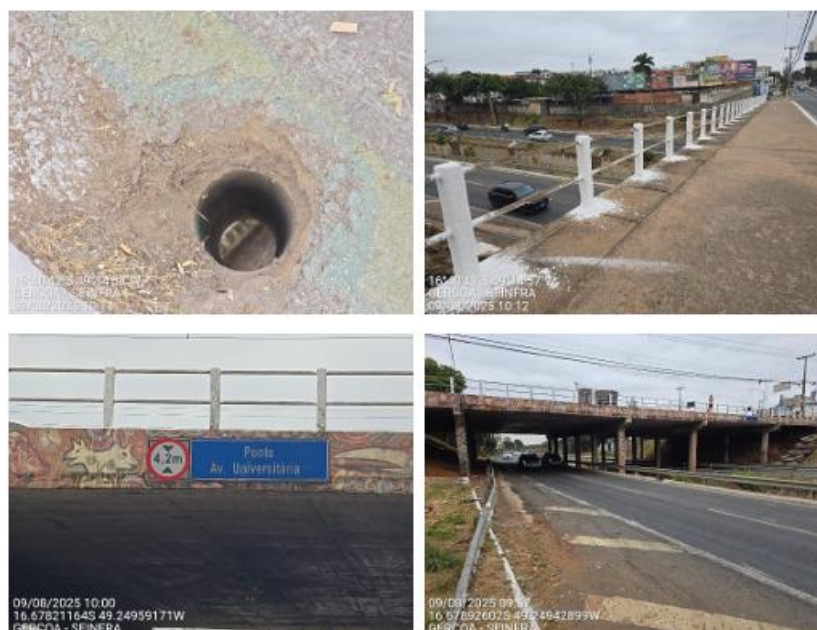
Também foram realizadas intervenções na infraestrutura complementar, especialmente no sistema de drenagem pluvial, incluindo a limpeza e desobstrução de bocas de lobo e descidas d'água. Essas ações tiveram como objetivo garantir o adequado escoamento das águas superficiais e reduzir riscos associados à infiltração e ao acúmulo hídrico na estrutura. A Figura 2 ilustra imagens das intervenções executadas pela Prefeitura de Goiânia no ano de 2025, evidenciando as melhorias realizadas nos elementos de proteção, sinalização e no sistema de drenagem da ponte.

**Figura 2:** Registros do relatório da prefeitura de Goiânia [8].

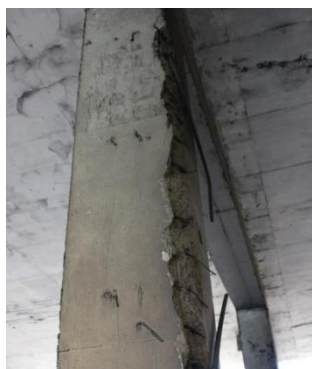
As Figuras 3 a 6 evidenciam a ocorrência de armaduras expostas em pilares da OAE, caracterizando um quadro avançado de degradação da estrutura. Observa-se a perda do revestimento, com desprendimento do material e consequente exposição das barras de aço, as quais, em alguns casos, já apresentam sinais visíveis de corrosão. Esse processo está diretamente associado à ação de agentes agressivos, como umidade e dióxido de carbono, que favorecem a carbonatação do concreto e a redução do pH, comprometendo a proteção natural da armadura.

**Figura 3:** Armadura exposta em pilar [9].

As Figuras 3 e 4 evidenciam um dano estrutural severo no pilar, no qual se observa o rompimento da armadura de aço, resultando na exposição direta do material. O rompimento das armaduras compromete de forma significativa a integridade estrutural do elemento, uma vez que interrompe a continuidade do sistema resistente responsável pela absorção e redistribuição de esforços. Além disso, a exposição do aço ao ambiente externo acelera processos de degradação, como corrosão, agravando ainda mais a condição já comprometida da estrutura.

Ressalta-se que as imagens possuem caráter comparativo, correspondendo aos anos de 2023 e 2026, o que evidencia a evolução das manifestações patológicas ao longo do tempo e a ausência de intervenções no período analisado. Dessa forma, as condições identificadas nas imagens reforçam a necessidade de intervenções corretivas, incluindo a remoção do concreto deteriorado, tratamento das armaduras com produtos anticorrosivos e recomposição do cobrimento com materiais adequados, além de uma avaliação estrutural detalhada para recomposição do elemento estrutural e restabelecimento de sua funcionalidade.

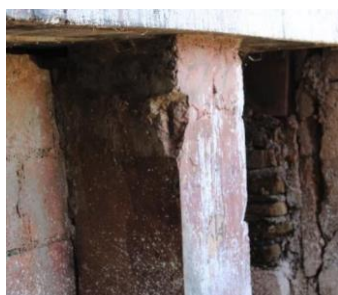
**Figura 5:** Armadura exposta em pilar [9].

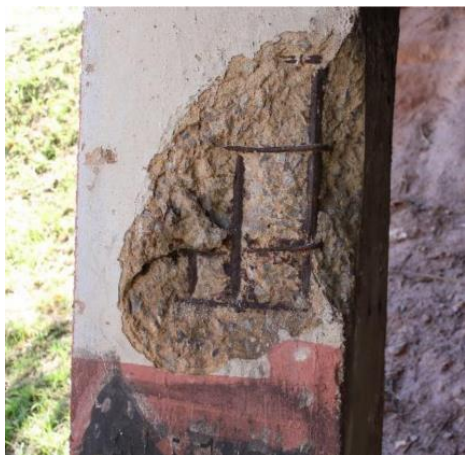
As Figuras 7 a 10 evidenciam corrosão das armaduras em pilares, manifestada pela exposição das barras de aço e pelo avançado estado de deterioração do concreto de cobrimento. Observa-se o destacamento do concreto e a presença de produtos de corrosão (óxidos), que provocam o aumento de volume das armaduras, gerando tensões internas responsáveis pela fissuração e posterior deslocamento do material.

**Figura 7:** Corrosão das armaduras [9].

Esse processo está diretamente relacionado à perda da alcalinidade do concreto, geralmente causada pela carbonatação ou pela penetração de agentes agressivos, como umidade e sais. Com a redução do pH, a película passivadora que protege o aço é destruída, tornando a armadura suscetível à oxidação.

As imagens também indicam que a corrosão já se encontra em estágio avançado, com possível perda de seção das barras em alguns pontos, o que compromete a capacidade resistente dos elementos estruturais. As patologias observadas reforçam a necessidade de intervenções corretivas urgentes, visando interromper o processo corrosivo e recuperar o desempenho e a durabilidade da estrutura.

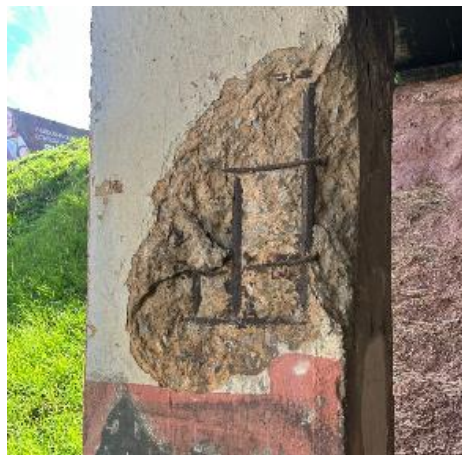
**Figura 8:** Corrosão das armaduras [Autores].

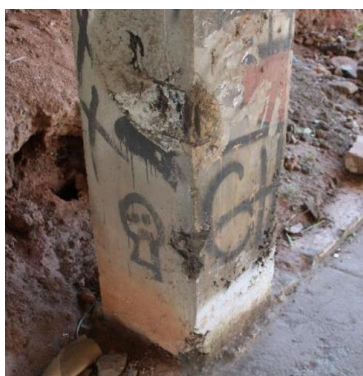
**Figura 9:** Corrosão das armaduras [9].

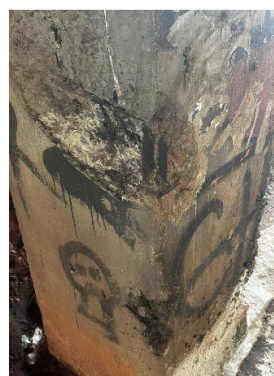
**Figura 10:** Corrosão das armaduras [Autores].

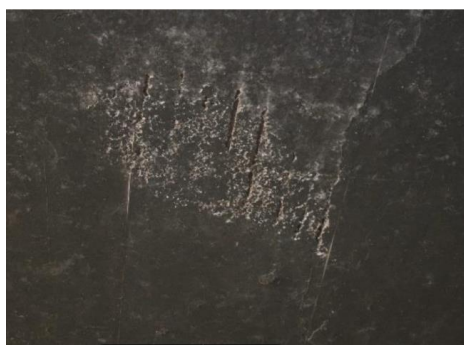
As Figuras 11 a 14 evidenciam a ocorrência de segregação do concreto em diferentes regiões da OAE, caracterizada pela má distribuição dos seus constituintes, com concentração irregular de agregados e formação de vazios. Observa-se uma superfície heterogênea, com falhas de concretagem e regiões porosas, indicando deficiência no adensamento ou lançamento inadequado do concreto.

**Figura 11:** Segregação de concreto [9].

Esse tipo de manifestação patológica está geralmente associado a problemas durante a execução, como excesso de água na mistura, vibração insuficiente ou inadequada, e lançamento em alturas elevadas sem controle. Como consequência, há comprometimento da homogeneidade e da compacidade do material, reduzindo sua resistência mecânica e durabilidade. Além disso, a presença de vazios facilita a penetração de agentes agressivos, como água e gases, o que pode acelerar processos de deterioração, como a corrosão das armaduras.

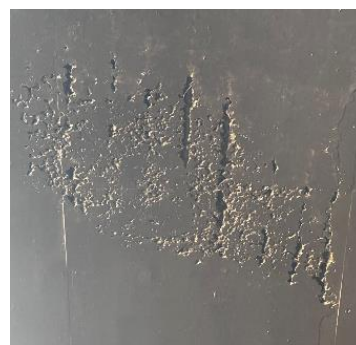
**Figura 12:** Segregação de concreto [Autores].

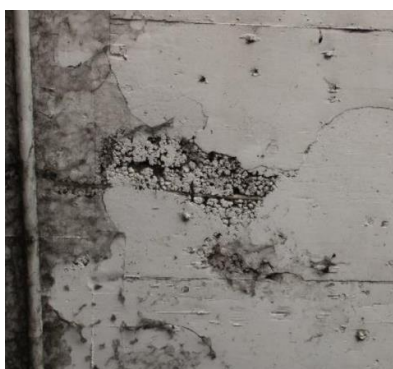
**Figura 13:** Segregação de concreto [9].

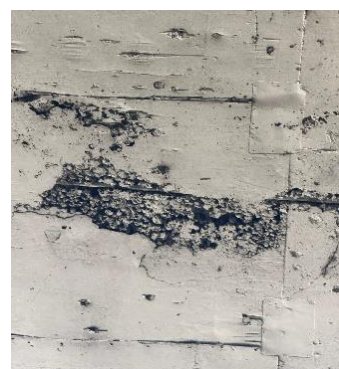
**Figura 14:** Segregação de concreto [Autores].

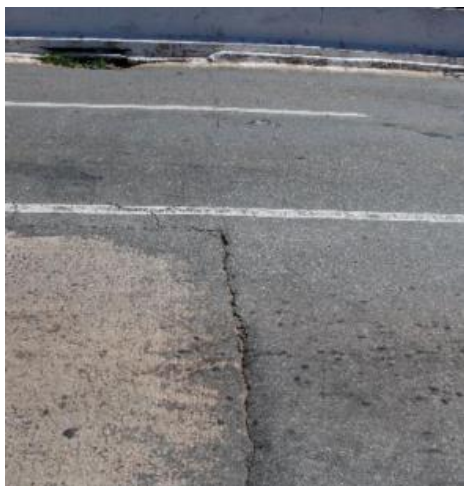
As Figuras 15 e 16 evidenciam a presença de fissuras no revestimento asfáltico do tabuleiro da OAE, manifestadas por trincas longitudinais e irregulares ao longo da superfície. Essas fissuras estão associadas, principalmente, à fadiga do pavimento devido às solicitações repetidas do tráfego, bem como a possíveis movimentações estruturais e variações térmicas.

**Figura 15:** Fissuras no revestimento asfáltico [9].

Observa-se que as discontinuidades no revestimento favorecem a infiltração de água, o que pode comprometer as camadas inferiores e atingir elementos estruturais do tabuleiro. Esse processo contribui para a aceleração da deterioração, podendo intensificar manifestações patológicas já existentes, como corrosão das armaduras e degradação do concreto.

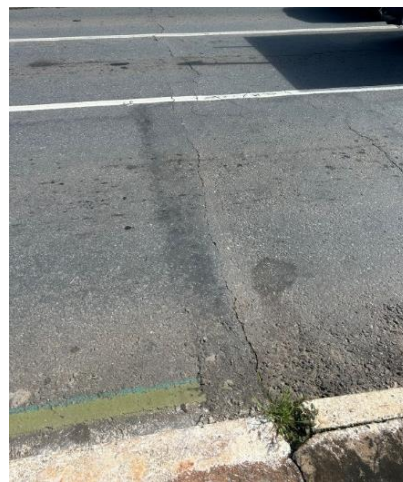
**Figura 16:** Fissuras no revestimento asfáltico [Autores].

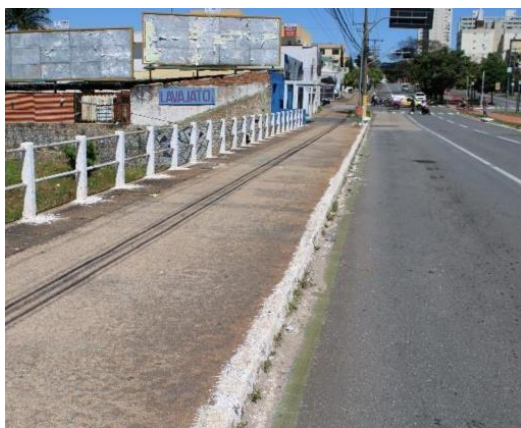
As Figuras 17 e 18 evidenciam a ausência de barreira de segurança ao longo do tabuleiro da OAE, sendo observada apenas a presença de elementos de guarda-corpo com baixa capacidade de contenção veicular. Essa condição representa um risco significativo à segurança dos usuários, especialmente em situações de perda de controle dos veículos, uma vez que não há um sistema adequado para absorção de impacto e redirecionamento.

**Figura 17:** Falta de barreira rígida [9].

De acordo com a ABNT NBR 15486:2016 [10], os sistemas de contenção têm a função de reduzir a severidade dos acidentes, evitando a saída de veículos da pista e protegendo tanto os ocupantes quanto os elementos adjacentes à via. No caso de Obras de Arte Especiais (OAE), como pontes e viadutos, é recomendada a utilização de barreiras rígidas, que apresentem desempenho adequado frente aos impactos previstos.

Além disso, conforme diretrizes do DNIT [11], a adoção de dispositivos de segurança viária compatíveis com o tipo de via e volume de tráfego é fundamental para garantir condições seguras de operação. A inexistência dessas barreiras pode resultar em acidentes mais graves, permitindo a projeção de veículos para fora da estrutura.

Dessa forma, a situação observada nas imagens não atende plenamente às recomendações normativas vigentes, sendo indicada a implantação de barreiras rígidas adequadas, conforme os critérios técnicos estabelecidos, visando aumentar a segurança e a confiabilidade da infraestrutura.

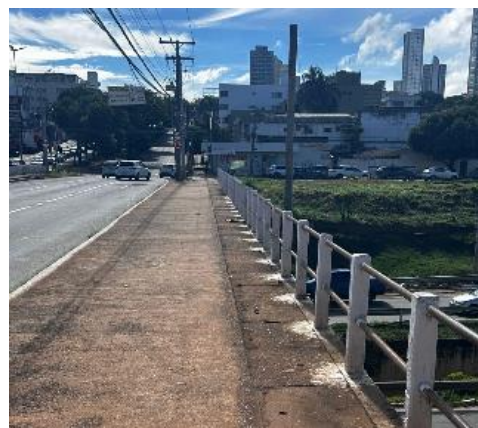
**Figura 18:** Falta de barreira rígida [Autores].

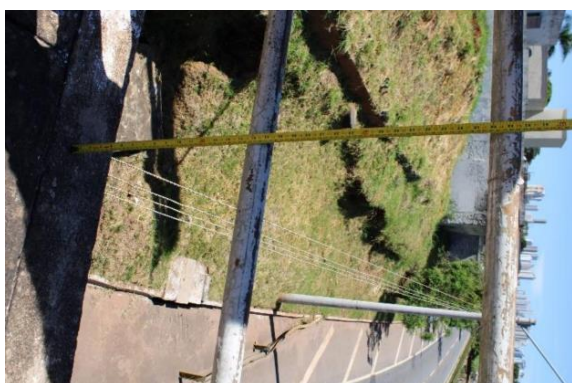
As Figuras 19 e 20 retratam a situação de inadequação relacionada à altura insuficiente do elemento de proteção lateral da OAE. A análise comparativa evidencia que, ao longo desse intervalo de tempo, não foram realizadas intervenções para corrigir a não conformidade identificada. Na Figura 19, registrada em 2023, já se observa que o dispositivo de proteção não atende aos requisitos mínimos de segurança, apresentando altura inferior à recomendada para prevenção de quedas.

**Figura 19** – Guarda-corpo com altura insuficiente [9].

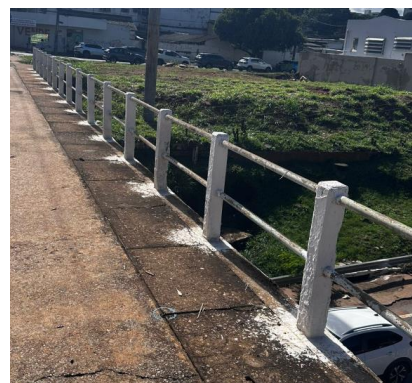
**Figura 20:** Guarda-corpo com altura insuficiente [Autores].

Três anos depois, conforme mostra a Figura 20, a condição permanece inalterada, indicando ausência de ações corretivas, mesmo em um local com uso contínuo. Considerando tratar-se de uma obra de arte especial, os dispositivos de proteção lateral devem seguir diretrizes específicas de projeto, conforme estabelecido na ABNT NBR 7187:2021 [12] e nas orientações do DNIT [11]. Nesses casos, além da altura, tais elementos devem ser dimensionados quanto à resistência e à capacidade de contenção, garantindo a segurança dos usuários, sejam pedestres ou veículos.

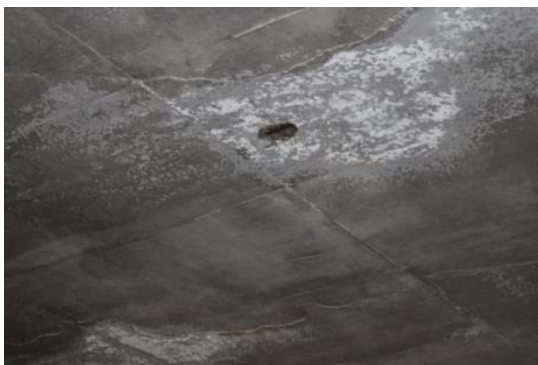
As Figuras 21 e 22 apresentam manifestações patológicas no tabuleiro da ponte caracterizadas pelo fenômeno de lixiviação, registradas nos anos de 2023 e 2026, respectivamente. A lixiviação ocorre devido à percolação de água através do concreto, promovendo a dissolução e o transporte de compostos solúveis, principalmente o hidróxido de cálcio, que ao atingir a superfície forma depósitos esbranquiçados.

**Figura 21** – Lixiviação no tabuleiro da ponte [9].

Na Figura 21, observa-se a presença inicial dessas manchas, indicando a infiltração de água no interior da estrutura. Já na Figura 22, nota-se a intensificação do fenômeno, com maior extensão das áreas afetadas, evidenciando a progressão da patologia ao longo do tempo. Esse agravamento está associado, possivelmente, à ausência de medidas de manutenção e ao contínuo ingresso de água no elemento estrutural.

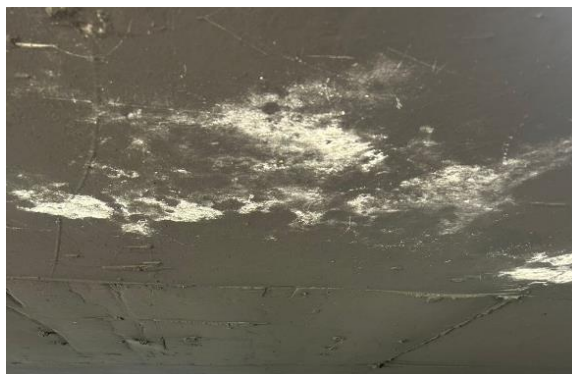
**Figura 22** – Lixiviação no tabuleiro da ponte [Autores].

A persistência da lixiviação pode comprometer a durabilidade do concreto, uma vez que está relacionada à perda de compostos cimentícios e ao aumento da porosidade do material. Em estruturas como pontes, esse processo pode facilitar o surgimento de outras manifestações patológicas, como fissuração e corrosão das armaduras.
