Graduandos, Pontifícia Universidade Católica de Goiás, Goiânia, Goiás, Brasil

RESUMO: Ao conhecer a realidade de uma empresa construtora, que atua no ramo de construção de habitações de interesse social e utiliza o Sistema de Paredes de Concreto Armado, foi possível obter informações sobre as patologias mais comuns, nesse tipo de estrutura, e as eventuais medidas preventivas ou corretivas das Manifestações Patológicas identificadas. O Sistema de Paredes de Concreto Armado é considerado um sistema construtivo racionalizado, que oferece as vantagens da produção em alta escala, sem perda de qualidade e em condições técnicas e econômicas perfeitas, para a atual demanda do mercado brasileiro da construção. Para o entendimento acerca das patologias encontradas nas obras do presente estudo de caso, foram pesquisadas as principais Manifestações Patológicas que, frequentemente, ocorreram no Concreto Armado das obras pesquisadas, para se ter um melhor entendimento do que ocorreu no sistema adotado. Sendo assim, foram inspecionados, visualmente, dois empreendimentos em Goiânia, de uma construtora que utilizava o Sistema de Parede de Concreto Armado, ambos em fase final de acabamento, denomin

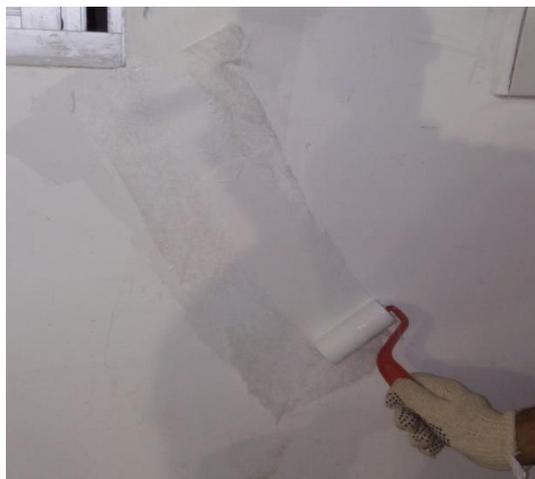
As fissuras nas aberturas de portas e janelas, nesse caso, foram tratadas com uma camada superficial de resina acrílica flexível, reforçada com tela de fibra de vidro, que oculta à fissuração e permite a aplicação de acabamento final da pintura, conforme mostra a Figura 07.

Figura 07 – Execução do tratamento de fissuras

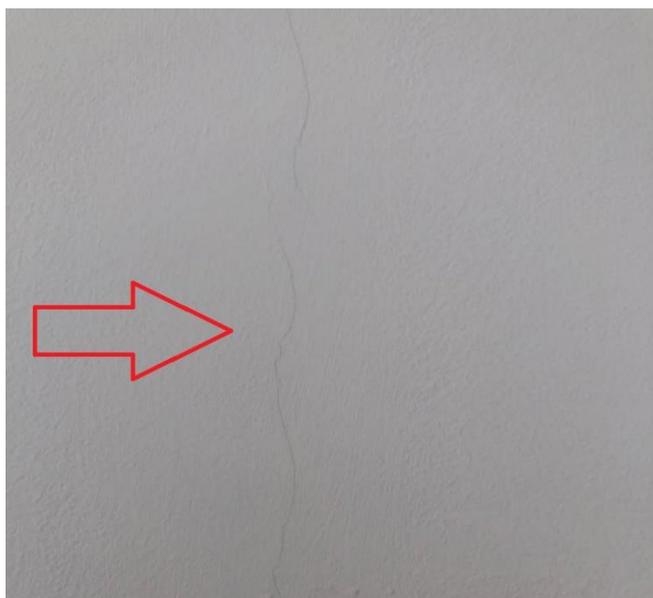
O aparecimento de fissuras ao longo das paredes, Figura 08, ocorrem em função da retração hidráulica do concreto nas primeiras idades, a superfície de concreto perde água para o ambiente o que leva a uma retração e consequente fissuração da peça.

Figura 08 – Fissura no meio da parede

A perda da água de amassamento do concreto é uma falha grave e pode levar a uma perda de resistência da peça de concreto, pois parte da água para a hidratação do cimento foi evaporada.

Cuidados adicionais devem ser tomados para se garantir a correta cura das peças concretadas, podendo adotar-se tanto a cura úmida como a cura química em função das dificuldades e necessidades do local. As peças que já foram concretadas e apresentam esta anomalia, devem ser avaliadas pelo responsável técnico da obra que optará pela retirada de amostras para novos ensaios de ruptura, ou simplesmente o tratamento da área afetada com argamassa colante ACII.

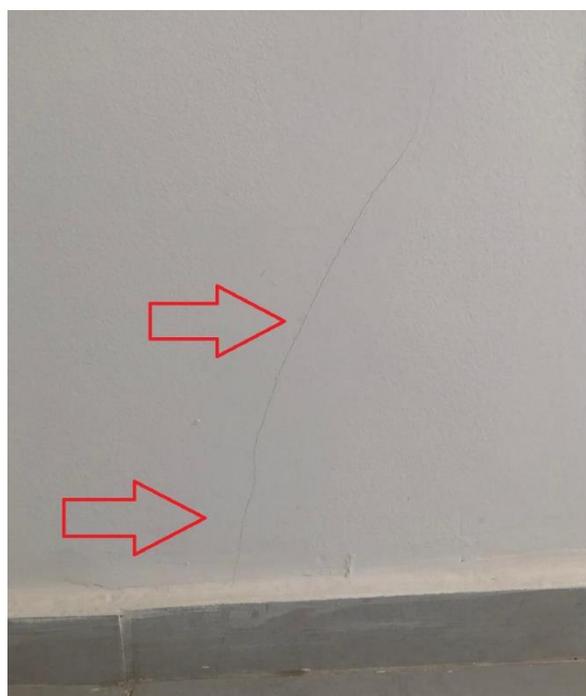
As fissurações de 45° localizadas nos pés de paredes foram identificadas somente nos pavimentos térreos, conforme a Figura 09. Este tipo de anomalia é característica de recalque diferencial de fundação.

Figura 09 – Fissura 45° em pés de paredes

De acordo com a NBR 6122 (1996) o recalque é definido pelo movimento vertical descendente de um elemento estrutural. Define também o recalque

diferencial específico como sendo a relação entre as diferenças dos recalques de dois apoios e a distância entre eles.

Como foram encontradas situações brandas é possível realizar um tratamento localizado, com a preocupação em calafetar a fissuração com selante de poliuretano e o tratamento superficialmente com resina acrílica flexível estruturada com manta de impermeabilização.

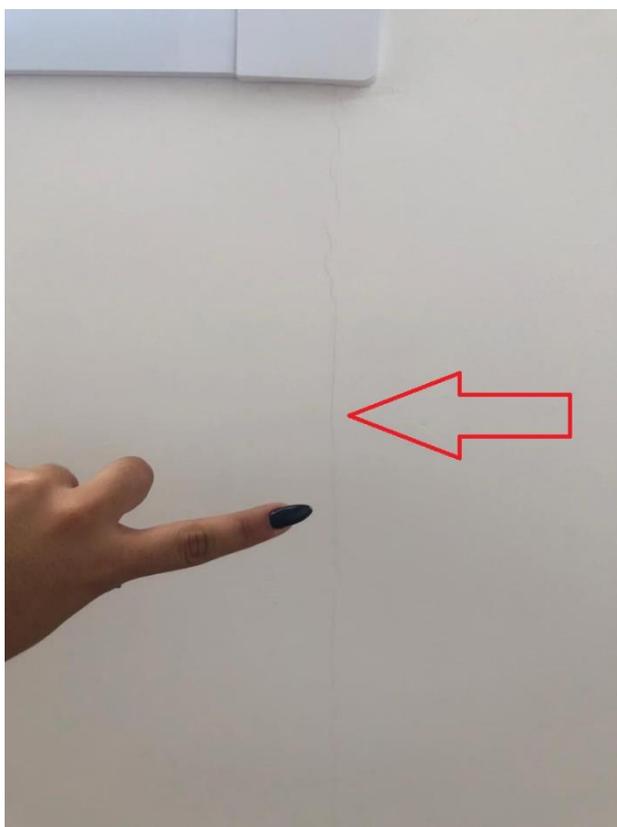
As fissurações próximas à contra-verga das janelas são resultantes da falha de execução da junta fria prevista em projeto, conforme Figura 10. Devido a tipologia do empreendimento B se fez necessário o uso do equipamento cremalheira nas torres, onde foram deixados vãos na parede da sala onde posteriormente seriam concretados para o assentamento das janelas, conforme Figura 11.

Figura 10 – Fissura próxima a contra-verga da janela devido a junta fria

Conforme ilustrado na Figura 10, pode-se executar reparo simples com tratamento da fissura com resina acrílica flexível ou de poliuretano e posterior aplicação do acabamento final, coincidente a Figura 07.

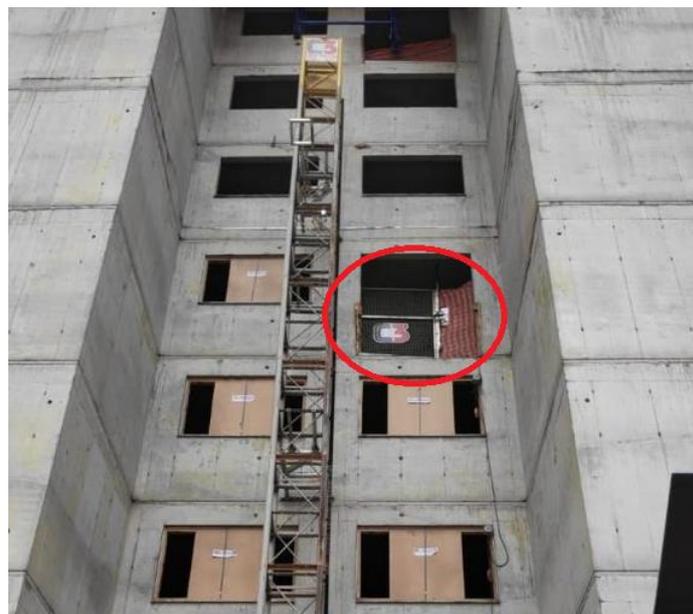
Figura 11 – Acesso do equipamento cremalheira na Torre

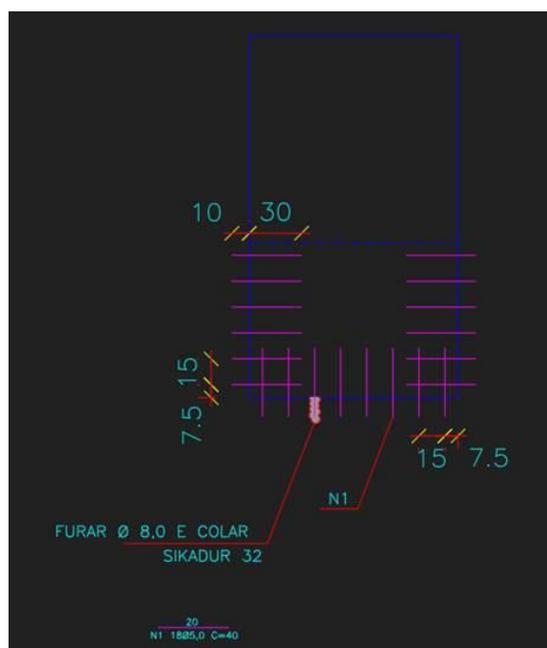
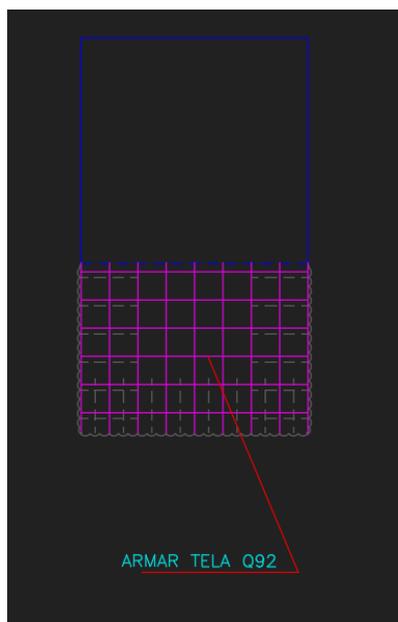
Conforme previsto em projeto, Figura 12 e Figura 13, a execução incorreta da escarificação no entorno da parede interfere diretamente na aderência do concreto que já se encontra em estado de pega do concreto lançado e/ou posicionamento incorreto das armações levaram ao aparecimento das fissuras.
