## *Analysis of the manifestation of pathologies in a building: a brief case study in the city of Goiânia-GO*

**ABSTRACT:** This work aims to identify, classify and present solutions to the pathologies found in the analysis of reinforced concrete structural parts in a building in Goiânia-Goiás, which are intended to detect the poor execution of the concreting process, cracks, corrosion of reinforcement and deterioration of the structure, among others. It seeks to analyze the possible causes and measures that could have prevented or minimized such pathological manifestations, as well as to indicate the correct methods of execution of these structures; relate pathological manifestations resulting from failures in the execution process and identify causes and present possible solutions for related anomalies. To elaborate this work, two lines of research were used, being the bibliographic and qualitative. The first was one of the main points for the elaboration of the whole theory that encompasses the topic under analysis, since the search took place through the reading of books and data available on the internet, data that were essential to present all the existing theory that encomp

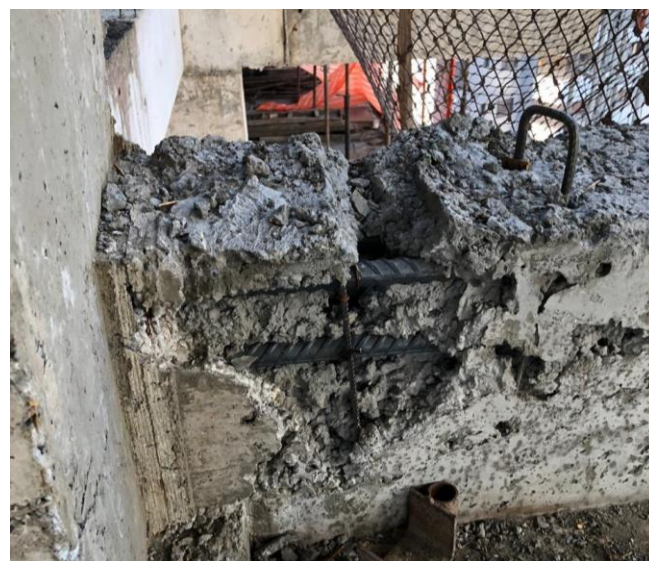
**Figura 12. Representação de uma viga com ninho de concretagem**

Do total de patologias constatadas, viu-se que todas surgiram em decorrência de erros de execução, por fechamento equivocado das formas ou pela má vibração do concreto.

Analisando a Figura 12, referente a uma viga de concreto armado que sofreu ninhos após a concretagem.

Para correção destas patologias, foi utilizado *graute* da Bautech com resistência característica de 40MPa. Trata-se de uma argamassa específica para reparo de peças, feita à base de cimento, areia, agregados e aditivos.

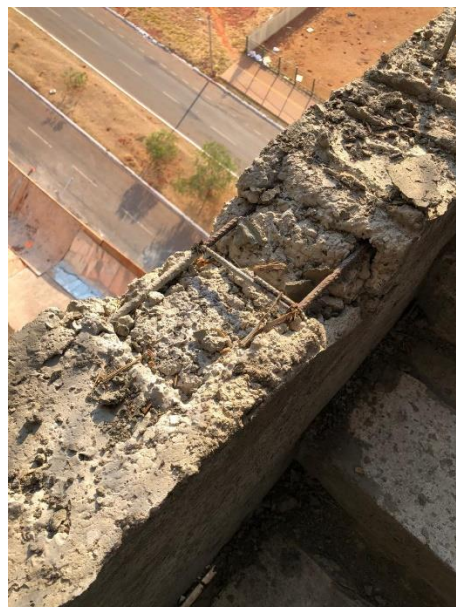
Figura 14. Representação viga 3 – pavimento 13 - com ninho de concretagem

Na Figura 13 acima pode-se perceber a falta de concreto na parte superior da viga, causada por segregação. Como neste caso a seção da viga ficou bastante prejudicada, apenas a aplicação de *graute* não foi suficiente. Precisou-se, também, a recolocação das formas e aplicação de concreto para cobrir os vazios.

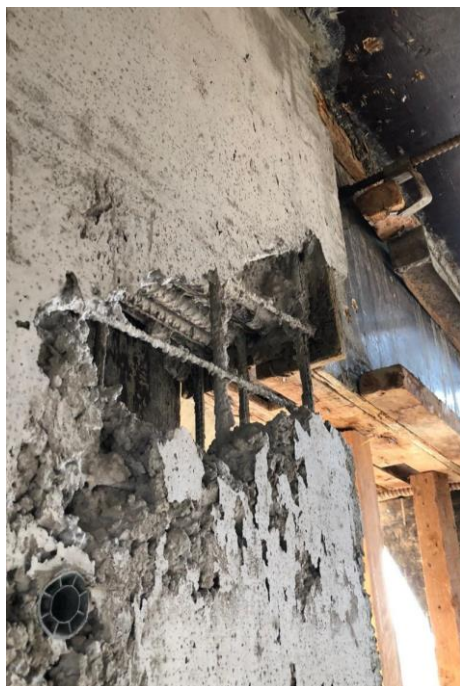
**Figura 15. Representação de um pilar com ninho de concretagem**

No momento da visita técnica foi encontrado não apenas patologias em vigas, mas também em alguns pilares. Como foi em menor quantidade, conclui-se que foi apenas uma falha na execução localizada, ou seja, não reflete a totalidade dos pilares.

Após vários questionamentos junto ao engenheiro da obra a respeito da patologia, chegou-se à conclusão de que o pilar não foi vibrado como deveria, levando assim ao surgimento desses vazios no pilar. O PB1-28 é um pilar de grande dimensão (25x217,5) e volume de concreto, desta forma deve ser bem travada para que não abra em algum local e vazze concreto, além disso, se vibrada excessivamente, pode acabar ‘abrindo’ no pé do pilar e acabar vazando concreto.
