Assessment of the need for recovery of reinforced concrete beams

Sousa, G.T.¹; Vitória, P.H.B.²

Graduandos, Pontifícia Universidade Católica de Goiás, Goiânia, Goiás, Brasil

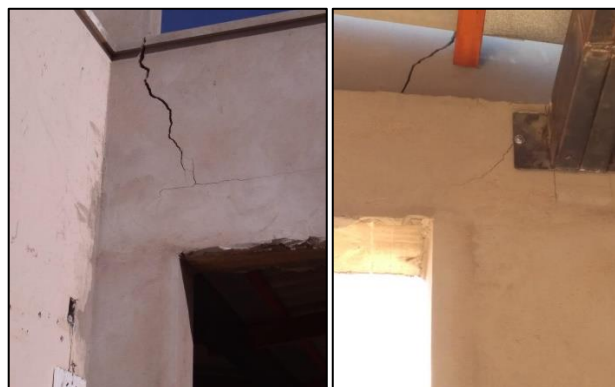
Após a manifestação das patologias, evidenciadas pelo surgimento de trincas profundas nas vigas V1 e V3 conforme observado na figura 10, iniciou-se o processo de análise para identificar as possíveis causas. Após descartar erro de execução o próximo passo seria analisar a conformidade dos projetos estruturais.

Figura 10: Trincas externas e internas na viga V1

Após todas a análise conclui-se que é preciso realizar uma intervenção estrutural em ambas as vigas, aumentando a seção transversal e readequando o quantitativo de aço para melhorar a segurança e desempenho estrutural das vigas analisadas. Ressalta-se que diante da constatação da falha grave de erro de projeto é necessário realizar uma análise mais detalhada de todo o projeto principalmente no que diz respeito a verificação da estabilidade global da estrutura.

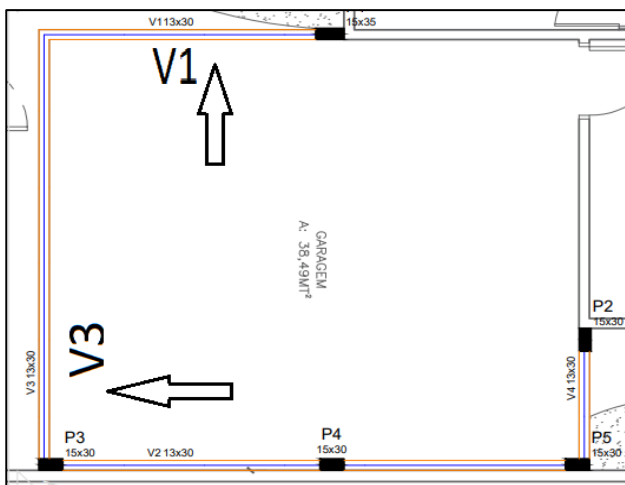
Para essa etapa, buscou-se os projetos estruturais presentes na obra e de posse do proprietário. Um recorte da planta de forma, identificando as vigas a serem analisadas, ver figura 11, já é possível ver as vigas V1 e V3 com seções transversais possivelmente insuficientes para elementos em balanço. Com base na análise em programas de cálculos gratuitos, tais como RLF engenharia de estrutura e TQS.UniPro versão educacional fornecido pela PUC Goiás, considerando apenas carregamento existente e as seções já estabelecidas no projeto, constata-se divergência nas armaduras tanto positivas quanto negativas o que pode ser gravíssimo em se tratando de estruturas em balanço.

Figura 11: Planta com V1 e V3

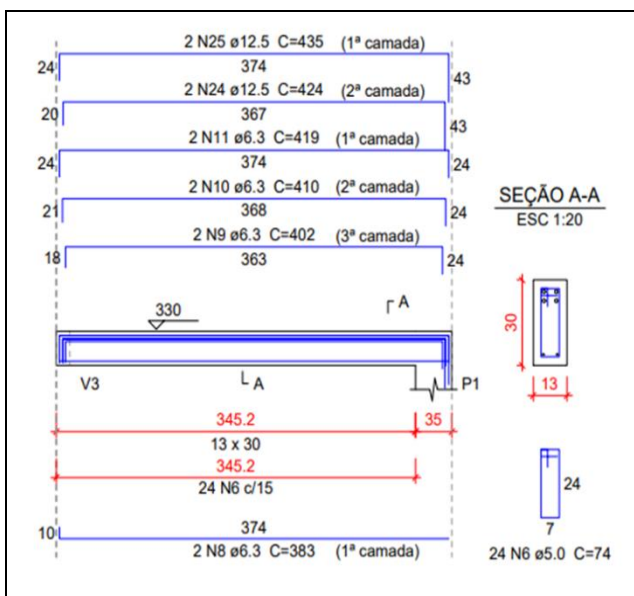
Ao verificar o projeto executado, foi encontrado inicialmente um percentual de armadura nas vigas V1 e V3 inferior ao esperado para a seção calculada de 13x30 conforme tabela 1. Os respectivos detalhamentos das armaduras existentes das vigas são mostrados nas figuras 14 e 15.

Com a determinação da taxa de armadura inferior ficou evidente que a principal causa da manifestação patológica ocorrida na viga foi provocada por erro de projeto.

Figura 14: armadura V1

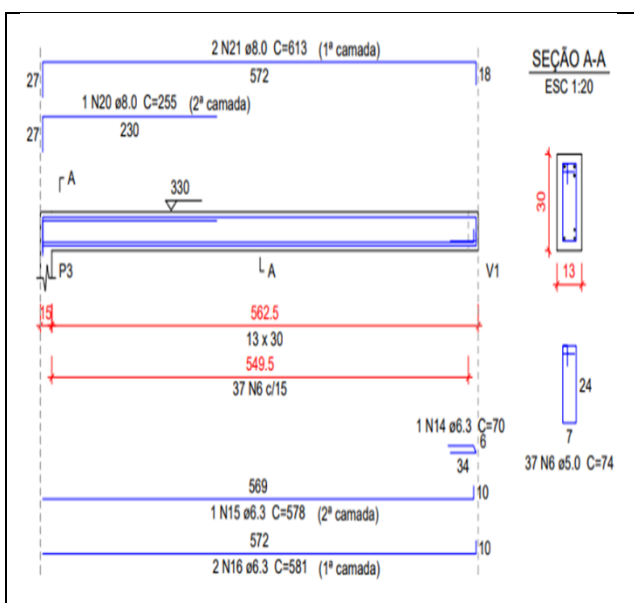
Figura 15: armadura V3

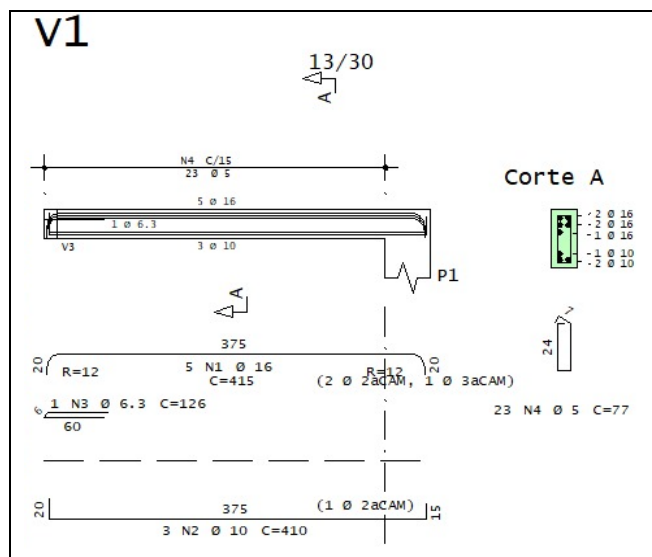
Após a constatação da causa da manifestação patológica, a estrutura foi redimensionada, levando em consideração nova seção transversal, pois ficou evidenciado nos relatórios do processamento que a seção 13x30 também se tornou equivocada apresentando muitos erros e avisos, tais qual podemos citar espaço insuficiente para alojamento de armaduras dimensionadas.

Nas figuras 16 e 17 observa-se a nova distribuição de armadura considerando a seção transversal inicial 13x30.

Figura 16: armadura V1 verificada

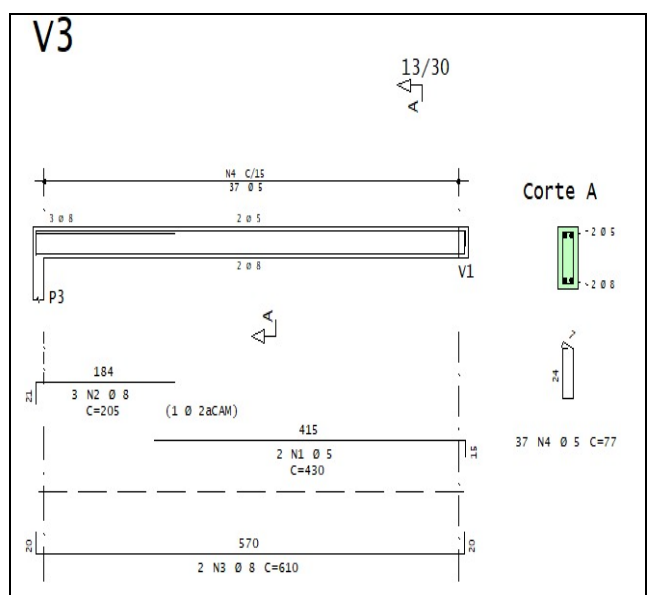
Figura 17: armadura V3 verificada

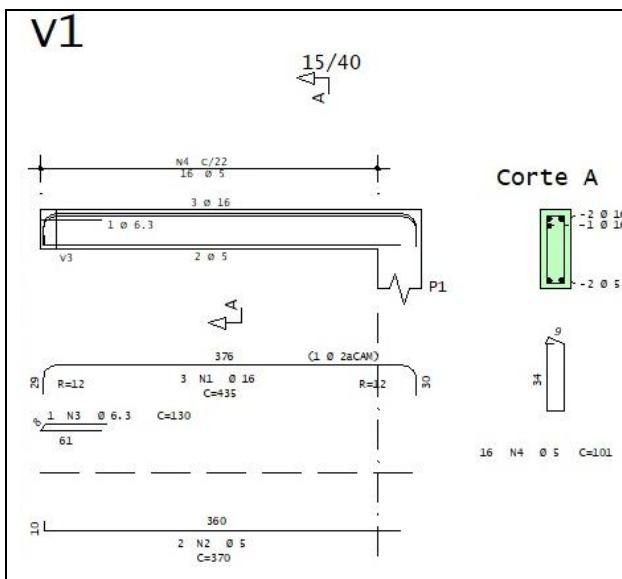
Figura 18: armadura V1 redimensionada

Assim optou-se em aumentar a nova seção para 15x40, com o $F_{ck} = 25\text{Mpa}$ buscando atender todos os aspectos do dimensionamento seguro de acordo com a norma **NBR 6118:2014** - Projeto de estruturas de concreto – Procedimento, ver figuras 18 e 19.

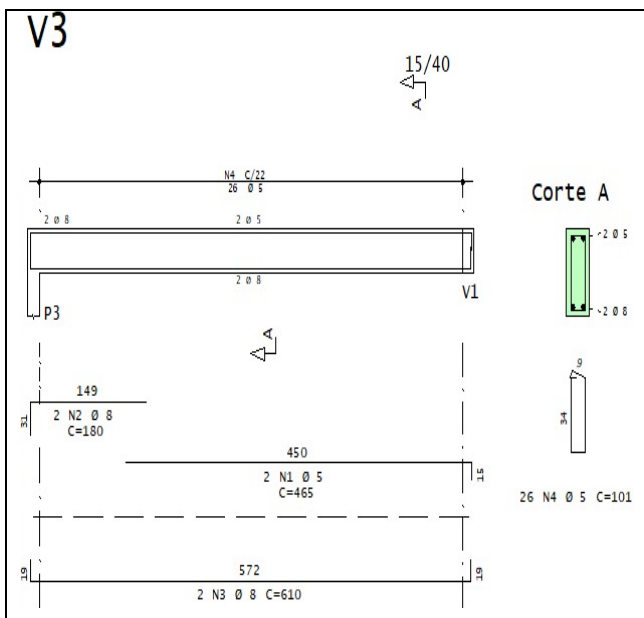
Figura 19: armadura V3 redimensionada
