*Pathological manifestations on facades - case study in Area 3 of PUC Goiás*

**ABSTRACT:** The work developed here presents the results of the building inspection carried out on the southwest facade of block C of area 3 of PUC Goiás, aiming to identify the origin, causes and consequences of the pathological manifestations incident on that facade. The inspection was carried out with the aid of a drone and thermography to carry out the photographic survey from which the anomalies were identified. From the analysis of the results, it was found the existence of hygrothermal cracks, attack by biological agents (mold) and other manifestations such as detachment of the concrete cover and discoloration of the facade, which was classified as a functional anomaly while the others are endogenous anomalies.

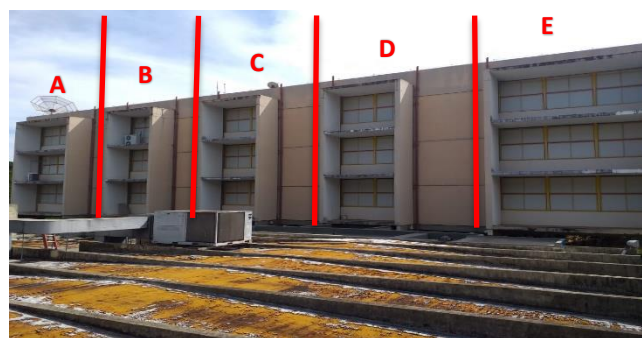
**Figura 5** – Modularização da fachada sudoeste do bloco C da área 3 da PUC Goiás.

Foi observado que há fissuras de origem higrotérmica (associadas às chuvas e ao calor) presentes em todos os módulos, principalmente na região do último pavimento. No que se refere a elas, é necessário realizar a inspeção visual no local para identificar a continuidade da fissura para verificar se ela ocorre somente nas superfícies desprotegidas ou não, ou seja, se acontece também na parte interna próximo as janelas da fachada. No entanto, para a segurança dos autores e manutenção da integridade do equipamento, não foi possível verificar com maior exatidão a parte interna das paredes dos módulos, pela limitação de aproximação do drone, mas através das imagens ficou evidente a presença de fissuras de aberturas significativas.

Também foram notadas fissuras inclinadas na região do módulo A, que requerem mais dados para se definir a causa, uma vez que apenas as imagens obtidas com auxílio do drone não permitem esta definição.

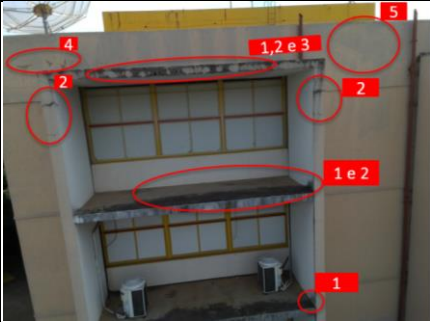
Módulo	Foto	Análise	
A

Origem:	1, 2, 3, 4, 5: Etapa de uso (operação e manutenção);
		Classificação:	1, 2, 3 – Endógena; 4, 5 – Funcional;
		Causas:	1, 2, 3, 4, 5: Variação de umidade (agentes atmosféricos); 1: ataque por agentes biológicos; 2, 3: deformação higrotérmicas e estruturais; 5: ataque por agentes químicos; 5: falhas dos materiais, especificação;

1: Bolor; 2: Fissura higrotérmicas; 3: Fissuras verticais na laje; 4: Vesículas na pintura; 5: Descoloração da pintura;	Consequências:	1: estética ruim, degradação da pintura, danos à saúde dos usuários; 2, 3: estética ruim, infiltração, lixiviação, corrosão das armaduras, destacamento do cobrimento, carbonatação do concreto, falha na segurança estrutural; 4, 5: estética ruim;
B

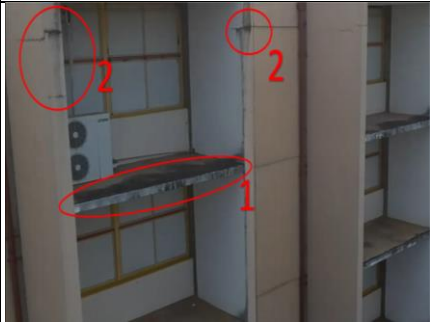
Origem:	1, 2: Etapa de uso (operação e manutenção);
		Classificação:	1, 2 – Endógena;
		Causas:	1, 2: Variação de umidade (agentes atmosféricos) 1: ataque por agentes biológicos 2: deformação higrotérmicas e estruturais.

1: Bolor; 2: Fissuras higrotérmicas;	Consequências	1: estética ruim, degradação da pintura, danos à saúde dos usuários; 2: estética ruim, infiltração, lixiviação, corrosão das armaduras, destacamento do cobrimento, carbonatação do concreto, falha na segurança estrutural;

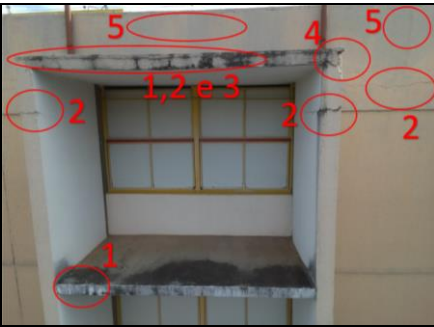
C

Origem:	1, 2, 3, 4, 5: Etapa de uso (operação e manutenção);
		Classificação:	1, 2, 3, 4: Endógena; 5: Funcional;
		Causas:	1, 2, 3, 4, 5: Variação de umidade (agentes atmosféricos); 1: ataque por agentes biológicos; 2, 3: deformação higrotérmicas e estruturais; 5: ataque por agentes químicos; 5: falhas dos materiais, especificação;
	<p>1: Bolor; 2: Fissura higrotérmicas; 3: Fissuras verticais na laje; 4: Destacamento do cobrimento de concreto da parede do módulo; 5: Descoloração da pintura;</p>	Consequências	1: estética ruim, degradação da pintura, danos à saúde dos usuários; 2, 3: estética ruim, infiltração, lixiviação, corrosão das armaduras, destacamento do cobrimento, carbonatação do concreto, falha na segurança estrutural; 4, 5: estética ruim;
D

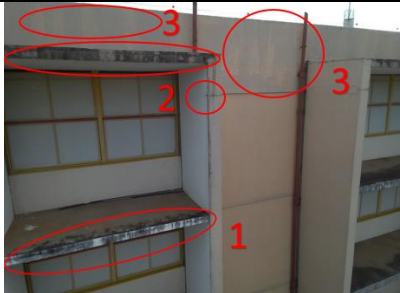
Origem:	1, 2, 3: Etapa de uso (operação e manutenção);
		Classificação:	1, 2: Endógena; 3: Funcional;
		Causas:	1, 2: Variação de umidade (agentes atmosféricos) 1: ataque por agentes biológicos 2: deformação higrotérmicas e estruturais. 3: falha dos materiais, especificação.

<p>1: Bolor; 2: Fissuras higrotérmicas; 3: Descoloração da pintura;</p>	Consequências:	1: estética ruim, degradação da pintura, danos à saúde dos usuários; 2: estética ruim, infiltração, lixiviação, corrosão das armaduras, carbonatação do concreto, falha na segurança estrutural; 3: estética ruim;
E

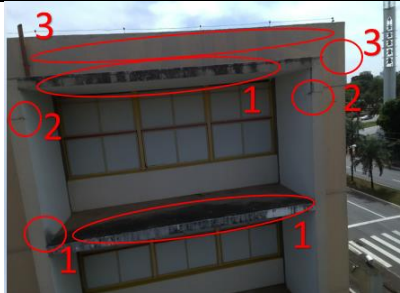
Origem:	1, 2, 3: Etapa de uso (operação e manutenção);
		Classificação:	1, 2: Endógena; 3: Funcional;
		Causas:	1, 2: Variação de umidade (agentes atmosféricos) 1: ataque por agentes biológicos 2: deformação higrotérmicas e estruturais. 3: falha dos materiais, especificação.
	<p>1: Bolor; 2: Fissuras higrotérmicas; 3: Descoloração da pintura;</p>	Consequências	1: estética ruim, degradação da pintura, danos à saúde dos usuários; 2: estética ruim, infiltração, lixiviação, corrosão das armaduras, carbonatação do concreto, falha na segurança estrutural; 3: estética ruim;

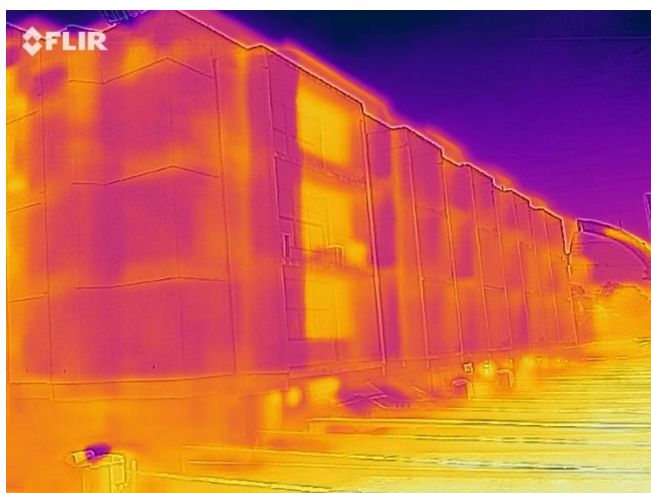
**Figura 6 – Termografia da fachada inspecionada**

Na Figura 6, pode-se perceber que as lajes de todos os módulos estão com a coloração mais escura, o que sugere presença de umidade, a qual acarreta diversos problemas patológicos. No entanto, em função da distância da câmera ao alvo, seriam necessários testes locais (com um umidímetro, por exemplo) para confirmar a presença da umidade e medi-la. Além disso, os resultados obtidos com drone podem ser

comparados com os resultados da termografia. Nas Figuras 6 e 7, por exemplo, pode-se observar uma coloração mais escura nas paredes laterais do módulo A quando visto pela termografia, sobretudo ao nível do último pavimento, justamente na região em que o drone captou fissuras de origem higrotérmica. Apesar da distância em que a imagem termográfica foi obtida, que pode ter reduzido a precisão da técnica, a imagem

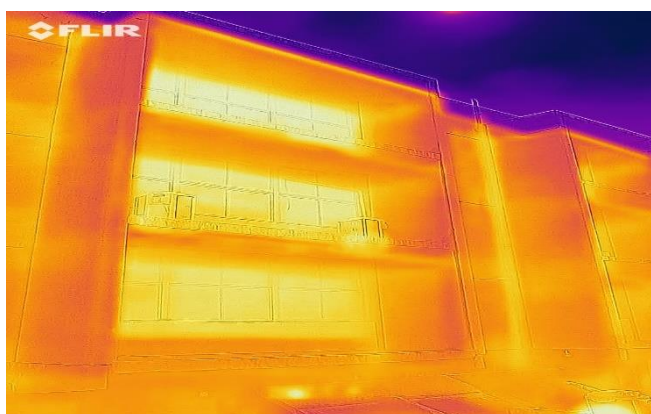
**Figura 7 – Termografia do módulo A.**

Na Figura 7, observa-se o efeito dos reflexos de calor nos vidros da fachada. Toda a região das esquadrias foi mostrada em amarelo claro, notadamente porque a temperatura nesta parte da fachada estava muito mais alta que nas partes mais escuras. Isso acontece em função de características do vidro que permitem a absorção e reflexão da luz solar, razão pela qual esses elementos estão com cores mais claras.
