INSPEÇÃO DE ONZE PONTES DE CONCRETO ARMADO DE ACORDO COM A  
NORMA BRASILEIRA DE INSPEÇÃO DE PONTES

Monografia apresentada ao curso de Engenharia Civil da Pontifícia Universidade Católica de Goiás como requisito para obtenção do título de bacharel em Engenharia Civil.

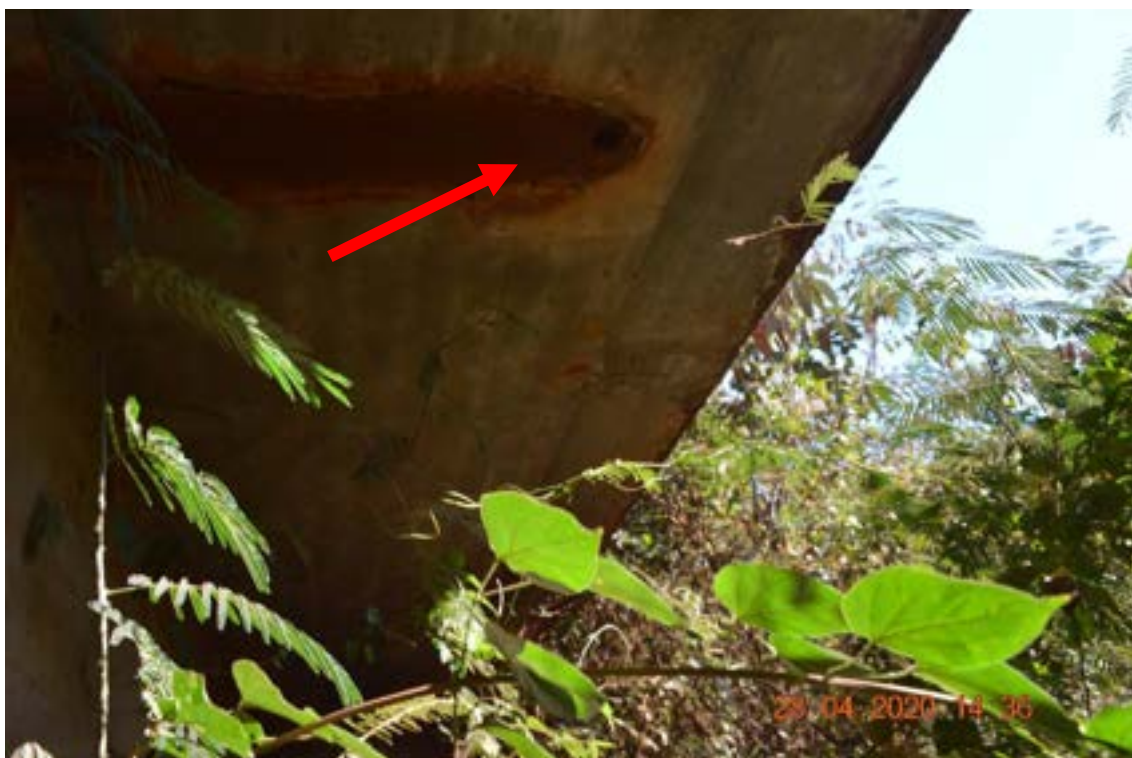
**Identificação: Fotografia 2** – Evidências de início de lixiviação devido o pequeno comprimento do buzinode.

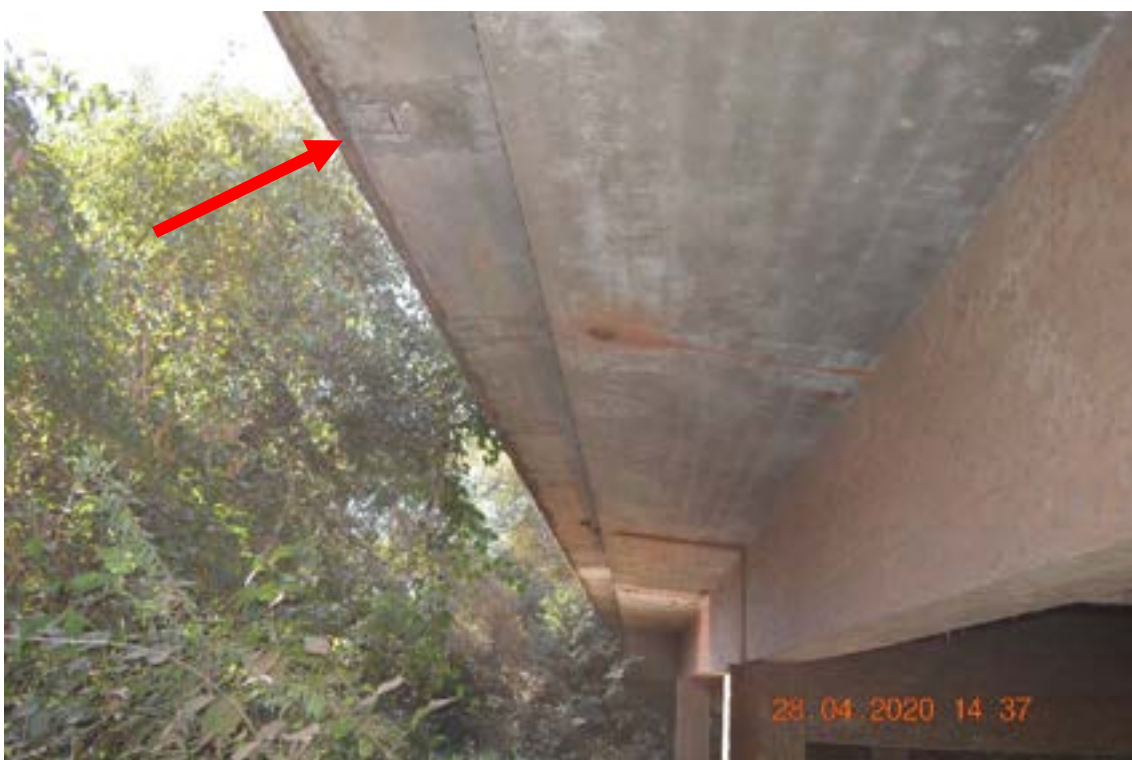
**Identificação: Fotografia 4** – Lixiviação devido a ausência de pingadeira com exposição de armadura e corrosão superficial sem perda de seção transversal das barras de aço. Início de lixiviação devido o pequeno comprimento do buzinode.

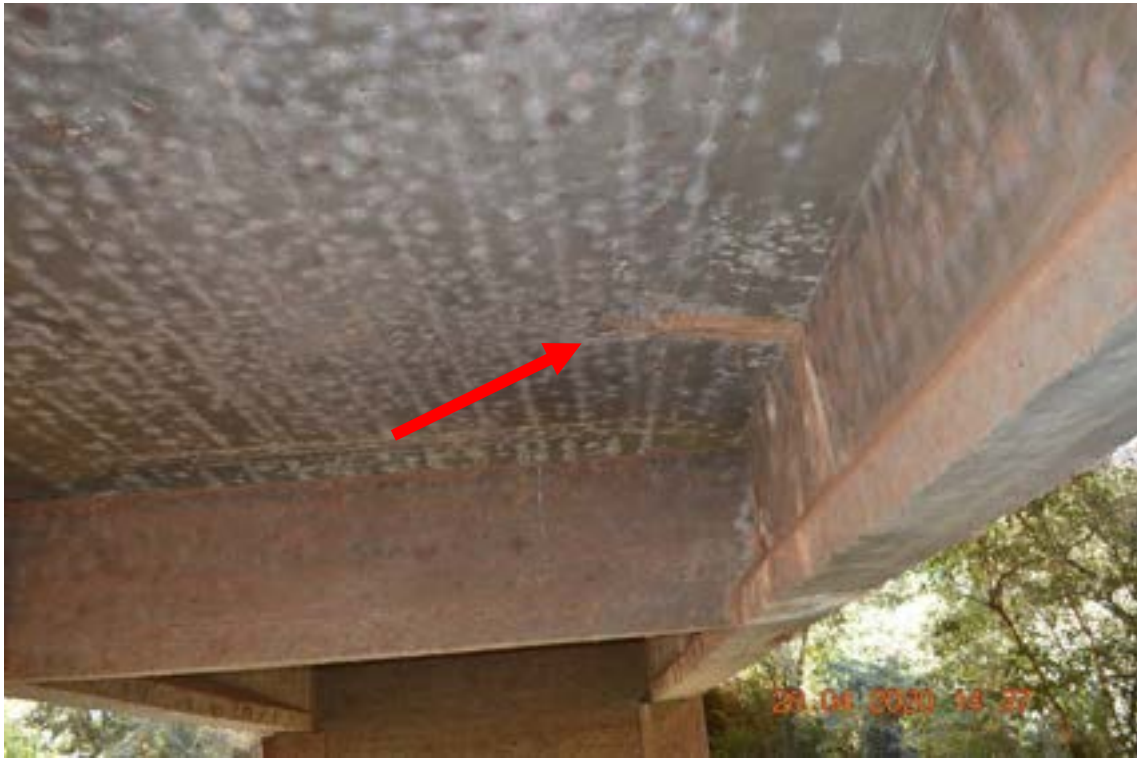
**Identificação: Fotografia 5** – Possível ponto de infiltração no tabuleiro evidenciado pela percolação de água causando lixiviação, exposição das armaduras e corrosão superficial das barras de aço.

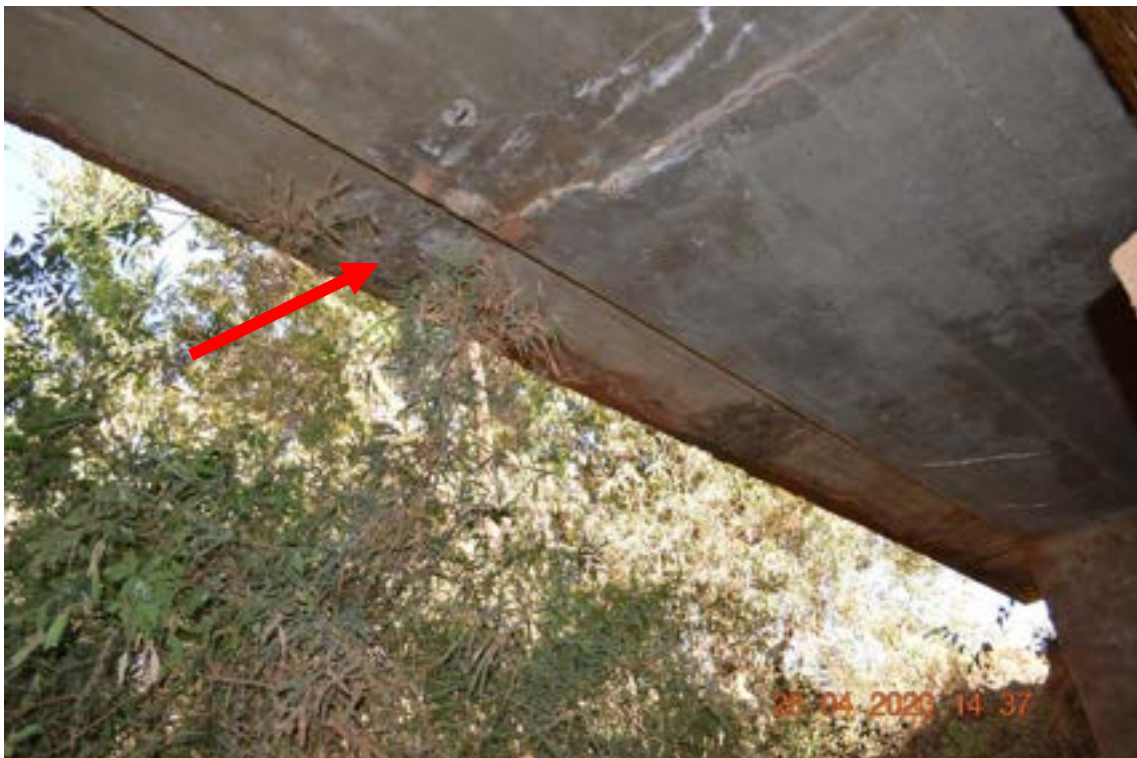
**Identificação: Fotografia 6** – Lixiviação devido a ausência de pingadeira com exposição de armadura e corrosão superficial sem perda de seção transversal das barras de aço.

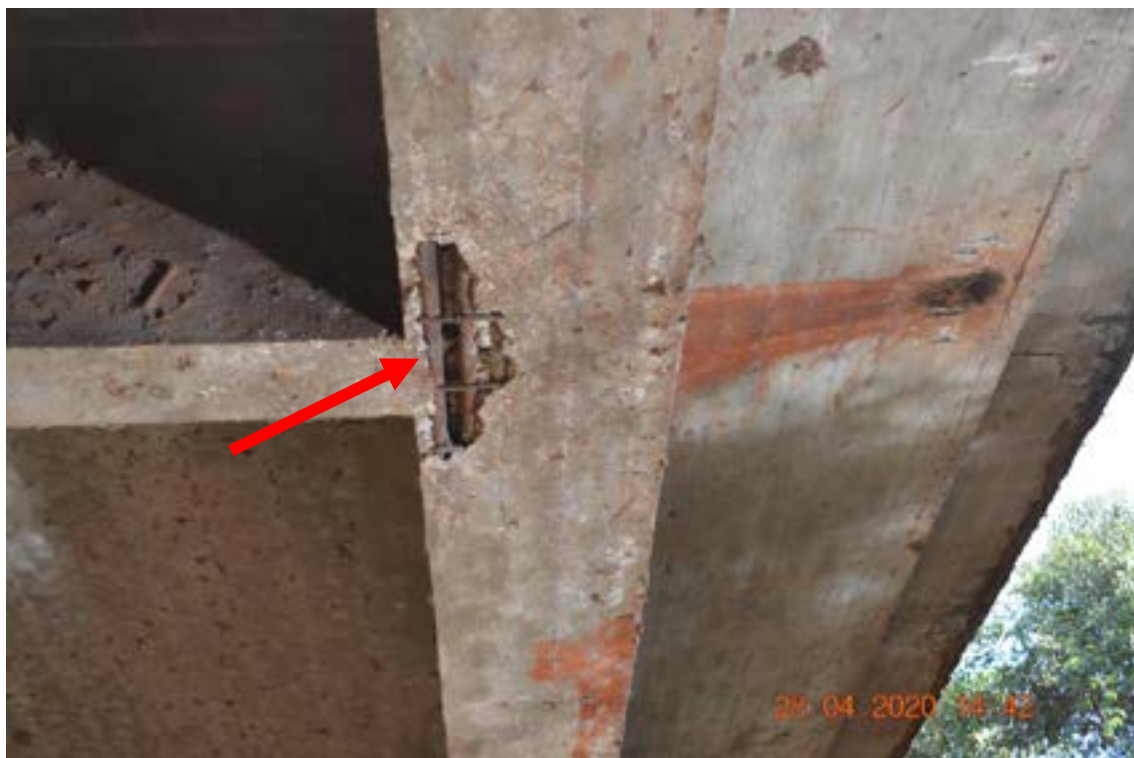
**Identificação: Fotografia 7 – Armadura exposta devida a falha de concretagem, sem evidências de corrosão de armaduras.**

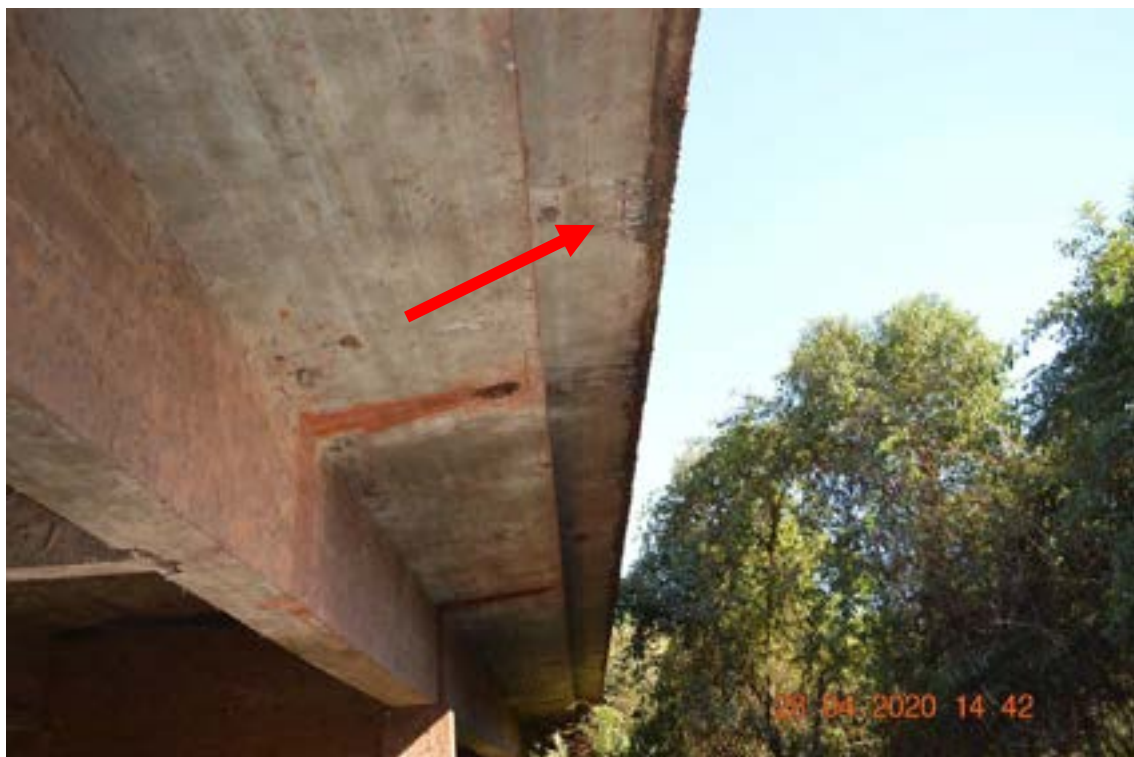
**Identificação: Fotografia 8 – Lixiviação devido a ausência de pingadeira com exposição de armadura e corrosão superficial sem perda de seção transversal das barras de aço.**

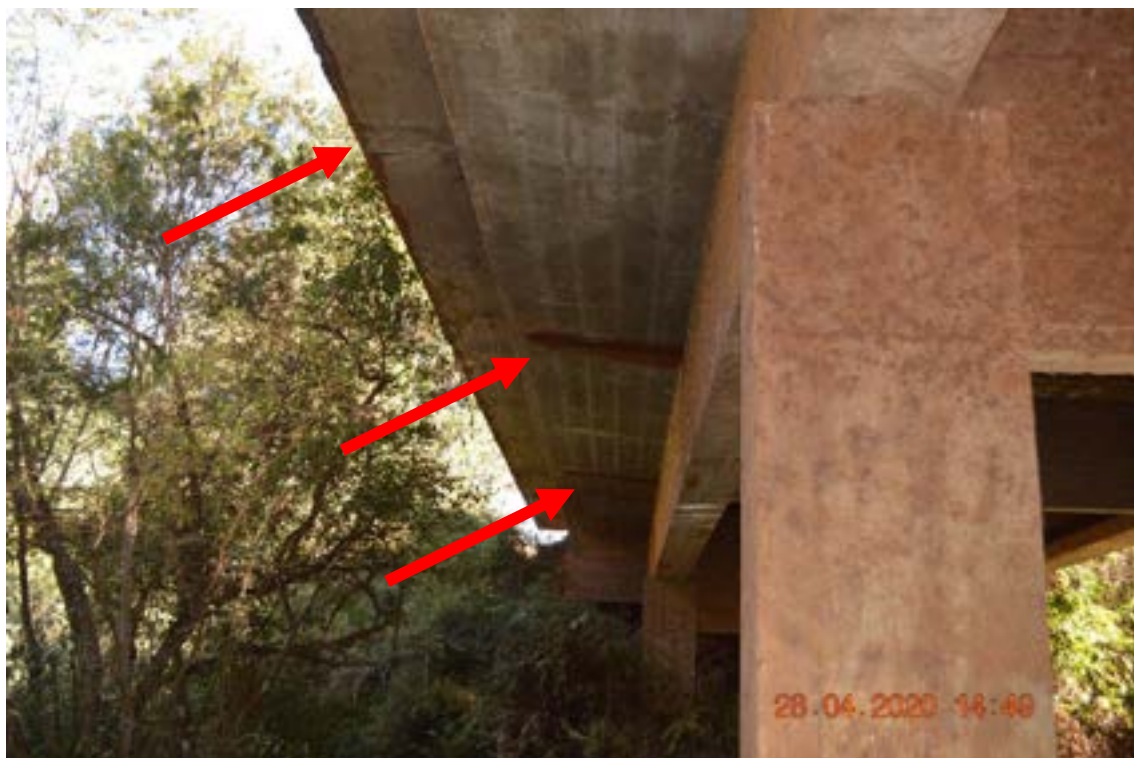
**Identificação: Fotografia 9 – Lixiviação devido a ausência de pingadeira com exposição de armadura e corrosão superficial sem perda de seção transversal das barras de aço.**

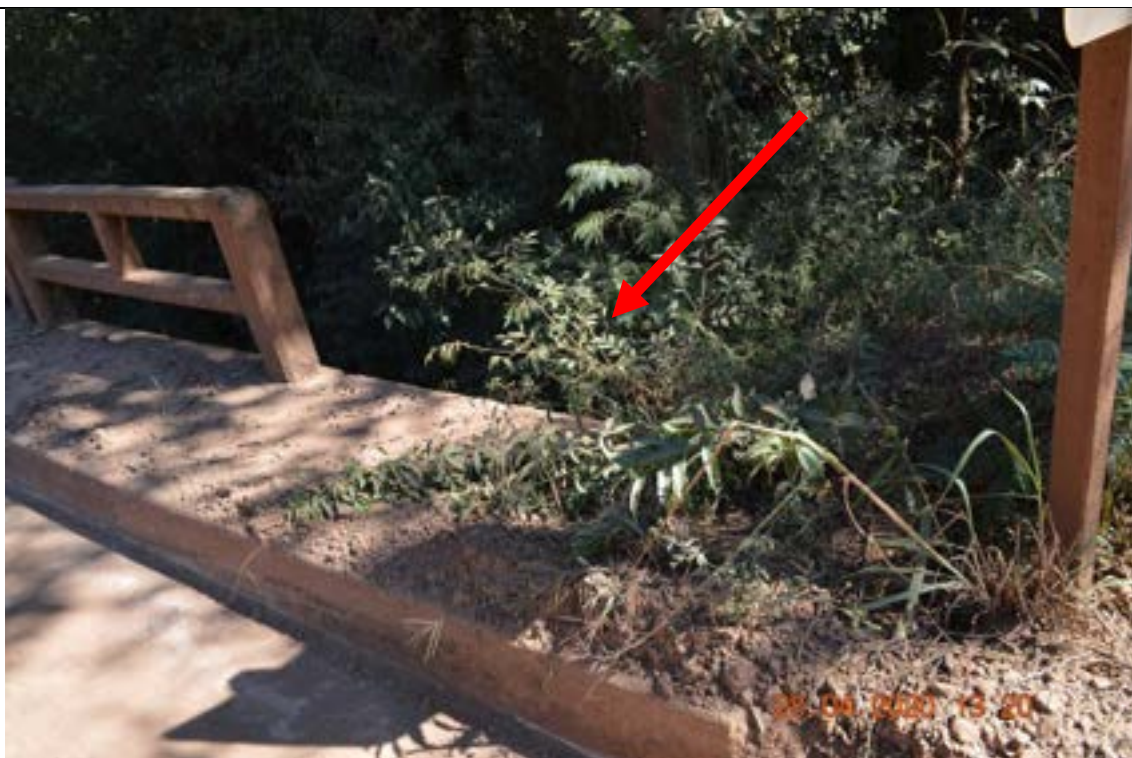
**Identificação: Fotografia 2 – Ausência de uma peça de guarda-corpo.**

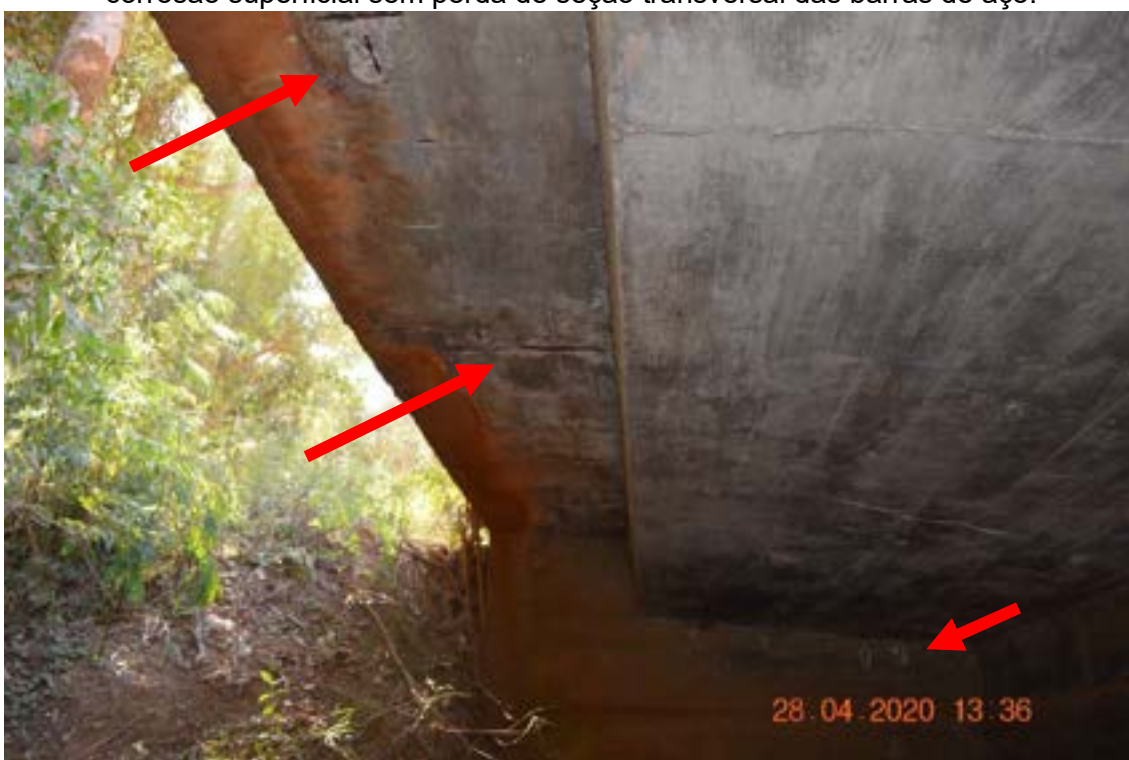
**Identificação: Fotografia 3** – Lixiviação devido a ausência de pingadeira com exposição de armadura e corrosão superficial sem perda de seção transversal das barras de aço.

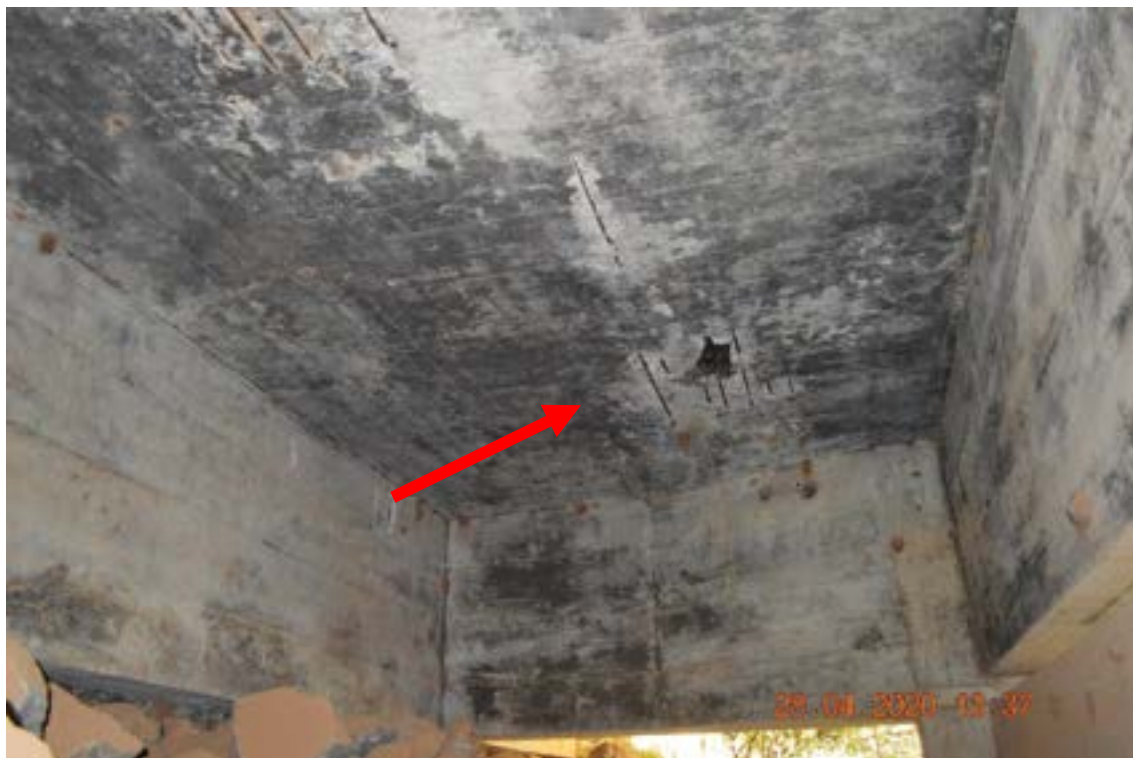
**Identificação: Fotografia 4** – Exposição de armadura e corrosão superficial sem perda de seção transversal das barras de aço devido ao baixo cobrimento de concreto potencializado por incêndios de pequena monta.

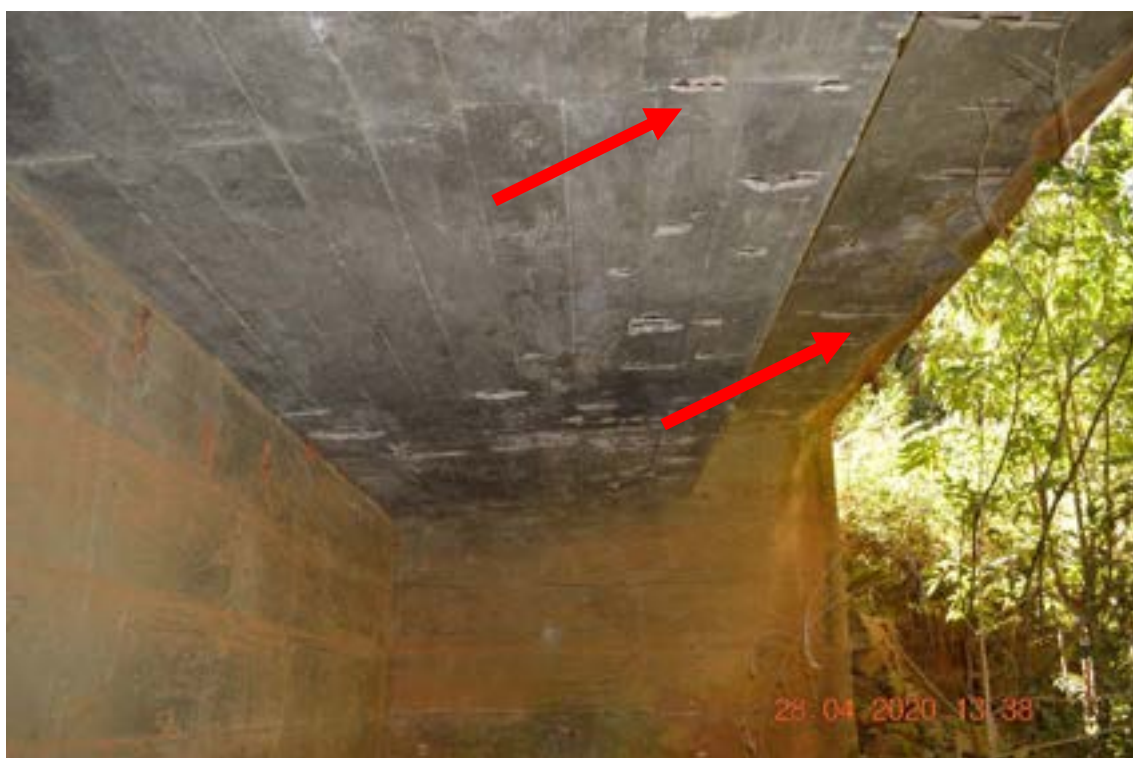
**Identificação: Fotografia 5** – Lixiviação devido a ausência de pingadeira com exposição de armadura e corrosão superficial sem perda de seção transversal das barras de aço

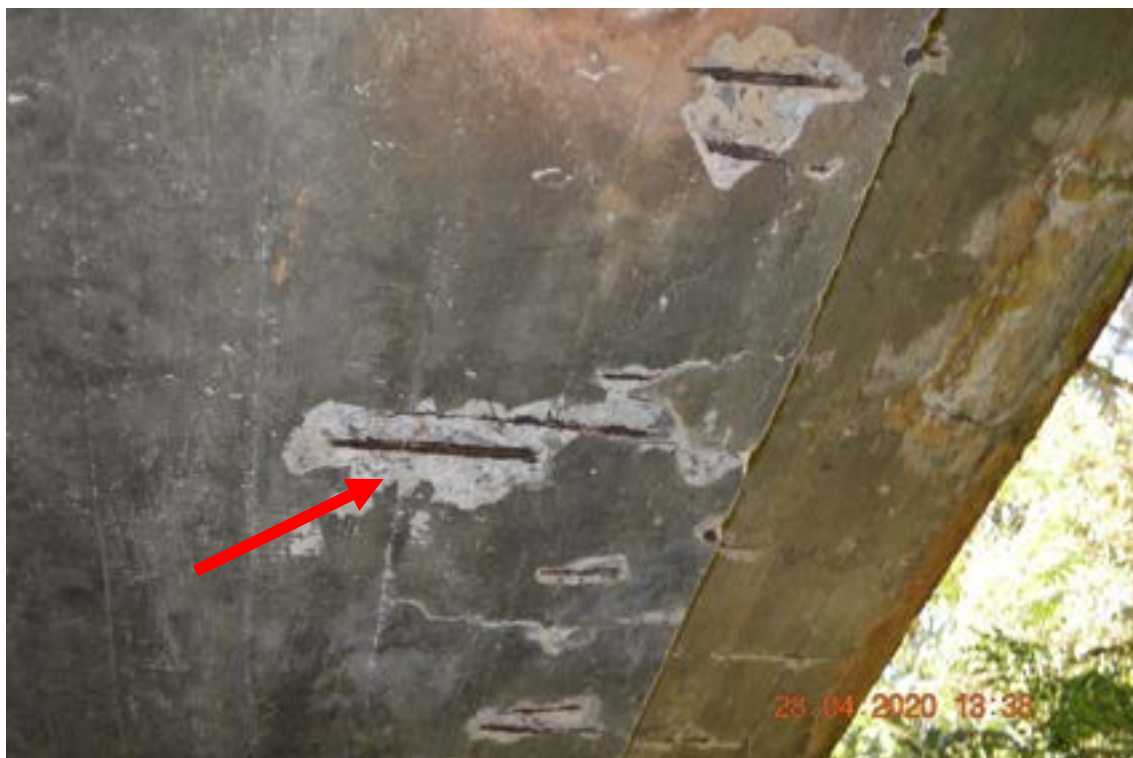
**Identificação: Fotografia 6 –** Lixiviação devido a ausência de pingadeira com exposição de armadura e corrosão superficial sem perda de seção transversal das barras de aço.

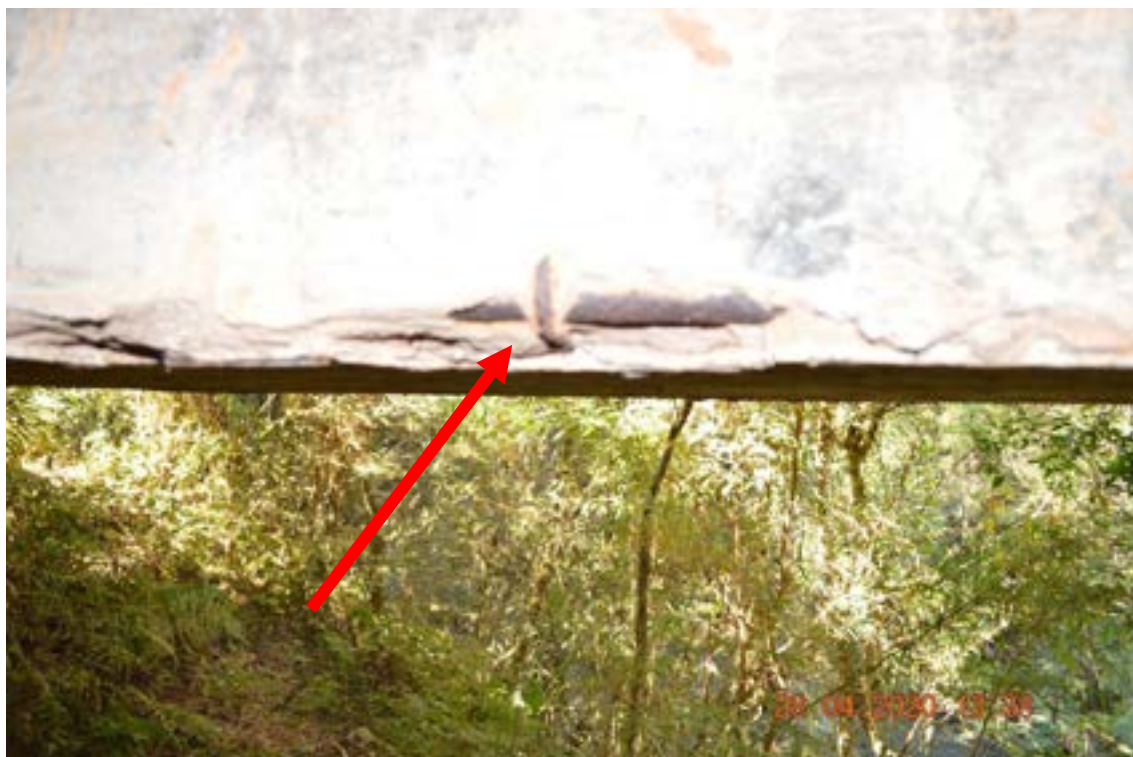
**Identificação: Fotografia 7 –** Armadura exposta devida a falha de concretagem, sem evidências de corrosão de armaduras.

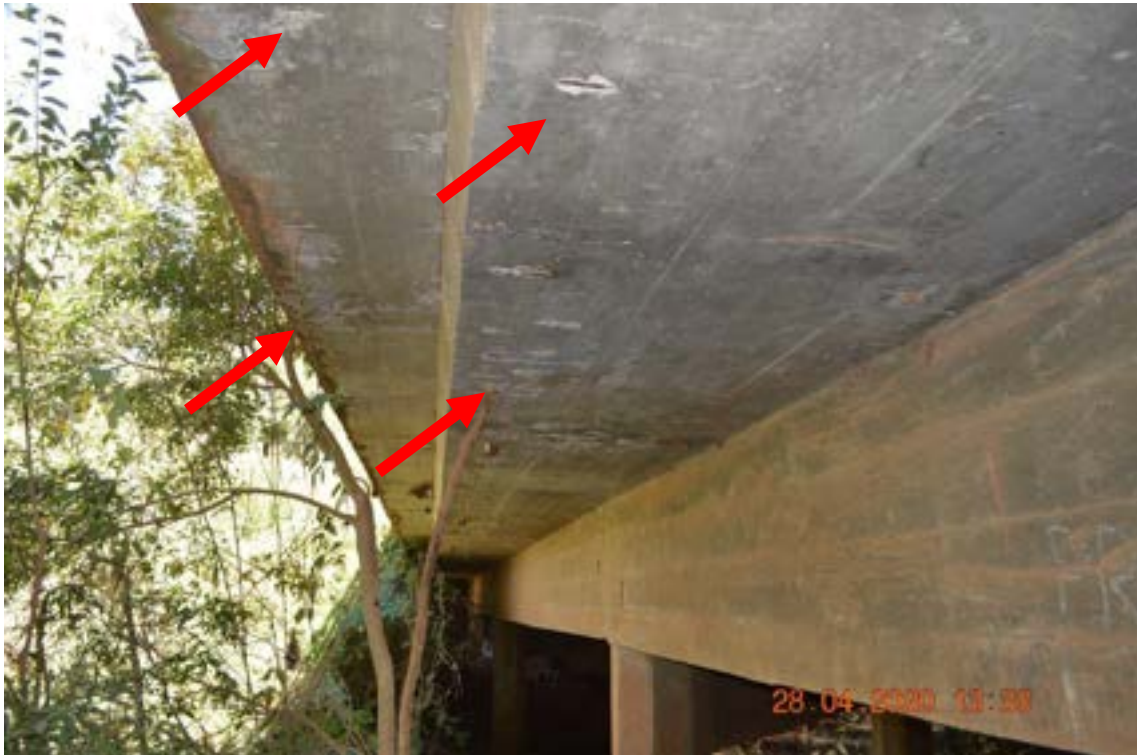
**Identificação: Fotografia 8 – Lixiviação devido a ausência de pingadeira com exposição de armadura e corrosão superficial sem perda de seção transversal das barras de aço.**

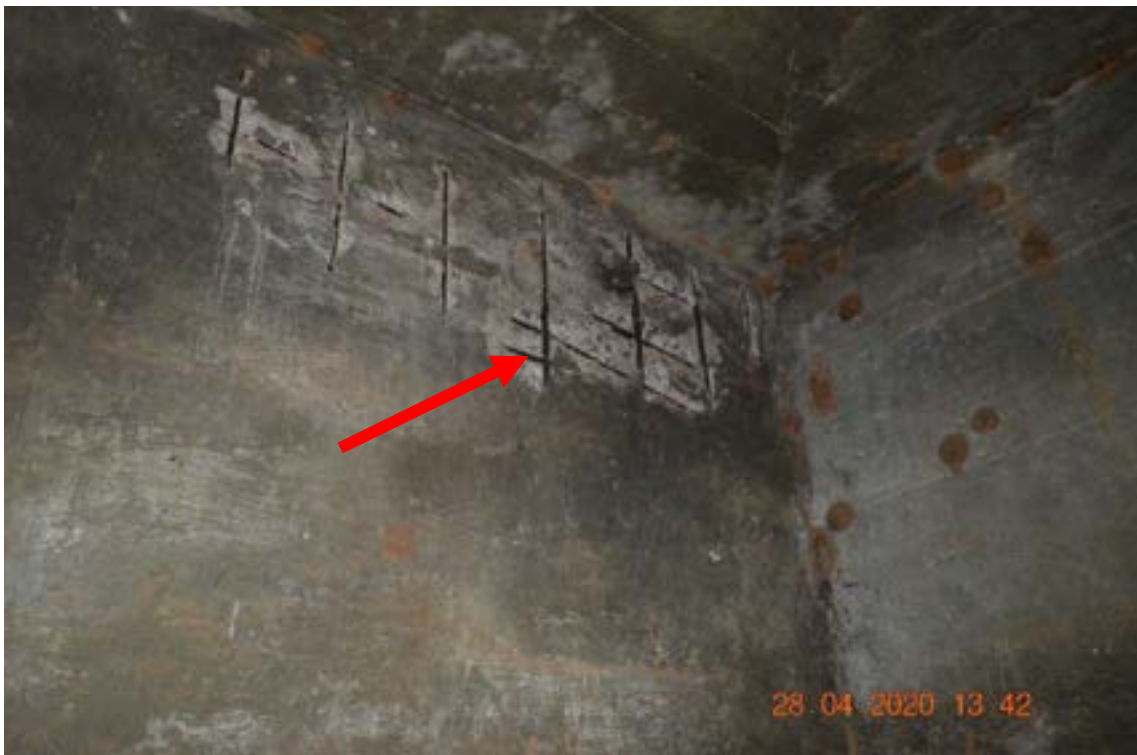
**Identificação: Fotografia 9 – Exposição de armadura de costela e corrosão superficial sem perda de seção transversal das barras de aço devido ao baixo cobrimento das armaduras.**

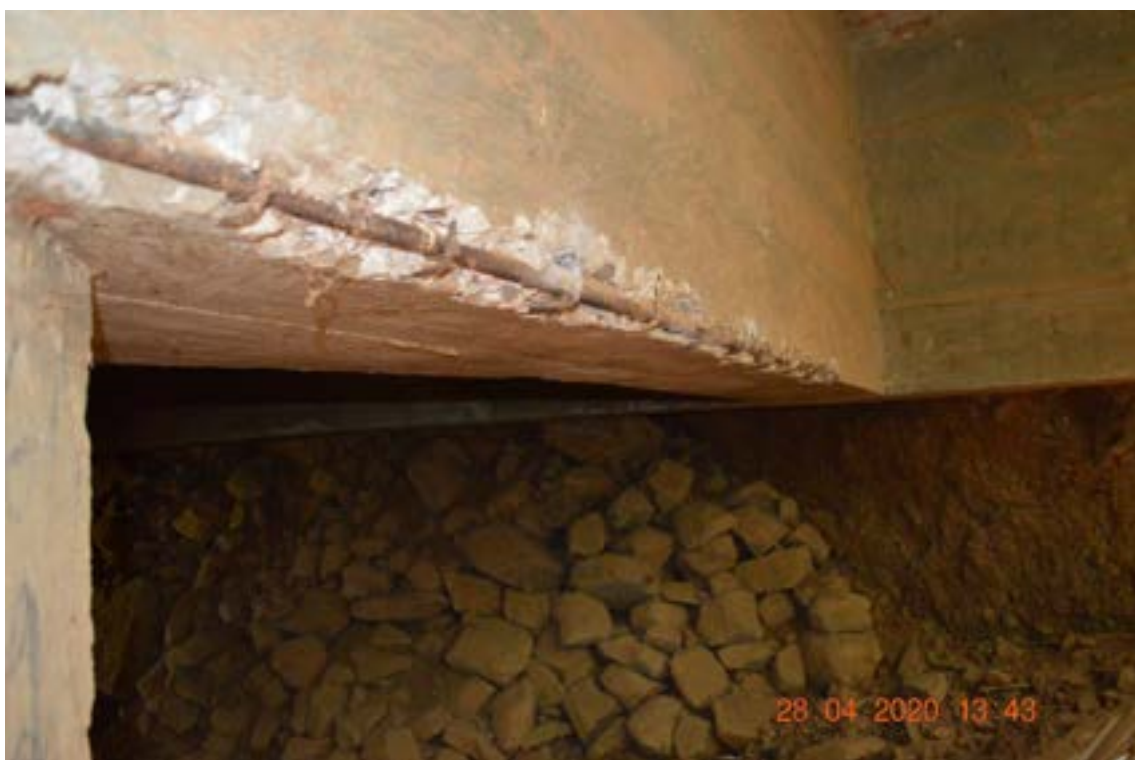
**Identificação: Fotografia 11 – Armadura exposta devida a falha de concretagem, sem evidências de corrosão de armaduras.**

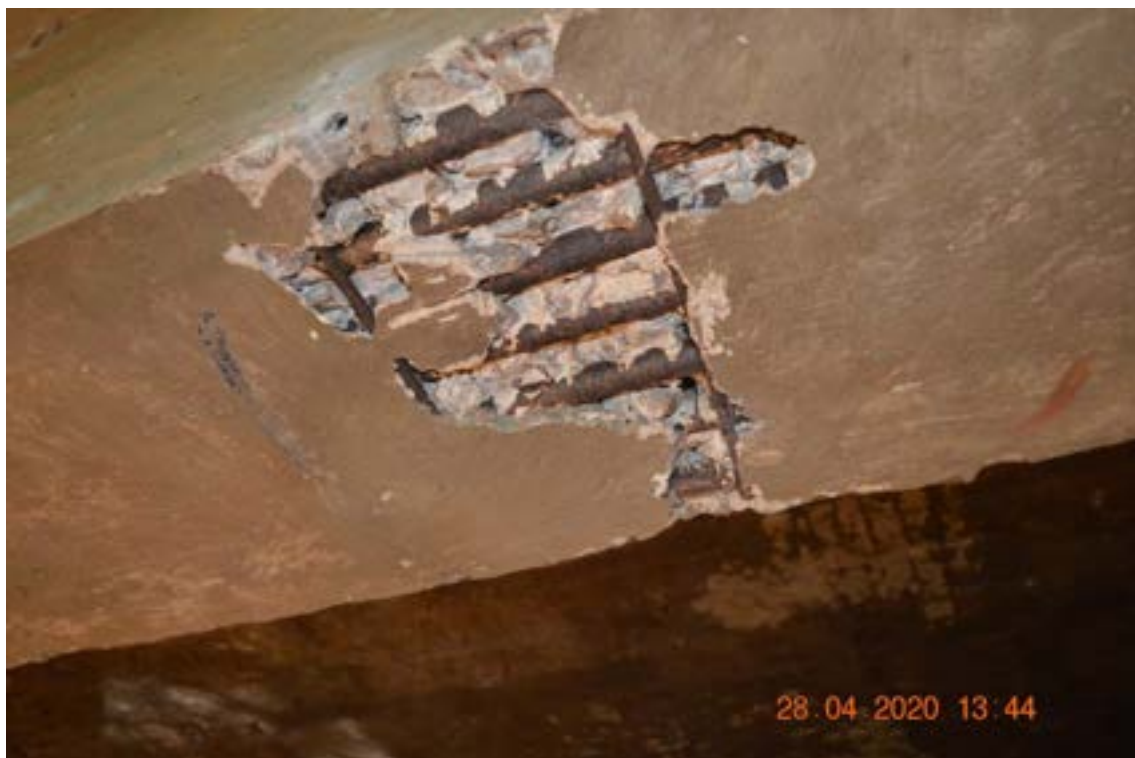
**Identificação: Fotografia 12 – Armadura exposta devida a falha de concretagem, sem evidências de corrosão de armaduras.**

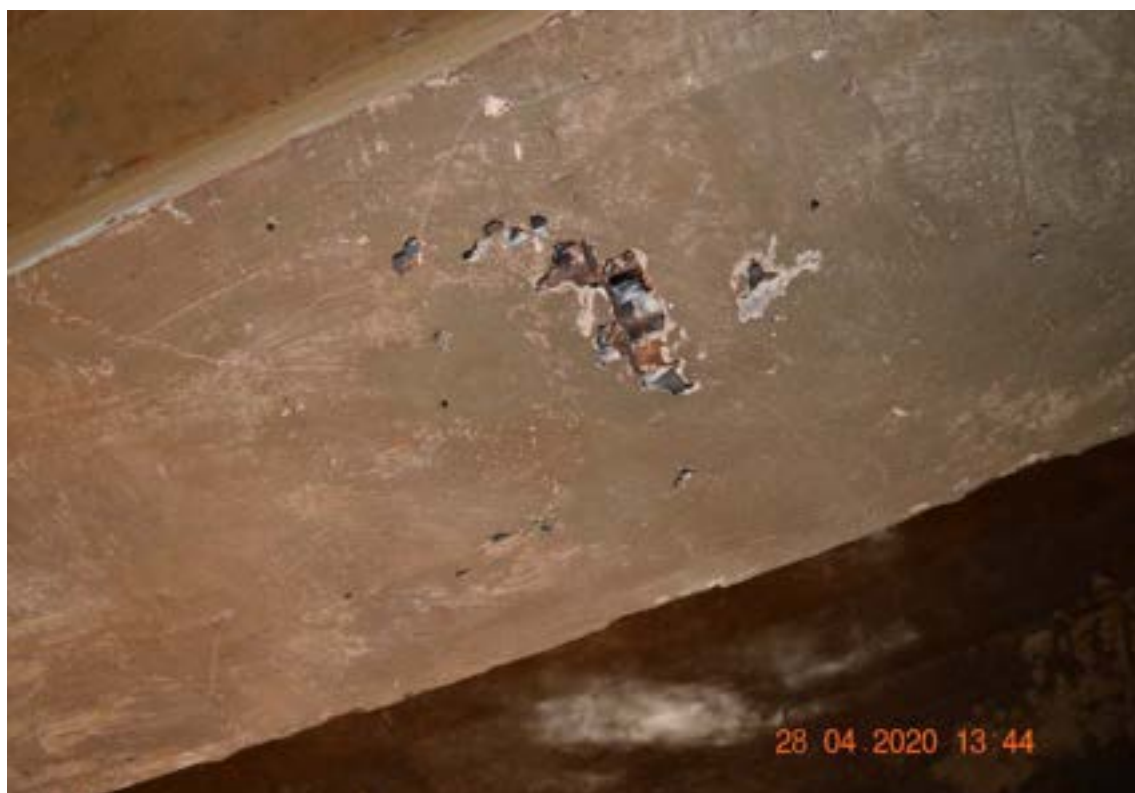
**Identificação: Fotografia 13 – Armadura exposta devida a falha de concretagem, sem evidências de corrosão de armaduras.**

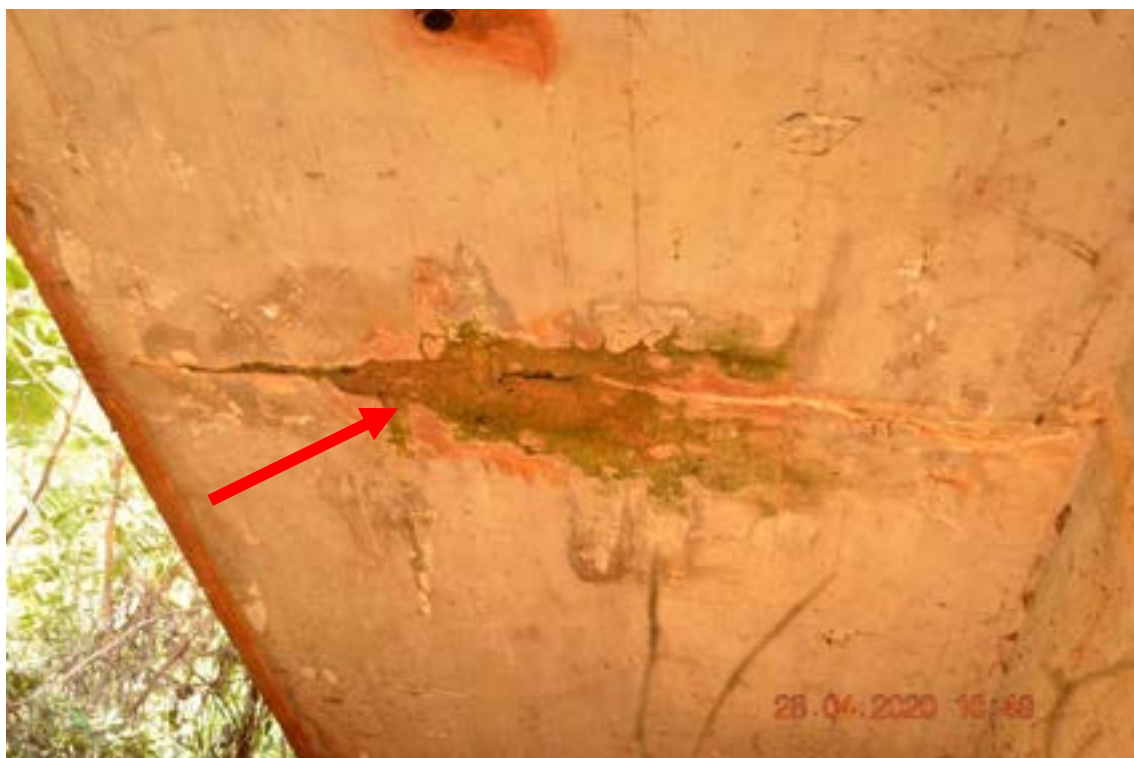
**Identificação: Fotografia 6** – Fissura na laje com lixiviação sem evidências de corrosão das armaduras.

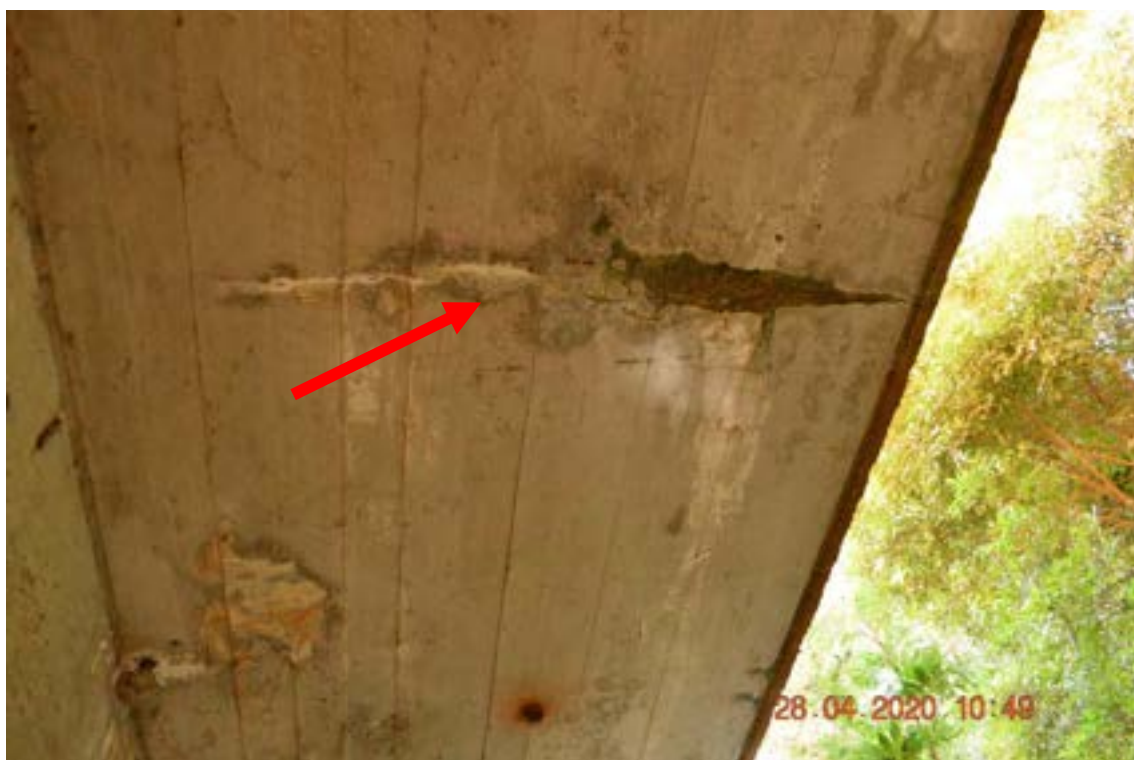
**Identificação: Fotografia 7 – Fissura na laje com lixiviação sem evidências de corrosão das armaduras.**

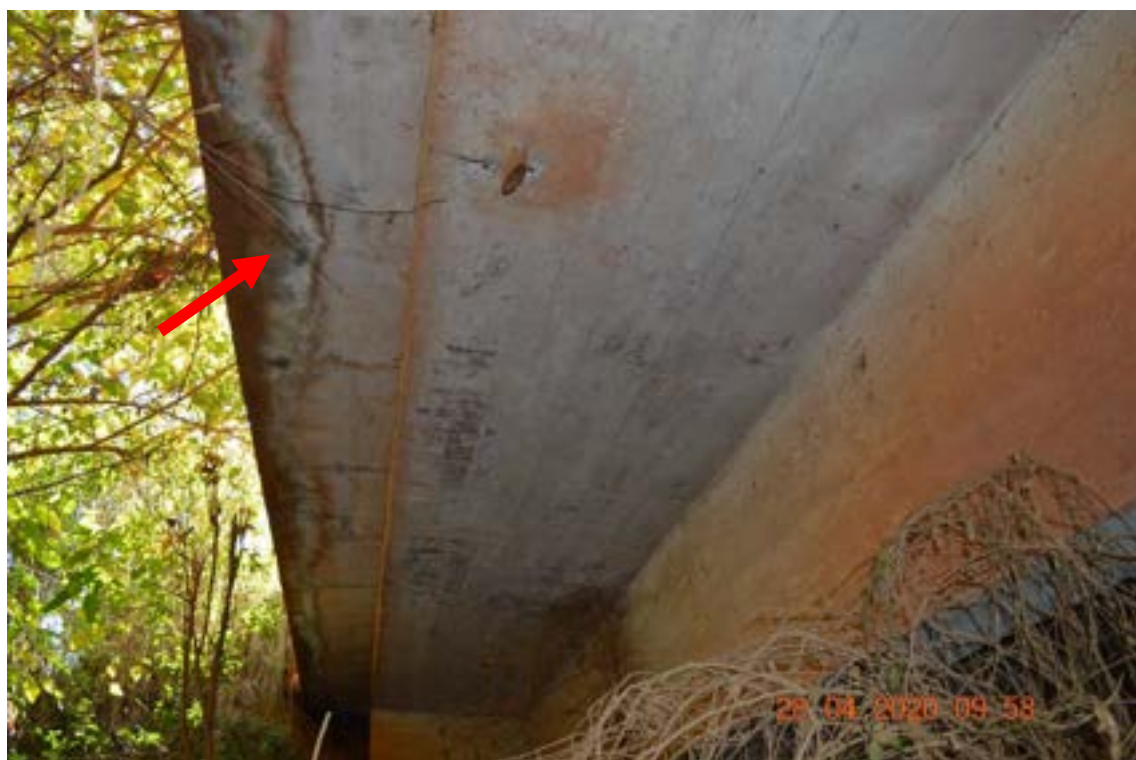
**Identificação: Fotografia 2 – Lixiviação superficial com pequenos danos pela ineficiência da pingadeira.**

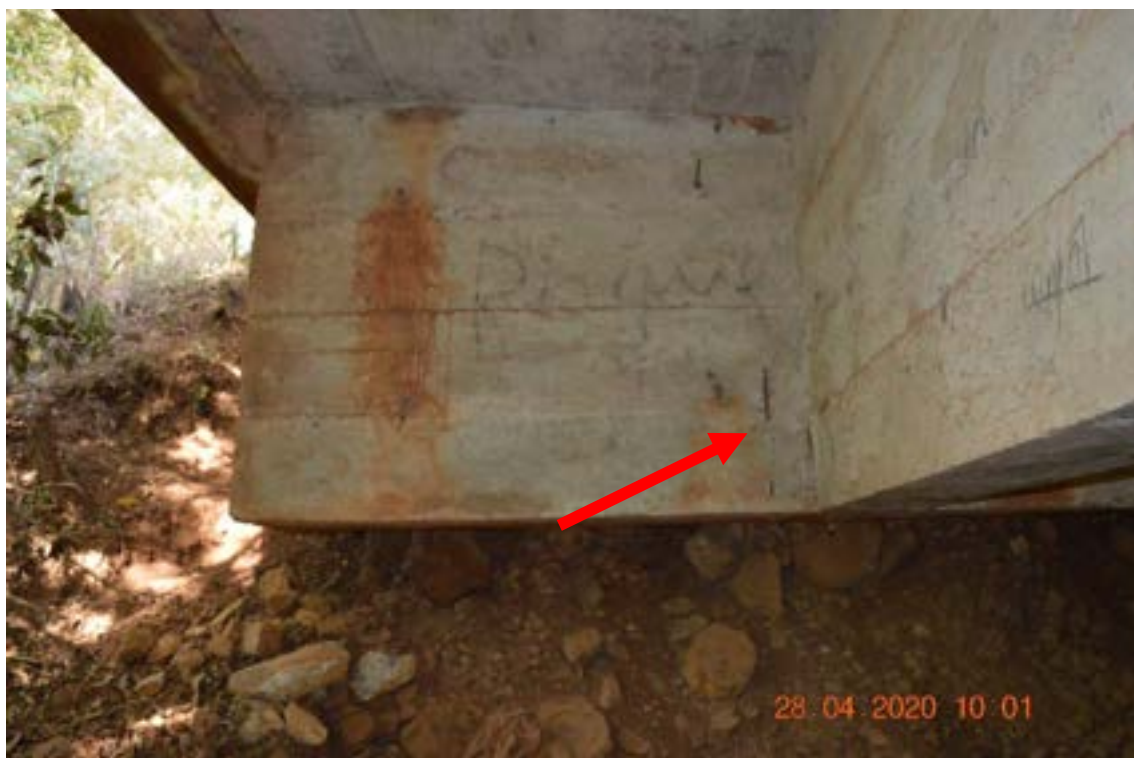
**Identificação: Fotografia 6 – Armadura exposta com corrosão superficial e sem perda de área de aço.**

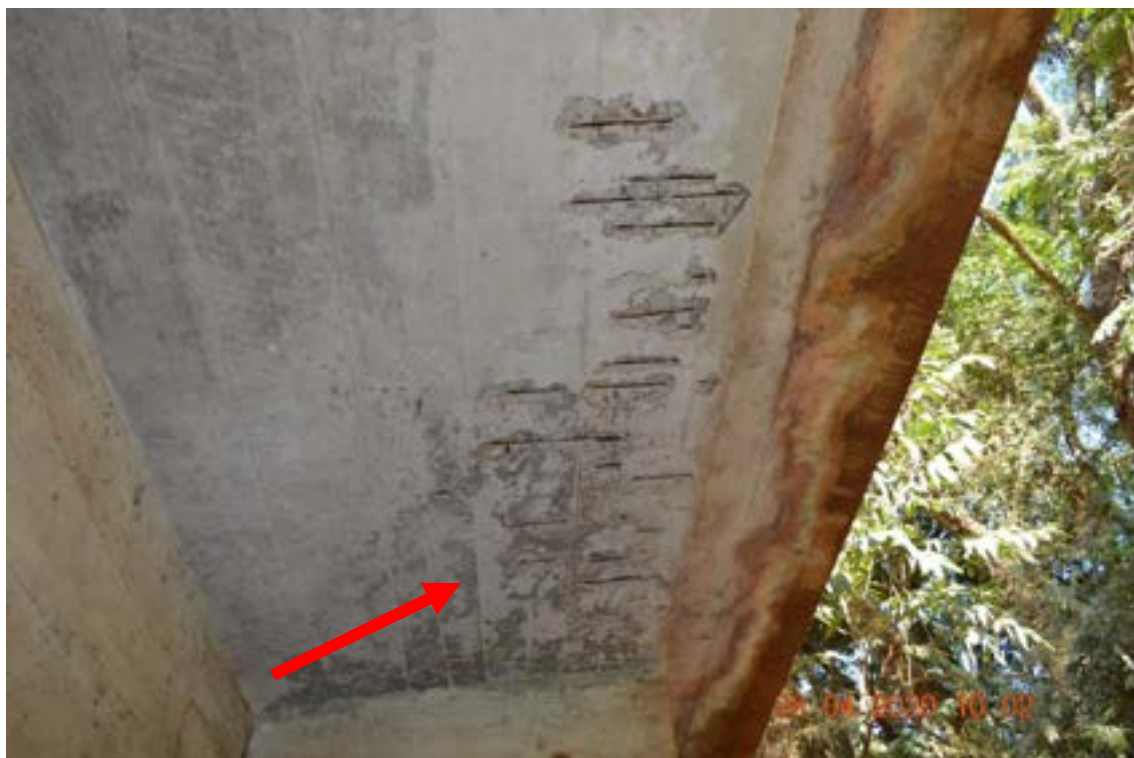
**Identificação: Fotografia 7** – Lixiviação e exposição das armaduras com corrosão superficial sem perda de área de aço.

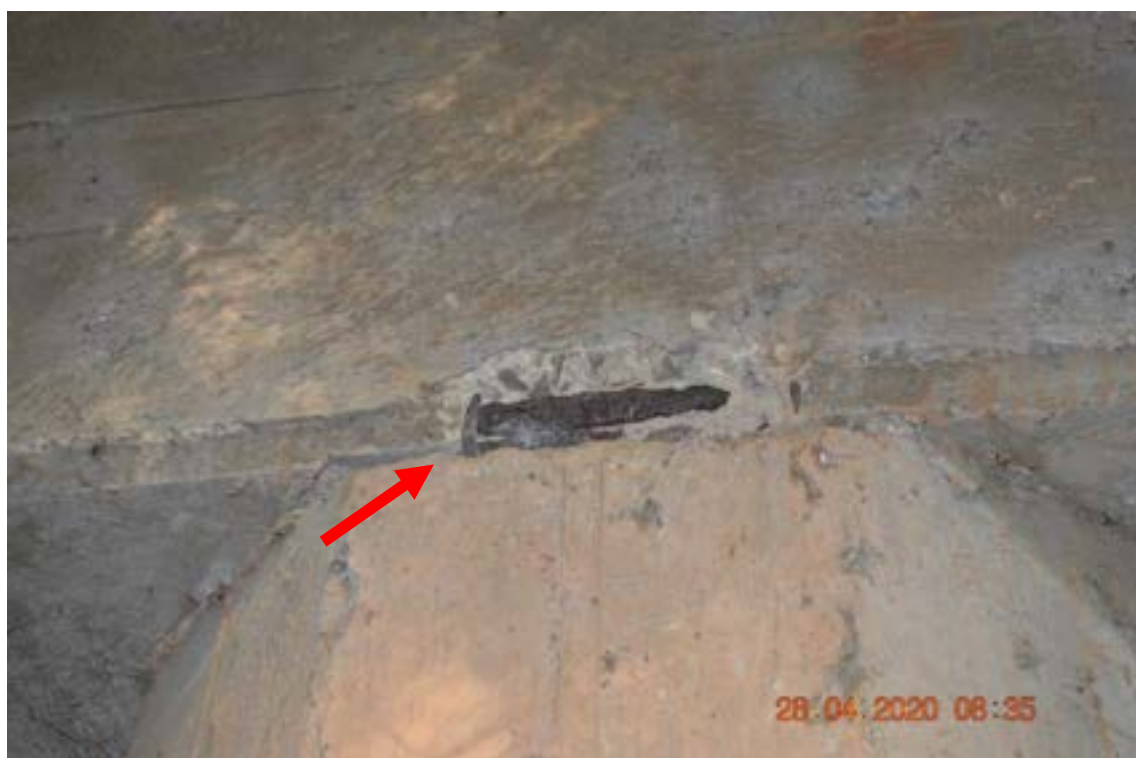
**Identificação: Fotografia 2** – Falha de concretagem com armadura exposta com corrosão superficial sem perda de área de aço.

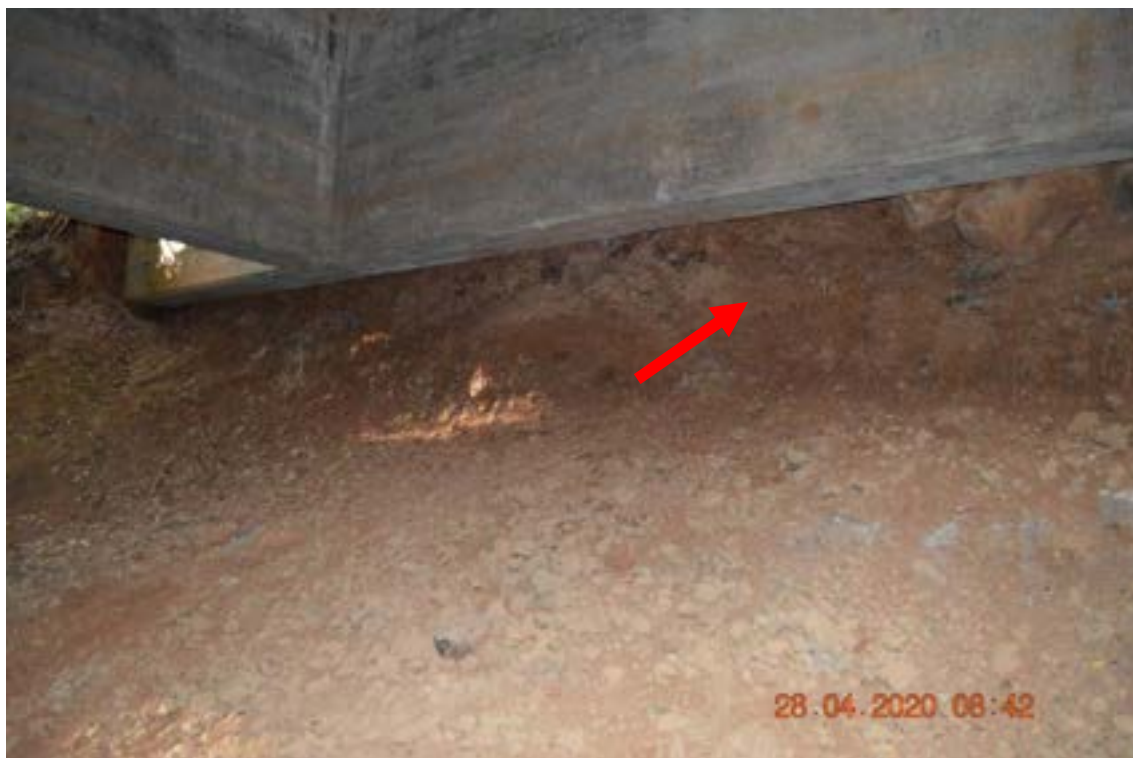
**Identificação: Fotografia 3** – Perda o maciço de solo na região das cortinas.
