INSPEÇÃO DE ONZE PONTES DE CONCRETO ARMADO DE ACORDO COM A  
NORMA BRASILEIRA DE INSPEÇÃO DE PONTES

Monografia apresentada ao curso de Engenharia Civil da Pontifícia Universidade Católica de Goiás como requisito para obtenção do título de bacharel em Engenharia Civil.

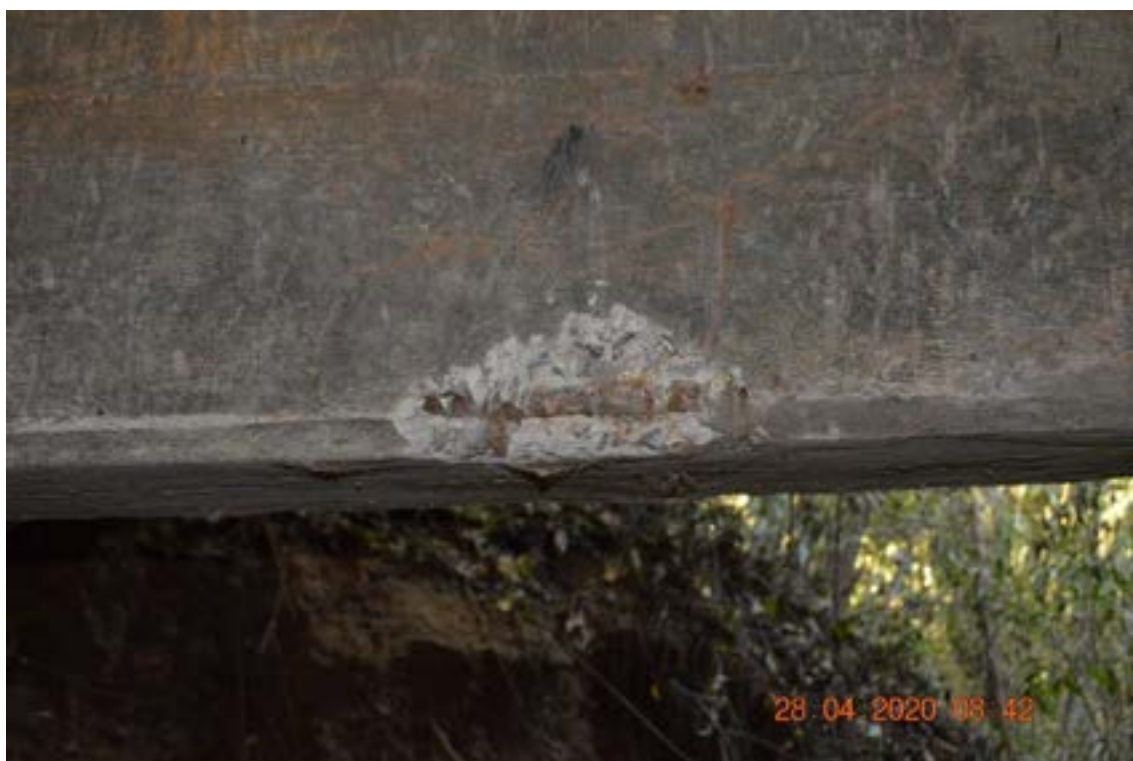
**Identificação: Fotografia 4** – Falha de concretagem com armadura exposta com corrosão superficial sem perda de área de aço.

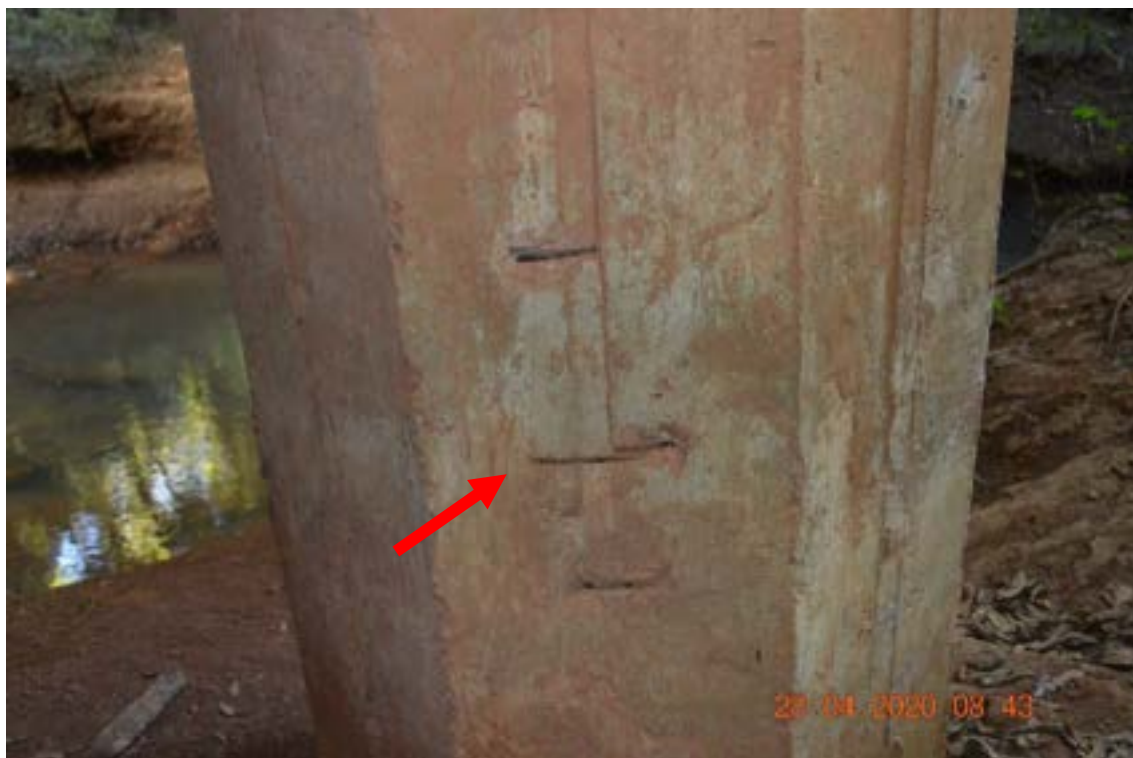
**Identificação: Fotografia 5** – Armadura dos estribos expostas devido ao pequeno cobrimento, sem evidências de corrosão nas mesmas. Pilar P2.

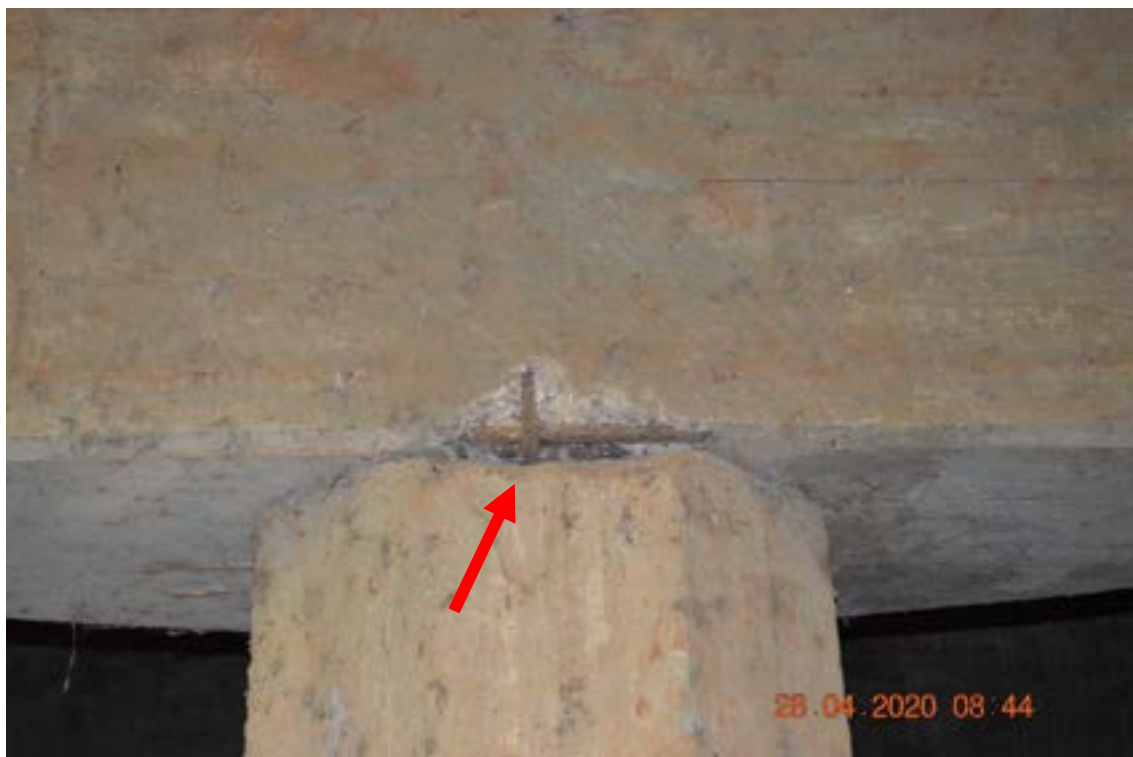
**Identificação: Fotografia 6** – Falha de concretagem com armadura exposta com corrosão superficial sem perda de área de aço.

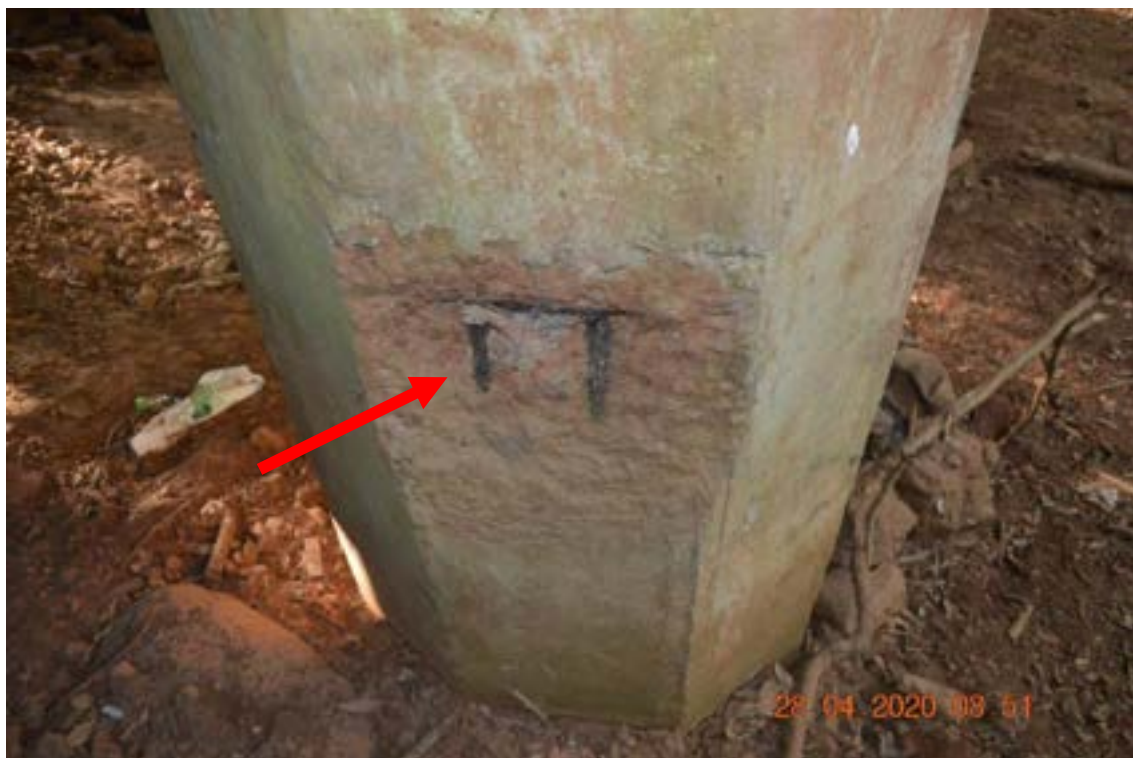
**Identificação: Fotografia 7** – Falha de concretagem com exposição das armaduras com corrosão destas com baixa perda de seção de aço. Pilar P5.

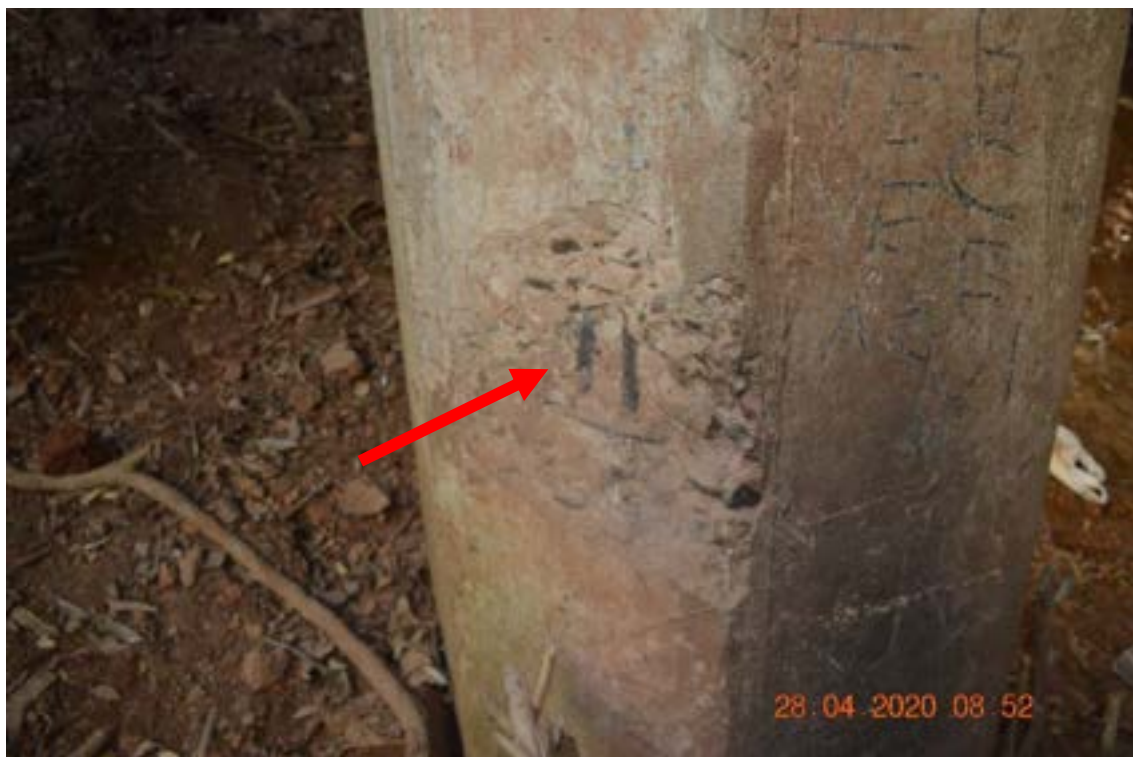
**Identificação: Fotografia 8** – Falha de concretagem com exposição das armaduras com corrosão destas com baixa perda de seção de aço. Pilar P5.

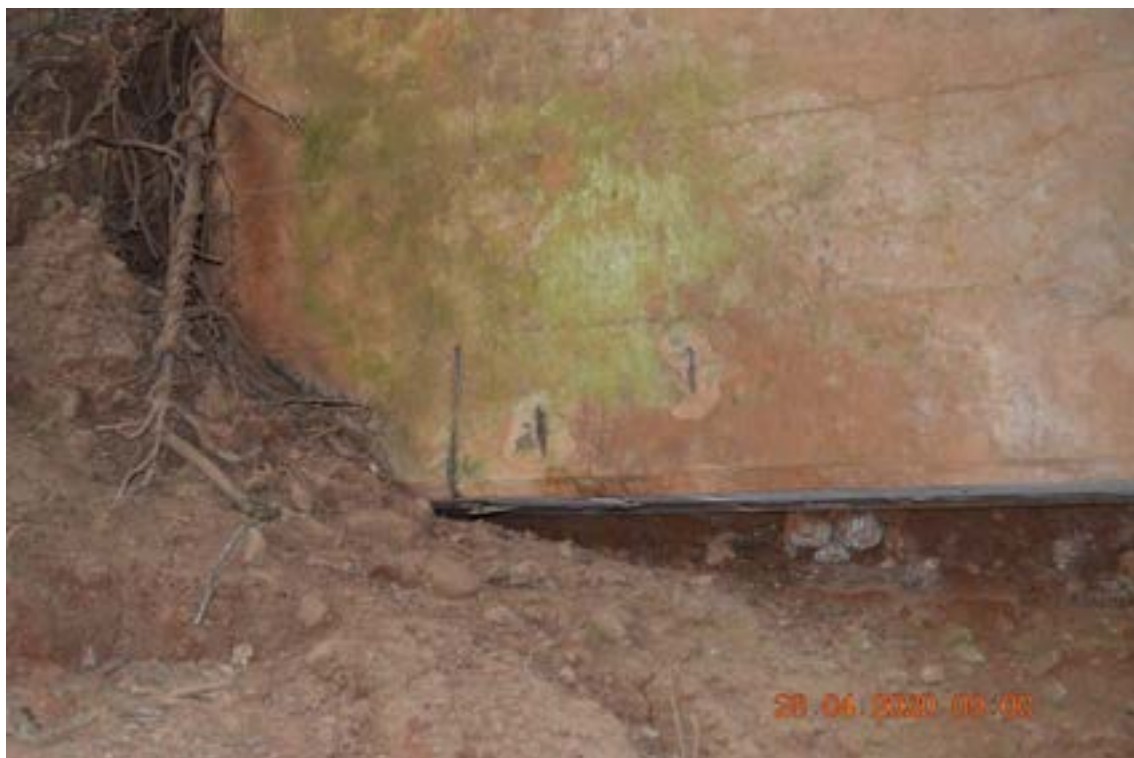
**Identificação: Fotografia 9** – Armaduras expostas dos estribos da longarina 1, com corrosão superficial e sem perda de seção de aço, devido ao pequeno cobrimento das armaduras.

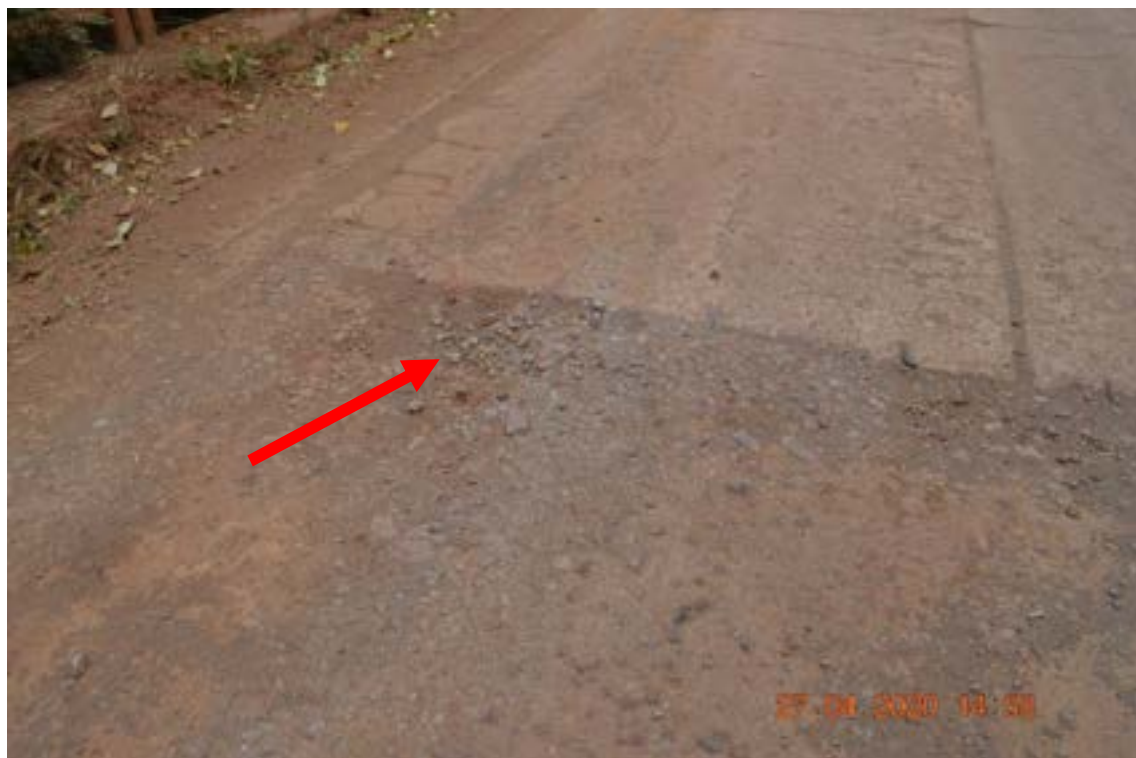
**Identificação: Fotografia 2** – Adensamento expressivo na região dos encontros da OAE.

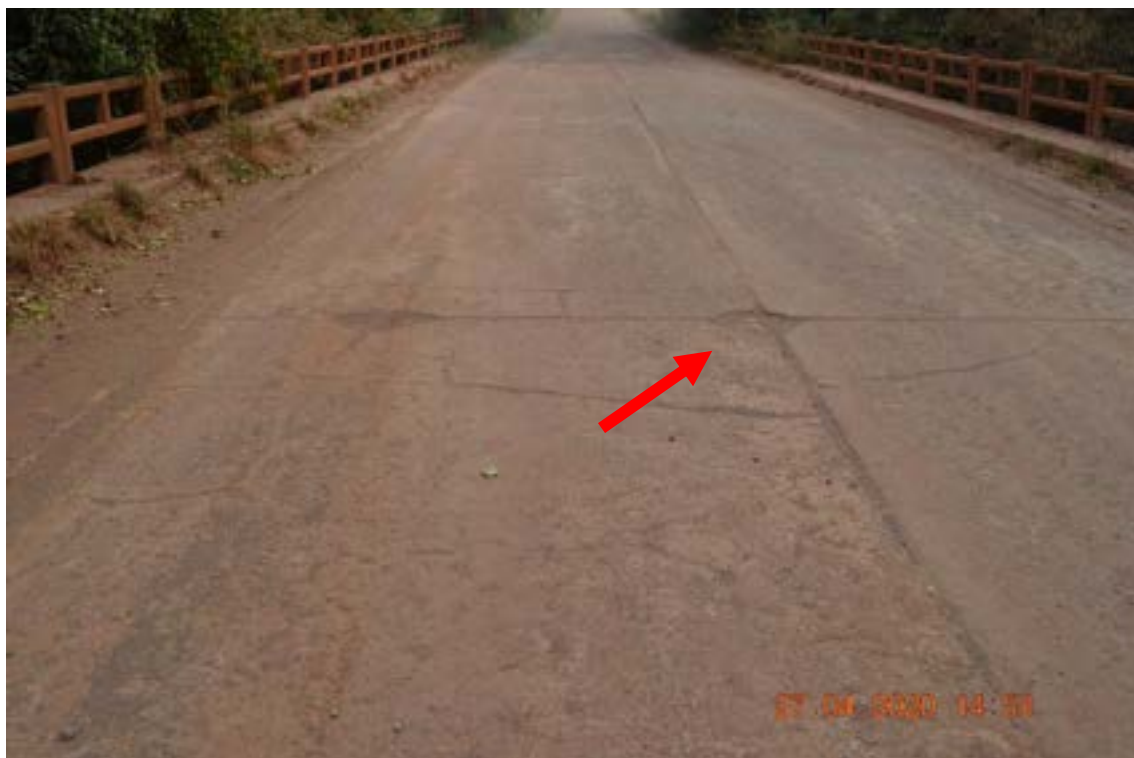
**Identificação: Fotografia 3** – Pavimento de concreto com fissuras, abrasão superficial e buracos.

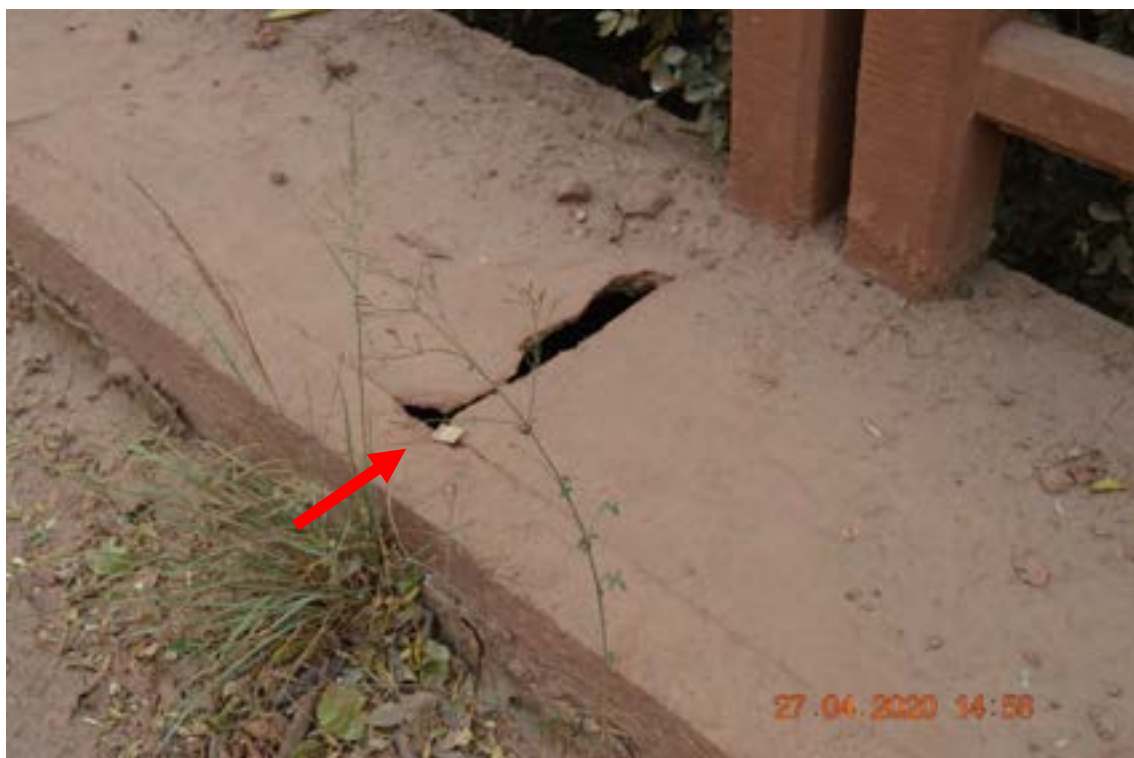
**Identificação: Fotografia 4** – Placa na região do guarda-rodas com ruptura localizada.

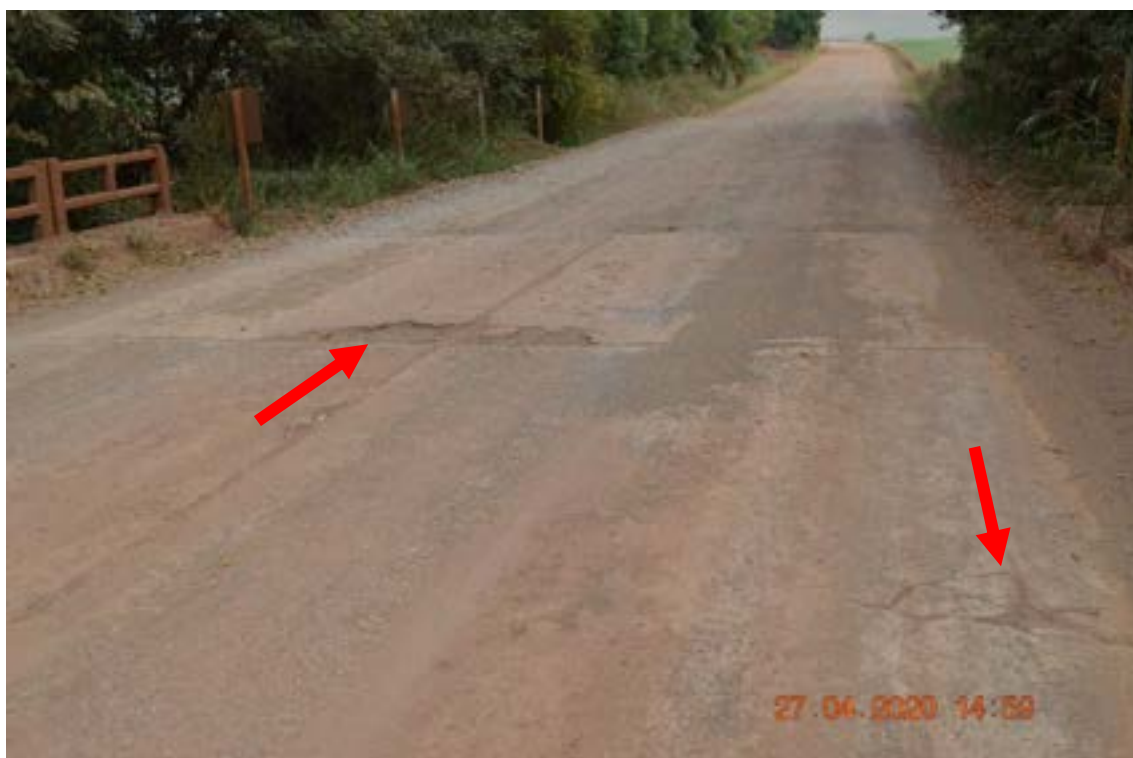
**Identificação: Fotografia 5** – Pavimento de concreto com fissuras, abrasão superficial e buracos.

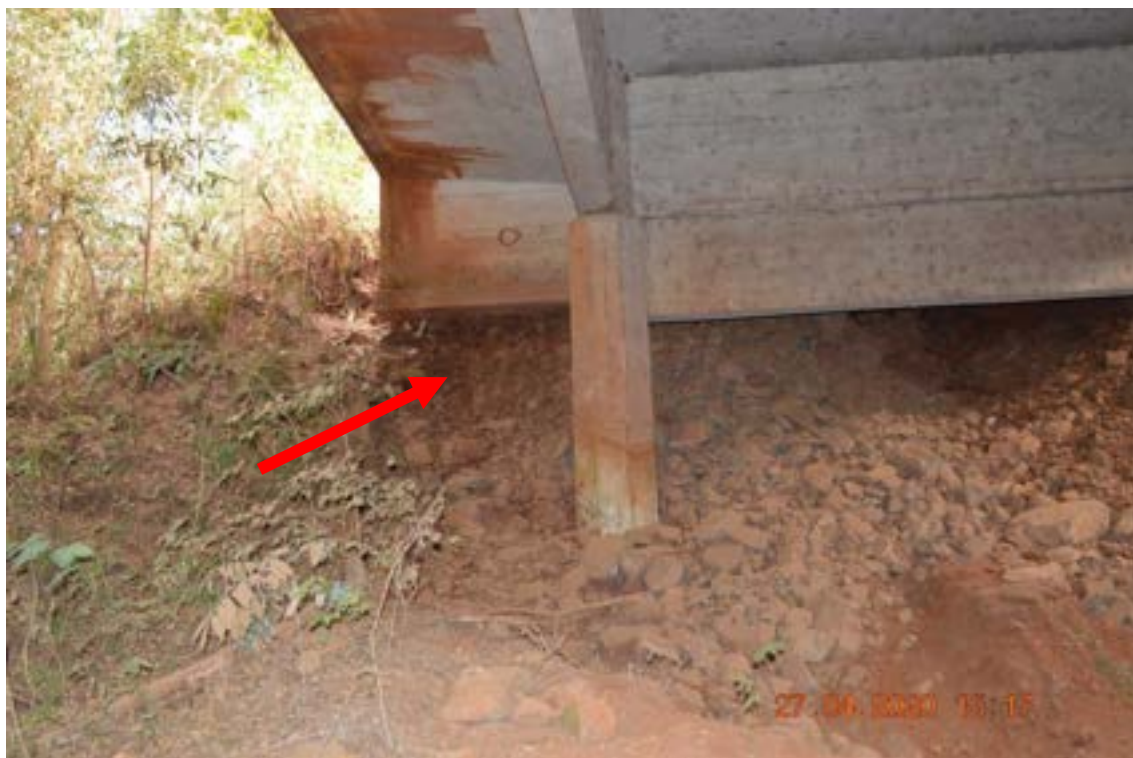
**Identificação: Fotografia 7** – Maciço de solo recuperado, mas com evidências de adensamento na região das cortinas

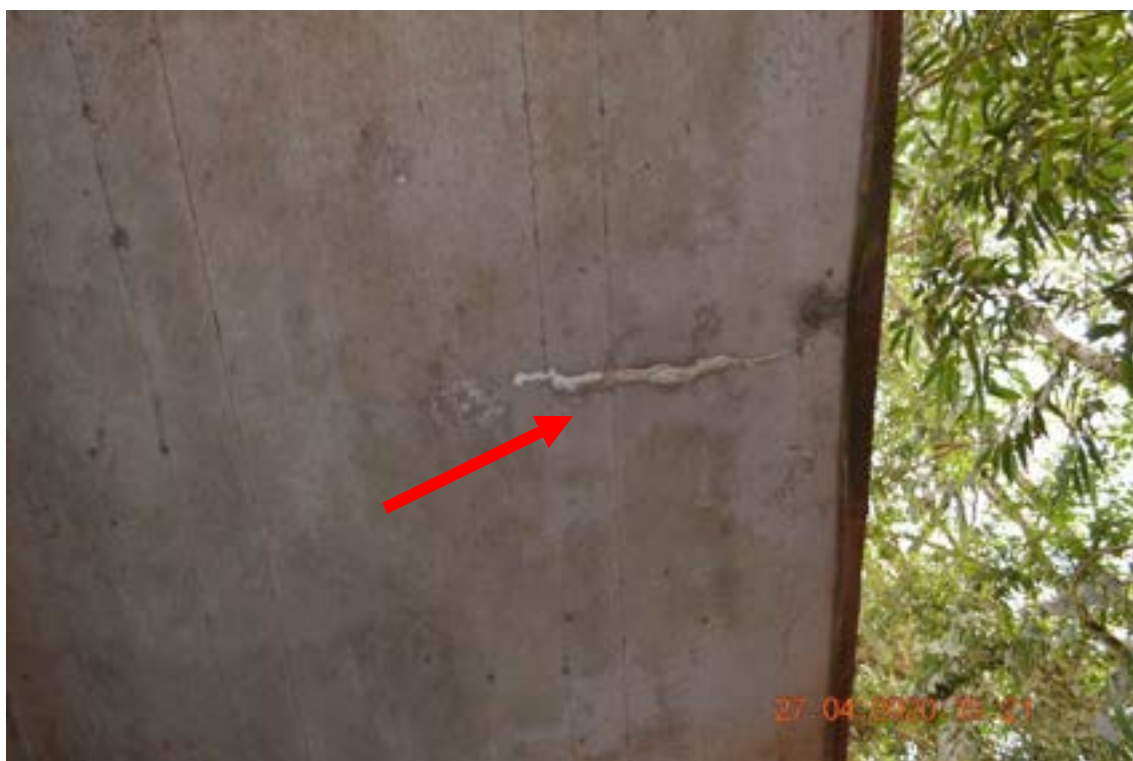
**Identificação: Fotografia 8** – Lixiviação numa fissura localizada.

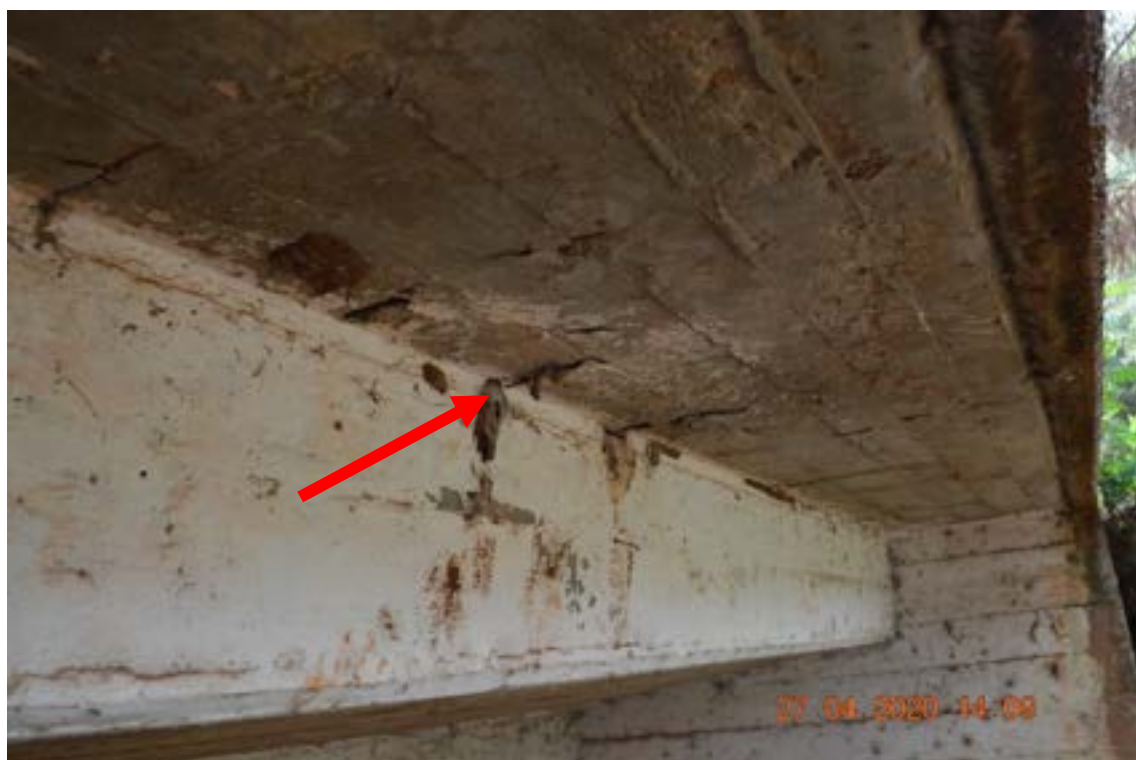
**Identificação: Fotografia 2 – Armaduras expostas com corrosão superficial sem perda de seção de aço.**

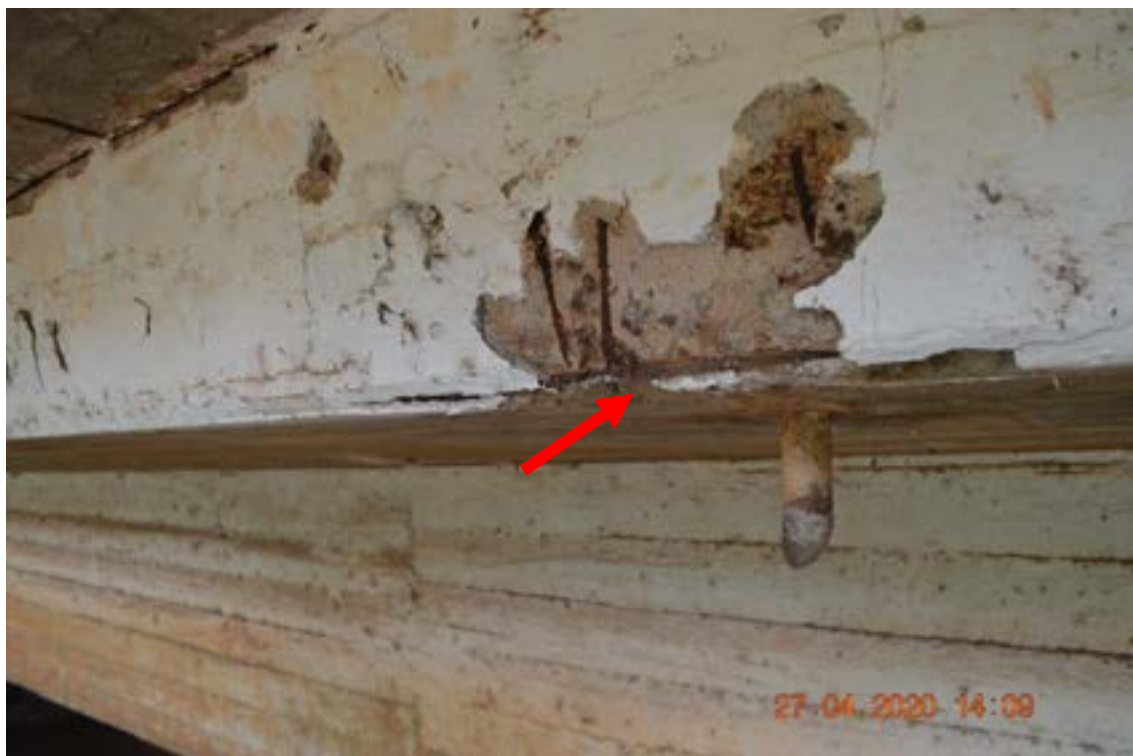
**Identificação: Fotografia 3** – Exposição e corrosão das armaduras com pequena perda de área de aço devido a lixiviação e o pequeno cobrimento das armaduras.

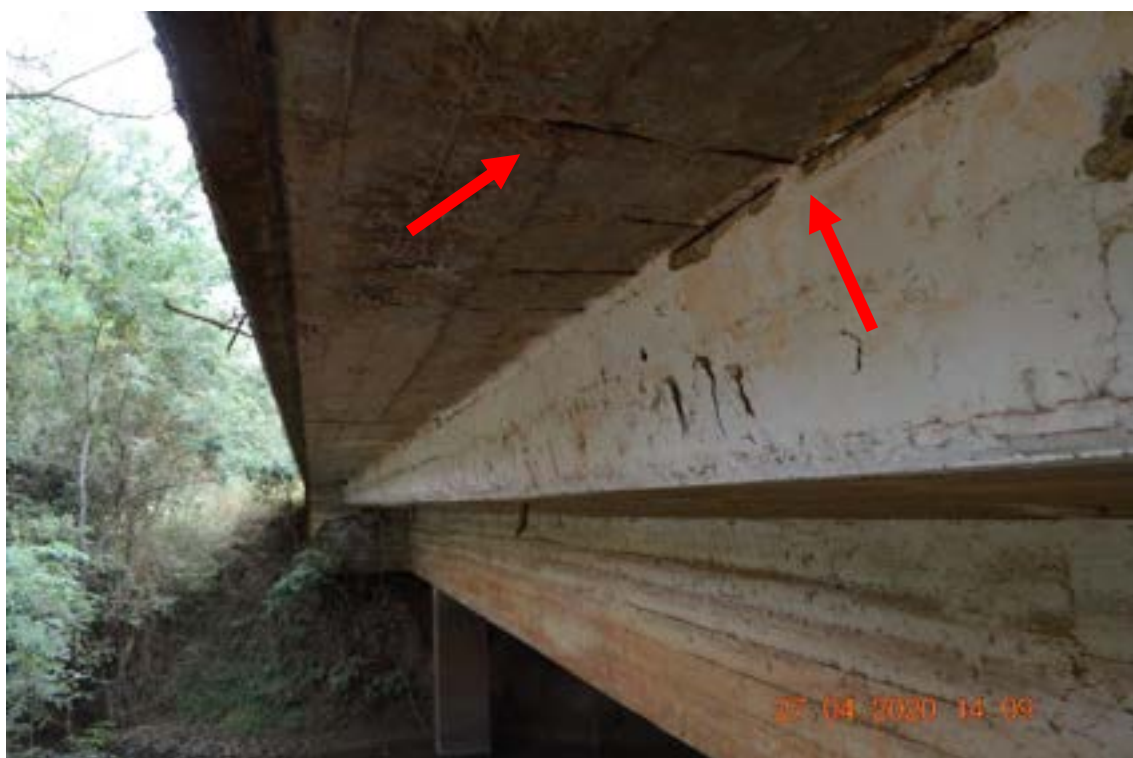
**Identificação: Fotografia 4** – Exposição e corrosão das armaduras com pequena perda de área de aço devido a lixiviação e o pequeno cobrimento das armaduras.

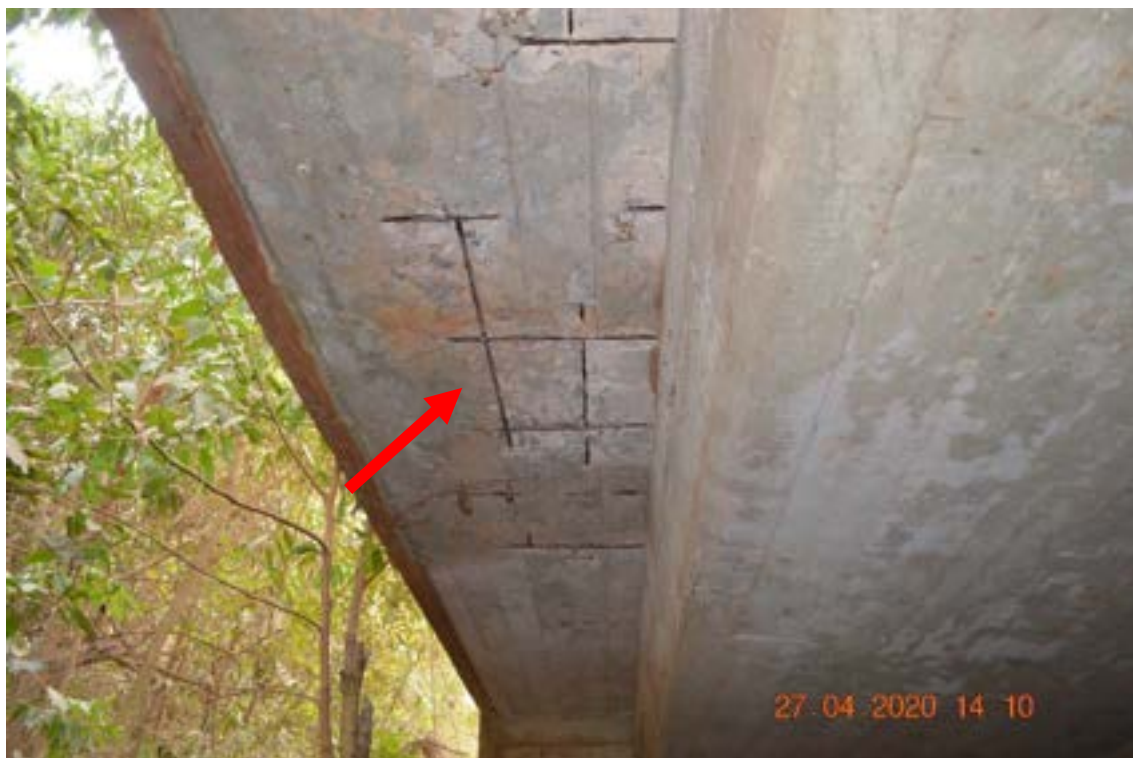
**Identificação: Fotografia 5** – Exposição e corrosão das armaduras com pequena perda de área de aço devido o pequeno cobrimento das armaduras.

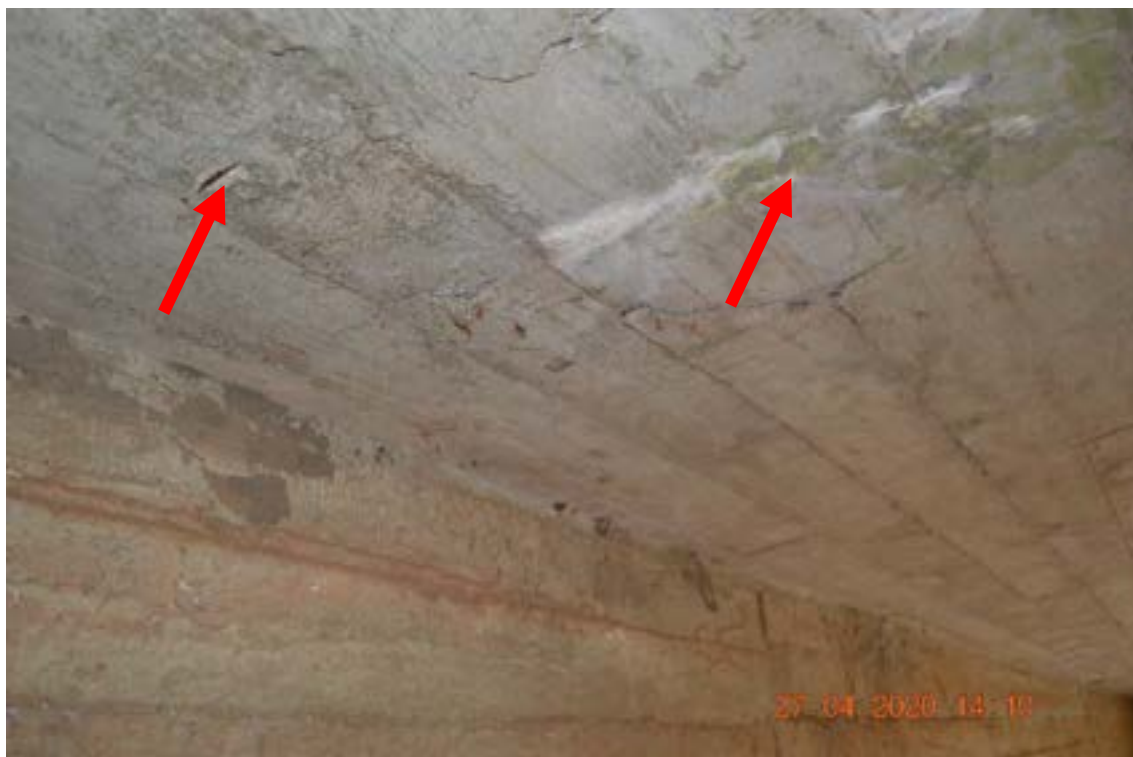
**Identificação: Fotografia 6** – Lixiviação, exposição e corrosão das armaduras com pequena perda de área de aço devido o pequeno cobrimento das armaduras.

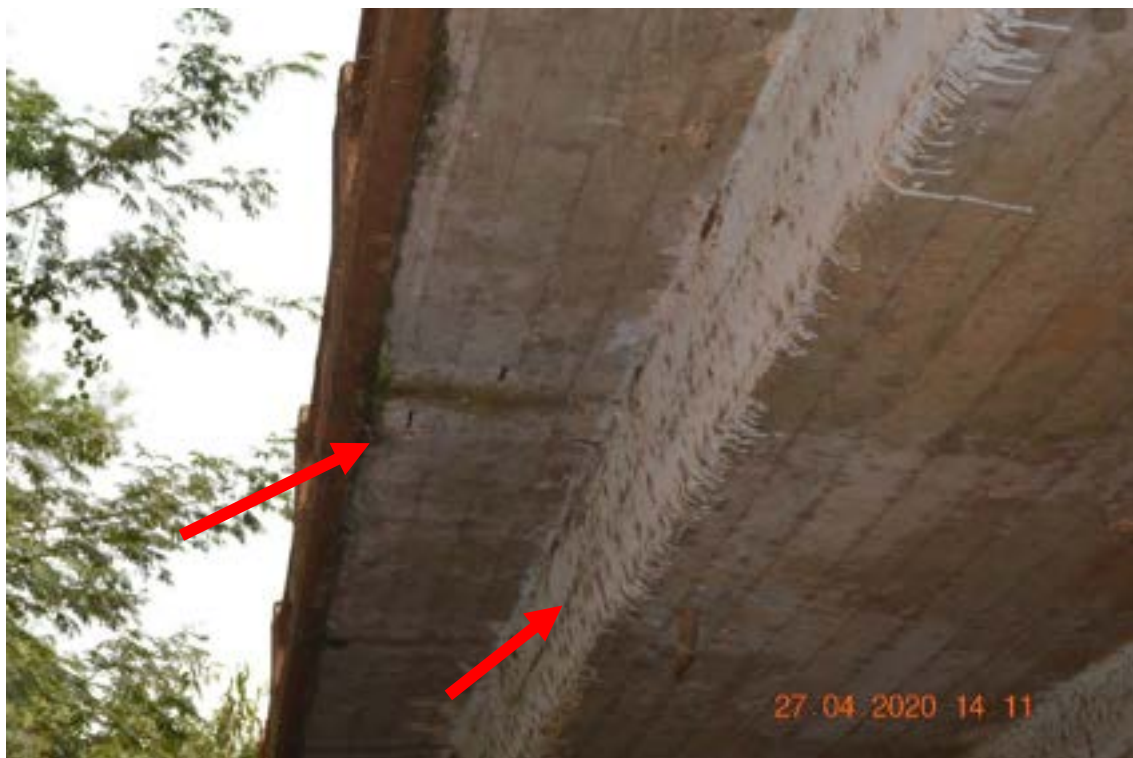
**Identificação: Fotografia 7** – Lixiviação, exposição e corrosão das armaduras com pequena perda de área de aço devido o pequeno cobrimento das armaduras.

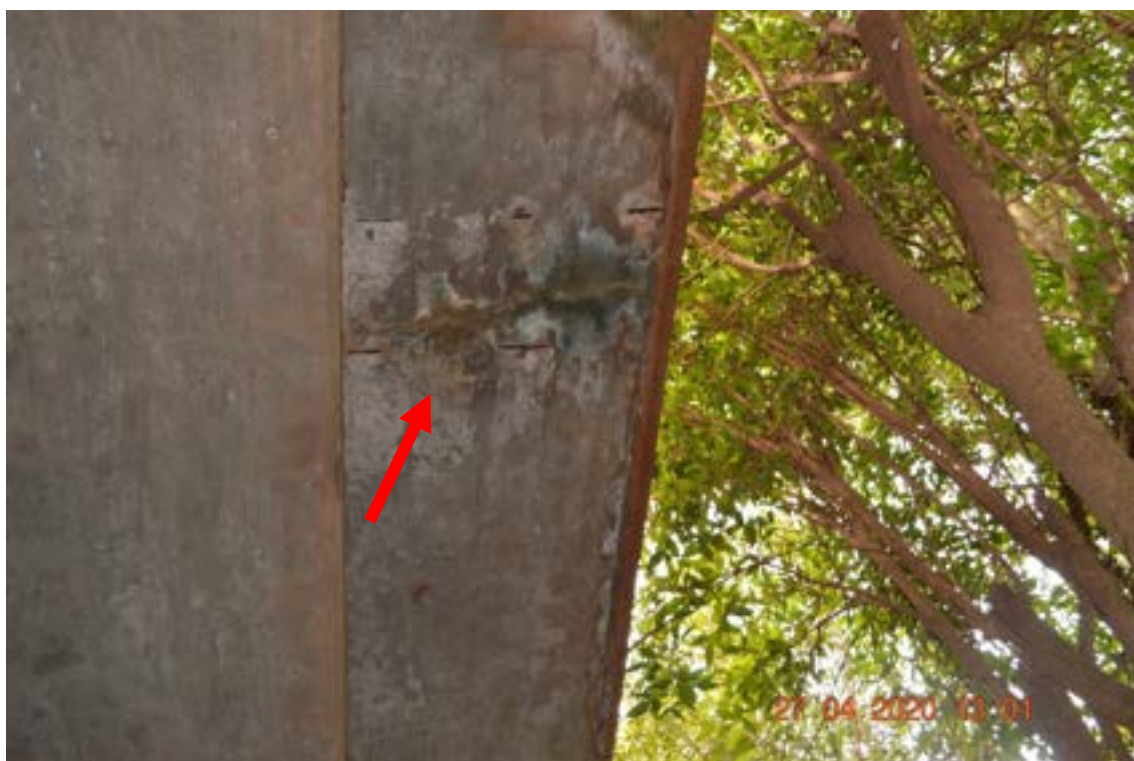
**Identificação: Fotografia 6 – Lixiviação, exposição e corrosão das armaduras com pequena perda de área de aço devido o pequeno cobrimento das armaduras.**

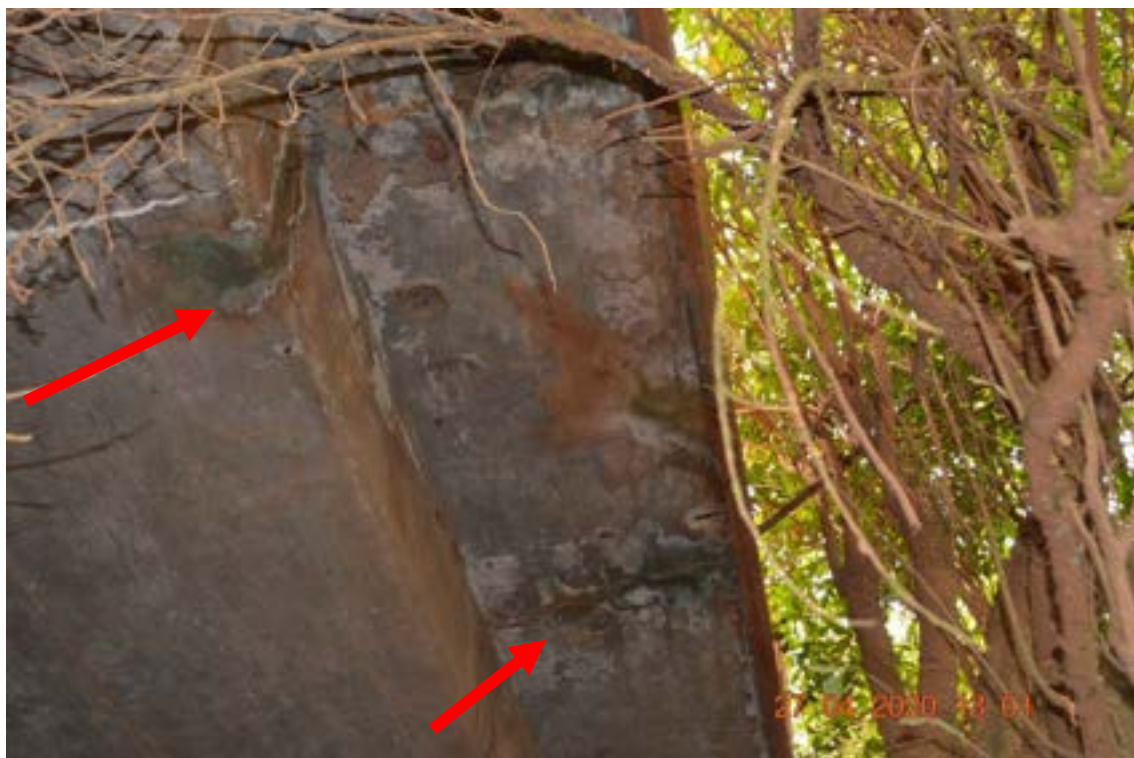
**Identificação: Fotografia 7** – Lixiviação, exposição e corrosão das armaduras com pequena perda de área de aço devido o pequeno cobrimento das armaduras.

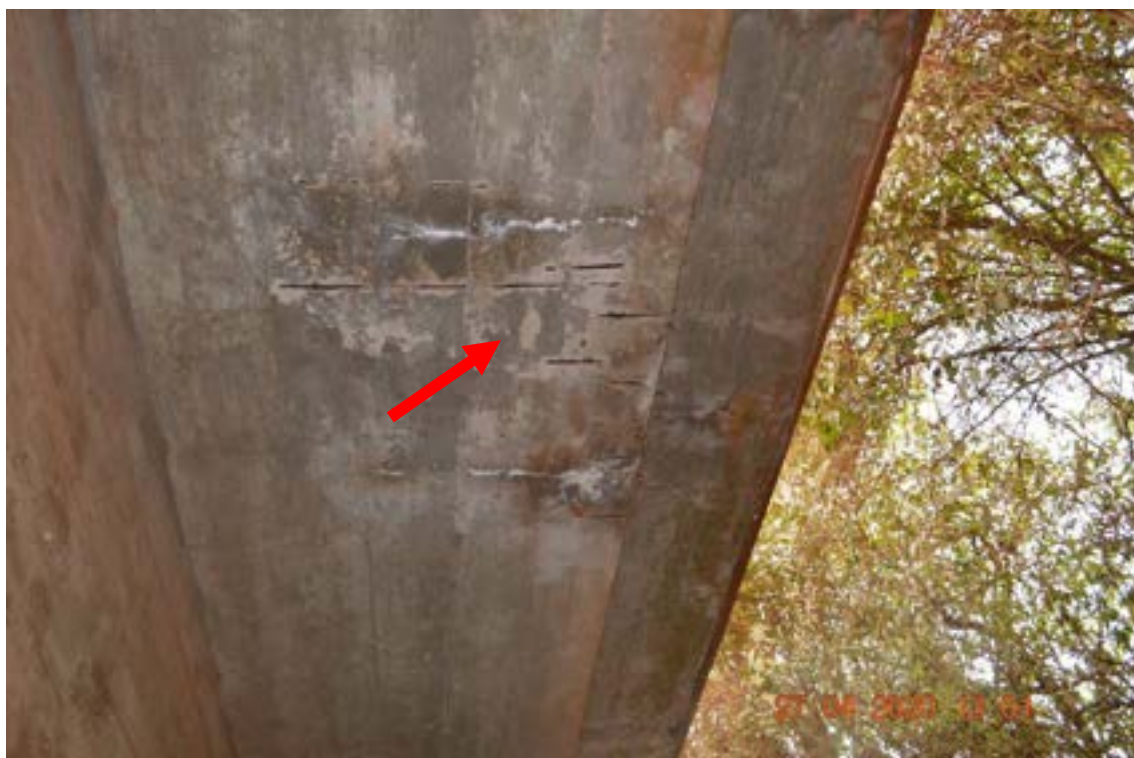
**Identificação: Fotografia 10** – Lixiviação, exposição e corrosão das armaduras com pequena perda de área de aço devido o pequeno cobrimento das armaduras.

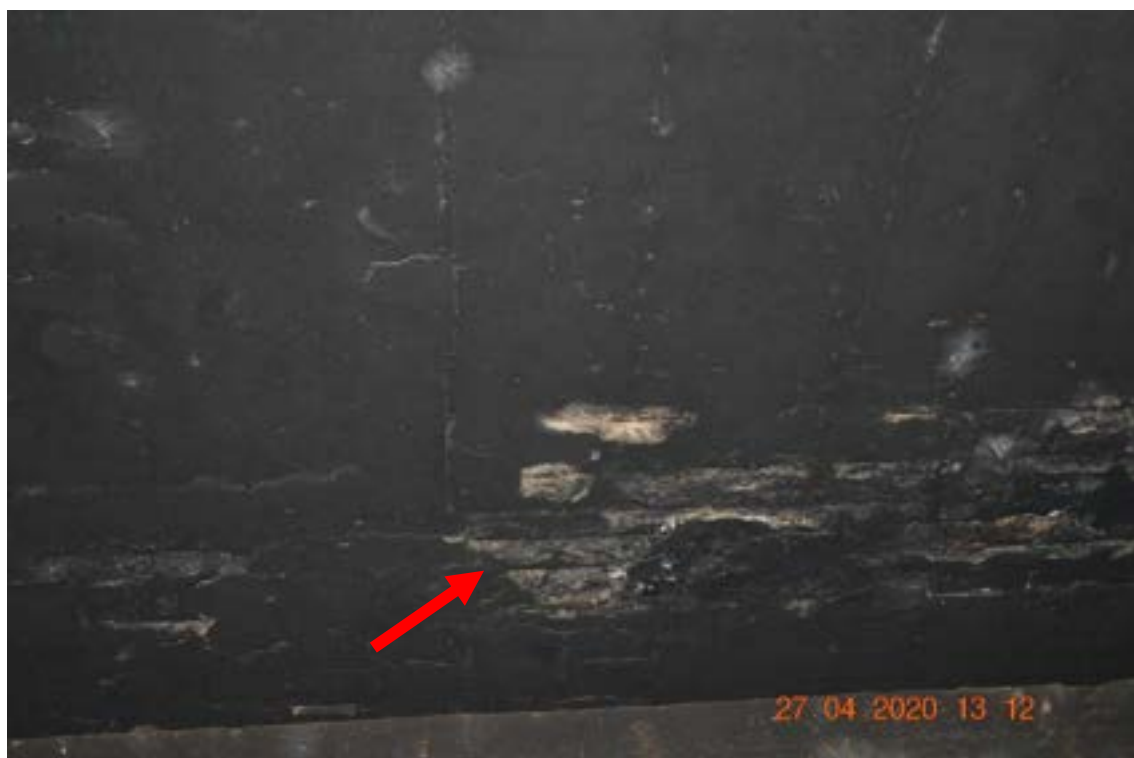
**Identificação: Fotografia 11** – Exposição e corrosão das armaduras com pequena perda de área de aço devido o pequeno cobrimento das armaduras e causado por incêndio de pequena monta.

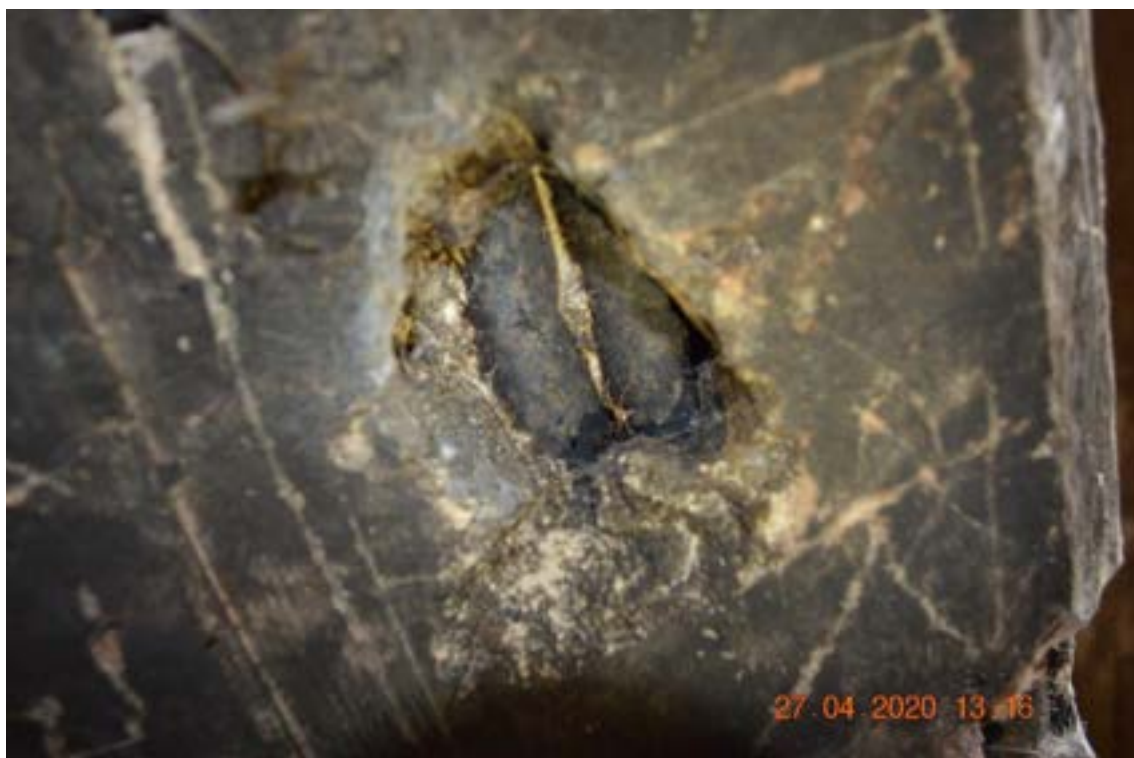
**Identificação: Fotografia 14** – Exposição de armadura devido a falha na concretagem na longarina 2.

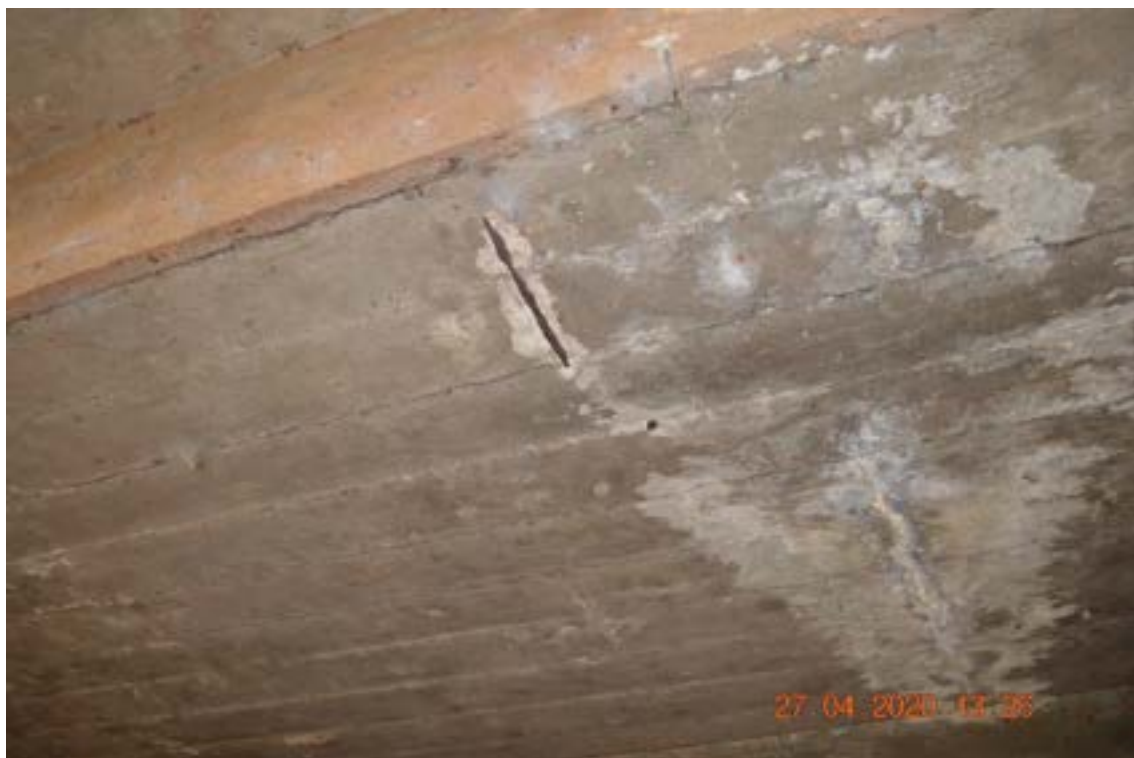
**Identificação: Fotografia 15** – Lixiviação, exposição e corrosão das armaduras com pequena perda de área de aço devido o pequeno cobrimento das armaduras.

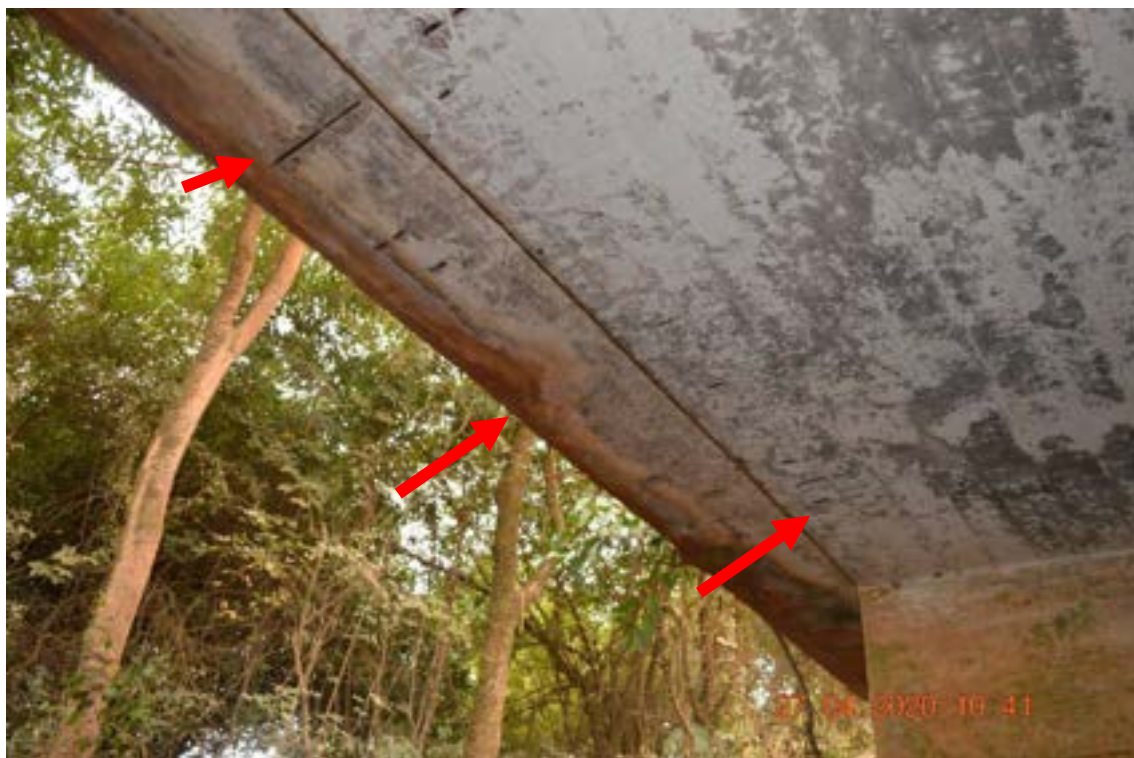
**Identificação: Fotografia 3** – Lixiviação, exposição e corrosão das armaduras com pequena perda de área de aço devido o pequeno cobrimento das armaduras.
