INSPEÇÃO DE ONZE PONTES DE CONCRETO ARMADO DE ACORDO COM A  
NORMA BRASILEIRA DE INSPEÇÃO DE PONTES

Monografia apresentada ao curso de Engenharia Civil da Pontifícia Universidade Católica de Goiás como requisito para obtenção do título de bacharel em Engenharia Civil.

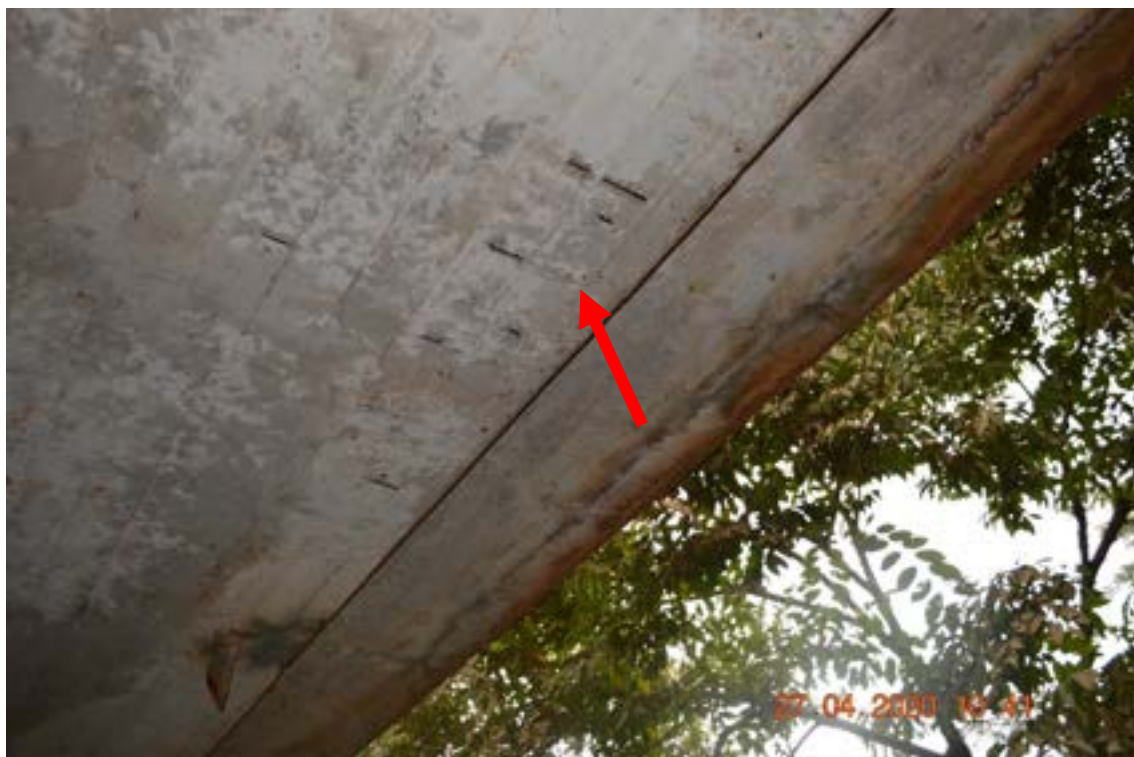
**Identificação: Fotografia 4** – Exposição e corrosão das armaduras com pequena perda de área de aço devido o pequeno cobrimento das armaduras.

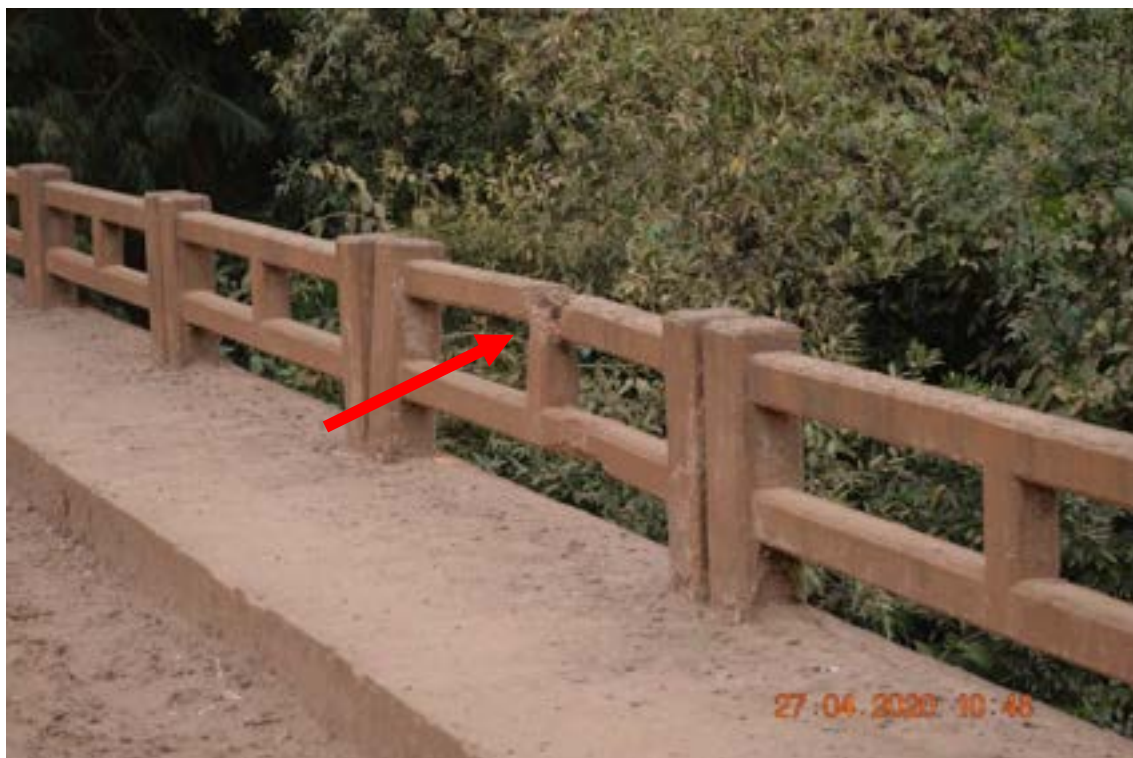
**Identificação: Fotografia 7 – Guarda-corpo danificado por provável impacto.**

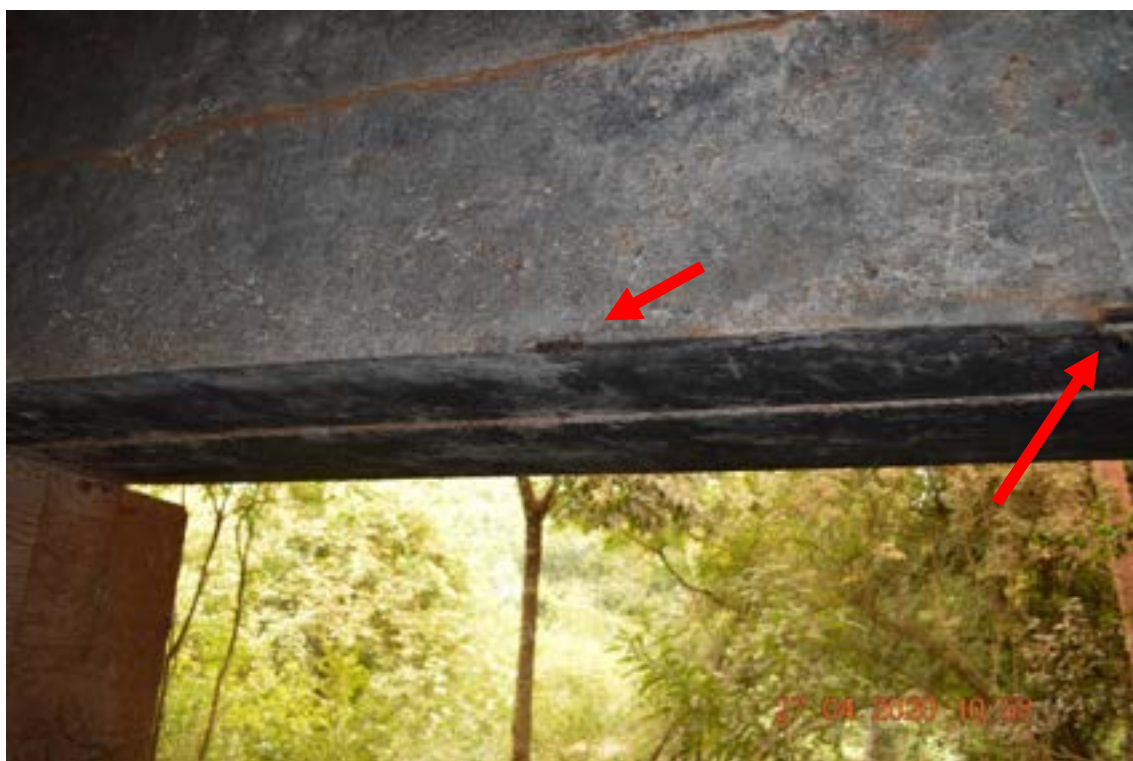
**Identificação: Fotografia 8 – Exposição e corrosão das armaduras com pequena perda de área de aço devido o pequeno cobrimento das armaduras na longarina 2.**

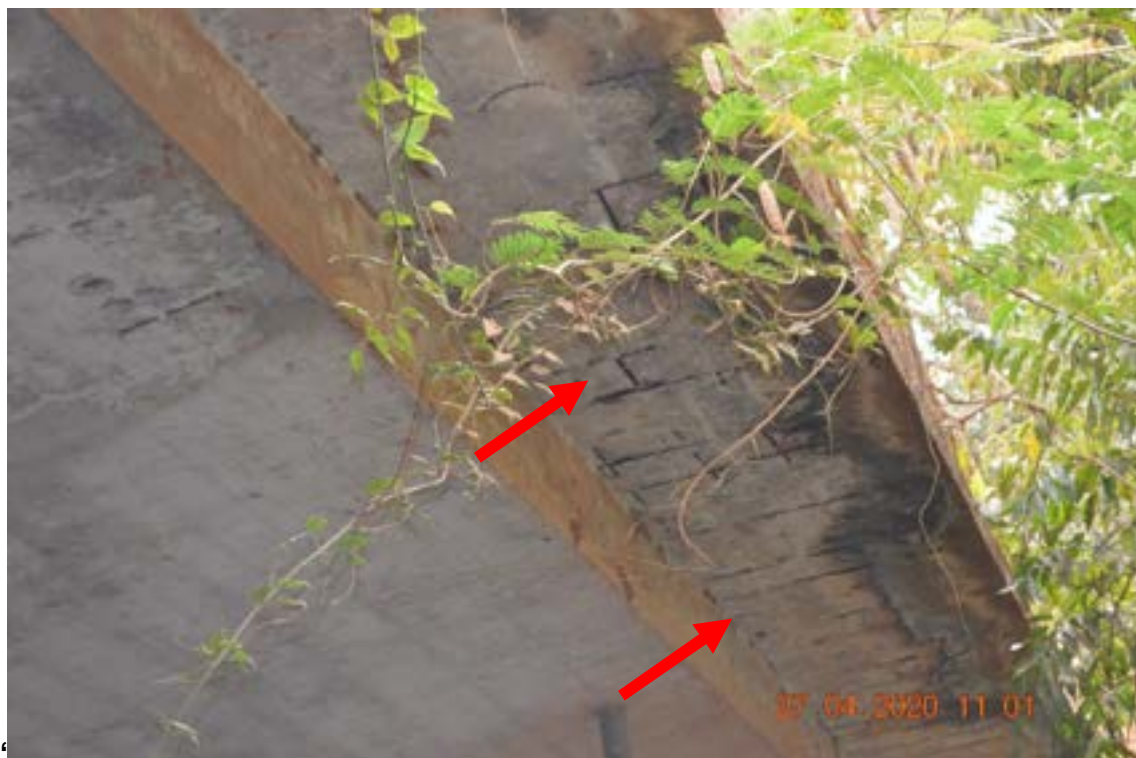
**Identificação: Fotografia 9** – Lixiviação, exposição e corrosão das armaduras com pequena perda de área de aço devido o pequeno cobrimento das armaduras.

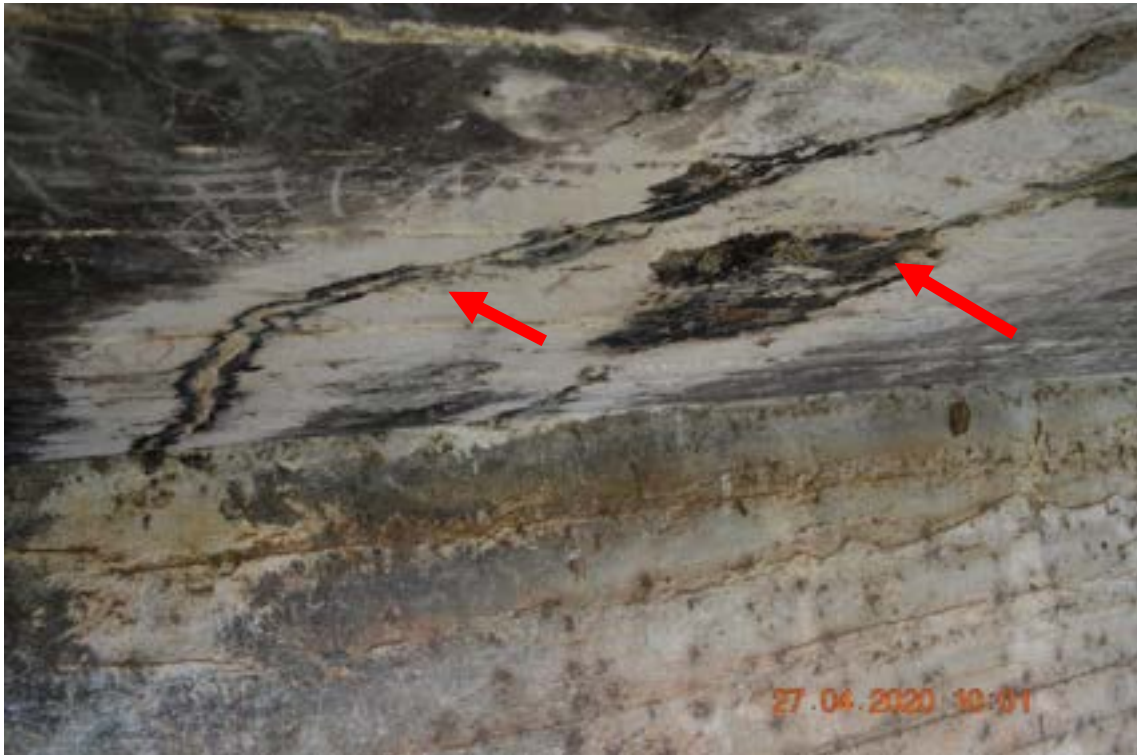
**Identificação: Fotografia 3** – Lixiviação na região de microfissuras no tabuleiro.

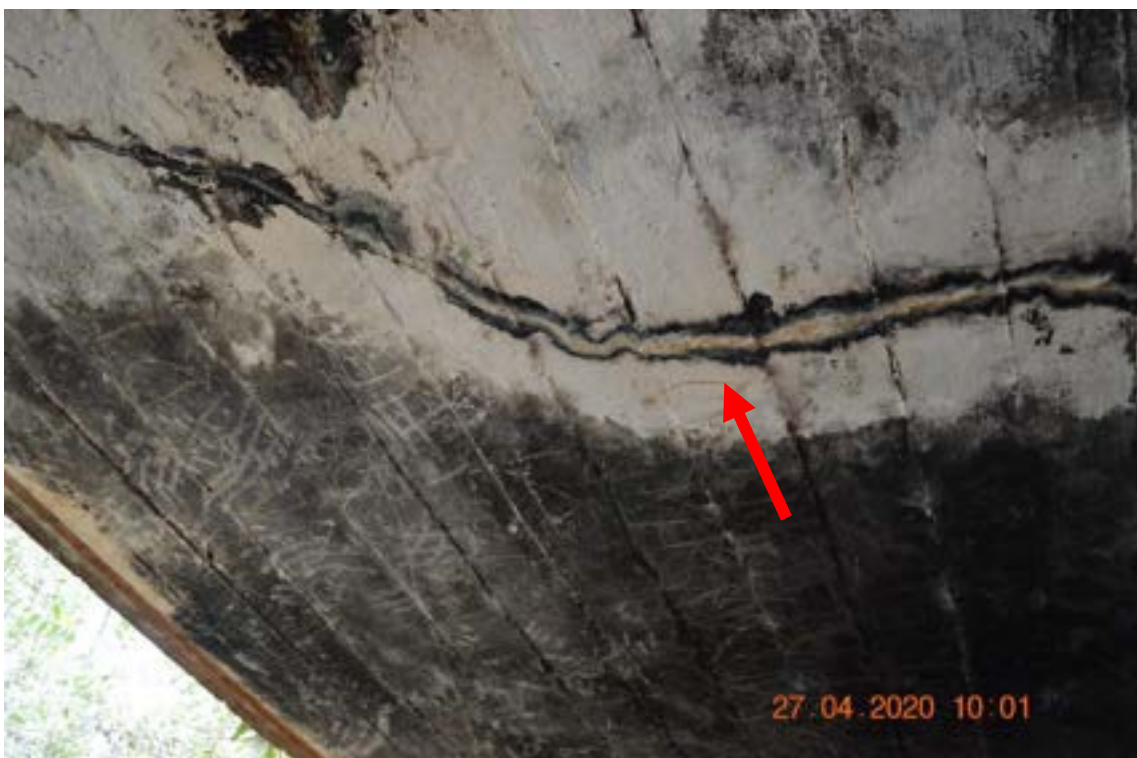
**Identificação: Fotografia 4** – Lixiviação na região de microfissuras no tabuleiro.

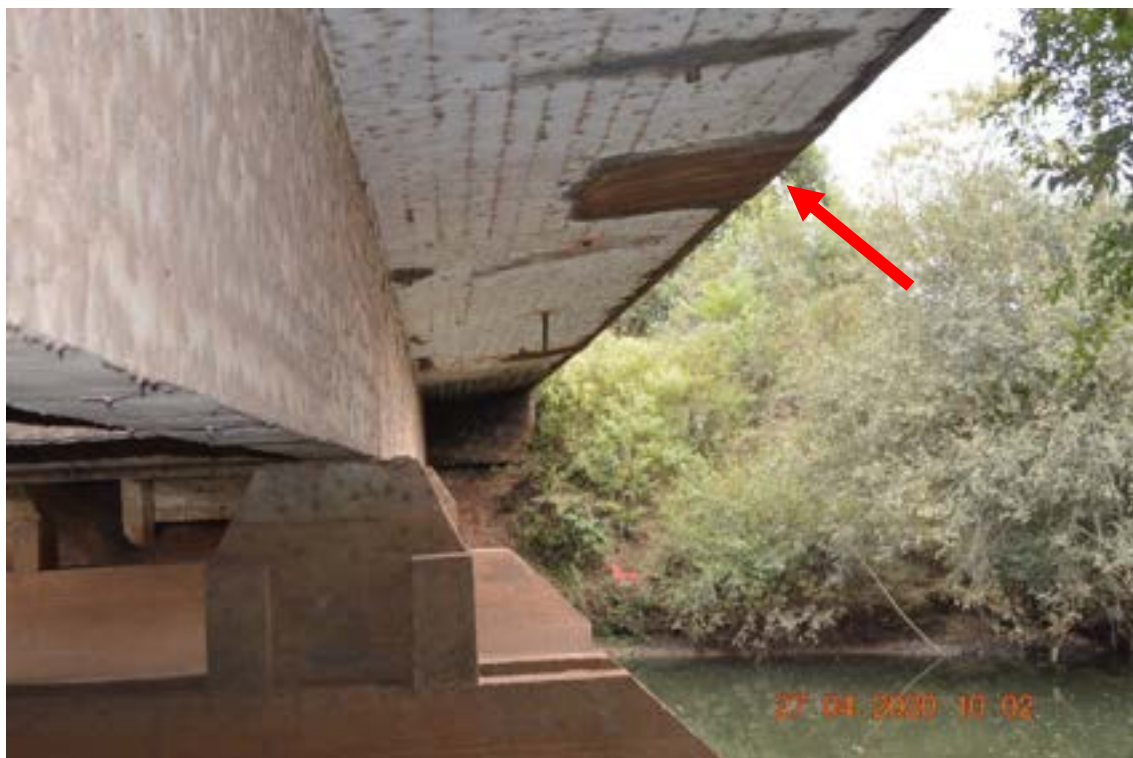
**Identificação: Fotografia 5** – Evidências de lixiviação numa região em que não há o friso da pingadeira na borda do tabuleiro.

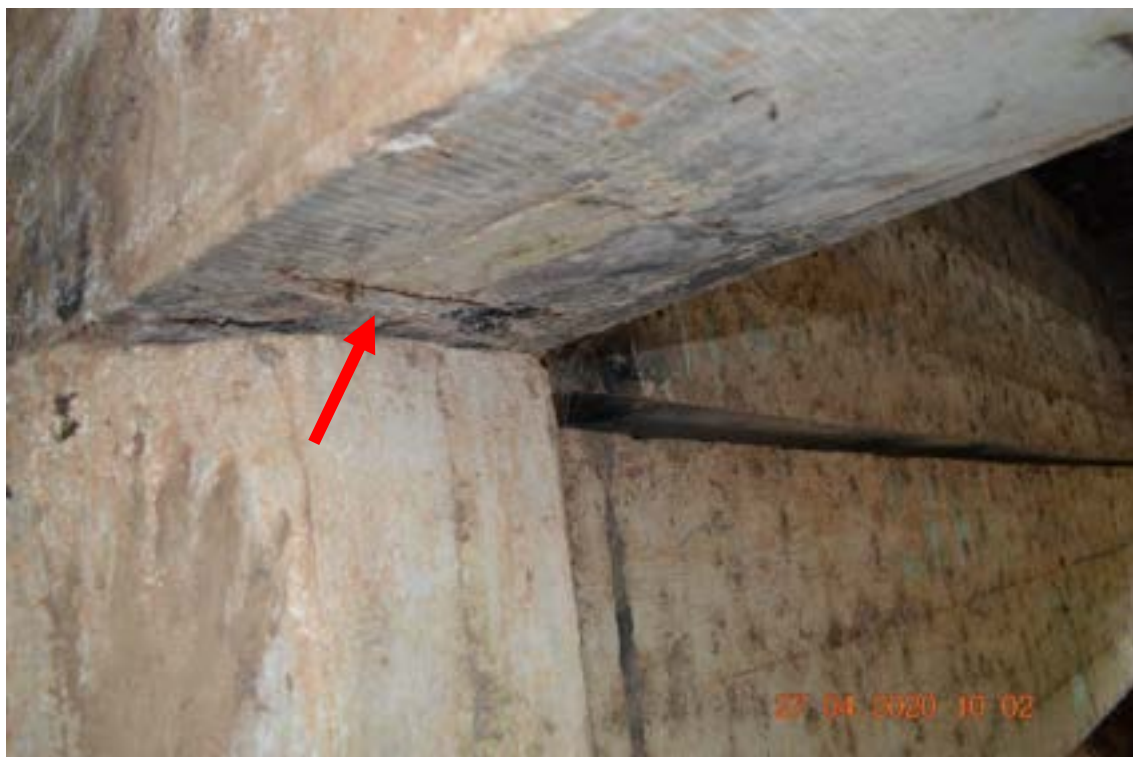
**Identificação: Fotografia 6** – Exposição de armadura (estribo) com corrosão superficial devido ao pequeno cobrimento das armaduras.

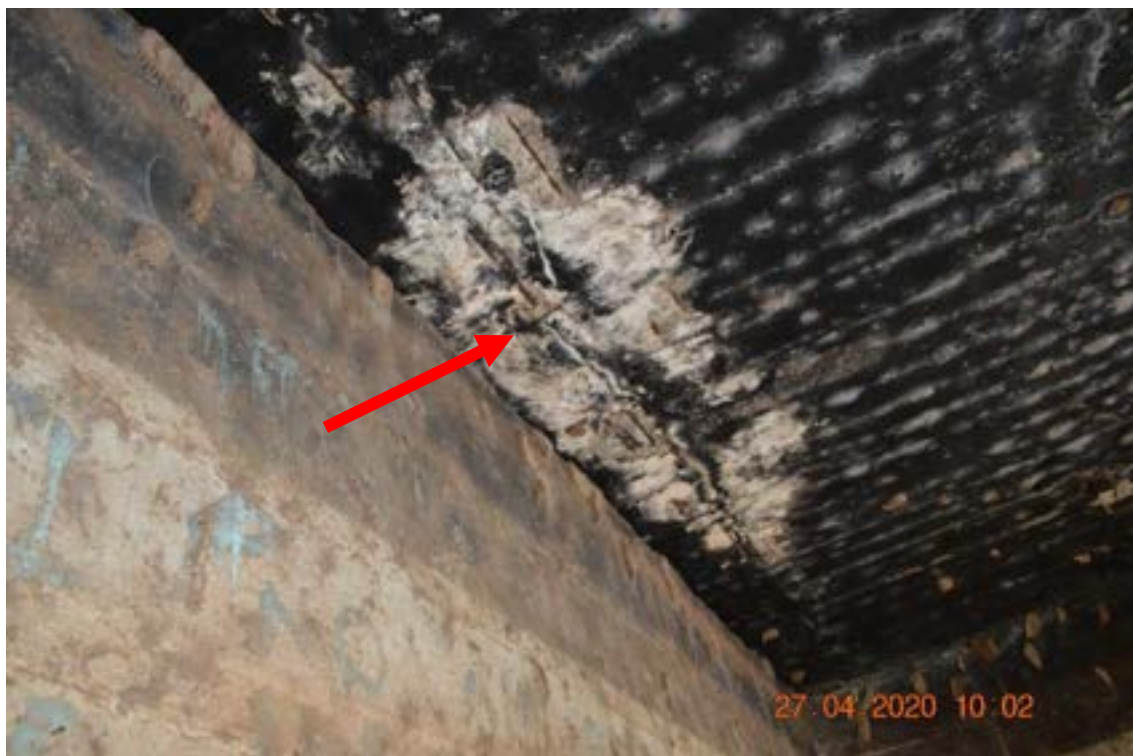
**Identificação: Fotografia 7** – Lixiviação, exposição e corrosão das armaduras com pequena perda de área de aço devido o pequeno cobrimento das armaduras.

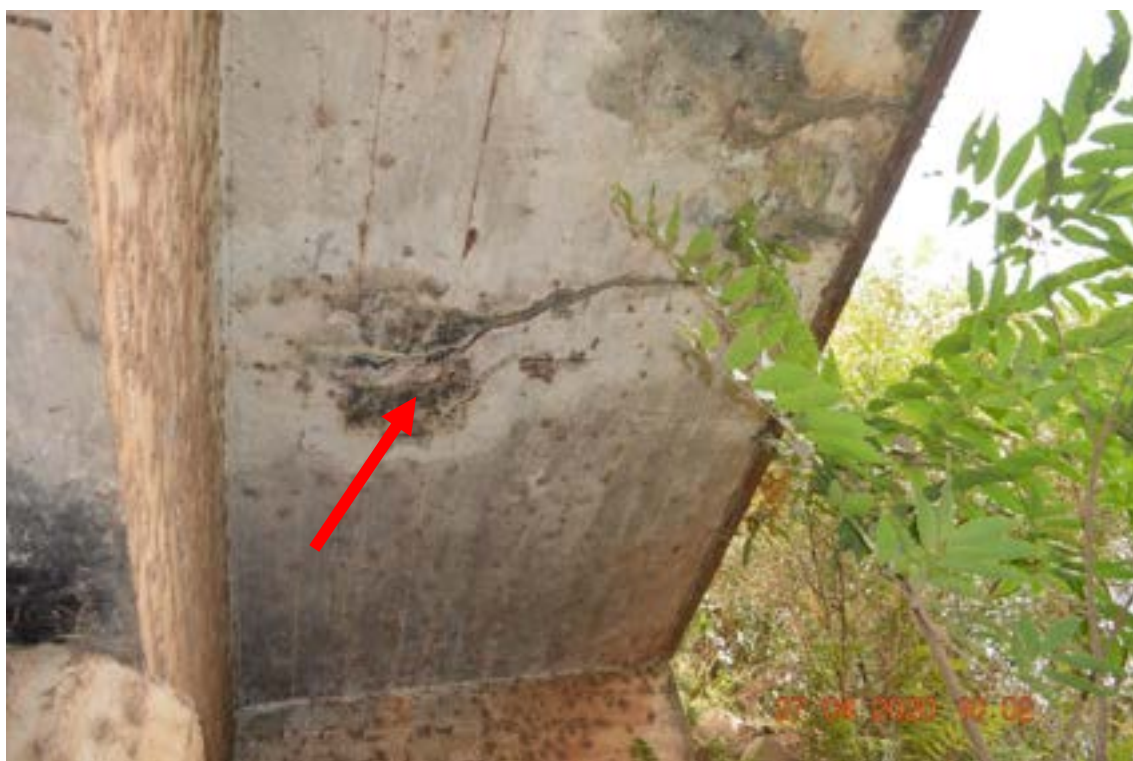
**Identificação: Fotografia 8** – Lixiviação na região de microfissuras no tabuleiro.

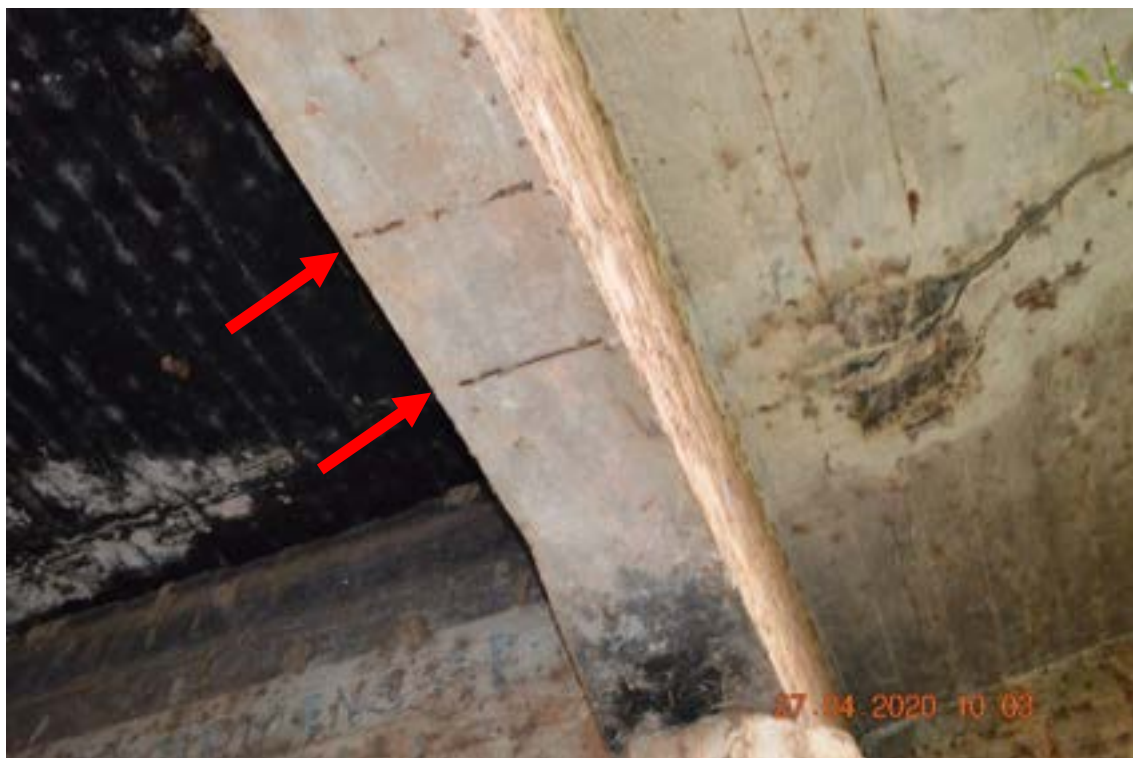
**Identificação: Fotografia 9** – Exposição de armadura (estribo) com corrosão superficial devido ao pequeno cobrimento das armaduras.

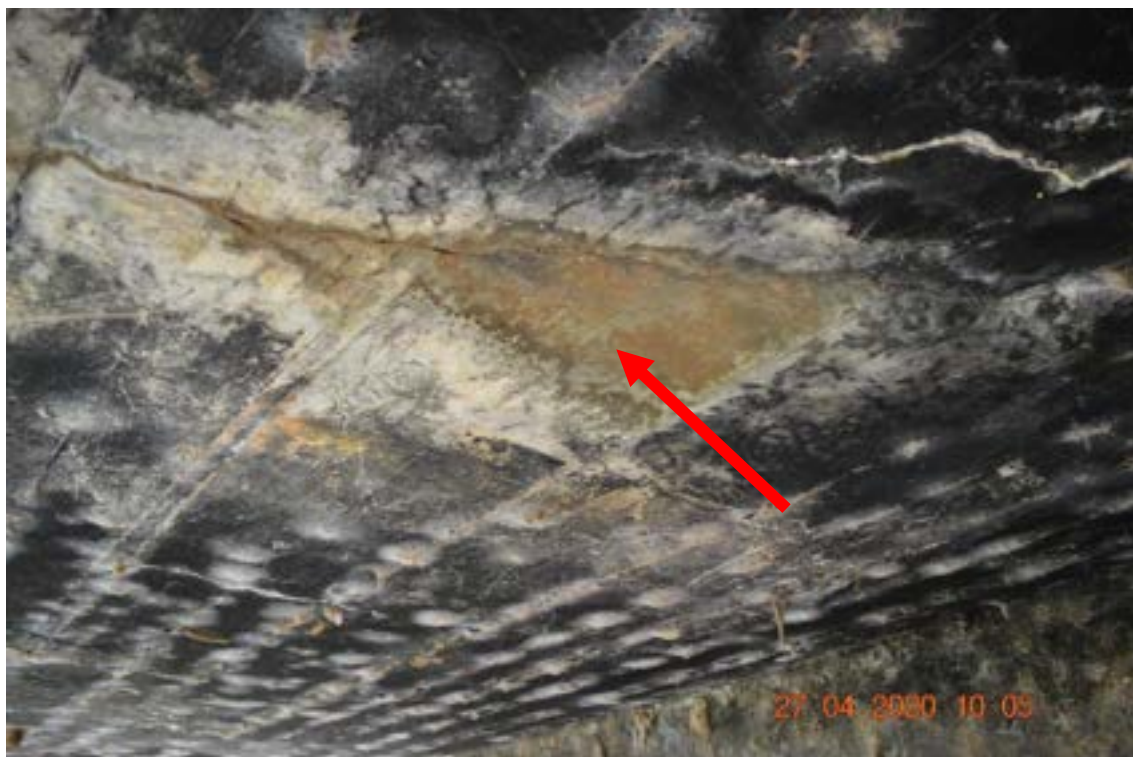
**Identificação: Fotografia 10** – Lixiviação, exposição e corrosão das armaduras com pequena perda de área de aço devido ao pequeno cobrimento das armaduras.

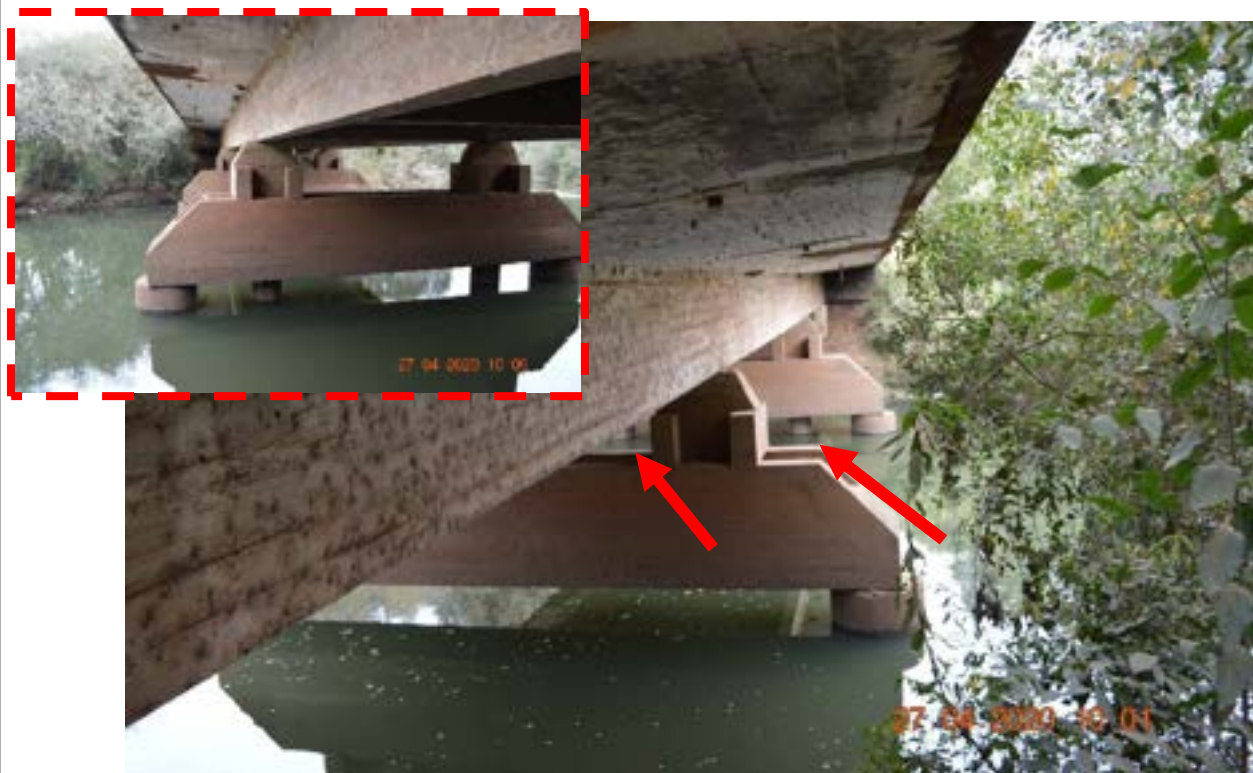
**Identificação: Fotografia 11** – Evidência de reforço estrutural no pórtico 3 com a inserção de dois pilares hexagonais (25cm de aresta) na mesma dimensão dos pilares dos pórticos 1 e 4 .

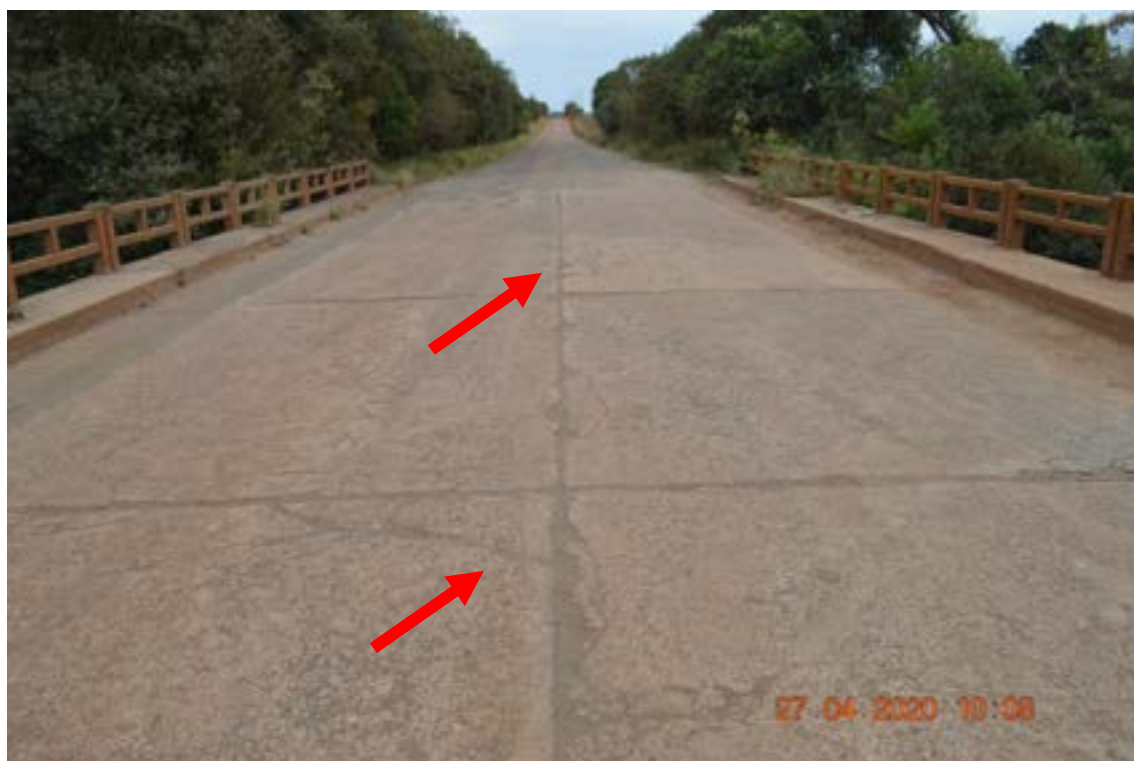
**Identificação: Fotografia 12** – Abrasão e fissuração no pavimento em concreto.
