Estudo de manifestações patológicas e ações de manutenção de elementos de madeira em uma edificação comercial: estudo de caso

Study of pathological manifestations and maintenance actions of wooden elements in a commercial building: case study

De Paula, A. S.¹; Sartor, F. S.²

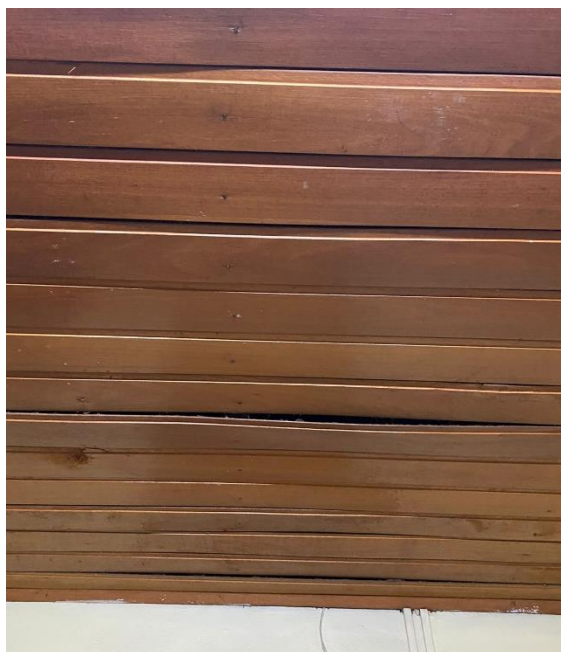
Na Figura 1 ilustra-se uma das variações dimensionais detectadas na estrutura do forro de madeira, a qual levou a peça a desencaixar gradativamente.

Figura 1 - Variação dimensional em forro de madeira

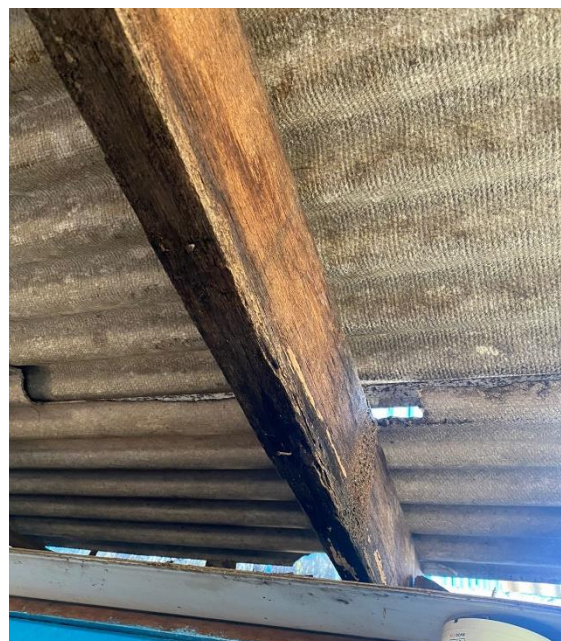
Já na Figura 2 é exemplificada a deterioração de uma peça pela ação da água, o que possibilitou o início de deterioração por agentes bióticos. As

Figura 2 - Viga de madeira deteriorada pela ação da água e por agentes bióticos

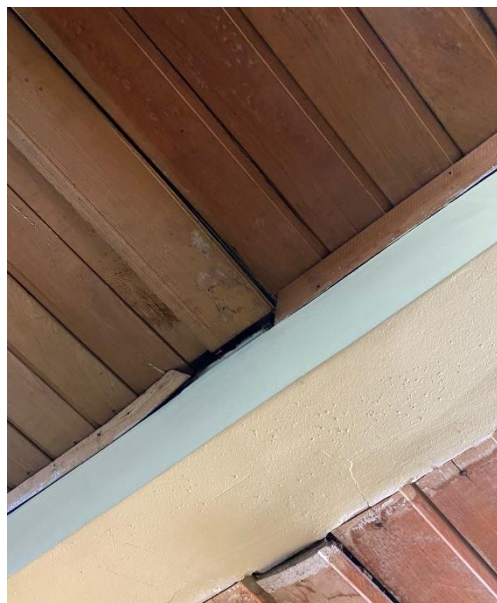
Apesar de o objeto deste estudo focar nas 5 (cinco) maiores pontuações, cabe mencionar também a manifestação patológica encontrada na Figura 3. Neste caso, mesmo não apresentando um risco iminente, este é um exemplo de deterioração por ação da água e agentes bióticos, além da variação dimensional e deficiência na sustentação, problemas que somados podem agilizar o processo de desencaixe completo da peça.

Figura 3 - Deterioração pela ação da água e agentes bióticos em forro de madeira

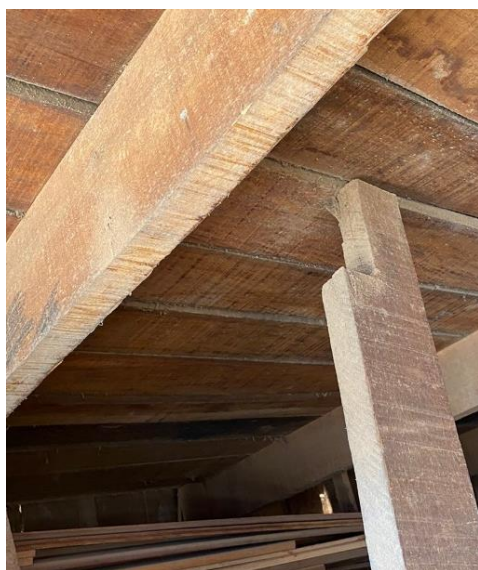
A ocorrência retratada na Figura 4 foi considerada a manifestação patológica mais crítica da edificação, uma vez que o pilar de sustentação de uma das vigas que apoiam o piso do mezanino se deslocou, aumentando a possibilidade de deformação da viga. Na Tabela 5 constam diagnóstico, ações de reparo e manutenção orientadas para a Ocorrência 1.

Figura 4 - Viga de sustentação de mezanino com ausência de peça de apoio

Provável causa	Falta de fixação das peças de apoio
Metodologia de reparo	Reposicionar as peças e fixar com parafuso francês
Ações de Manutenção	Vistoria periódica a fim de indicar manutenção preventiva
Pontuação matriz GUT	125

Neste caso recomenda-se intervenção urgente para reposicionar o pilar de apoio, e a fixação do pilar com a viga, por meio de parafuso francês, sendo esse um tipo de parafuso específico para esta situação, por transpassar os dois elementos de madeira proporcionando maior fixação sem prejudicar a estética da estrutura.

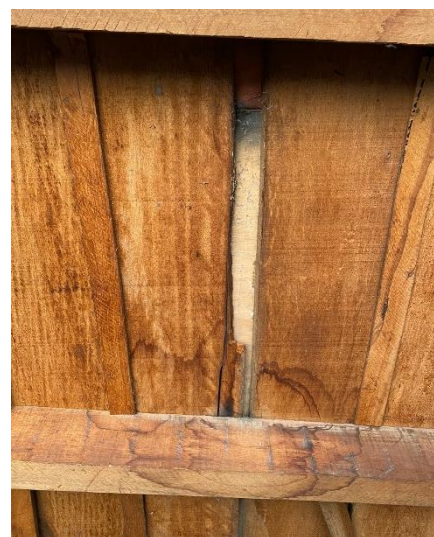
A peça ilustrada na Figura 5 é usada como piso de um mezanino, e por se tratar de uma área com trânsito de pessoas, foi considerada a necessidade de uma intervenção mais urgente, visto que já houve uma quebra parcial da peça de madeira. Na Tabela 6 constam diagnóstico, ações de reparo e manutenção orientadas para a Ocorrência 2.

Figura 5 - Peça de piso de mezanino com deficiência no dimensionamento e com manchamento por ação da água.

Provável causa	Deficiência de dimensionamento e falta de tratamento contra água nas peças
Metodologia de reparo	Revisão geral do dimensionamento da estrutura, troca da peça danificada e impermeabilização contra água
Ações de Manutenção	Vistoria periódica a fim de indicar manutenção preventiva.
Pontuação matriz GUT	80

Apesar desta ser uma área coberta e não haver incidência constante de água, há um manchamento na peça, decorrente da umidade, o que pode indicar,

também, alguma falha que permita a entrada e o acesso de água pela cobertura. A solução sugerida é a troca da peça danificada e a sua impermeabilização contra a ação da água.

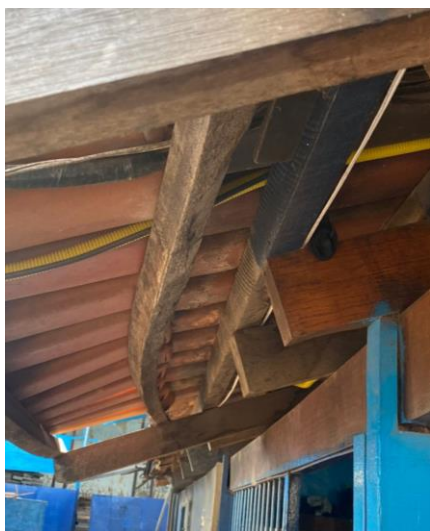
A peça ilustrada na Figura 6 encontra-se deformada, provavelmente devido à falta de apoio das vigas da cobertura. Verifica-se que o caibro está apoiado em duas vigas separadas por um vão de aproximadamente 2 (dois) metros, enquanto o habitual deveria ser de 50 (cinquenta) centímetros. Assim, devido à visível deformação desenvolvida e à possibilidade, inclusive, de ruptura da peça, deve-se efetuar a troca do caibro deformado, com verificação do seu dimensionamento, acrescentando-se os apoios no espaçamento correto. Na Tabela 7 constam diagnóstico, ações de reparo e manutenção orientadas para a Ocorrência 3.

Figura 6 - Peça de cobertura de telhado com deficiência de dimensionamento e com espaçamento elevado entre vigas de apoio

Provável causa	Ausência de vigas de apoio
Metodologia de reparo	Troca da peça, dimensionamento e inserção de vigas de apoio
Ações de Manutenção	Vistoria periódica a fim de indicar manutenção preventiva
Pontuação matriz GUT	64

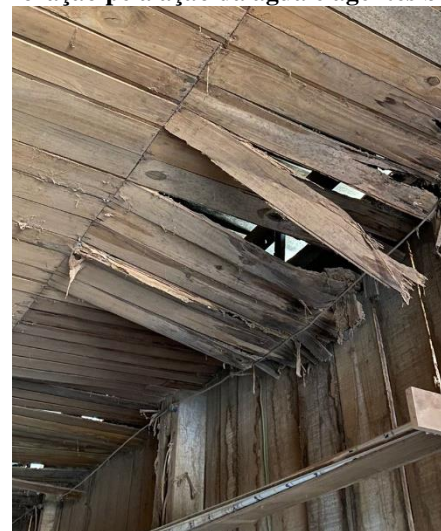
No caso da Figura 7, verificou-se que o forro de madeira no local não possuía qualquer tipo de tratamento/revestimento e este achado, somado ao acesso de água pela cobertura, facilitou a ação de agentes bióticos nas peças. Este local possui alto risco de acidente uma vez que as peças já estão se soltando. A fim de corrigir o problema e evitar que o mesmo se repita, sugere-se realizar a correção das falhas na cobertura, troca do forro danificado e aplicação de revestimento com finalidade impermeabilizante. Na Tabela 8 constam diagnóstico, ações de reparo e manutenção orientadas para a Ocorrência 4.

Figura 7 - Forro de madeira de marcenaria com deterioração pela ação da água e agentes bióticos

Provável causa	Putrefação das peças
Metodologia de reparo	Sanar a causa do acesso de água pela cobertura, Troca das peças/painel e proteção contra agentes bióticos.
Ações de Manutenção	Vistoria periódica a fim de identificar necessidade de reaplicação de produto de proteção
Pontuação matriz GUT	48

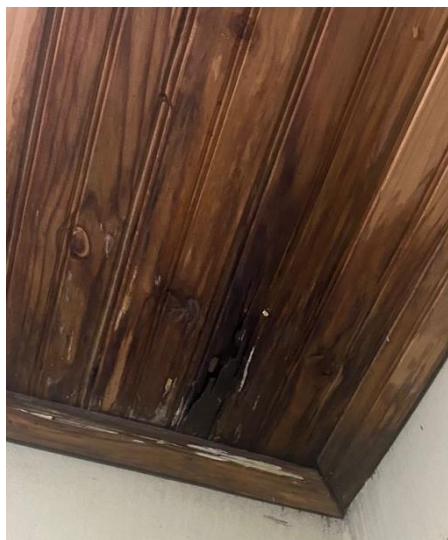
Provável causa	Putrefação das peças
Metodologia de reparo	Sanar a causa do acesso de água pela cobertura, troca das peças danificadas e proteção contra agentes bióticos
Ações de Manutenção	Vistoria periódica a fim de identificar necessidade de reaplicação de produto de proteção
Pontuação matriz GUT	36

O local ilustrado na Figura 8 se trata de um ambiente interno e a ação da água identificada nas peças decorre de telhas quebradas na cobertura, permitindo o acesso da água à parte interna da edificação. Como solução propõe-se restaurar as telhas danificadas na cobertura e a troca do forro de madeira. Após a troca deve-se aplicar produto de proteção contra água e agentes bióticos. Recomenda-se, após a aplicação do produto protetor e caso seja verificada qualquer deterioração na camada protetora (como descamamento), que seja realizada a reaplicação do produto, a fim de prolongar a vida útil da peça. Na Tabela 9 constam diagnóstico, ações de reparo e manutenção orientadas para a Ocorrência 5.

Figura 8 - Forro de madeira do escritório com deterioração por ação da água e agentes bióticos

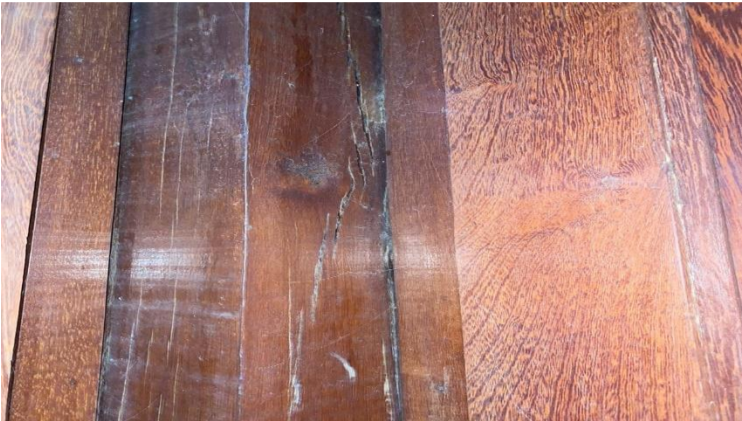
Foto	Ocorrência	Localização	Pontuação GUT	Característica Visual
1	Fissura	Hall de vendas	18

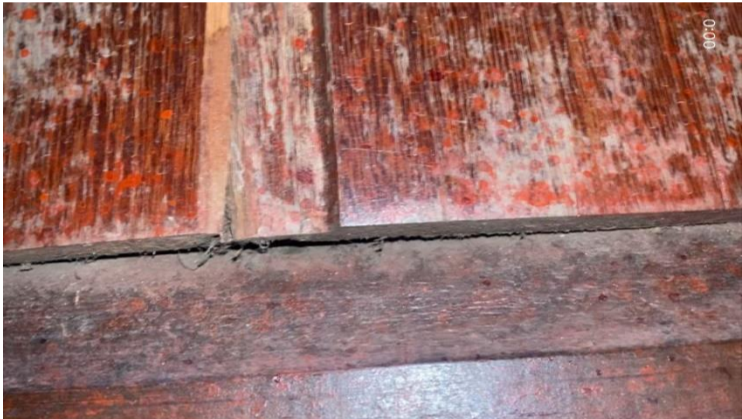
2	Variação Dimensional	Hall de vendas	18

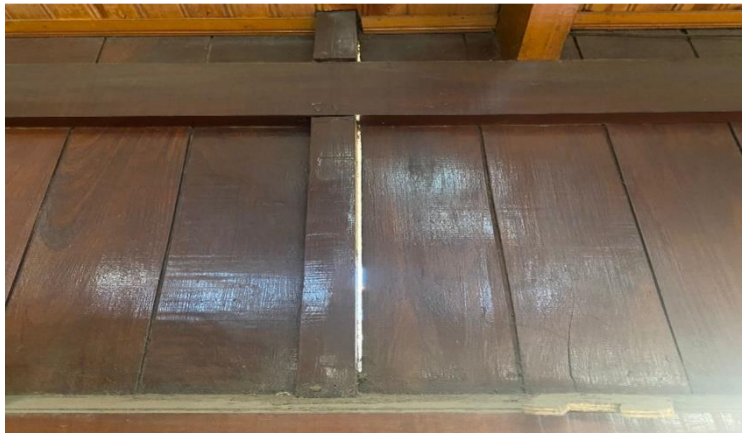
4	Variação dimensional Fissura	Hall de vendas	18

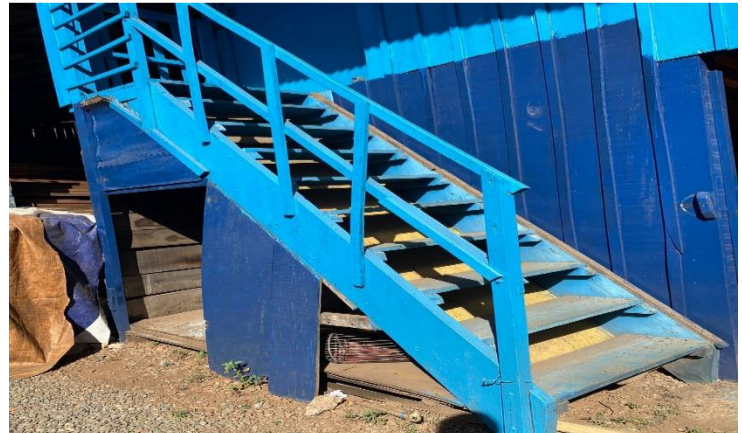
5	Deficiência de dimensionamento	Corredor lateral	2

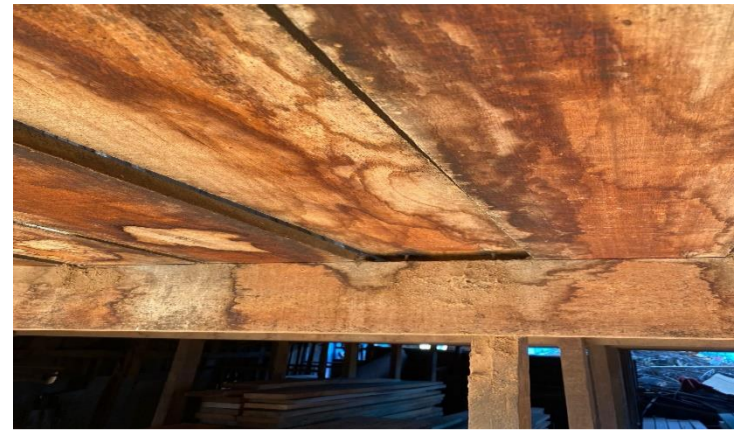
11 Manutenção deficiente
Ação de água e agentes bióticos Mezanino depósito 36

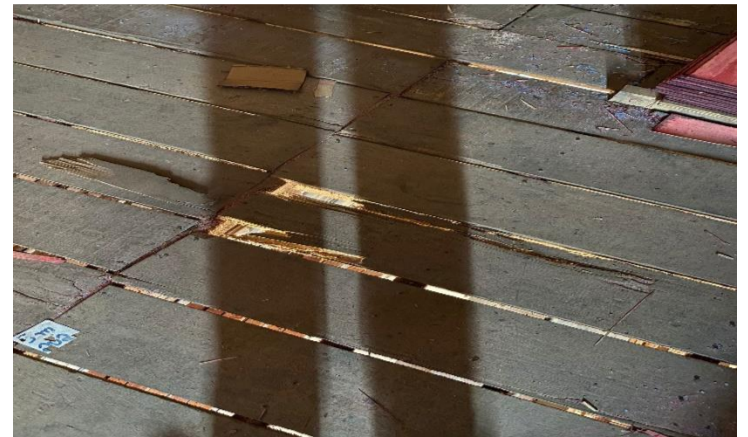
12 Deficiência de dimensionamento
Ação de água e agentes bióticos Mezanino depósito 36

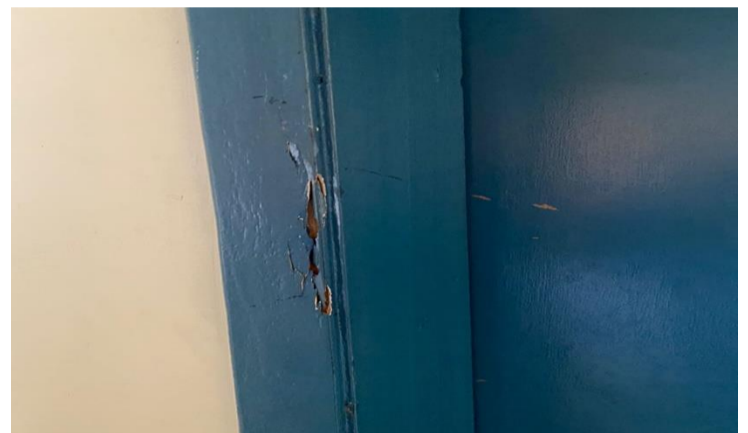
13 Dano por impacto Porta do escritório 2

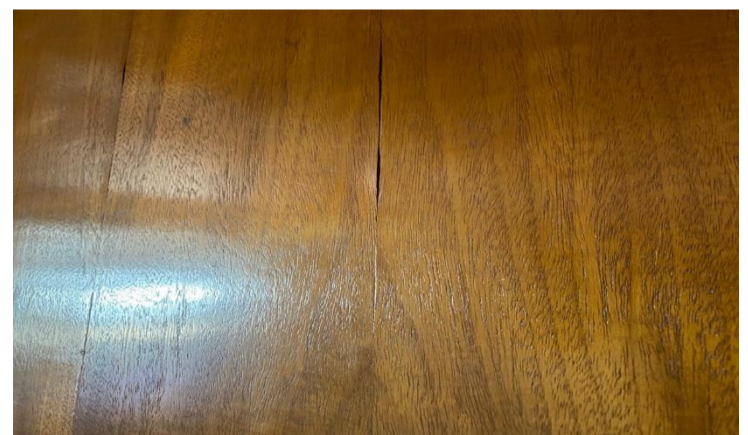
14 Descolamento do laminado Porta do banheiro 6

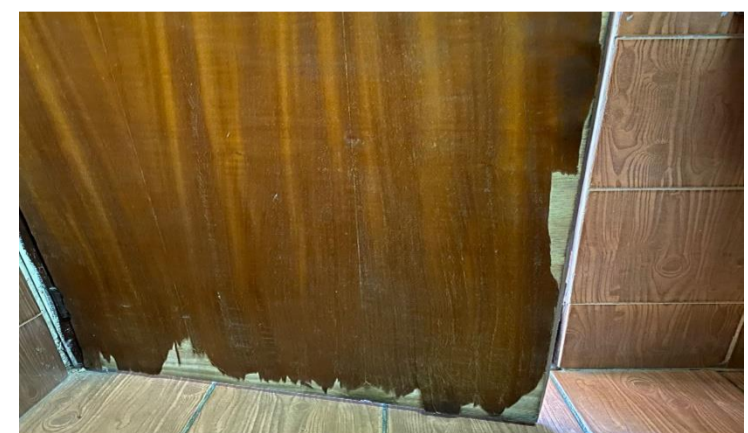
15 Descolamento do laminado por
ação da água Porta do banheiro 16

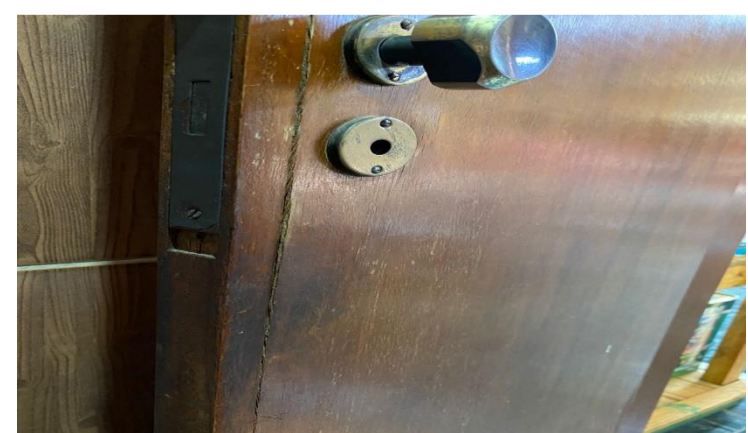
16 Fissura por impacto Porta do banheiro 16

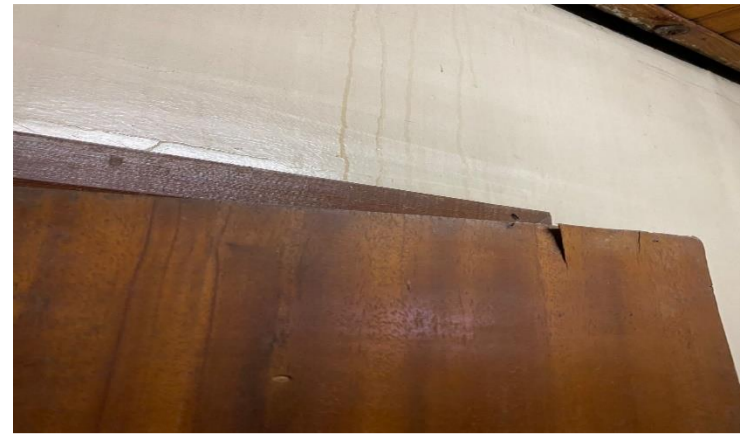
17

Descolamento de laminado por
ação da água e impacto

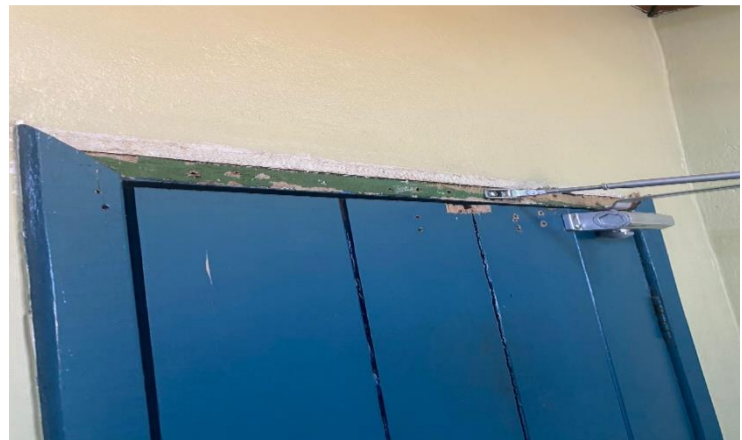
18

Manutenção deficiente

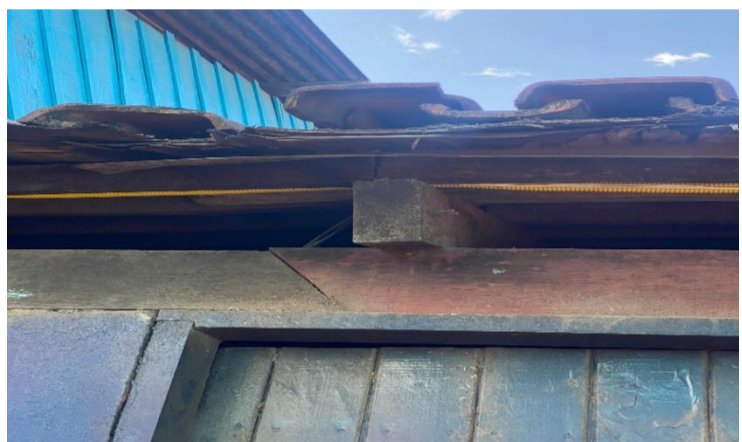
20

Seccionamento da peça

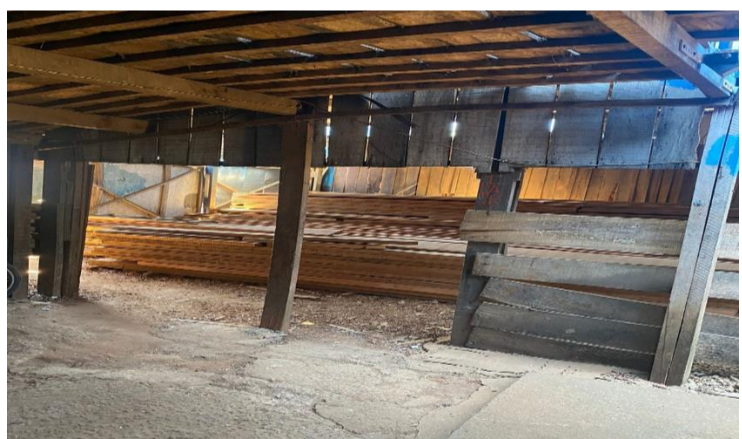
21

Irregularidades geométricas

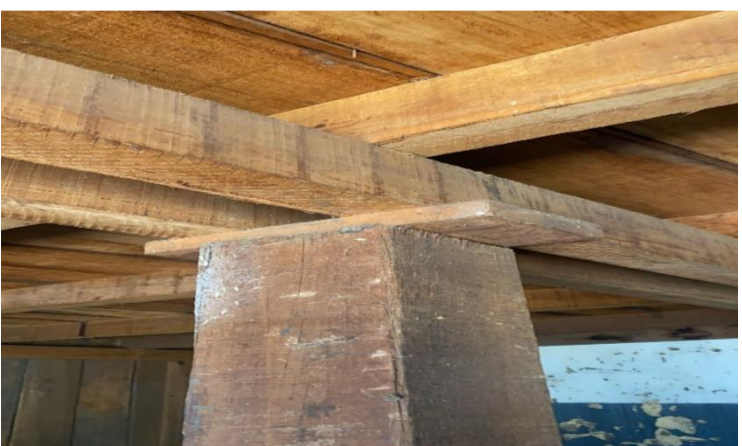
22

Vício construtivo

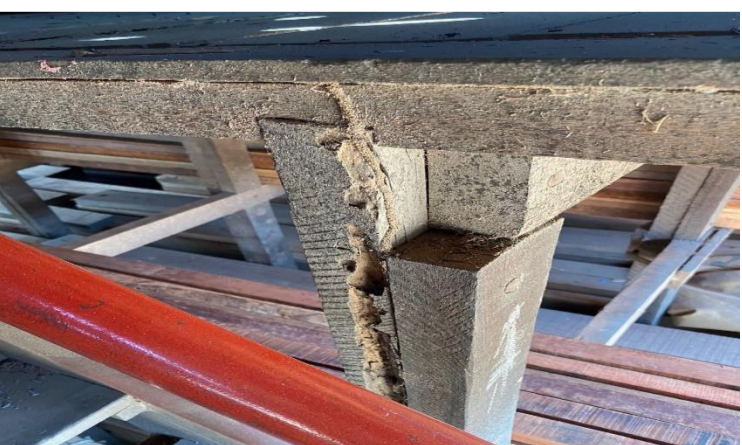
23

Agentes bióticos

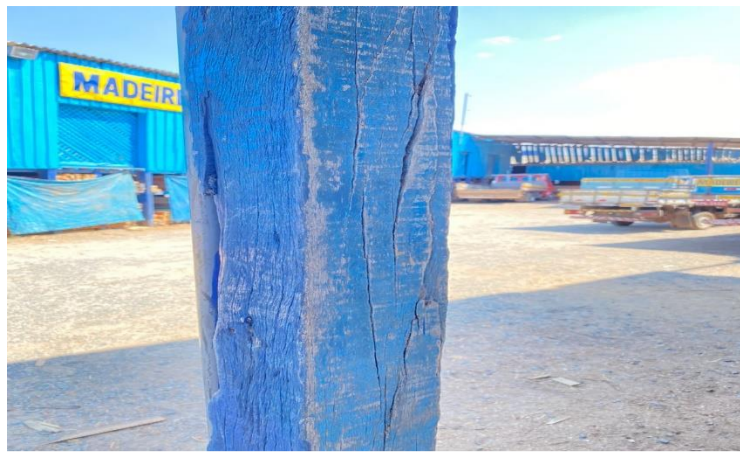
24

Fissuras
Ação da água

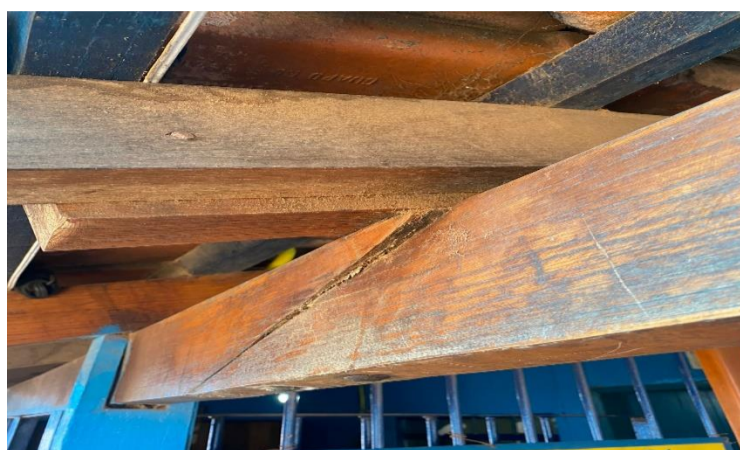
25

Deficiência de dimensionamento
Agentes bióticos
Torção das vigas de apoio

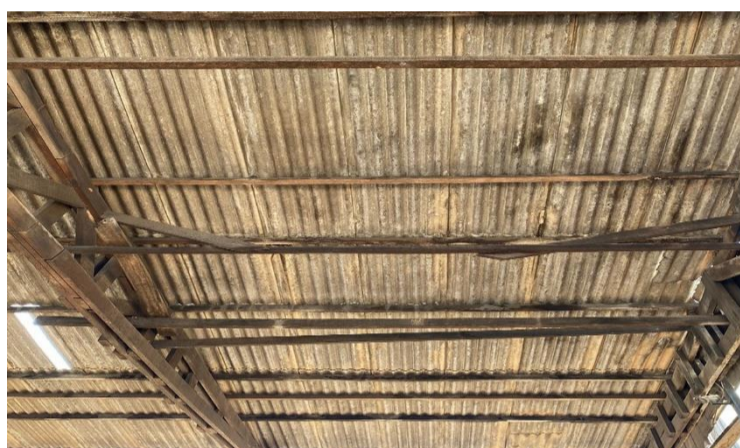
27

Deficiência de dimensionamento
Ação da água
Manutenção deficiente

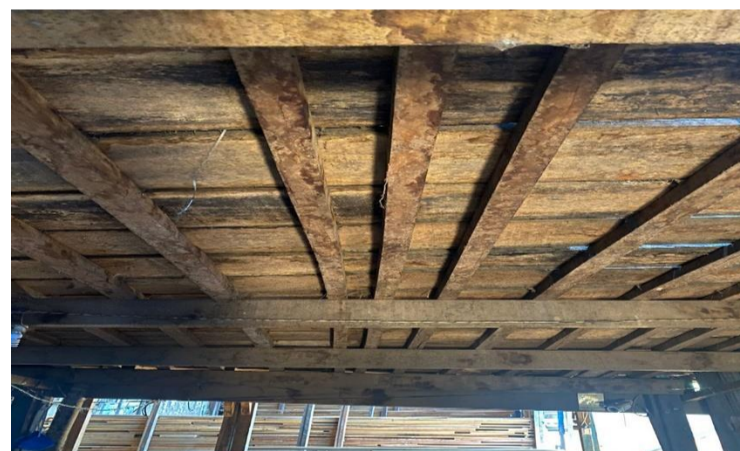
29

Deficiência de dimensionamento
Ação da água
