RESUMO: O presente artigo tem como objetivo geral avaliar o estado de degradação de uma estrutura metálica que compõe os ambientes do estacionamento da área 2 da Pontifícia Universidade Católica de Goiás (PUC/GO). A metodologia adotada na execução da pesquisa foi uma inspeção predial com base na NBR 16747 (ABNT, 2020), em um pavimento planejado serve de estacionamento para uma instituição de graduação, nominado como 1º subsolo. A inspeção foi realizada por meio de análise visual para identificação de danos existentes na estrutura metálica. A partir da criação de um mapa, foi possível identificar que a maior parte dos danos foi ocasionada pela inadequação das manutenções corretivas realizadas, e por fim, foi proposta a criação de um plano de manutenção preventiva que evite a perda de estanqueidade da laje para os demais elementos.

O artigo tem como objetivo geral avaliar o estado de degradação da estrutura metálica que compõe os ambientes do estacionamento da área 2 da Pontifícia Universidade Católica de Goiás. Como objetivos específicos tem-se: identificar as principais manifestações patológicas; analisar a causa dos danos; e gerar um mapa de danos dos pavimentos estudados.

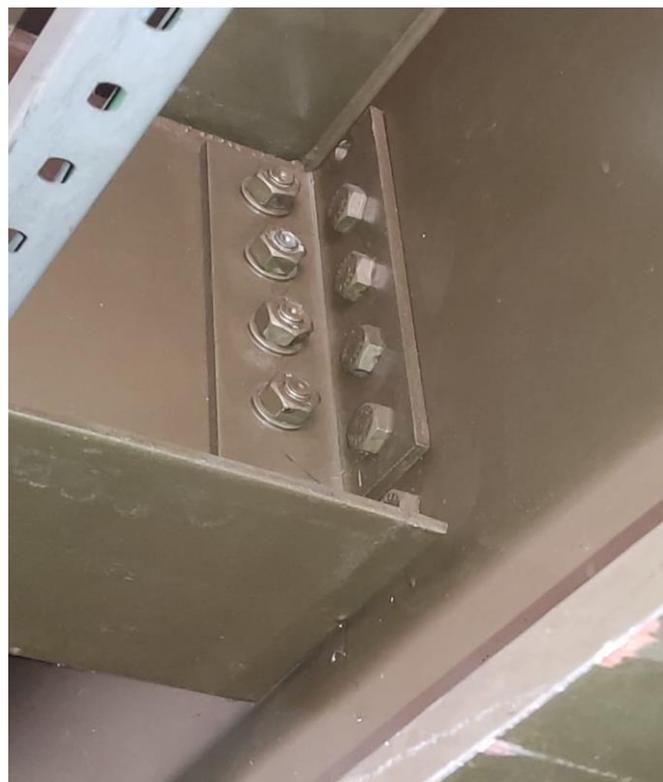
Na Figura 1 é apresentado um exemplo de vício construtivo, que se refere à falta de um parafuso.

Figura 1 – Presença de vício construtivo.

O vício construtivo apresentado na Figura 1 põe em risco a ligação entre os elementos. Com isso, essa ligação entre os elementos prevista para ocorrer em nove parafusos, se deu em apenas oito, sobrecarregando os pontos de ligação. A solução para tal problema é fixar o parafuso que faltou para estabilizar melhor os elementos indicados na imagem. Por isso é fundamental a importância de conferir e gerenciar a mão de obra.

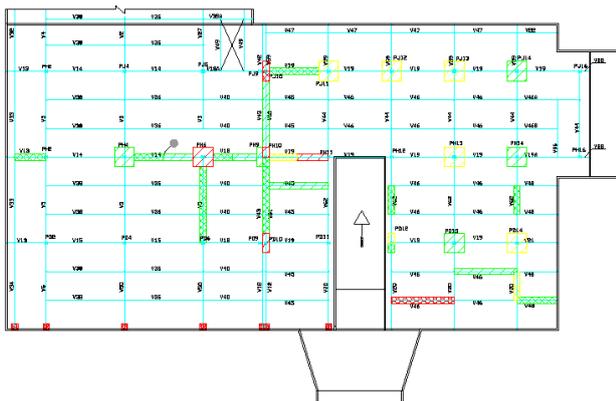
Figura 2 - Mapa de danos.
Fonte: Os autores.

Da análise da Figura 2 é possível identificar, que as manifestações patológicas estão concentradas em dois pontos específicos.

No lado esquerdo do estacionamento, pode se encontrar lixiviações e corrosões. Sendo elas se manifestando de cima para baixo nos pilares e vigas. Ao analisarmos os projetos, foi possível identificar que essa área esta localizada logo abaixo de uma área do estacionamento descoberto, indicada na Figura 3. É possível perceber que o contrapiso apresenta trincas e reparos localizados, o que pode não ter protegido a manta impermeabilizante, além desta ter sido aplicada há mais de 10 anos, de acordo com informações coletadas na etapa de *anamnese*.

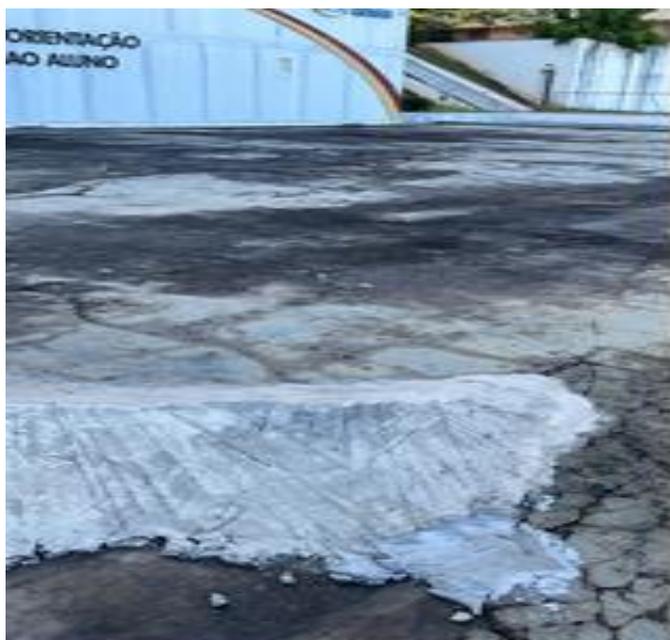
Figura 3 – Vista superior da laje do 1º subsolo.
Fonte: Os autores.

As falhas de manutenção da camada impermeabilizante (Figura 3) e da camada de regularização permitiram que a água infiltrasse pela porosidade do concreto, danificando também a estrutura metálica. Como solução dos problemas nesta área, deve-se retirar as camadas de proteção mecânica e impermeabilizante, realizar nova impermeabilização e nova camada de proteção mecânica.

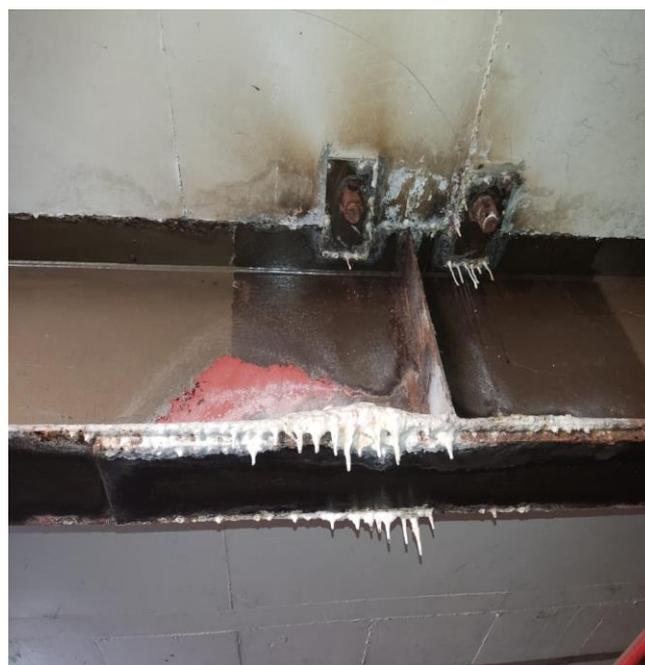
Na Figura 4 é apresentado um vício indicando a patologia metal/meio, pela ligação entre os perfis metálicos e a laje em concreto armado.

Figura 4 – Combinação metal / meio.
Fonte: Os autores.

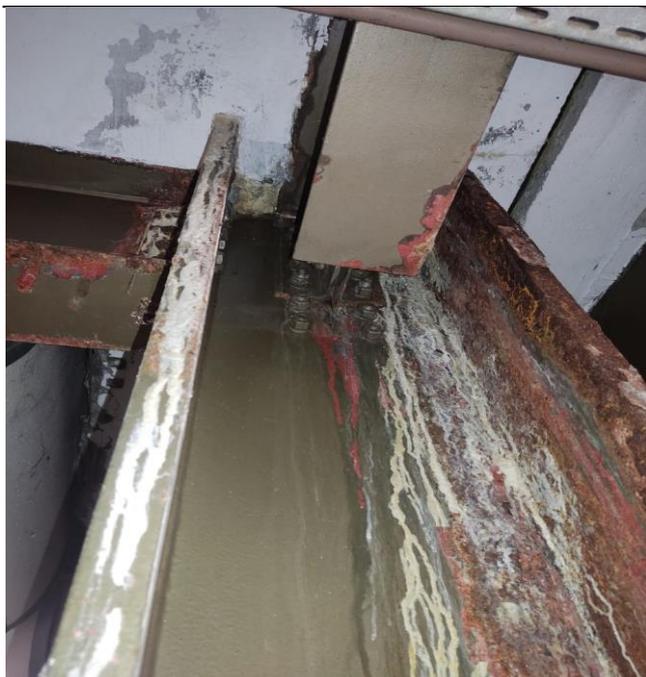
Na parte a direita do estacionamento, tem se uma área que se mantém constantemente úmida na época de chuvas em função de dutos para instalações que atravessam a laje. A incidência da água torna visível a lixiviação e a corrosão dos perfis nos pilares e vigas ilustradas nas Figuras 5 e 6.

Figura 5 – Lixiviação em pilar.
Fonte: Os autores.

Tanto a lixiviação quanto a corrosão encontrada nestes perfis metálicos se dão pelo fato de ser uma região que possui problemas hidráulicos, impactando assim que ela esteja constantemente úmida e com água escorrendo das tubulações localizadas acima dos perfis.

Para que futuros problemas sejam evitados deve ser feita a manutenção em toda a tubulação

hidráulica, nesta região, visando localizar os vazamentos, e posteriormente, deve-se fazer uma impermeabilização em toda a estrutura, a fim de melhorar seu desempenho.

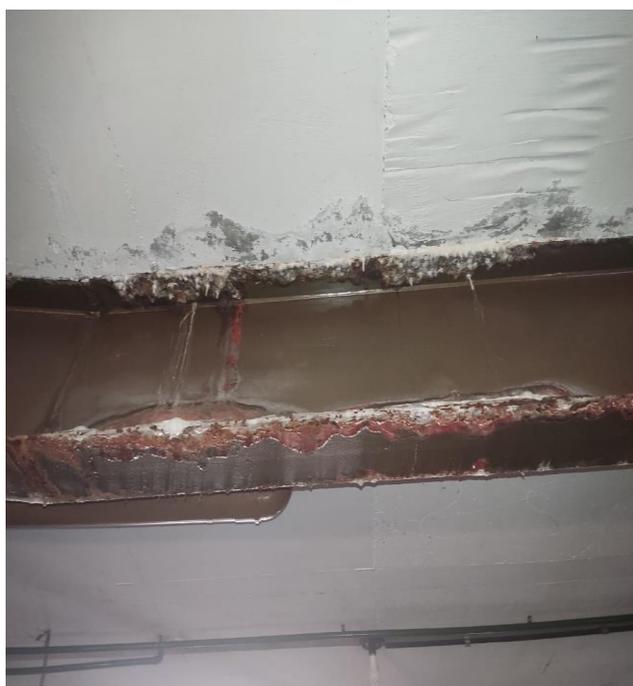
Figura 6 – Corrosão em viga.
Fonte: Os autores.
