Levantamento, Acompanhamento e Correção de Manifestações Patológicas Em Um Edifício No Município de Goiânia- Estudo de Caso.

Survey, Monitoring and Correction of Pathological Manifestations in a Building in the Municipality of Goiânia - Case Study.

Área de Concentração: 01 – Construção Civil

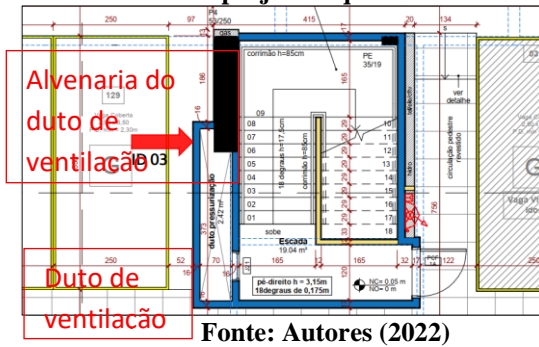
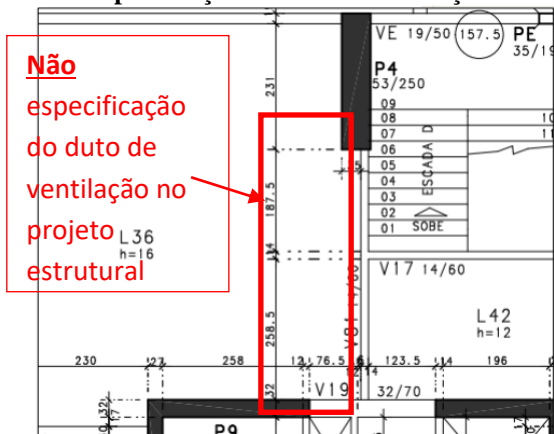
Trata-se uma trinca geométrica – ID03 (Identificação três), com sentido diagonal, localizada no pavimento térreo, na região da garagem, identificada na alvenaria lateral do duto de ventilação, sendo ocasionada pela deformabilidade da estrutura, como observado nas Figuras 12 e 13 a seguir.

Figura 12- Localização em planta do ID 03 da trinca no projeto arquitetônico

Figura 13-Projeto estrutural em planta, sem a especificação do duto de ventilação

Como pode ser observado nas Figuras 12 e 13 o “duto de ventilação” não foi contemplado no projeto estrutural, deste modo a alvenaria executada não foi dimensionada para as tensões transferidas para a mesma e tendo como consequência, a trinca na alvenaria.

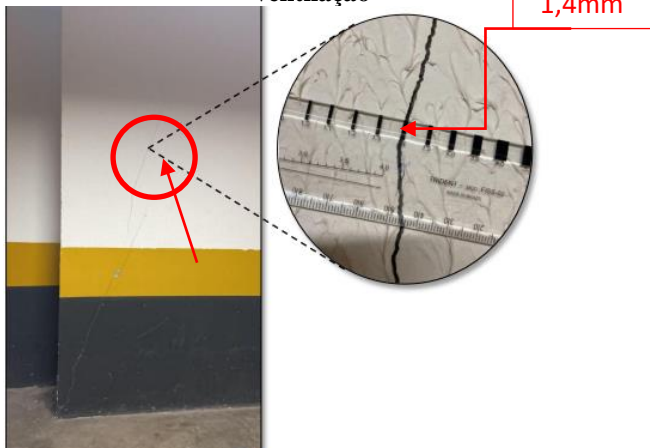
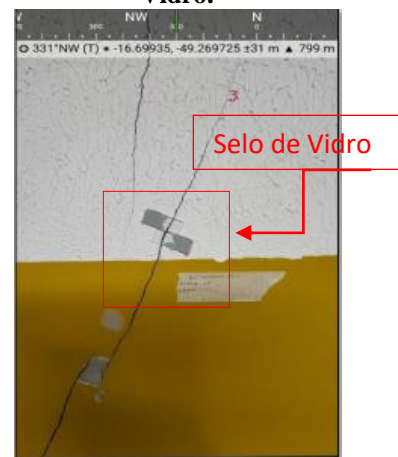
Figura 14- Localização do ID03 na parede do duto de ventilação

Figura 15- Acompanhamento da ID 03, na alvenaria do duto de ventilação, através do método do Selo de Vidro.

- Anomalia:** Trinca Endógena- Originária da própria edificação;
- Falhas:** Falha operacional em decorrência da não compatibilização do projeto de arquitetura com o projeto estrutural;
- Risco:** Risco Médio. Apresenta uma falha que pode vir a ser crítica, porém não apresenta causas que comprometem o desempenho do sistema de ventilação da edificação;
- Crescimento:** Foi utilizado o método de acompanhamento com selo de vidro. Esta trinca não apresentou crescimento, deste modo, classifica-se como trinca passiva;
- **Método corretivo:** Para esta trinca em especial, o tratamento indicado é o uso do mastique acrílico, seguido de pintura, a qual vai permitir o trabalho da alvenaria sobre as tensões aplicadas neste elemento.

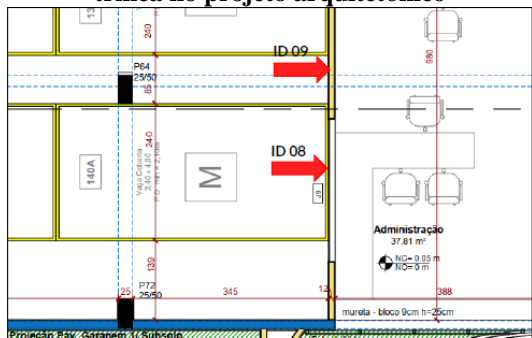
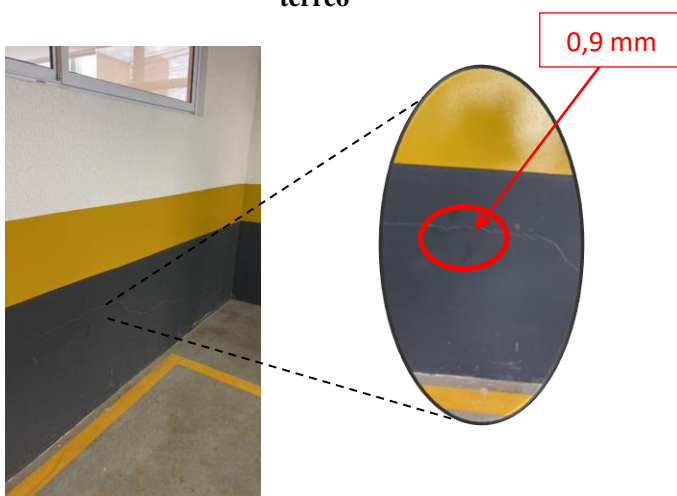
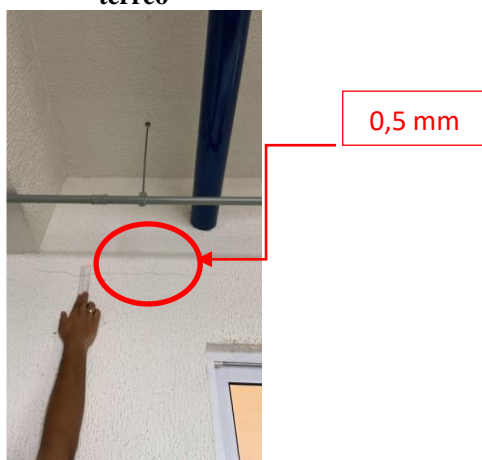
Trata-se de uma trinca e uma fissura geométricas, uma de 0,9mm e outra de 0,5mm, com sentido horizontal, localizadas na região da garagem, na alvenaria, entre a garagem e a sala da administração do condomínio (Figuras 16, 17 e 18), sendo ocasionada pela deformação demasiada dos elementos estruturais, devido a um recalque diferencial existente nesse objeto de estudo. Foi utilizado nestas trincas o selo de gesso.

Figura 16- Localização em planta dos ID'S 08 e 09 da trinca no projeto arquitetônico

Figura 17- Localização Trinca ID 08 na alvenaria de vedação entre a sala da administração e garagem do térreo

Figura 18- Localização Fissura ID 09 na alvenaria de vedação entre a sala da administração e garagem do térreo

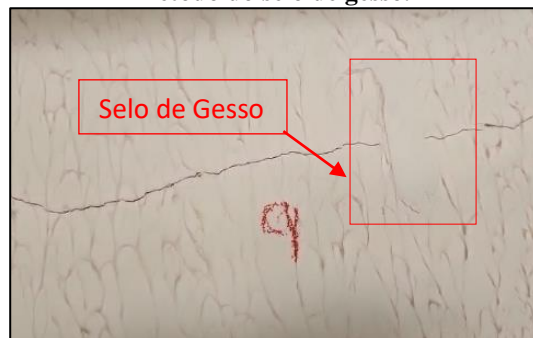
Figura 19- Acompanhamento da ID 09, na alvenaria entre a garagem e sala da administração, através do método do selo de gesso.

- Anomalia:** Trinca Endógena- Originária da própria edificação;
- Falhas:** Falha operacional devido ao não dimensionamento correto dos elementos estruturais, bem como a relação dos esforços aplicados sobre a alvenaria;
- Risco:** Risco Médio. A alvenaria não apresenta perda no seu desempenho, no entanto, deve ser tratada com certa urgência, para que não se agrave a situação da patologia em questão;
- Crescimento:** A trinca não apresentou crescimento de acordo com o método selo de vidro, deste modo, classifica-se como uma trinca passiva;
- Método corretivo:** O tratamento destas trincas deverá ser com o uso de uma massa plástica para que, tanto os elementos estruturais quanto a alvenaria, consigam trabalhar em relação aos esforços ocasionados pela deformação.

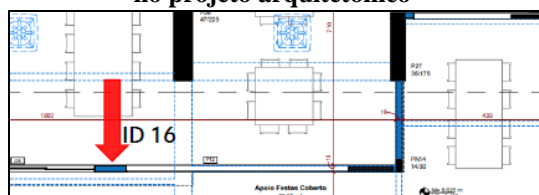
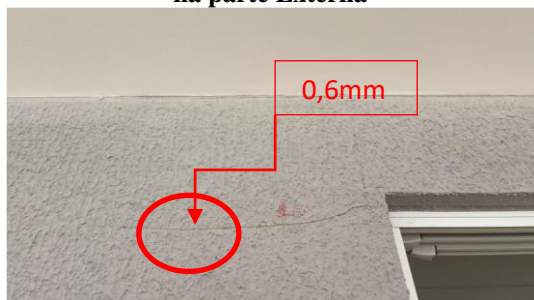
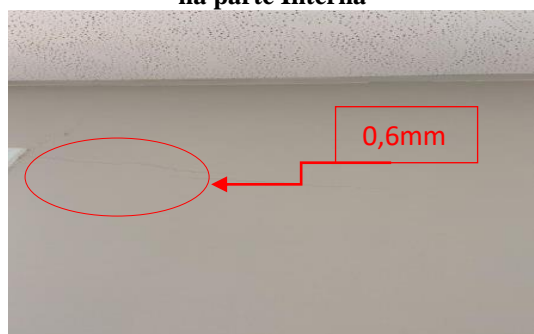
Trata-se de uma fissura horizontal de 0,6mm, localizada acima da esquadria de alumínio da área do salão de festa (Figuras 21, 23 e 24), sendo ocasionada pelas sobrecargas de compressão da alvenaria em decorrência da descontinuidade desta e ausência da execução da verga, que segundo Thomaz (1989), há fissuração à partir do vértice, como mostra Figura 22.

Figura 21- Localização em planta do ID 16 da fissura no projeto arquitetônico

Figura 22- Fissura de ID 16 na alvenaria de vedação, na parte Externa

Figura 23- Fissura de ID 16 na alvenaria de vedação, na parte Interna

-**Anomalia:** Fissura Endógena- Originária da própria edificação;

-**Falhas:** Falha Executiva- Falha proveniente da não execução da verga na alvenaria para colocação posterior da porta;

-**Método Corretivo:** A melhor forma de se tratar este tipo de fissuração é a execução da verga na época da execução da alvenaria. No caso em questão, o desmanche da alvenaria e colocação da verga no vão da porta.

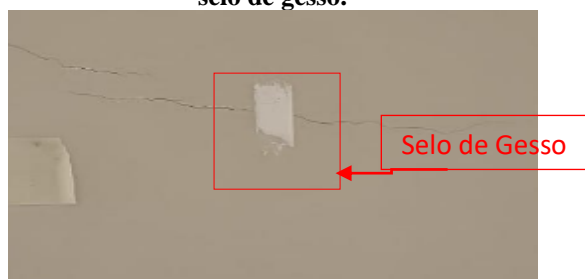
Figura 24- Acompanhamento da ID 16, na alvenaria de vedação do salão de festa, através do método do selo de gesso.

-**Crescimento:** Foi utilizado o “método do selo de gesso” para o acompanhamento da fissura. Foi observado o crescimento de 0,1mm, tornando-se uma trinca ativa;

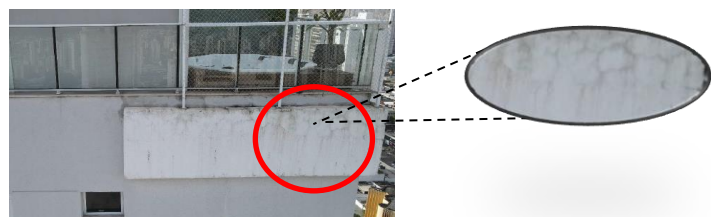
Trata-se de uma fissura disseminada encontrada na fachada do objeto de estudo no 36º pavimento, proveniente de um desempenho excessivo, a qual, percebe-se ainda sinais de infiltração, ocorrido devido a estas aberturas. Esse tipo de fissura é feito por acompanhamento visual e fotográfico de forma regular (Figura 25).

Figura 25- Localização do ID 52 na fachada do 36º pavimento

-**Anomalia:** Fissura Endógena- Proveniente da própria edificação;

-Risco: Risco Médio. No atual estado, a fissura mapeada descrita apresenta um risco médio, tendo em vista que o processo de infiltração já se desencadeou;

-Crescimento: Devido à dificuldade de acesso ao local, o acompanhamento desta fissura foi feito por meio de registros fotográficos, no qual durante o estudo, verificou-se que não ocorreu o crescimento desta;

-Método Corretivo: Para este tipo de fissura o tratamento é a retirada do revestimento argamassado (reboco) danificado e a execução de uma nova camada de revestimento, sem que haja uma quantidade excessiva de agregados miúdos no traço, respeitando-se o “ponto de sarrafeamento” para a execução do sarrafeamento e desempenho corretos.

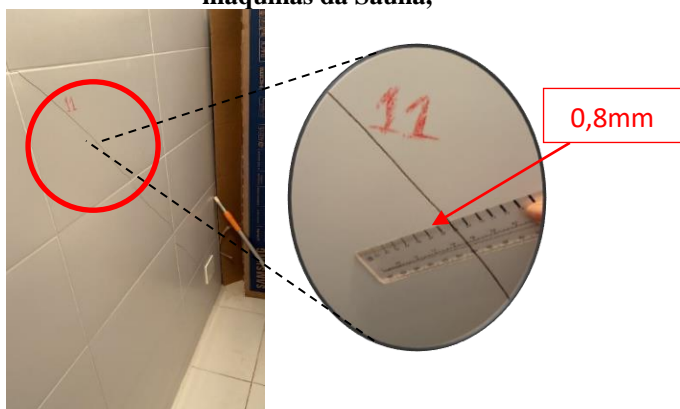
Trata-se de um deslocamento no revestimento cerâmico, verificado por um “som cavo”, localizado na parede da casa de máquinas da sauna do objeto de estudo. Foi ocasionado por um acúmulo excessivo de forças transferidas na movimentação estrutural do edifício, onde o revestimento cerâmico foi danificado, soltando-se do substrato, além de acontecer a fissuração, causando uma trinca no esmalte da peça, com abertura de 0,8mm, como mostra a Figura 26.

Figura 26- Localização da trinca do ID 11, na sala de máquinas da Sauna,

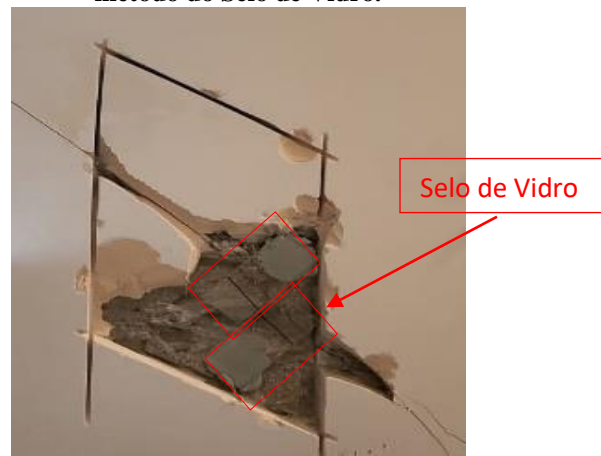
Figura 27- Acompanhamento da ID 28, revestimento cerâmico deslocado com fissuração, através do método do Selo de Vidro.

-Anomalia: Deslocamento Endógeno - Proveniente da própria edificação;

-Risco: Risco Mínimo- Até o momento a peça cerâmica aliviou as tensões soltando-se do substrato e fissurando, causando um dano estético ocasionando para o ambiente apenas uma má estética visual;

-Crescimento: O acompanhamento desta fissura foi feito por meio de registros fotográficos, no qual, utilizou-se o “ensaio de percussão”, além do acompanhamento da trinca utilizando o método de selo de vidro, onde não se notou nenhum crescimento pontual.

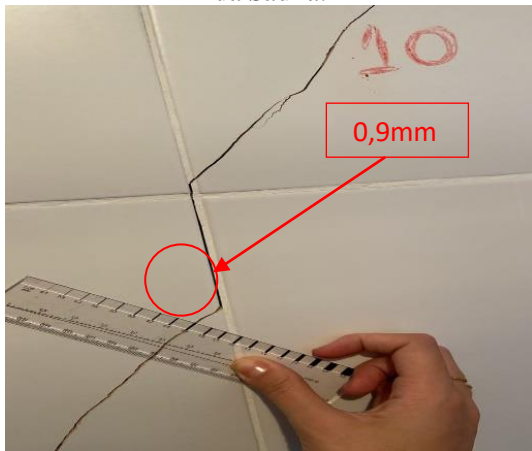
Trata-se de um deslocamento no revestimento cerâmico, verificado por um “som cavo”, localizado na parede da casa de máquinas da sauna do objeto de estudo. Foi ocasionado por um acúmulo excessivo de forças transferidas na movimentação estrutural do edifício, onde o revestimento cerâmico foi danificado, soltando-se do substrato, além de acontecer a fissuração, causando uma trinca no esmalte da peça como mostra a Figura 28

Figura 28- Localização do ID 10, na sala de maquinas da Sauna.

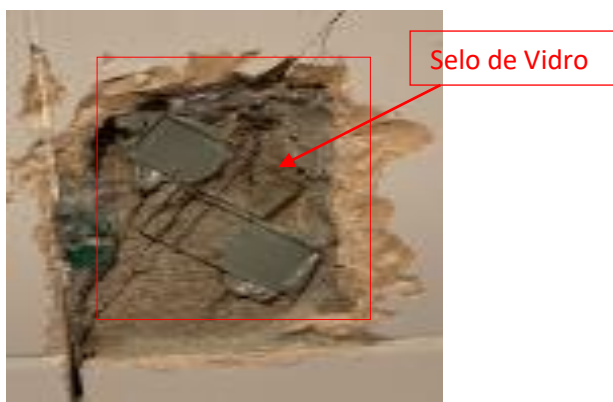
Figura 30- Acompanhamento da ID 10, no revestimento cerâmico, através do método do selo de vidro.

-**Anomalia:** Deslocamento Endógeno - Proveniente da própria edificação;

-**Crescimento:** O acompanhamento desta fissura é feito por meio de registros fotográficos, no qual, foi utilizado o ensaio de percussão e o acompanhamento da trinca utilizando o método de selo de vidro para o acompanhamento e não se observou nenhum crescimento pontual;

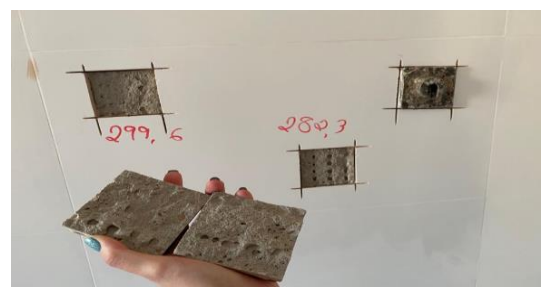
Trata-se de um revestimento cerâmico que inicialmente apresenta uma aparência esteticamente normal, no entanto internamente não está devidamente agregada ao contrapiso, o que apresenta um som cavo, podendo até mesmo facilitar infiltrações na região do revestimento, como mostrado na Figura 31.

Figura 31- Execução do teste de resistência a aderência na alvenaria com revestimento cerâmico com “som oco”

-**Anomalia:** Deslocamento Endógeno- Proveniente da própria edificação;
