Abreu, J. G. N.¹; Siqueira, M. F.²

RESUMO: A implementação do Sistema de Gestão da Qualidade (SGQ) tem por princípio melhorar os processos construtivos, reduzir os custos de produção, minimizar o retrabalho e aumentar a produtividade e, consequentemente, aumentar a lucratividade e satisfazer o cliente, mediante a entrega de um produto de qualidade. Partindo deste pressuposto, a pesquisa busca observar como a implementação do SGQ pode influenciar no pós-obra, justificando-se pela padronização e domínio dos procedimentos, mediante o monitoramento de possíveis erros que podem acarretar as manifestações patológicas. Neste contexto, o objetivo desta pesquisa foi analisar os achados das auditorias internas e externas, realizadas durante a execução dos dois empreendimentos constituídos de unidades habitacionais coletivas, executados nos municípios de Goiânia e Aparecida de Goiânia, e com isso identificar correlações entre esses e as manifestações patológicas identificadas nas vistorias do pós-obra. A metodologia utilizada foi estudo de caso e levantamento de dados, vale informar que os dois empreendimentos pesquisados foram executados com o mesmo método construtivo. Com a relação aos res

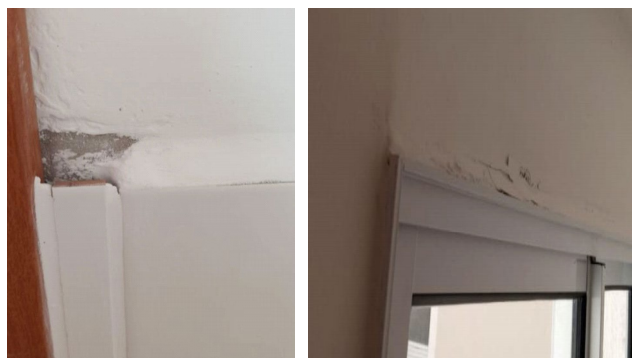
Como evidenciado na Figura 07, o grupo com maior ocorrência de manifestação patológica foi o do acabamento com 162. Destas, destacam-se as ocorrências incidentes no acabamento da pintura com 91 ocorrências (Figuras 08 e 09), seguida das peças cerâmicas fissuradas, quebradas ou falha no assentamento com 18 registros (Figuras 10 e 11), falta de rejunte com 15. As demais ocorrências no grupo acabamento do empreendimento A, são: falta de rodapé com 09 ocorrências, peitoril quebrado com 06, bancadas de cozinha danificada com 05, falha no acabamento das cantoneiras com 04, falha no acabamento dos *shafts* com 04 e somente com uma ocorrência defeito no piso laminado.

Figuras 08 e 09 – Manifestações patológicas incidentes na pintura do empreendimento A

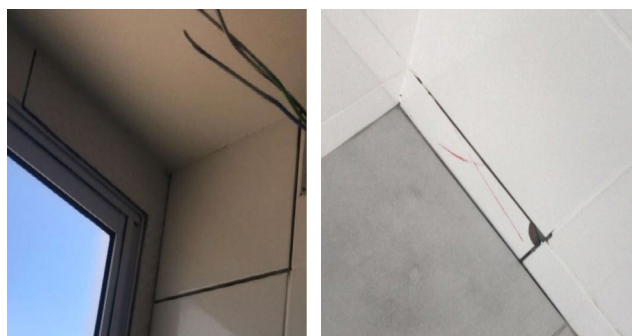
Figuras 10 e 11 - Manifestações patológicas incidentes nos revestimentos cerâmicos do empreendimento A

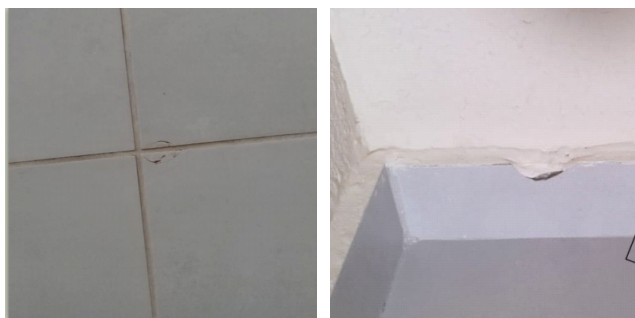
Como evidenciado na Figura 12, a maior quantidade de manifestações patológicas foi identificada no sistema de acabamento, principalmente decorrentes de peças cerâmicas fissuradas (Figura 13), quebradas (Figura 14) ou assentadas inadequadamente (peça oca) com 44 ocorrências, problemas na pintura com 29 registros (Figura 15), falta de rejunte com 28 (Figura 16), defeito no piso laminado com 10, erro no caimento do piso cerâmico e no assentamento das bancadas de cozinha com 02 ocorrências cada.

Figuras 13 e 14 - Manifestações patológicas incidentes nos revestimentos cerâmicos do empreendimento B

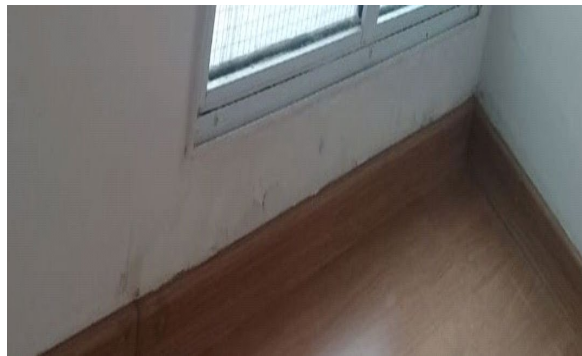
Figura 15 - Manifestações patológicas incidentes na pintura do empreendimento B

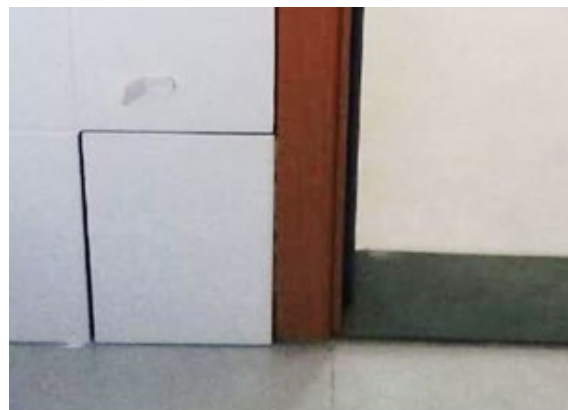
Figura 16 - Falta rejunte encontrados nas vistorias no empreendimento B
