# ESTUDO DE MANIFESTAÇÕES PATOLÓGICAS EM REVESTIMENTO CERÂMICO DE FACHADA EM EDIFÍCIOS RESIDENCIAIS

## STUDY OF PATHOLOGICAL MANIFESTATIONS IN CERAMIC FACADE COATING IN RESIDENTIAL BUILDINGS

Silva, T. D. A. <sup>1</sup>

Carvalho, M. A. <sup>2</sup>

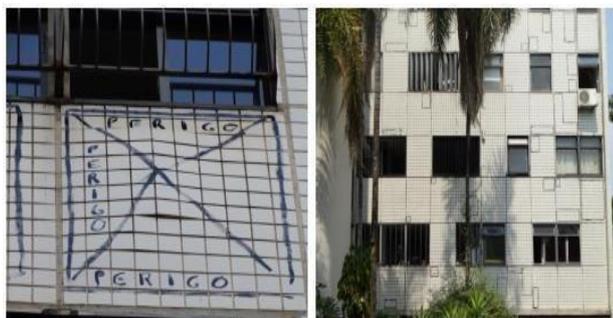
**Figura 15 - Identificação das áreas comprometidas, Fonte: TECNOPLAN (2017).**

Com a técnica de percussão foi realizada as demarcações com tinta, identificando as áreas comprometidas (Figura 15).

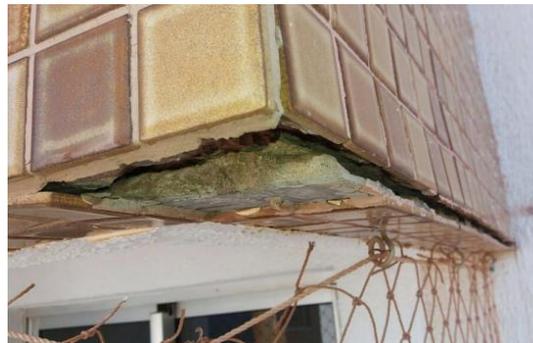
**Figura 18 – Patologia na fachada do edifício do estudo de caso 1, Fonte: Nascimento, 2017.**

No edifício em estudo, as patologias de descolamento representaram apenas 6% do total encontrado, com o equivalente a 18,24m<sup>2</sup> de área degradada. A patologia encontrada na fachada (Figura 18), justifica-se pelas altas solicitações e movimentações por variações térmicas, conforme representado na figura 11. Para determinação da área degradada, utilizou-se método de Mensuração da Degradação e em seguida calculou-se os Fatores de Danos.

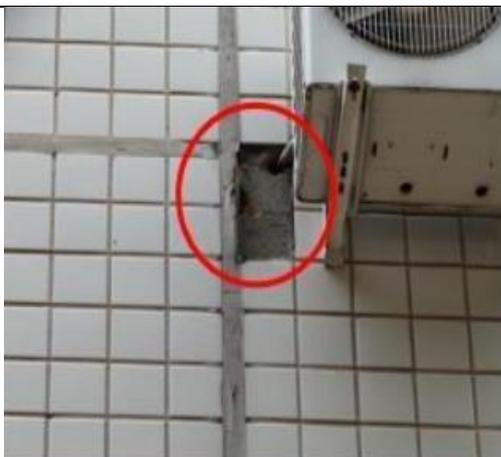
**Figura 19 – Patologia na fachada do edifício, Fonte: Moreira, 2017.**

Com auxílio de binóculos e câmeras fotográficas especiais para realizar as inspeções, o autor encontrou danos causados pelos moradores para instalação de aparelhos de ar-condicionado (Figura 19) e redes de proteção. Foi feita a retirada da cerâmica local e danos das juntas de dilatação para adaptar os aparelhos.

Além do mau uso, observa-se casos de deslocamentos. Para interpretar esta patologia, foi realizado o Ensaio de Percussão, para verificar as condições de aderência do revestimento e também Ensaio de Resistência a Tração, para determinar a resistência mecânica do revestimento. É possível verificar pelo cálculo de fator de dano que a patologia que mais se manifesta é de deslocamento, que responde por 80,34% do Fator de Danos total.

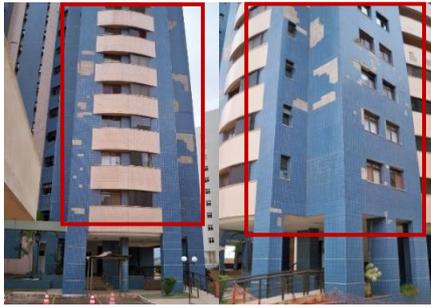
**Figura 22 - Áreas de descolamento da cerâmica. Fonte: Oliveira, 2013.**

Nota-se, na Figura 22 áreas grandes com descolamento de revestimento. Nos pilares foram executadas juntas falsas, ou seja, sem preenchimento com material elástico (Figura 23).

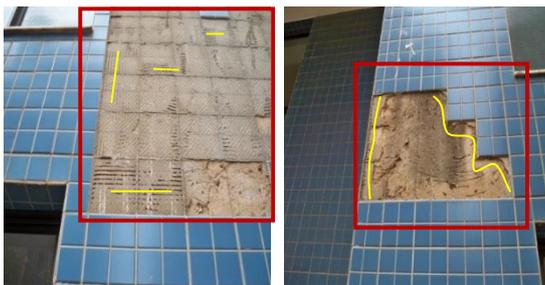
**Figura 24 – Detalhe de descolamento com ranhuras da desempenadeira visíveis. Fonte: Autor**

A Figura 24 apresenta uma situação mista onde houve falha tanto no assentamento da pastilha como também no processo de colagem da pastilha. Há falha da argamassa de assentamento conjuntamente com o emboço este último com vazios próprios de uma execução deficiente.

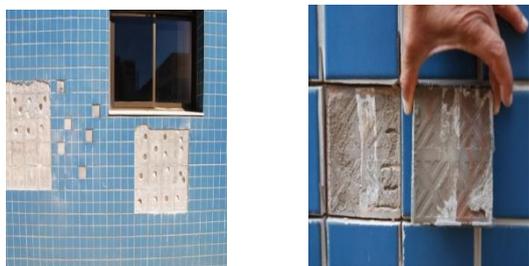
**Figura 26 - Detalhe de rompimento entre argamassa colante e cerâmica (foto da esquerda). Área de testes (foto da esquerda). Fonte: autor**

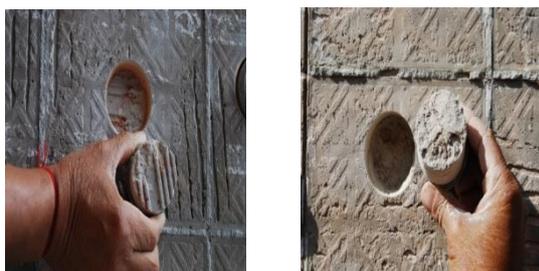
As Figuras 27 exemplifica alguns dos resultados obtidos nos testes de resistência de aderência da argamassa de emboço.

**Figura 27 – Detalhe de fratura na interfase substrato/chapisco (foto da esquerda). Detalhe de rompimento no emboço (foto da direita). Fonte: Autor**

A lateral esquerda e na posterior, o índice de deslocamento foram de 43%. Em todos os locais examinados pôde-se perceber que as falhas foram causadas pelo mal assentamento da pastilha assim como por falha na cola entre a argamassa e o emboço, conforme figura 27.
