ESTUDO DAS MANIFESTAÇÕES PATOLÓGICAS RECORRENTES EM ALVENARIA ESTRUTURAL – ANÁLISE DE UMA CONSTRUÇÃO HABITACIONAL COM MAIS DE 10 PAVIMENTOS

Lima, M. A. A.¹, Ferraz, T. P.²

A edificação escolhida para análise foi um residencial com 13 pavimentos, construído e estruturado a partir da alvenaria estrutural, com uso de blocos de concreto, localizado em Goiânia, Goiás, entregue em maio de 2015. Trata-se de um empreendimento habitacional com 3 torres (Figura 12), contando com vários ambientes: children care, piscina adulto e infantil, salão de festas, churrasqueira, playground, jardim, quadra poliesportiva, sala de ginástica e possui apartamentos de 53 a 64 m², com modelos que variam de 2 a 3 quartos.

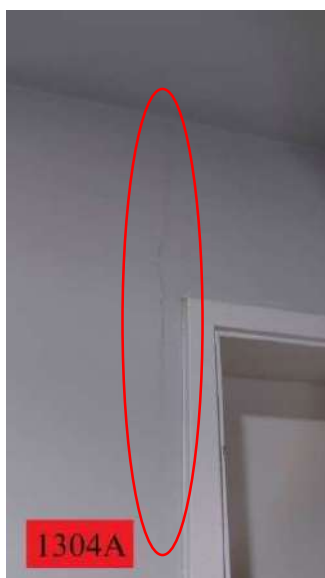
Figura 13 – Manifestação de fissura/trinca na Torre 1, no Apartamento 1304, Dos autores (2022).

Nota-se a incidência de uma trinca na direção vertical vinculada ao vão da porta, tendo como provável causa má execução da verga ou até mesmo a inexistência dela.

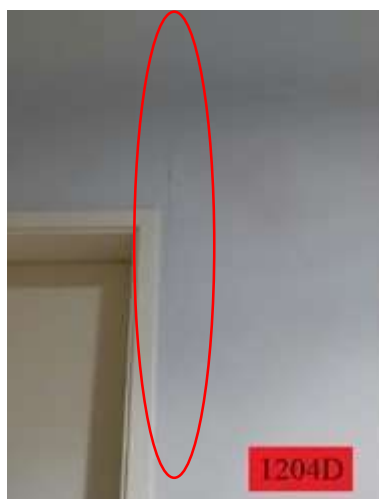
Figura 24 – Manifestação de fissura/trinca na Torre 2, no Apartamento 1204D, Dos autores (2022).

Observa-se as mesmas características em todos os casos registrados, com mesma direção e mesma espessura, reafirmando como possível causa erro na execução da obra utilizando argamassa de assentamento e/ou blocos estruturais com resistências insuficientes para as vergas estruturais.

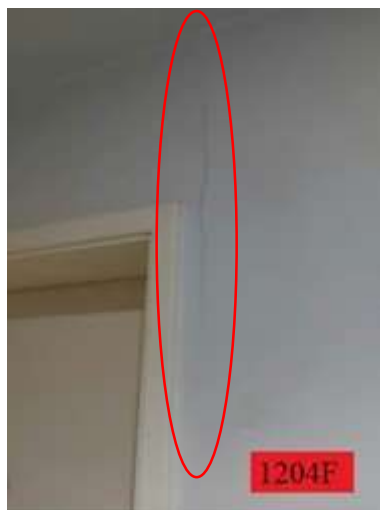
Figura 35 – Manifestação de fissura/trinca na Torre 3, Apartamento 1204F, Dos autores (2022).

Os padrões identificados nas manifestações patológicas são fatores cruciais para a obtenção de um diagnóstico, pois indicam um limite de espaço e uma similaridade entre as áreas com trincas/fissuras, mostrando que a provável causa dessa manifestação patológica pode ter sido um erro de execução ou uso de algum material inadequado nos mesmos pavimentos. Outra provável causa é o esforço imposto nessas regiões, atrelado à falta de resistência necessária.

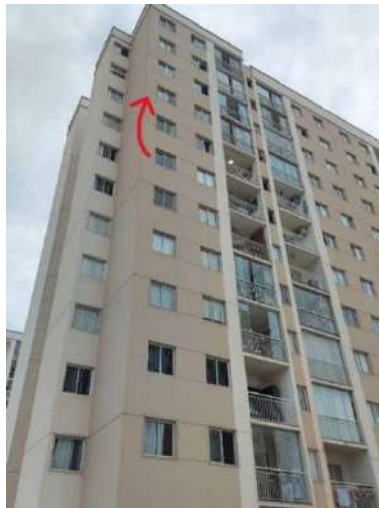
Foram identificadas trincas também na fachada frontal da Torre 1 próximo a lateral do vão da esquadria nos últimos pavimentos da edificação (Figura 16)

Figura 46 – Trincas calafetadas na Torre 1, Dos autores (2022).

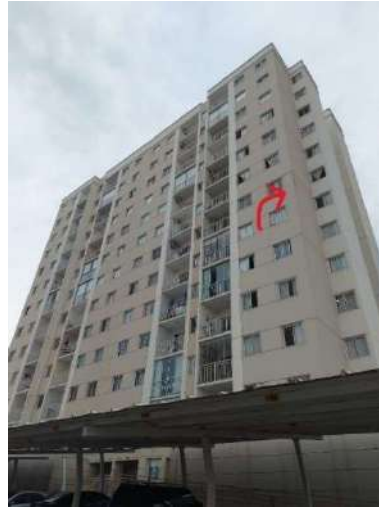
Na fachada posterior da Torre 2 (Figura 17), foi identificado outras trincas de forma menos recorrente e já com um serviço de correção executado (calafetação).

Figura 57 – Identificação de trincas na Torre 2, Dos autores (2022).

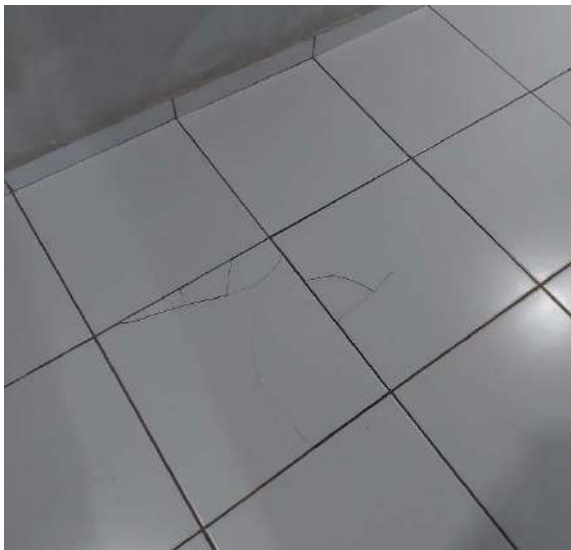
Trincas no revestimento cerâmico por falta de manutenção e troca.

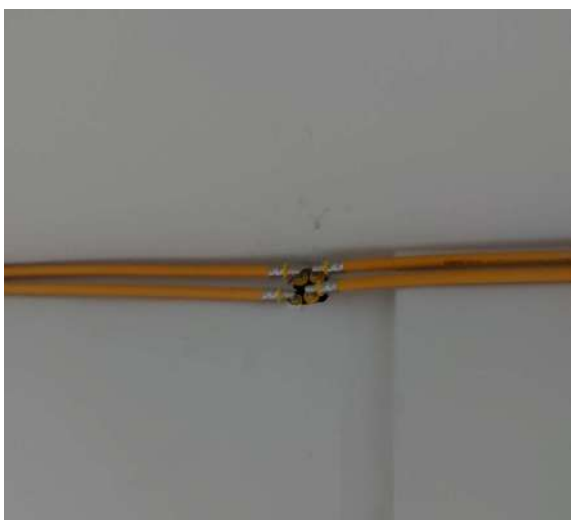
Foi possível identificar falhas como falta de concretagem/grauteamento nas últimas fiadas de alvenaria, além da execução de furos nessas mesmas fiadas para passagem de tubulações de gás nos halls dos apartamentos. Essas modificações deixaram evidente o vazio adentro dos blocos, onde, de acordo com a ABNT (16868-2:2020) [11], em cada pavimento a fiada de respaldo deve ser executada com uma cinta continua com blocos especiais devendo se assegurar o completo preenchimento com graute.

Ruptura e furo do bloco estrutural para passagem de tubulações de gás. Identificada ausência de grauteamento na última fiada de blocos.

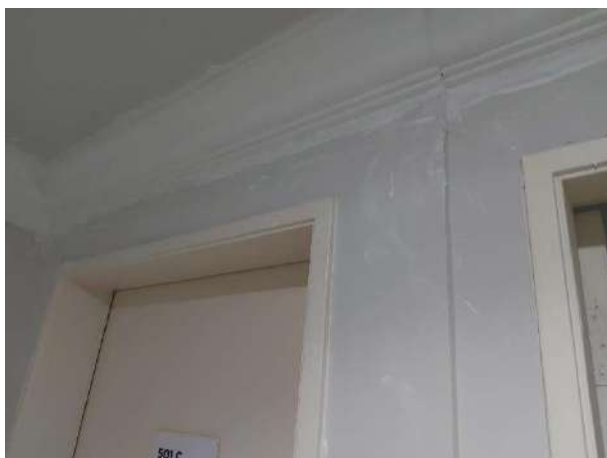
Má execução da reparação do revestimento da parede.
