**Área de Concentração:** 01 – Construção Civil.

Neste trabalho, apresenta-se um estudo da durabilidade de uma estrutura particular, a Calha Parshall, em uma Estação de Tratamento de Esgoto, localizada na cidade de Goiânia. A existência de manifestações patológicas, como a corrosão de armadura, alterações químicas provocadas por sulfatos, carbonatos e lixiviação, e alterações físicas, provocadas pela erosão e cavitação, foram diagnosticadas e discutidas as suas causas, seja pela ineficiência de projeto, de execução (materiais e métodos construtivos), pelo uso, ou pela ausência de manutenção.

Neste trabalho, ensaios para análise das condições de deterioração da estrutura de concreto armado de uma ETE (ETE Parque Atheneu, em Goiânia), em funcionamento desde 1997, ou seja, atualmente com 23 anos de utilização. Foram realizados, particularmente, ensaios no trecho da Calha Parshall, onde são feitos o tratamento secundário dos efluentes. Tais ensaios foram feitos por meio de extração de amostras, medições em campo, e análises químicas em laboratório, a depender da manifestação patológica em que se pretendia diagnosticar.

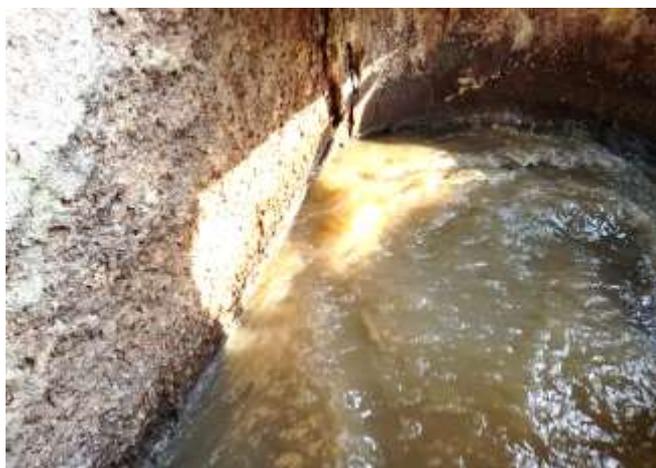
Em um outro ponto específico da calha, de onde se retirou a terceira amostra, o resultado do ensaio de teor de SO<sub>4</sub> no concreto, apresentou um valor 37,409% valor muito acima do estabelecido pelos autores já citados. Neste ponto, observou-se uma congruência de fatores físicos e químicos de ataque ao concreto em que verificou-se a presença de cavitação, ou seja, uma perda de massa do concreto causada por mudanças repentinas de direção de água residual, possivelmente com alta velocidade, adicional a presença de sulfatos, como mostra a figura 5.

**Figura 5 - Desgaste de concreto na Calha Parshall, devido a Cavitação.**

No entanto, o que se notou é que apesar da espessura de cobrimento ter sido observada, neste ponto (identificado pelo n. 3, na figura 1a), a cavitação provocou um desgaste na estrutura do concreto, tornando-o poroso, o que possibilitou a entrada de sulfato mais facilmente no interior da estrutura, tornando o concreto nessa região, totalmente friável.

Primeiramente, em um ponto específico da Calha Parshall observa-se a ação acentuada do fenômeno de cavitação, e conseqüentemente a perda significativa de massa de concreto. Nota-se que a presença de sulfatos em água em contato com um ponto fragilizado do material pela cavitação, provocou total degradação do material neste ponto, e dessa forma possibilita a exposição da armadura e sua possível corrosão.

Por fim, sugere-se a manutenção corretiva nos pontos diagnosticados e discutidos nesse trabalho, bem como um plano de manutenção preditiva, como forma de garantir a durabilidade da estrutura da Calha Parshall.

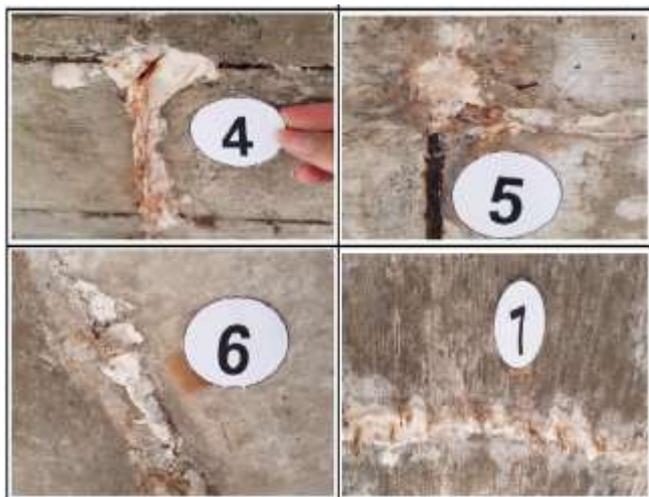
Feitas as observações visuais, nos pontos identificados pelos números 4 a 7, na figura 1b, verificou-se que o concreto na laje da estrutura da calha se mostrou poroso em alguns pontos, o que levou à percolação de água residual vinda da Calha Parshall. A percolação desse efluente em pontos específicos da estrutura, reagem com o hidróxido de cálcio – CH, presente no concreto e formando sais solúveis que podem ser lixiviados, expondo uma superfície de concreto esbranquiçada, como mostra a figura 7.

**Figura 7 - Presença de lixiviação na laje da Calha Parshall**

A ocorrência desse fenômeno, se dá geralmente pela ação de águas puras, carbônicas ou ácidas. No entanto, fluidos contendo resíduos industriais e outros elementos, como descrito por Shaefer et al (2016), ou podem produzir extratos lixiviados, comprometendo a durabilidade do substrato.

Segundo Metha e Monteiro (1994), a presença de material lixiviado na superfície, embora possa causar a redução da resistência mecânica do concreto, pouco influência na perda de desempenho do material e tem impacto de cunho mais estético do que efetivamente seja prejudicial ao material. Porém, quando o fenômeno atinge estágios avançados, pode causar problemas à durabilidade do concreto, pois a remoção de grandes quantidades de sólidos da estrutura, aumenta a porosidade do material e abre caminho para a entrada de substâncias nocivas às armaduras e ao próprio concreto, como por exemplo, o CO<sub>2</sub>, que tem o potencial de causar a corrosão das armaduras de concreto armado.

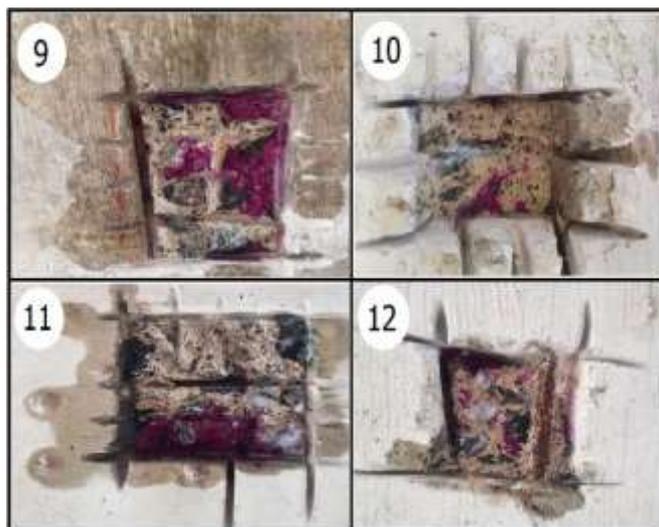
**Figura 8 – Medidas da profundidade de carbonatação**

Pontos x Profundidade	Superfície Carbonatada			
	0,5 cm	1,0 cm	1,5 cm	2,0 cm
8	SIM	SIM	SIM	NÃO
9	SIM	SIM	NÃO	NÃO
10	SIM	SIM	NÃO	NÃO
11	SIM	SIM	NÃO	NÃO
12	SIM	SIM	SIM	NÃO
13	SIM	SIM	NÃO	NÃO

Nota-se, que o concreto da Calha Parshall apresenta, em média, pontos carbonatados de 0,5 cm até 1,0 cm, e excepcionalmente a 1,5 cm de profundidade, e que a partir de 1,5 cm não se nota a redução do PH do concreto pela carbonatação.

Pelo resultado dos ensaios realizados, infere-se que manifestações patológicas oriundas do avanço da carbonatação na camada de cobrimento do concreto da Calha Parshall não serão visualizadas em curto e médio prazo, mantendo, com relação a esse quesito, as condições de durabilidade da estrutura.

considerando que a estrutura da Calha Parshall possui a idade de 23 anos, este acompanhamento do avanço da frente de carbonatação ao longo dos anos, poderia ser uma medida preventiva para avaliar a manutenção da durabilidade da estrutura da ETE.

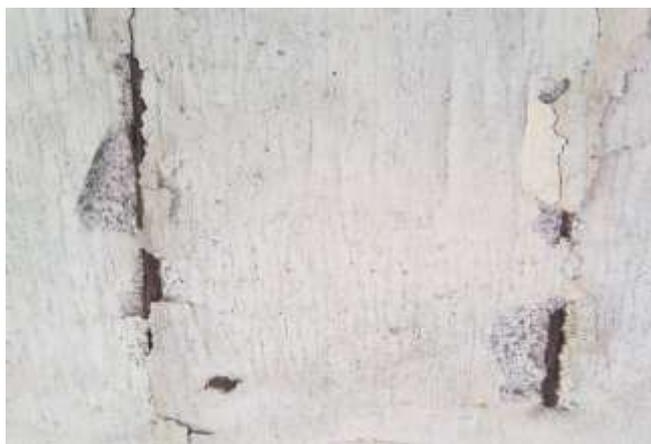
No entanto, pontualmente, percebeu-se que as armaduras positivas da laje de sustentação da calha e da passarela, estão muito próximas da superfície, em profundidades menores que 0,5 mm, em desacordo com a norma NBR 6118 (ABNT,2004) que prevê que nas faces inferiores de lajes e vigas de reservatórios, estações de tratamento de água e esgoto, condutos de esgoto, canaletas de efluentes e outras obras em ambientes química e intensamente agressivos, a armadura deve ter cobrimento nominal  $\geq 45$  mm. Particularmente nesses pontos, em função do processo de carbonatação, o concreto se mostra em desagregação, parte das armaduras já se encontram expostas, e em processo inicial de corrosão, (Figura 9)

**Figura 9 - Armadura exposta no fundo da laje da Calha Parshall**

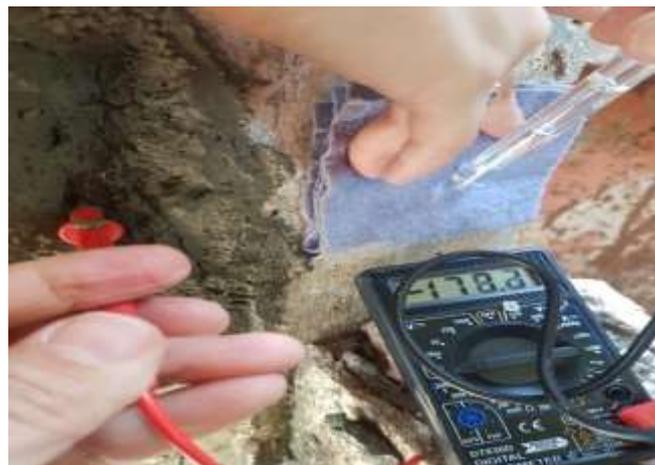
**Figura 10 – Medição de diferença de potencial por meio do eletrodo de referência**

Ponto n.	Ecorrosão (mV,Hg/HgCl)
14	- 81.1 mV
15	- 178.8 mV
16	- 20.3 mV
17	- 175.1 mV
18	- 175.7 mV

Os resultados mostraram que em todos os pontos analisados, os valores não ultrapassaram -178,8 mV. Segundo a ASTM C-876 (ASTM, 2015), as medidas de potencial de corrosão obtidas a partir da diferença de potencial entre o concreto e a armadura, por meio de um eletrodo de referência, apresentam as seguintes probabilidades de corrosão da armadura no concreto (quadro 1).

Portanto, os resultados obtidos devem ser tomados com cautela, e de posse desses resultados, o que se infere é que em alguns pontos, o processo de corrosão pode estar em um estágio inicial, sem o comprometimento da armadura, e que a curto prazo a probabilidade de danos na estrutura devido a corrosão são inferiores a 5% exceto, para os pontos específicos da parte inferior da laje da Calha Parshall, que, como discutido, em função da ausência da camada de cobrimento, já se encontram em processo de corrosão
