CARACTERIZAÇÃO DE PATOLOGIAS EM EDIFICAÇÃO TÉRREA: ESTUDO DE CASO

Lião, G. A. ¹

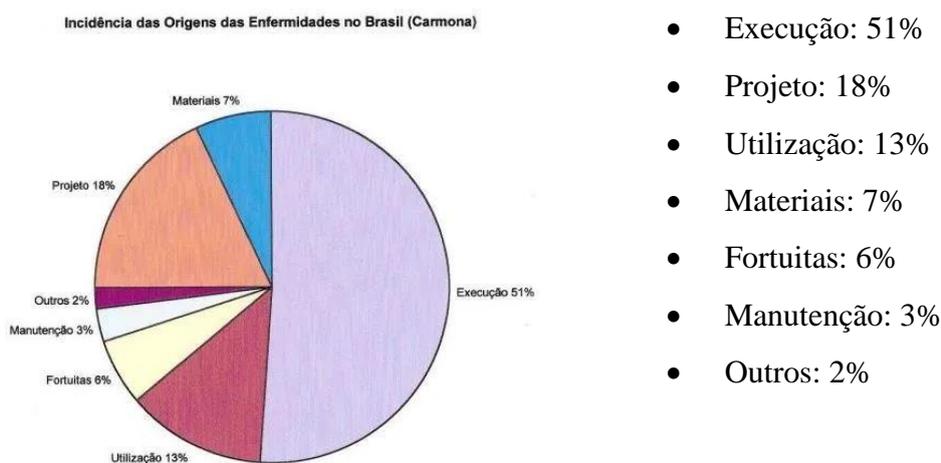
Figura 01 – Incidência das origens patológicas. Fonte: Silva e Jonov (2011)

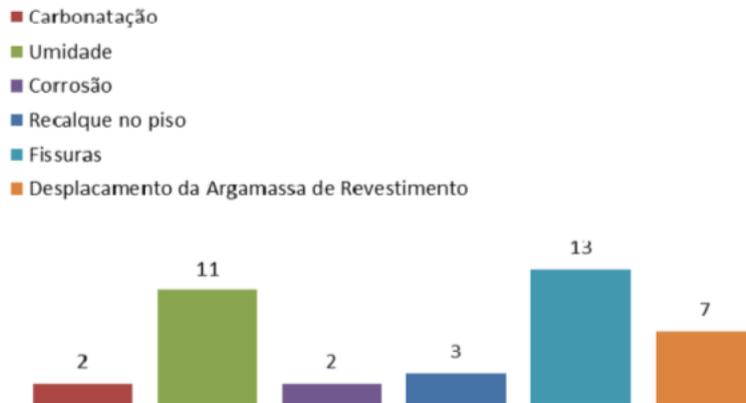
Figura 02 – Manifestações patológicas observadas na análise das 21 edificações. Fonte: SANTOS (2016)

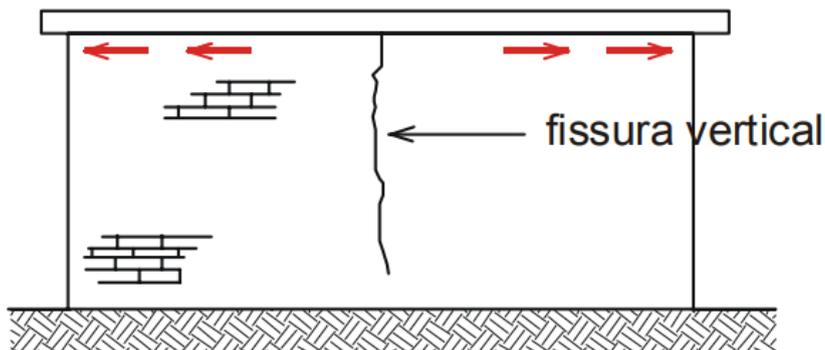
Figura 6 – Fissura vertical na alvenaria por movimentação térmica. Fonte: Duarte (1998).

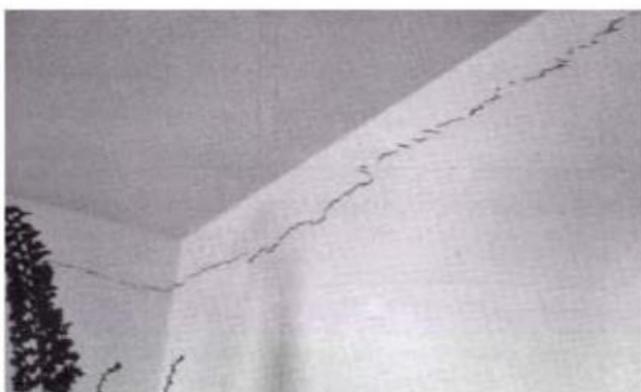
Figura 7 – Fissura horizontal na alvenaria por movimentação térmica da laje de cobertura. Fonte: THOMAZ (1989).

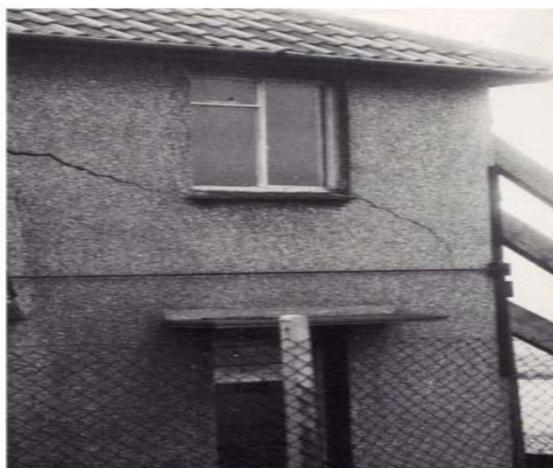
Figura 8 – Fissura por recalque de fundações. Fonte: ELDRIDGE (1982).

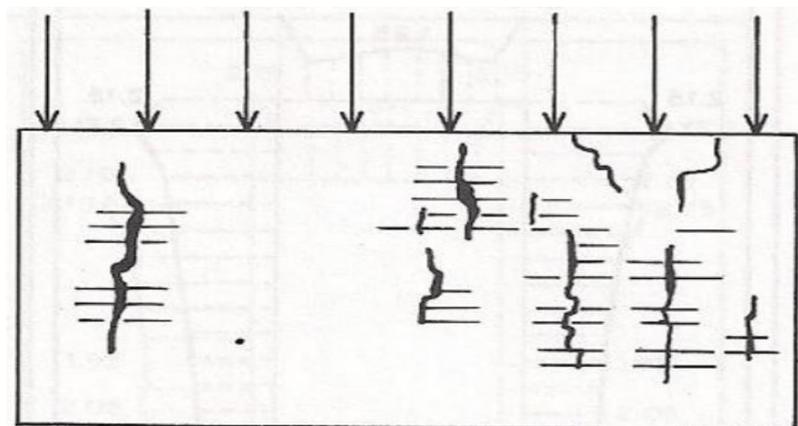
Figura 9 – Fissuras verticais na alvenaria resultantes de sobrecarga. Fonte:THOMAZ (1949).

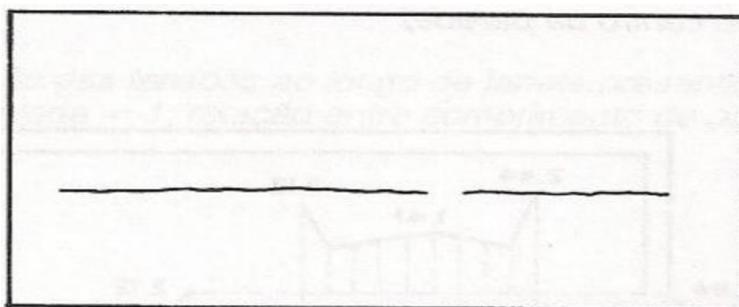
Figura 10 – Fissuras horizontais na alvenaria resultantes de sobrecarga. Fonte:THOMAZ (1949).

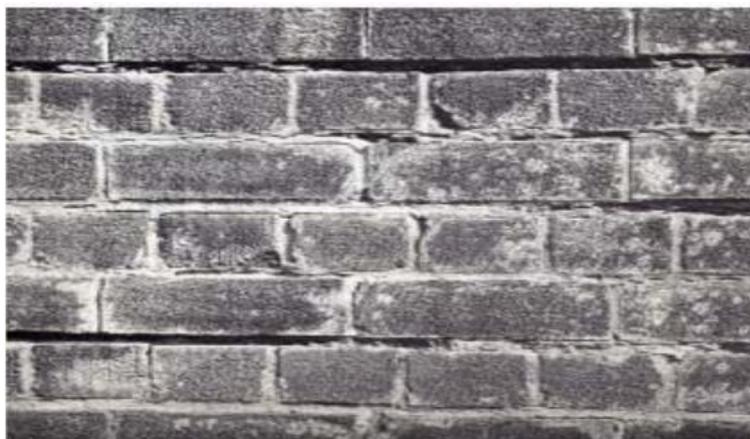
Figura 11 – Fissuras horizontais nas juntas de argamassa provenientes de reações químicas. Fonte: ELDRIDGE (1982).

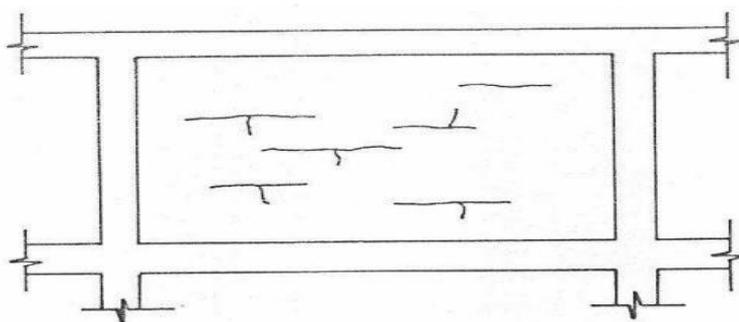
Figura 12 – Fissuras provenientes de movimentação higroscópica. Fonte: ELDRIDGE (1982).

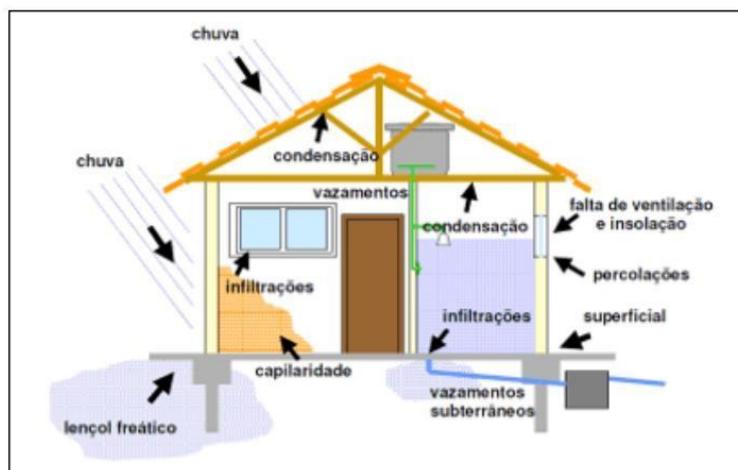
Figura 13 – Ação da água nas edificações. Fonte: Ferraz (2016).

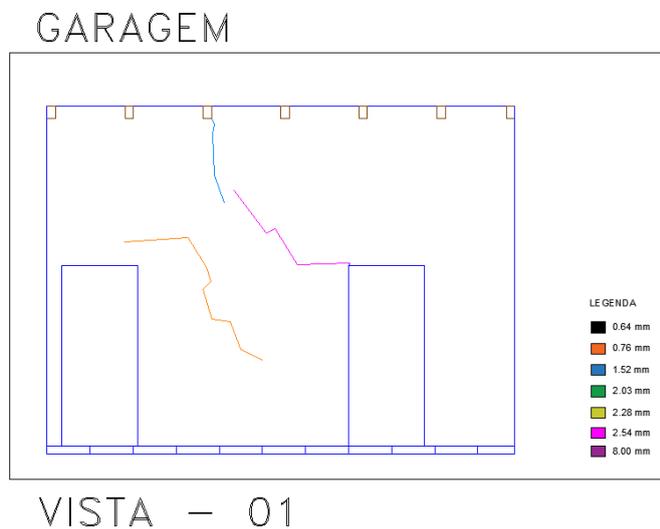
Figura 15 – Levantamento arquitetônico.
 Fonte: Autor (2023)

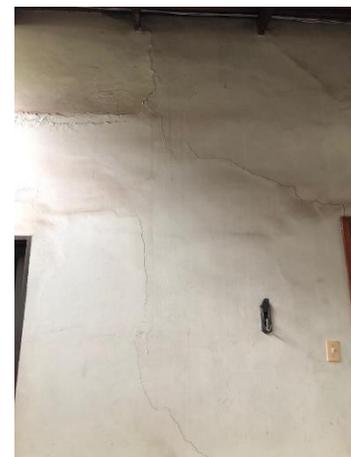
Figura 16 - Foto tirada na inspeção
 Fonte: Autor (2023)

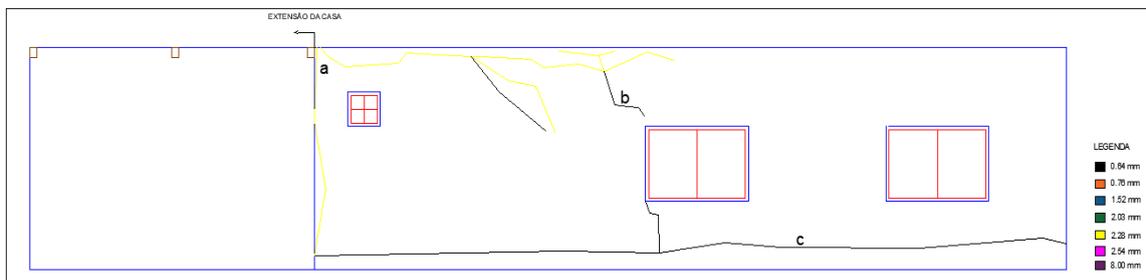
CORREDOR EXTERNO ESQUERDO

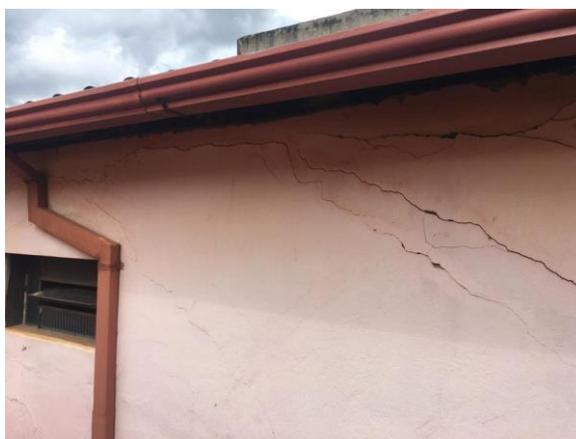
Figura 23 – Foto tirada na inspeção. Fonte: Autor (2023).

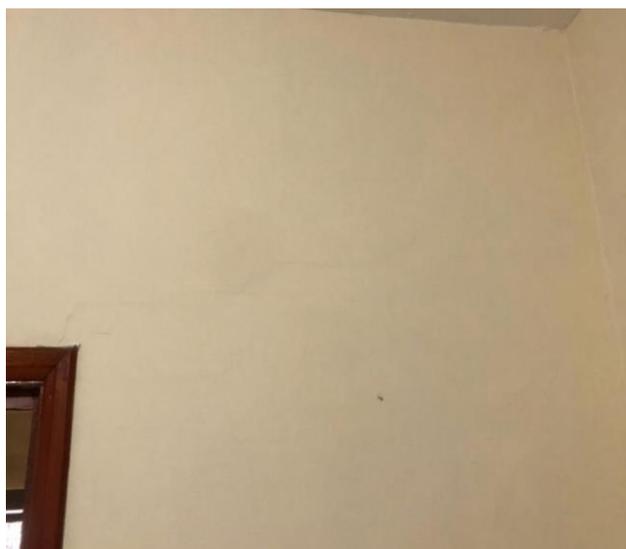
Figura 26 - Foto tirada na inspeção. PRF1
Fonte: Autor (2023).

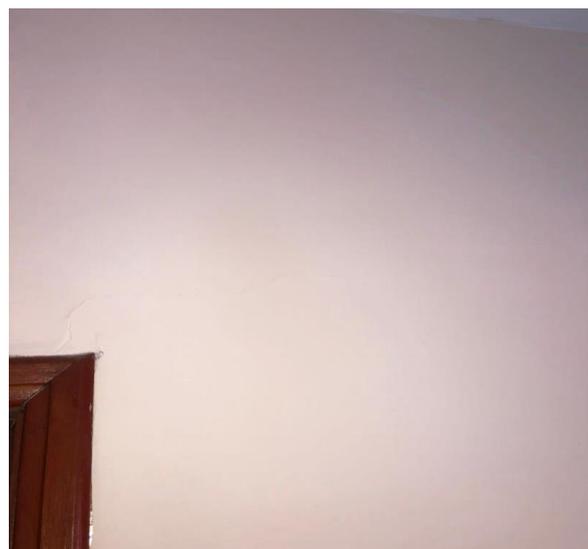
Figura 27 - Foto tirada na inspeção. PRF1
Fonte: Autor (2023).

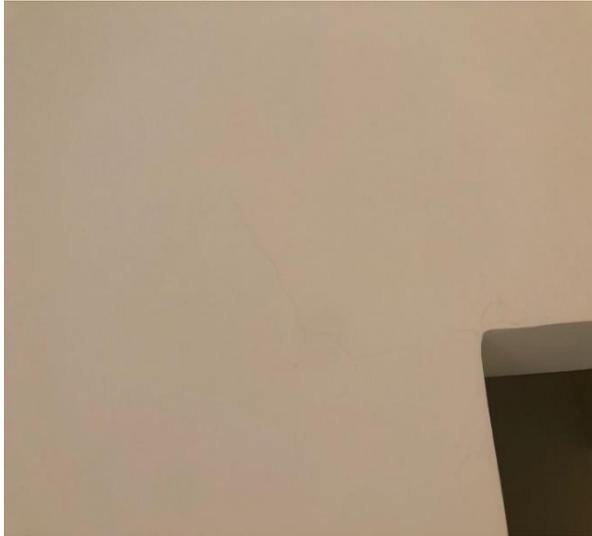
Depois (5 meses depois)

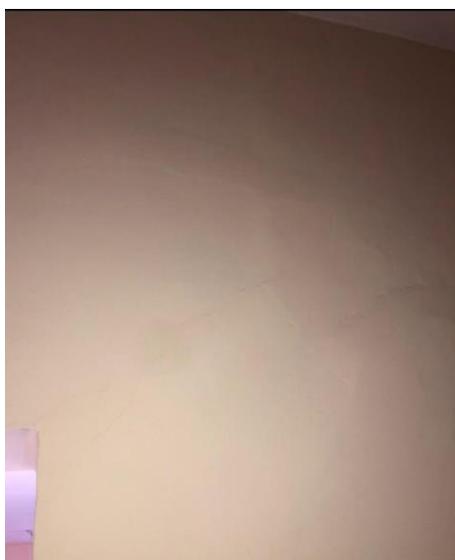
Depois (5 meses após a reforma)

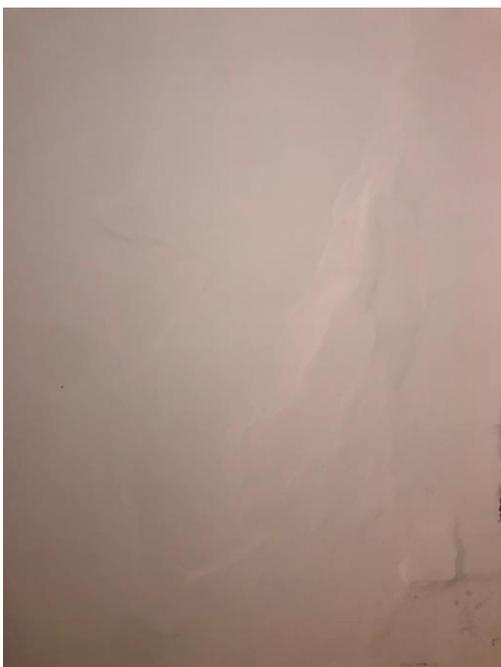
Depois (5 meses após a reforma)

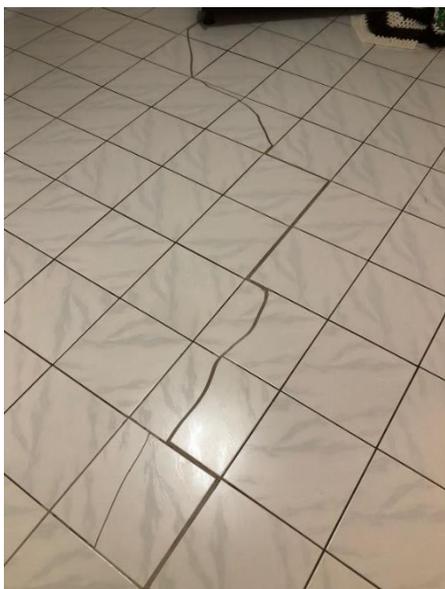
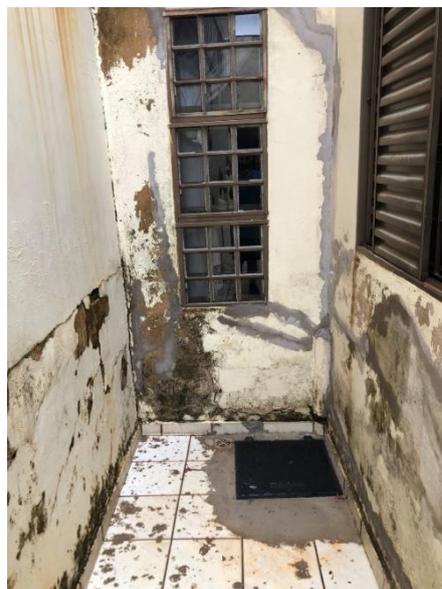
Figura 36 – Foto tirada em inspeção.
