RESUMO: O sistema de piso é tratado como um dos principais elementos construtivos em uma edificação industrial, e portanto, espera-se que fatores mínimos de gerenciamento projetos, de qualidade da execução e dos materiais aplicados, do controle tecnológico do processo e da manutenção, devam ocorrer a fim de garantir a longevidade do sistema. Entretanto constata-se que a ausência de uma normatização específica, falhas de concepção e execuções sem mão de obra qualificada, sujeita este elemento construtivo a manifestações patológicas, implicando em prejuízos econômicos e logísticos advindos da interrupção da produção para manutenção e recuperação do piso em um sistema industrial. A partir disso, este trabalho propôs-se a identificar, discutir e analisar aspectos sobre as manifestações patológicas presentes em pisos industriais. Para tanto foram realizadas vistorias *in loco* em 11 galpões industriais na cidade de Goiânia. Um *check-list* contendo as características construtivas e de manutenção e procedimentos de inspeção foi elaborado, observando minuciosamente o elemento construtivo, a fim de detectar e discutir sobre a presença de danos ocorridos por manifestações patológicas. Os re

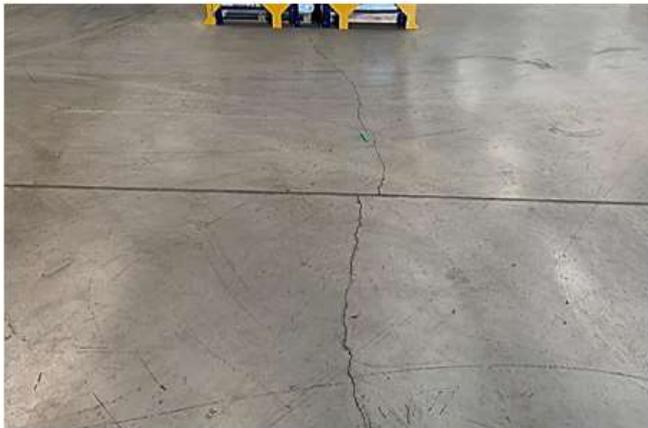
Em relação à caracterização das fissuras por retração plástica, Chodounsky e Viecili (2007) abordaram que são ocasionadas grandes aberturas, havendo casos que lesionam toda a placa, como pode-se observar na figura 2, lesionando cerca de 8,00 metros da placa.

Figura 2 – Manifestação de fissura por retração plástica.

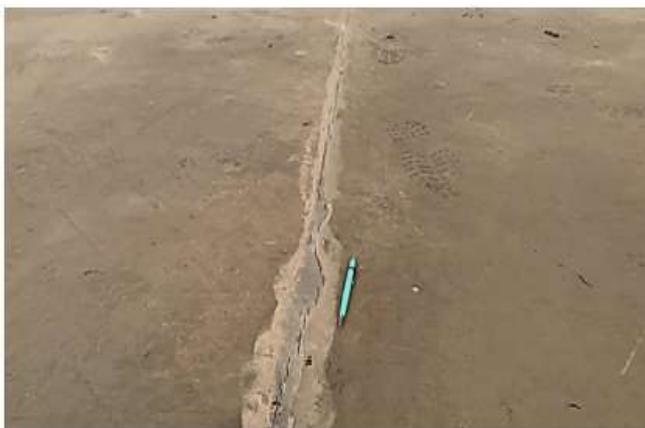
As fissuras por retração hidráulica geralmente se encontram próximas as juntas serradas (figura 3) sendo difícil de identificar a sua origem, conforme relatado por Rodrigues, Botacini & Gasparetto (2006).

Figura 3 – Manifestação de fissura por retração hidráulica.

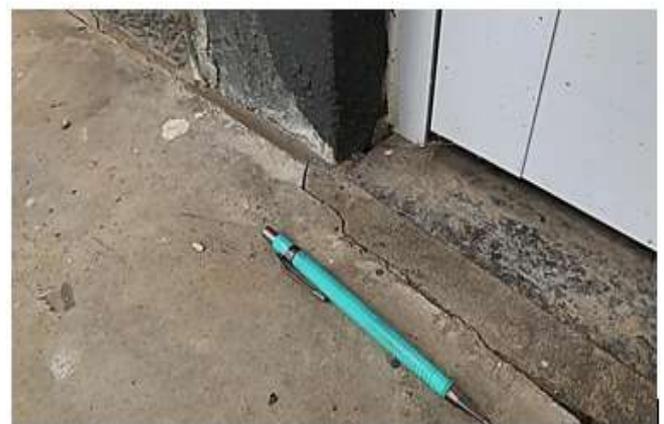
Em relação à caracterização do empenamento, Fortes, Souza e Junior (2008) discorrem que a ocorrência desse tipo de manifestação patológica indica o arqueamento e, até mesmo, a quebra como mostrado na figura 4, por falta de apoio nas extremidades.

Figura 4 – Manifestação de empenamento.

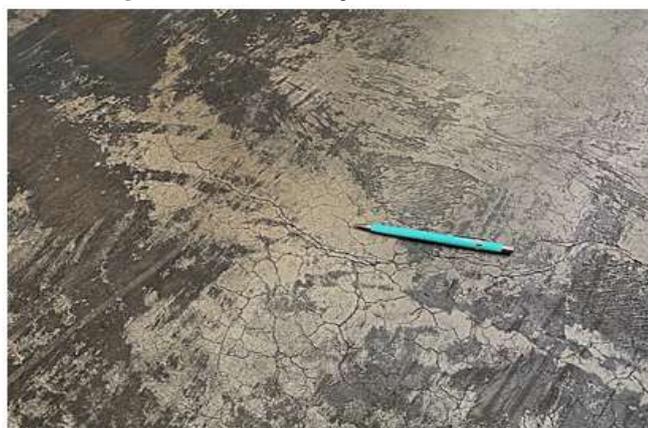
Ainda segundo Chodounsky (2008), o borrachudo é caracterizado por apresentar uma superfície fissurada e ondulada, como diagnosticado no galpão G e mostrada na (figura 5), com comprometimento estético e funcional, como apresentado na figura abaixo.

Figura 5 – Manifestação de borrachudo.

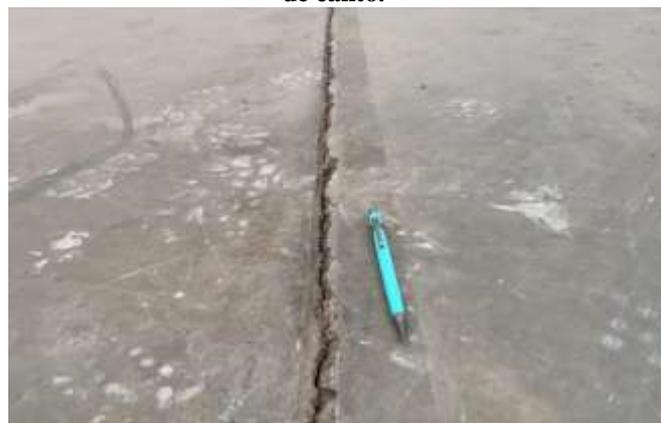
O manual do DNIT descreve ainda, que essa manifestação patológica pode se revelar pela quebra das

bordas da placa de concreto, como evidenciado no galpão B e mostrado na figura 6.

Figura 6 – Manifestação de esborcinamento das juntas e de canto.

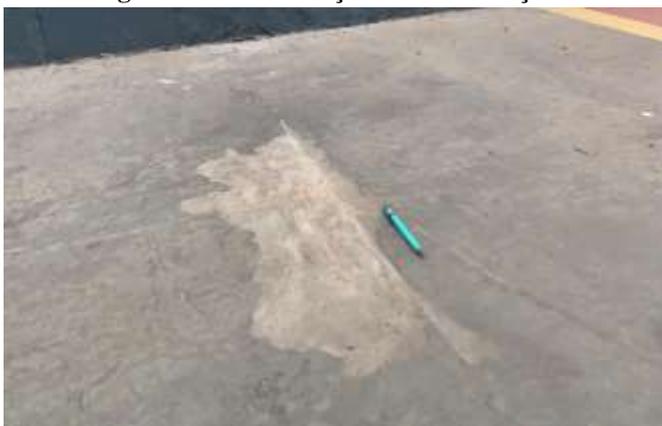
Fortes, Souza e Junior (2008) ainda ressaltam que se trata de uma manifestação superficial, que em função da redução drástica de sua durabilidade é caracterizada pelo destacamento da lâmina superficial do piso, como na figura 7.

Figura 7 – Manifestação da delaminação.

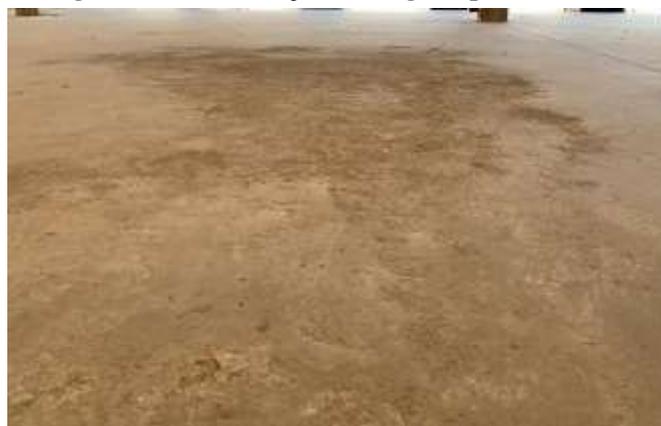
Ambos os autores citados ressaltam que a manifestação patológica, como sendo o desgaste acentuado da superfície do piso, que resultaria na formação de pó e no surgimento de buracos, bem como visto na figura 8.

Figura 8 – Manifestação do desgaste por abrasão.
