**AVALIAÇÃO DAS PRINCIPAIS MANIFESTAÇÕES PATOLÓGICAS  
EM EDIFÍCIOS ESCOLARES DE GOIÂNIA-GO: ESTUDO DE CASO  
EM ESCOLAS PÚBLICAS MUNICIPAIS**

Eduardo Moraes Lima

Goiânia, 02 de dezembro de 2020

Monografia apresentada ao curso de Engenharia Civil da Pontifícia Universidade Católica de Goiás como requisito para obtenção do título de bacharel em Engenharia Civil.

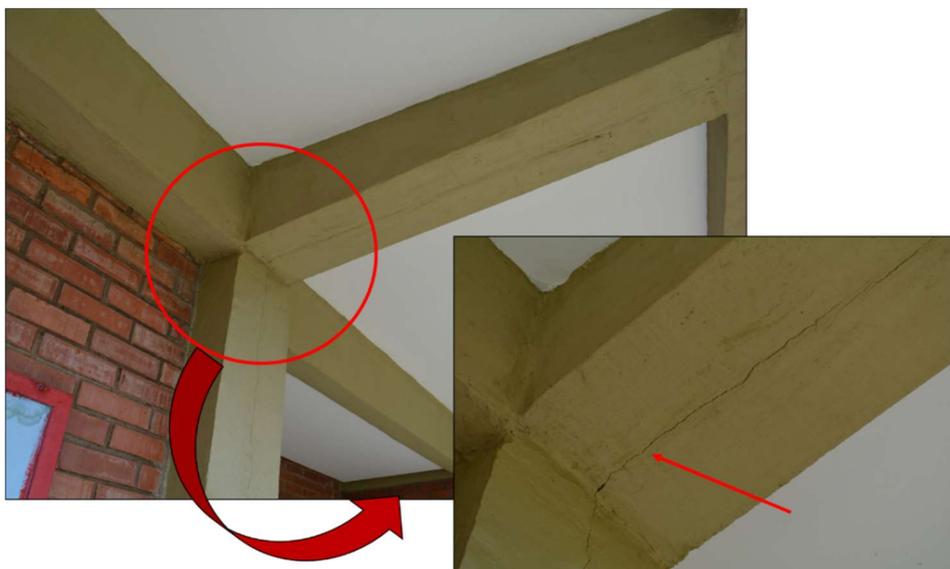
As principais manifestações patológicas nas estruturas de concreto armado foram as aberturas (fissuras, trincas e rachaduras), infiltrações e armaduras expostas. As aberturas foram predominantemente identificadas em pilares e vigas, conforme retrata a Figura 36.

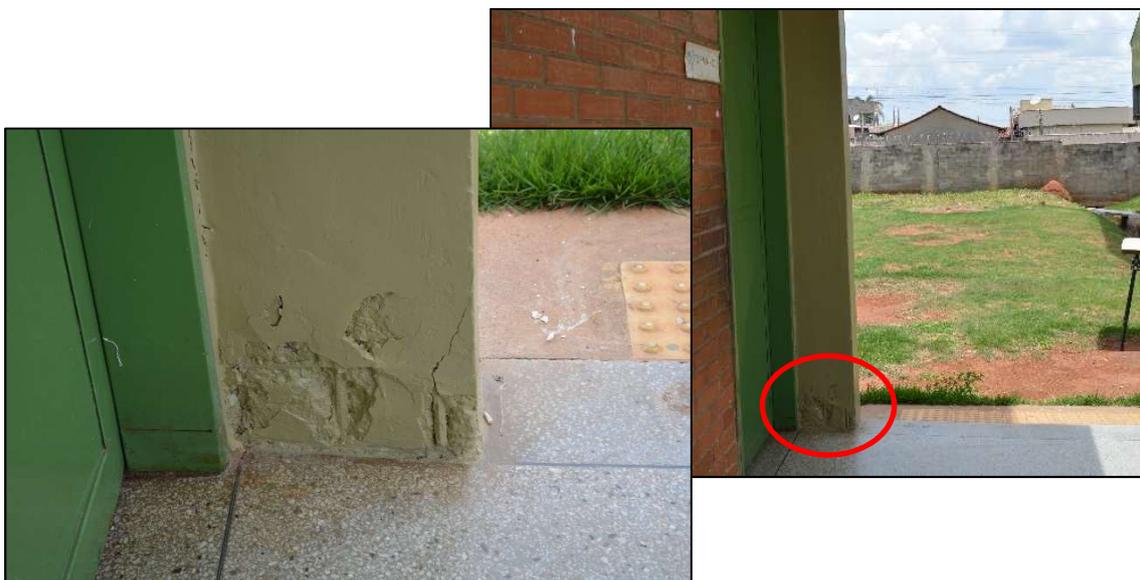
Pela posição da trinca, pode-se dizer que a provável causa dela possa estar relacionada com a falta de uma junta de dilatação especificada em projeto. Dentre as anomalias observadas, a mais preocupante foi a apresentada na Figura 37 abaixo. Tal manifestação patológica pode estar relacionada tanto com erro de execução, quando do lançamento do concreto, deixando um ninho de concretagem no pé do pilar, quanto por esforços não previstos em projeto agindo sobre o “pé” do elemento estrutural.

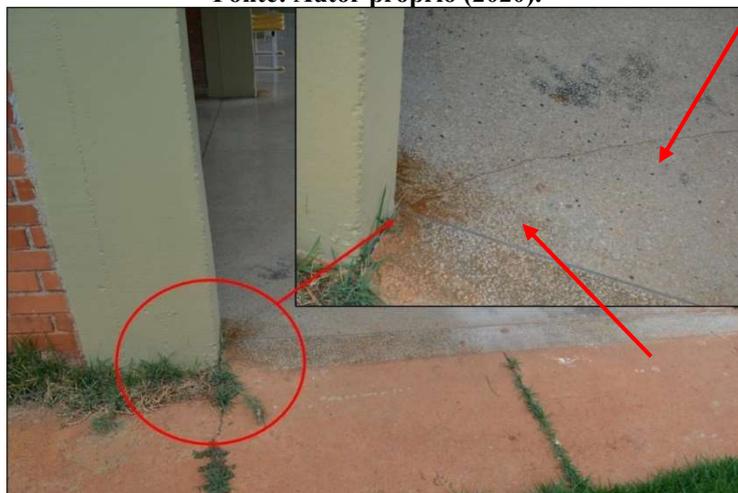
Quanto a pavimentação, todas as manifestações patológicas detectadas correlacionaram-se às aberturas superficiais, tais como fissuras, trincas e rachaduras. A Figura 38 abaixo ilustra uma trinca partindo do “pé” do pilar (interface estrutura/pavimento ou piso), demonstrando inadequação ou deficiência na fase de projeto e/ou de execução dos serviços pertinentes.

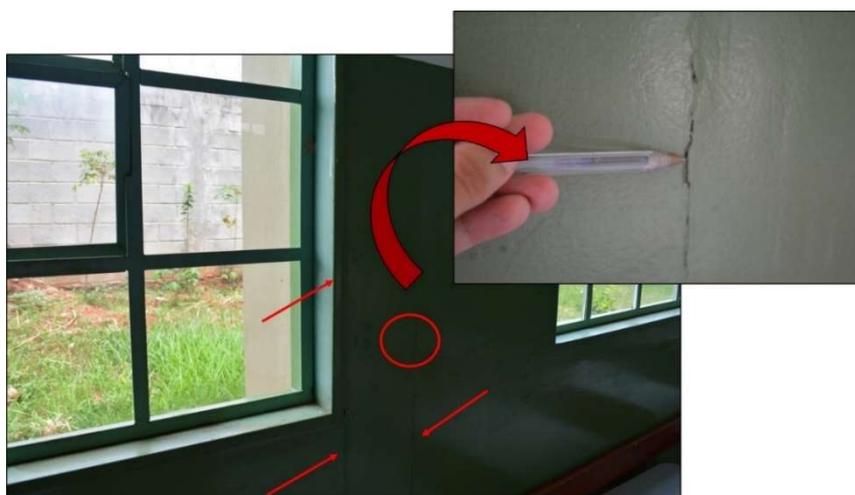
Nos painéis de vedação vertical (paredes) as manifestações patológicas predominantes foram as trincas nas interfaces alvenaria/estrutura, provavelmente ocasionadas por deficiência ou falta de projeto com detalhamentos executivos para execução dos serviços pertinentes e necessários nestas situações. Conforme aponta a Figura 39 abaixo.

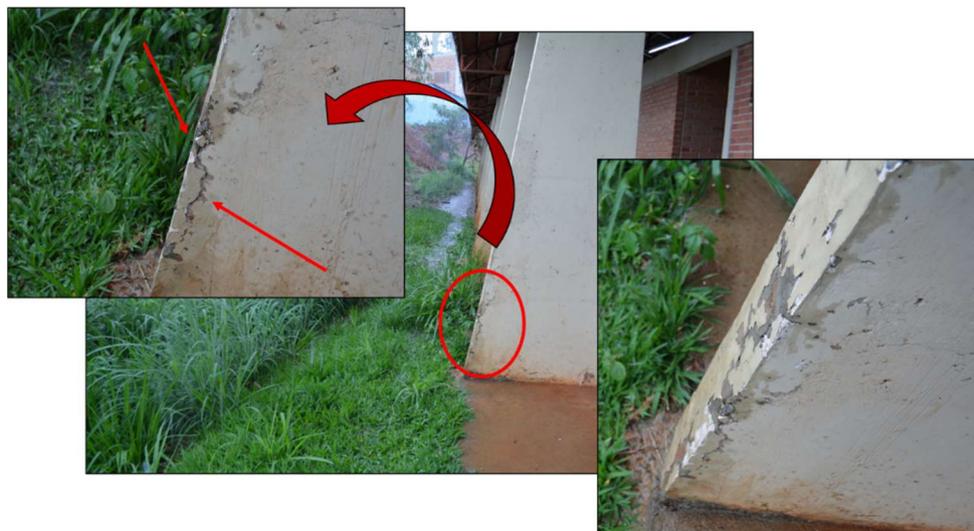
As principais manifestações patológicas observadas nas estruturas de concreto armado foram as aberturas (fissuras, trincas e rachaduras), e manchas/deslocamento na pintura. A Figura 41 adiante exhibe um pilar de extremidade, não protegido contra as intempéries, com fissuras e deslocamento predominantes na camada da pintura protetora.

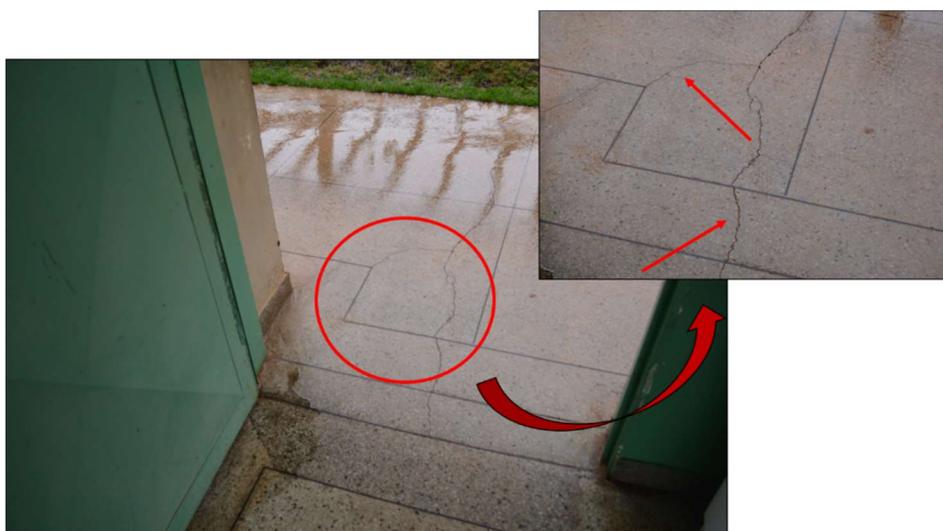
Quanto à pavimentação, todas as manifestações patológicas detectadas foram correspondentes às aberturas (fissuras, trincas e rachaduras), correlacionadas, provavelmente, a causas físicas, como por exemplo a movimentação/recalque do solo (base), e/ou falha de projeto/execução. A Figura 42 mostra um caso de trinca/rachadura em piso externo (granitina).

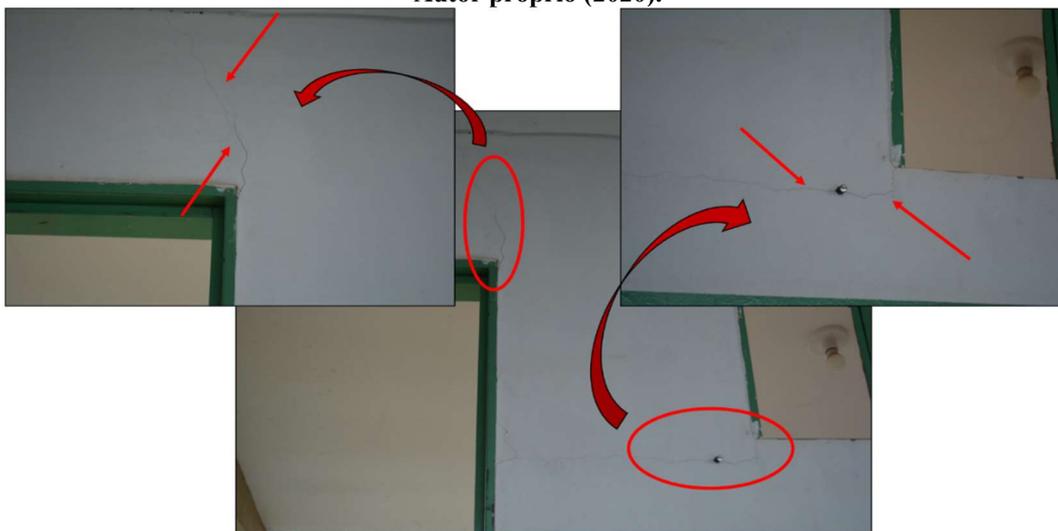
Nos painéis de vedação vertical (paredes) as manifestações patológicas predominantes foram as aberturas superficiais. Na Figura 43 é possível ver fissuras que se iniciam em cantos das esquadrias, devido, provavelmente, a ausência de verga na porta (foto da esquerda) e contra-verga na janela (foto da direita).

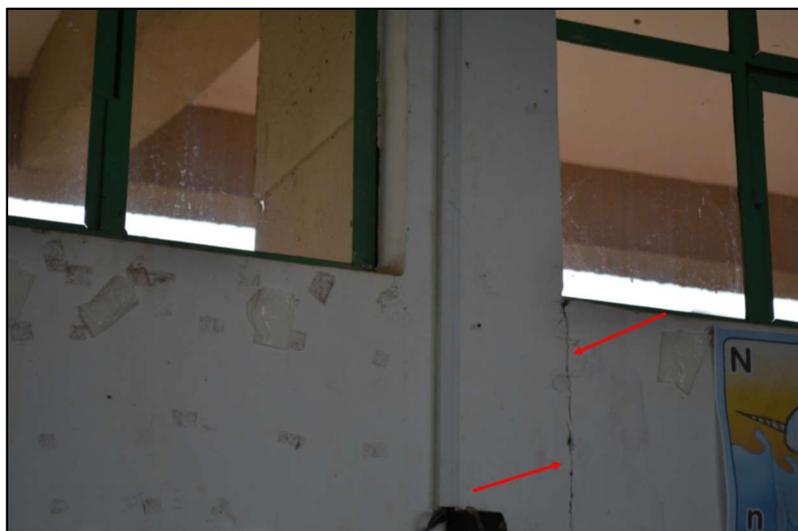
Foram identificadas trincas/rachaduras em praticamente todas as salas de aula, na região de interface pilar/alvenaria, resultante da diferença do comportamento físico/mecânico dos dois materiais, ocorrência que caracteriza a falta ou deficiência de detalhes executivos em projetos pertinentes e/ou execução inadequada dos serviços correlatos, conforme registra a Figura 44.

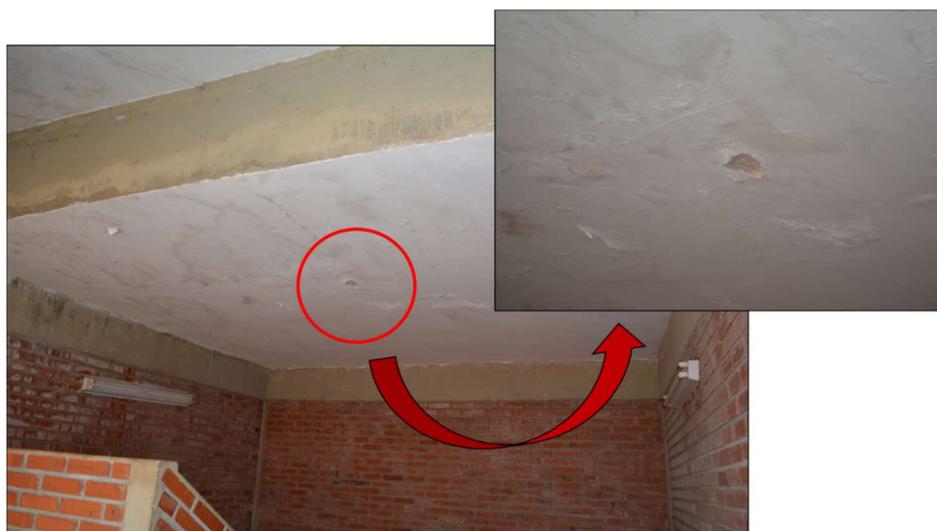
O acabamento do forro (teto) da edificação escolar foi feito com a aplicação de gesso corrido. A Figura 45, a seguir, permite visualizar o teto acabado com gesso corrido, localizado na região da laje correspondente ao fundo do reservatório (superior) de água, sobre o qual foram identificadas manifestações patológicas, tais como manchas devido a presença de umidade e deslocamentos, predominantemente, provenientes do sistema de pintura.

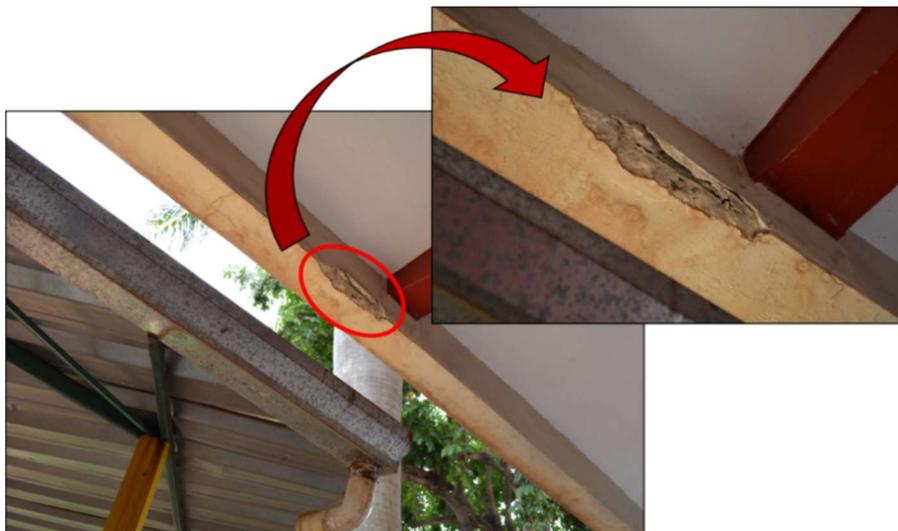
As principais manifestações patológicas observadas nas estruturas de concreto armado foram aberturas, manchas/desplacamento na camada de pintura devido a infiltrações e armaduras expostas, conforme a Figura 47.

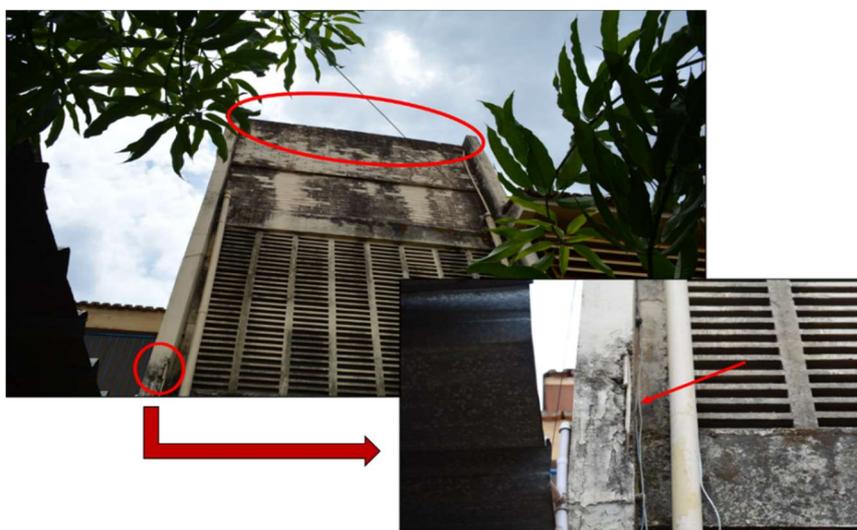
Na Figura 48 é possível visualizar a parede de concreto armado, revestida com material cerâmico/argamassa e pertencente ao reservatório superior da edificação, manchada significativamente devido a possíveis infiltrações e falta de pingadeira. Também é possível identificar uma grande deterioração do pilar de extremidade do reservatório superior, possivelmente na região de descontinuidade da concretagem do elemento, expondo a armadura de concreto armado, que aparenta flambagem.

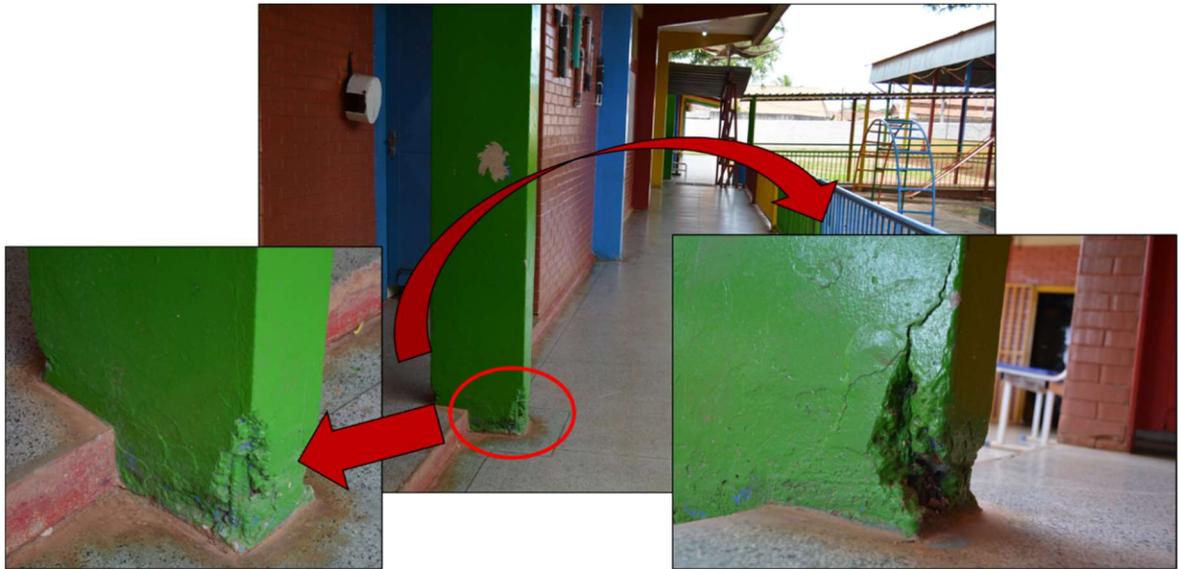
A Figura 49 como também identificado na escola A, exibe pilar com armadura exposta em sua região inferior.

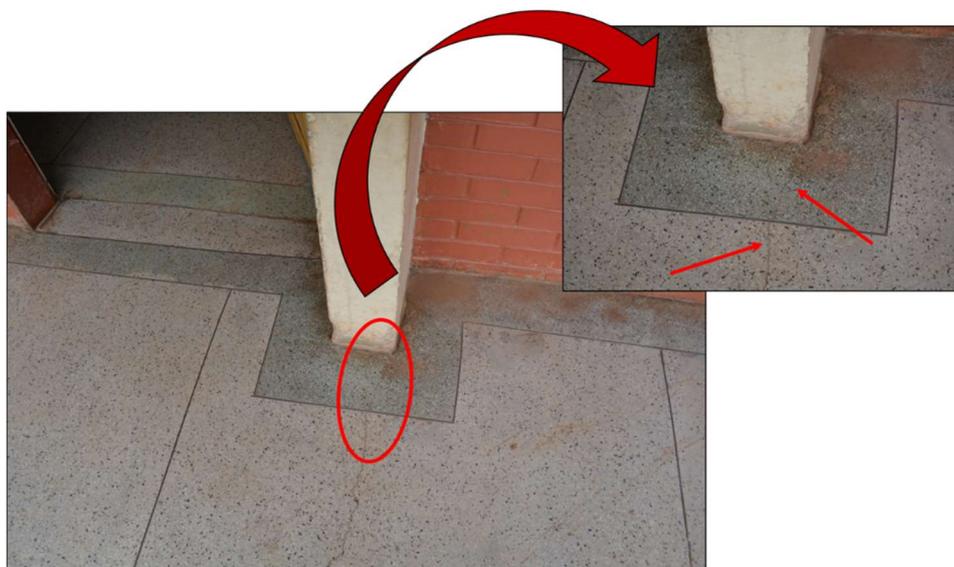
Quanto à pavimentação (pisos), todas as manifestações patológicas detectadas foram aberturas (fissuras, trincas e rachaduras), devidas, provavelmente, a retração do concreto, causas físicas e/ou falhas de projeto/execução. A Figura 50 exemplifica um caso (ocorrência) de trinca em pavimento (piso) acabado (granitina).

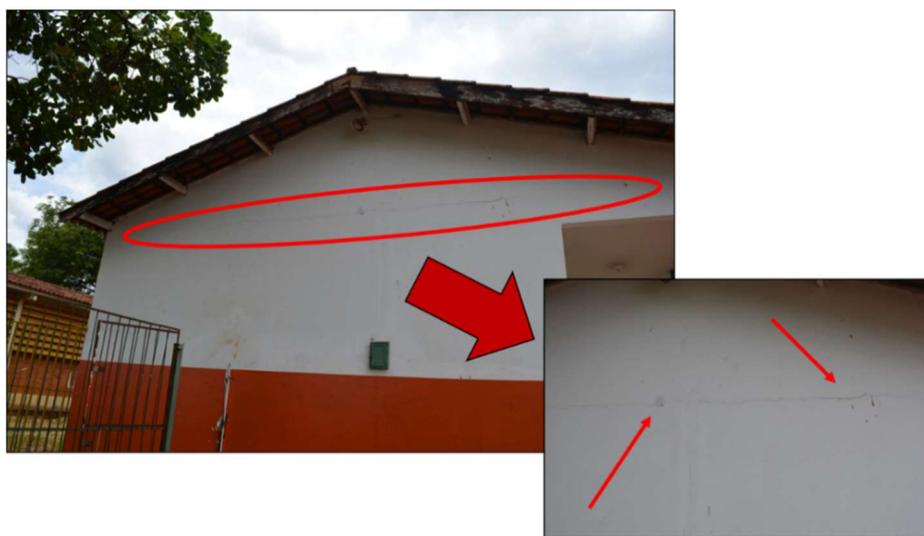
Nos painéis de vedação vertical (paredes) as manifestações patológicas predominantes foram as trincas nas interfaces alvenaria/estrutura, conforme Figura 51 devido possivelmente a falhas na execução, especificamente no processo de encunhando e/ou a não utilização de telas, os quais são elementos necessários para impedir o aparecimento de aberturas na ligação entre o painel de vedação vertical e o elemento estrutural, e manchas devido a umidade.

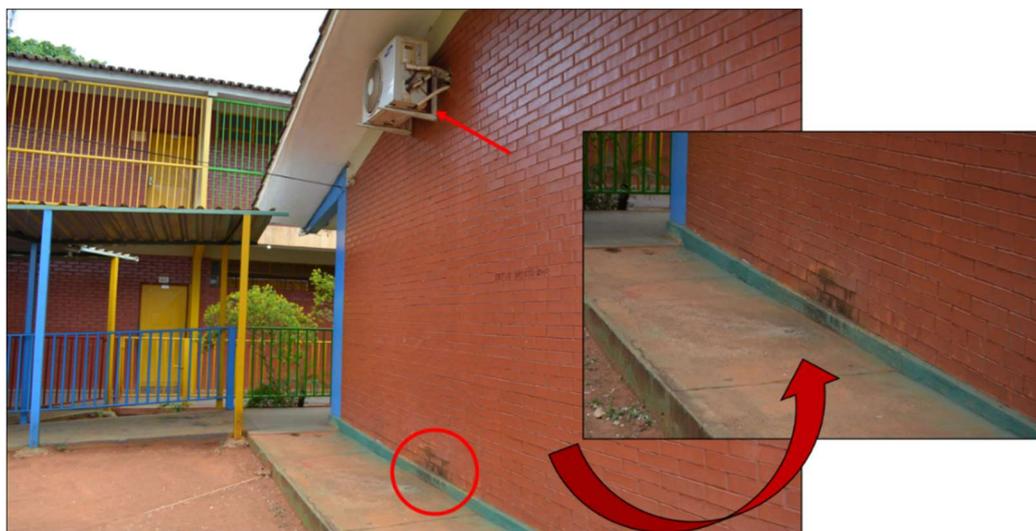
Na Figura 52 a seguir é possível visualizar mancha escurecida abaixo da vaporizadora do sistema de ar-condicionado sem instalações apropriadas para o seu dreno, ocasionando assim uma constante presença de umidade na região em destaque.

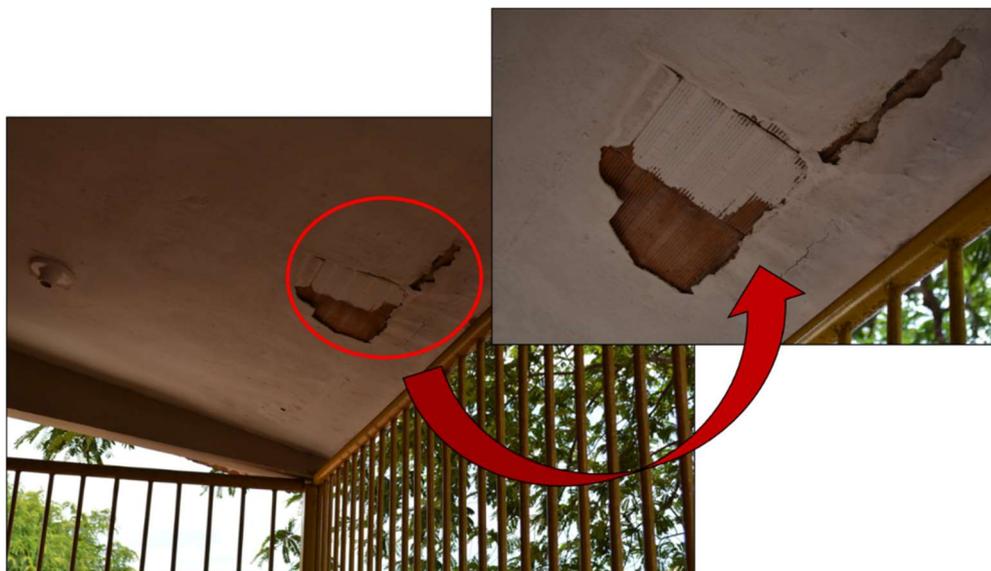
Em tetos/forros da edificação foram identificadas manifestações patológicas correlacionadas à infiltração oriunda da laje e deslocamentos, em função de possível falha de execução, assim como retrata a Figura 53.

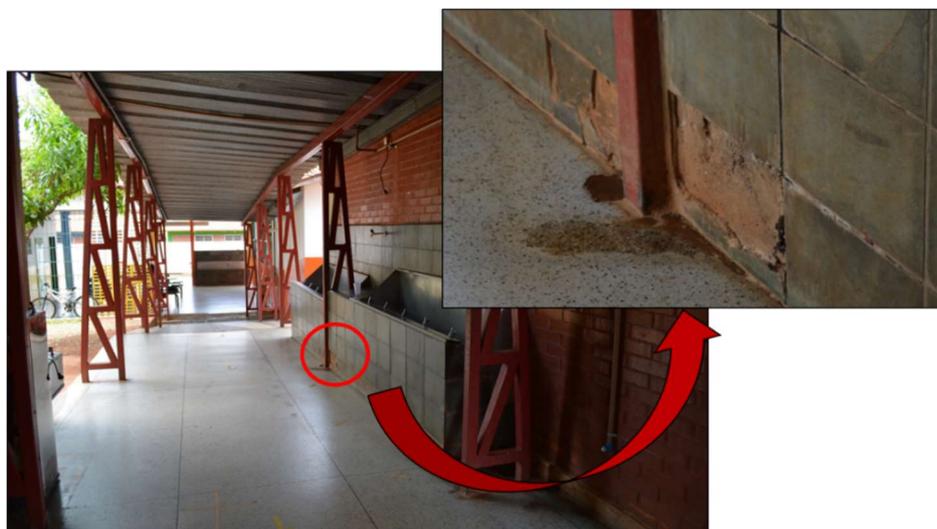
Foram identificadas manifestações patológicas em revestimentos, tal como deslocamento e deterioração de juntas. Os deslocamentos ocorreram junto ao bebedouro da edificação, vinculando assim sua provável causa a problemas relacionados com umidade, conforme aponta a Figura 54.

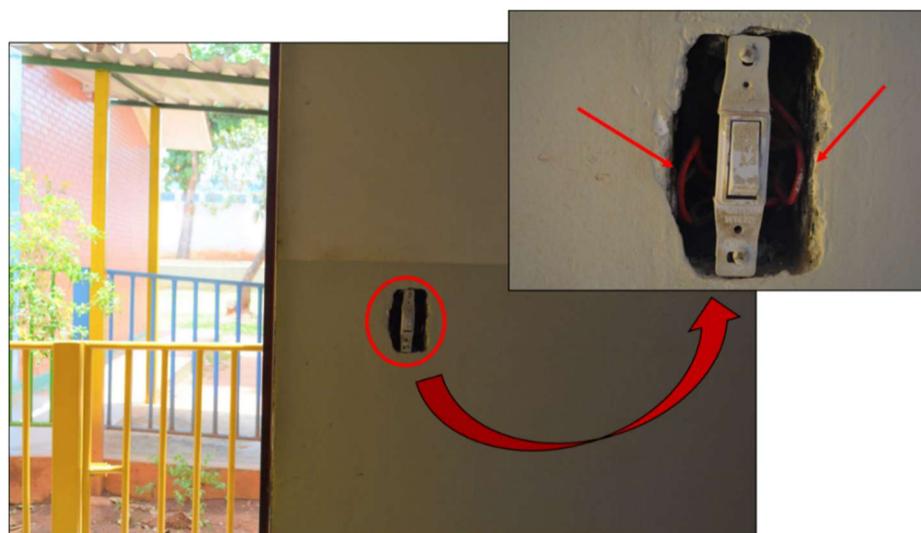
Apesar das anomalias pertinentes às instalações prediais não fazerem parte do escopo do trabalho, se faz necessário chamar a atenção para o destaque apresentado na Figura 55. Sendo caracterizado como desconformidade normativa, a imagem apresenta um interruptor sem a placa (espelho) de proteção, expondo o condutor elétrico e colocando em alto risco quem faz uso do interruptor, considerando principalmente a faixa etária dos alunos.

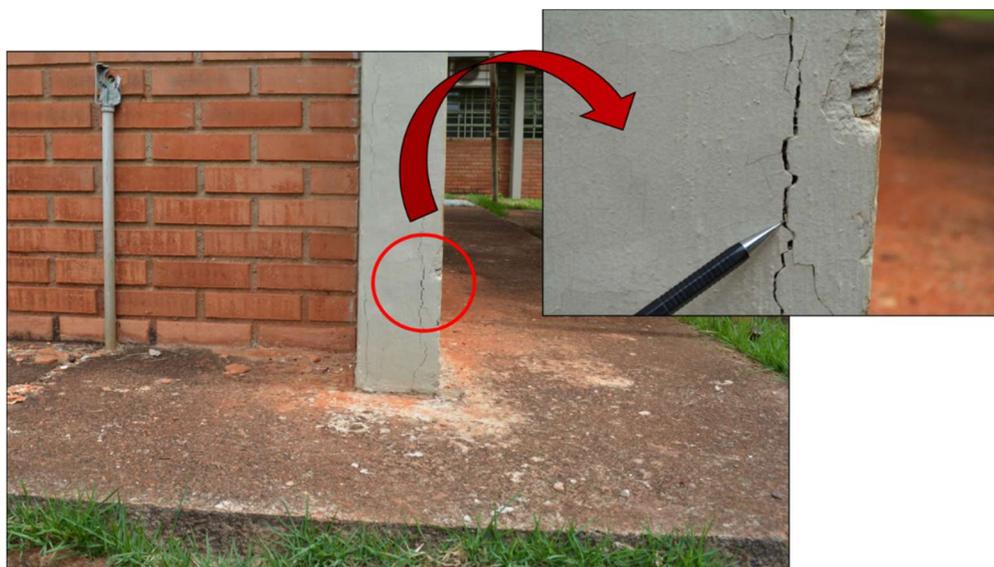
A Figura 58, a seguir destaca rachadura próxima à parte inferior de um pilar de extremidade do bloco de salas de aula, estruturado em dois pavimentos.

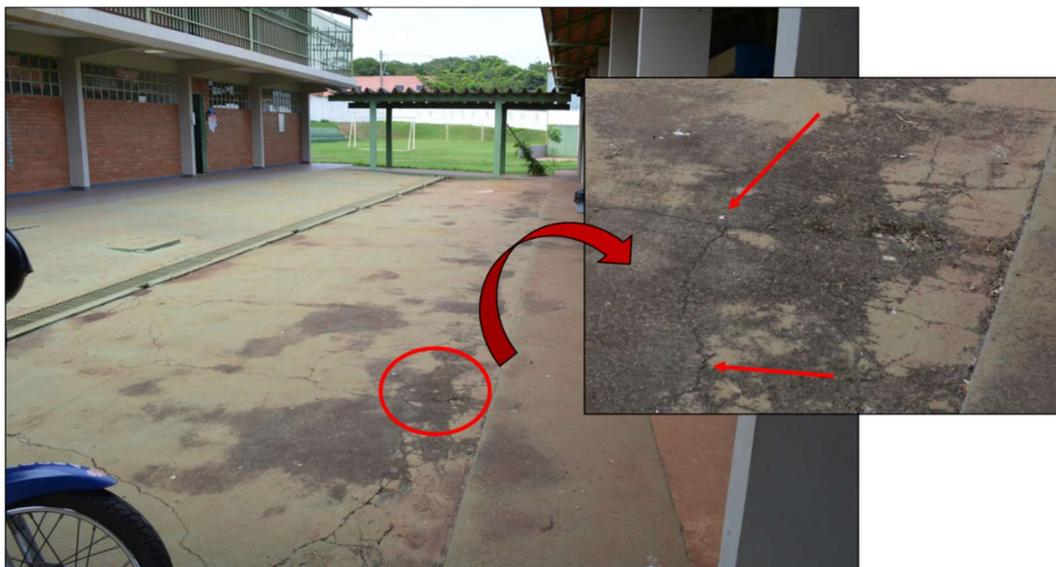
Quanto a pavimentação, as manifestações patológicas detectadas foram aberturas (fissuras, trincas e rachadura) e deslocamentos e manchas correlacionadas à presença de umidade, conforme visualização indicada na Figura 59 abaixo.

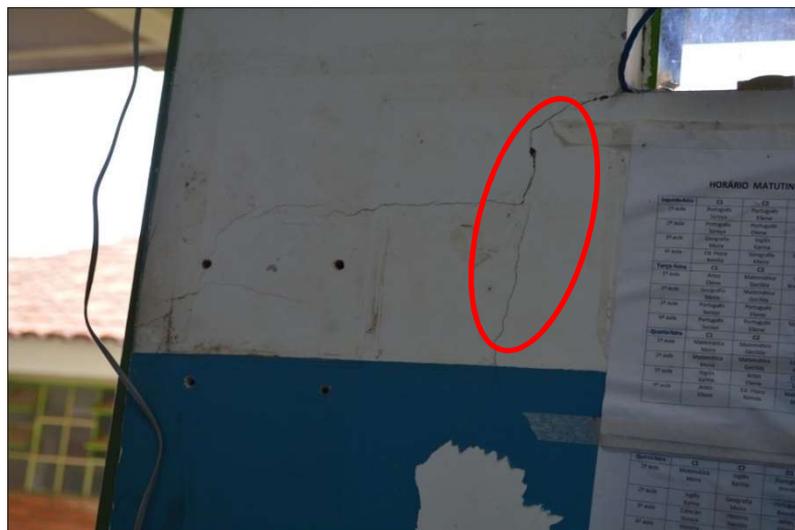
Nos painéis de vedação vertical (paredes) as manifestações patológicas predominantes foram fissuras e rachaduras iniciadas a partir das extremidades das esquadrias e deslocamento da camada de tinta das paredes. A Figura 60 mostra uma rachadura que se inicia a partir da extremidade (canto) da abertura (vão) de janela, demonstrando possível ausência de contraverga.

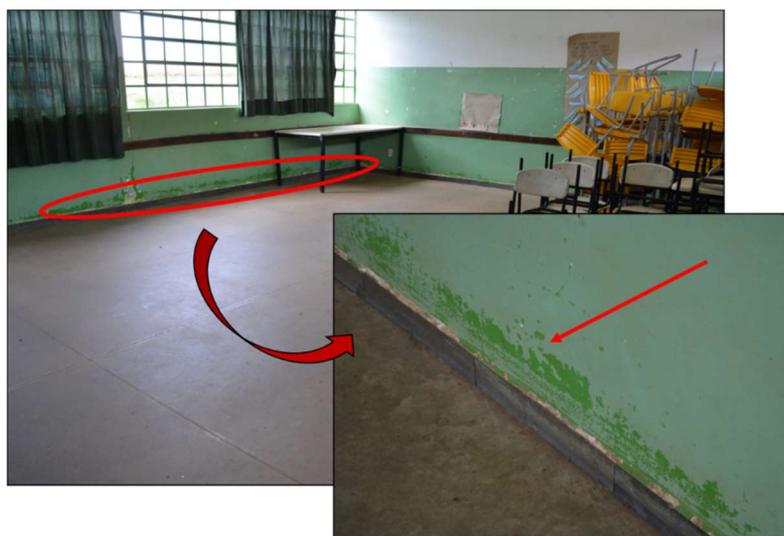
Deslocamentos da camada de tinta, localizados na região próxima ao rodapé de parede internas, foram localizados em praticamente todas as salas de aula da escola em questão, e suas causas podem estar relacionadas a possíveis falhas pertinentes à execução dos serviços de pintura e repinturas. A Figura 61 mostra um caso de deslocamento da camada de tinta, na parte inferior e pelo lado interno de uma parede localizada em sala de aula.

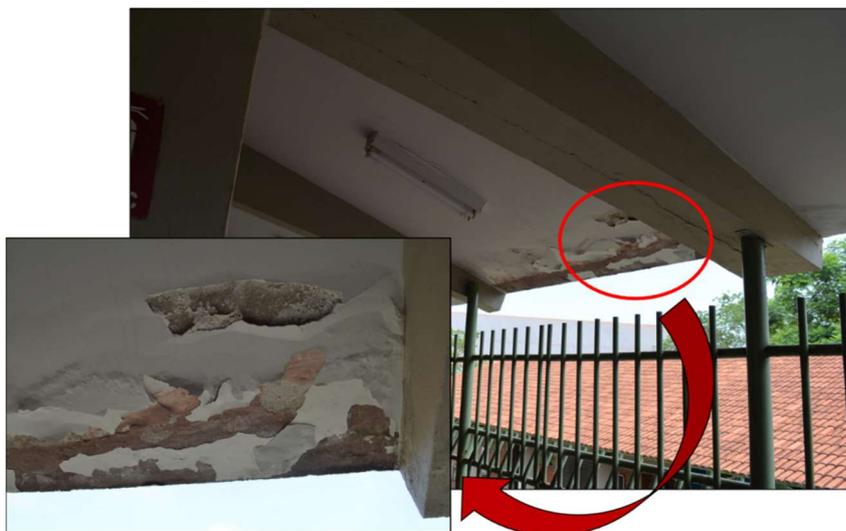
O acabamento em tetos da edificação escolar foi feito com gesso corrido. Foram identificadas manifestações patológicas correlacionadas à infiltração oriunda da laje e deslocamentos de camadas do sistema de pinturas e revestimento argamassado, devido provavelmente a falha de execução. Estas anomalias encontradas podem ter origens em procedimentos inadequados quanto à execução dos serviços pertinentes. A Figura 62 registra um caso de deslocamentos, tanto das camadas correlacionadas ao sistema de pintura quanto ao revestimento argamassado (reboco de teto).

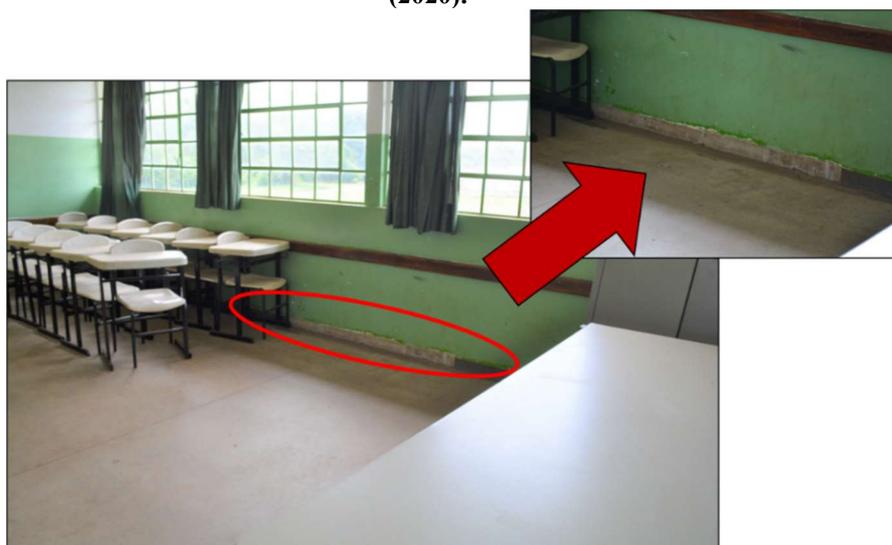
Os deslocamentos de materiais cerâmicos, aplicados como acabamentos, foram consideravelmente identificados. Os casos de maior ocorrência referem-se à perda de aderência das peças cerâmicas, pertinentes aos rodapés localizados no interior das salas de aula do pavimento térreo. As causas podem estar substancialmente correlacionadas à umidade constante e excessiva localizada na parte inferior (baixa) das paredes, proveniente de deficiências do sistema de impermeabilização das vigas Baldrames, conforme ilustra a Figura 63 abaixo.

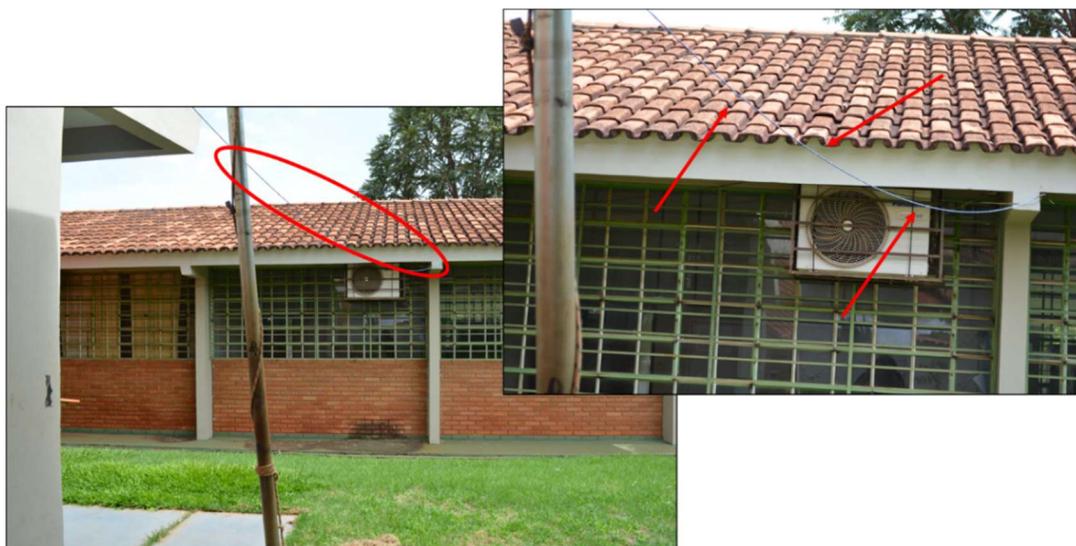
Assim como apresentado na escola anterior, nesta também se faz necessário chamar a atenção para a desconformidade normativa exibida na Figura 64, a qual mostra um condutor elétrico suspenso entre dois blocos a uma altura de aproximadamente 1,40m em relação ao chão, facilitando assim que usuários do prédio (escola) possam se acidentar gravemente.

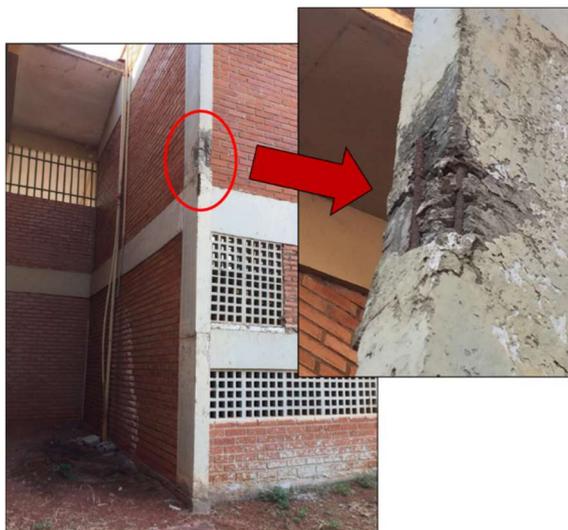
As principais manifestações patológicas nas estruturas de concreto armado foram as aberturas (fissuras, trincas e rachaduras). Outras anomalias verificadas referem-se à presença localizada de umidade, ninhos de concretagem e armaduras expostas. Um exemplo de armadura exposta em elemento estrutural de concreto pode ser visto na Figura 66.

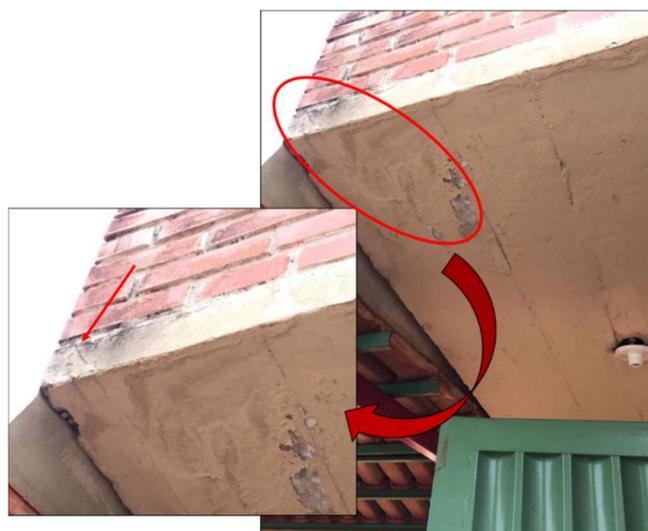
A Figura 67 abaixo destaca região da laje da guarita da escola com manchas devido a infiltração e fissuras.

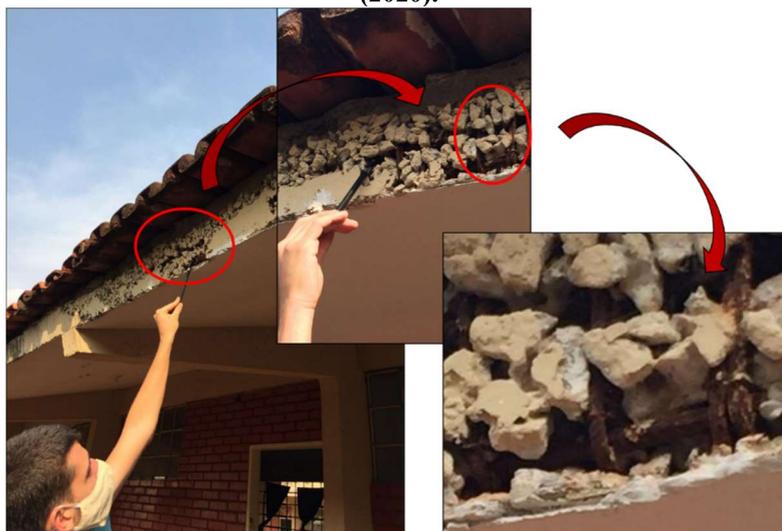
Foram identificadas diversas lajes com problemas de ninho de concretagem, o que caracteriza inadequação em procedimentos de execução dos serviços correlatos à concretagem, na época da construção da edificação, bem erros de dosagem (preparo) do concreto, no que se

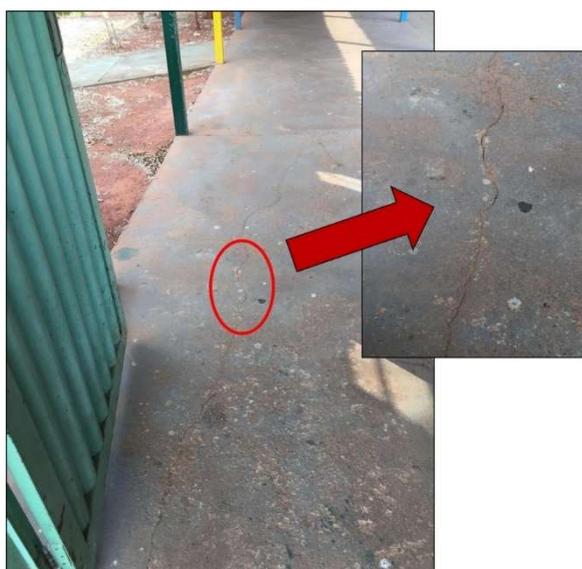
Quanto à pavimentação, as manifestações patológicas detectadas foram também as aberturas e deslocamentos, assim como mostra a Figura 69.

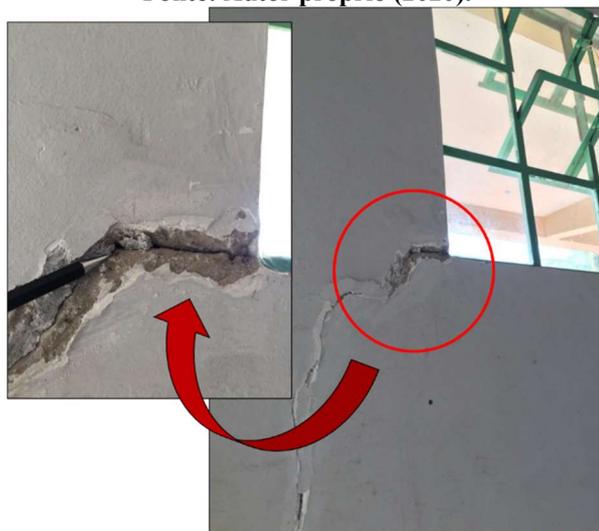
Nos painéis de vedação vertical as manifestações patológicas predominantes foram as trincas nas interfaces entre as paredes e os elementos estruturais de concreto armado,

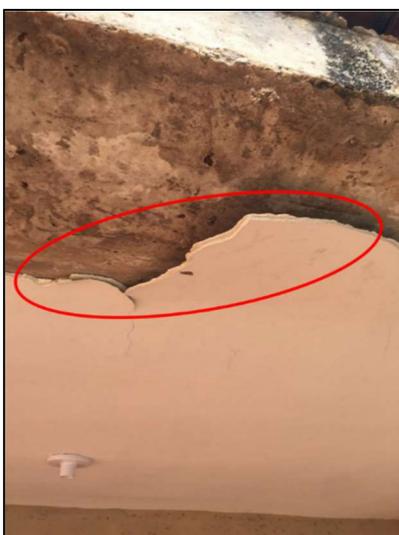
O acabamento superficial em tetos desta edificação escolar também foi feito utilizando gesso corrido. Foram identificadas manifestações patológicas por causa de infiltração de água oriunda da laje, o que ocasionou o deslocamento das camadas de acabamento (gesso e pintura). A Figura 71 permite visualizar os deslocamentos das camadas de acabamento (gesso e pintura) de teto, por conta da presença de umidade.

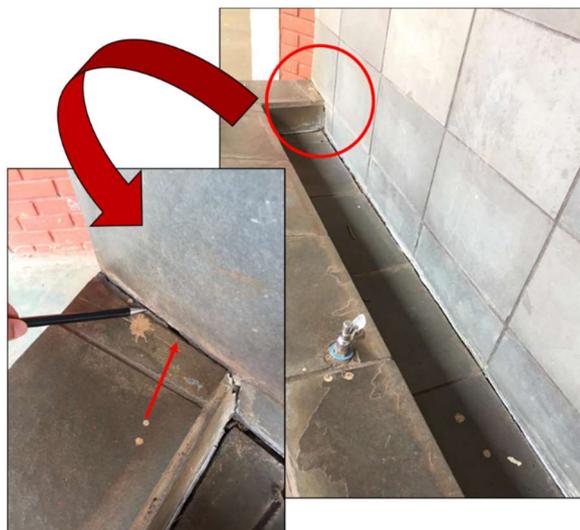
Foram identificadas algumas manifestações patológicas em revestimentos de paredes, tais como deslocamentos de peças de revestimento (acabamento) e deterioração de juntas. Ambos os problemas citados ocorreram junto ao bebedouro da edificação, podendo assim ser a causa de problemas decorrentes da presença de umidade, conforme denota a Figura 72.
