**Área de Concentração:** Construção civil.

**Tabela 6 – Identificação das Manifestações Patológicas**

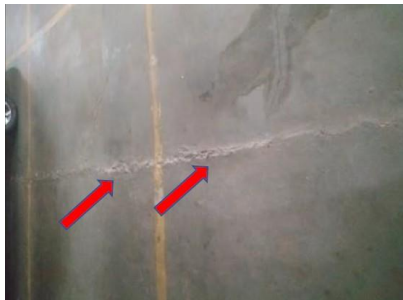
| Nº | Manifestação patológica |
|---|---|
| 1 | <p><b>Tipo:</b> B e C</p> <p><b>Localização:</b> Mezanino do estacionamento</p> <p><b>Terapia:</b> Aplicação de anticorrosivo e recuperação por argamassa ou grauteamento</p> |

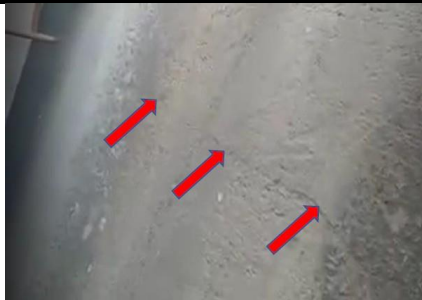
| Nº | Manifestação patológica |
|---|---|
| 2 | <p><b>Tipo:</b> A</p> <p><b>Localização:</b> Mezanino do estacionamento</p> <p><b>Terapia:</b> Preenchimento com selante</p> |

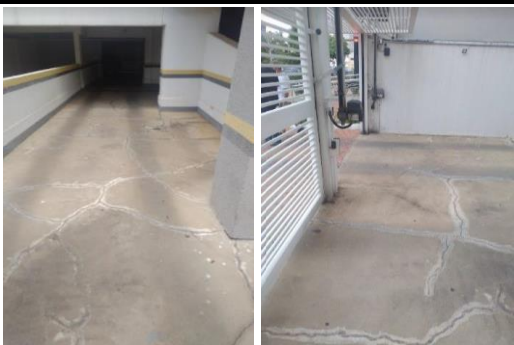
| Nº | Manifestação patológica |
|---|---|
| 3 | <p><b>Tipo:</b> A</p> <p><b>Localização:</b> Térreo</p> <p><b>Terapia:</b> Execução de novo contrapiso e impermeabilização</p> |

Para a correção do piso fissurado por conta da retração, o contrapiso deve ser demolido nos locais comprometidos e realização da impermeabilização da laje em manta asfáltica flexível.

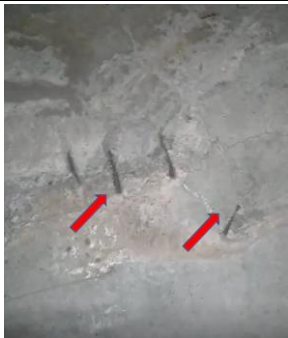
| 4 | | |

| | <b>Tipo:</b> B e C | |
| | <b>Localização:</b> Subsolo 1 | |

| | <b>Terapia:</b> Aplicação de anticorrosivo e recuperação por argamassa ou grauteamento | |

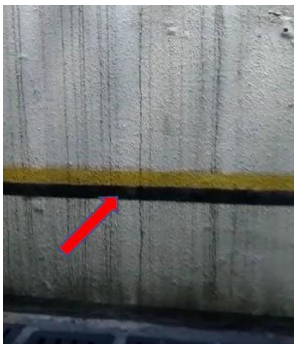
| 5 | | |

| | <b>Tipo:</b> D | |
| | <b>Localização:</b> Subsolo 1 | |

| | <b>Terapia:</b> Impermeabilização, realização de sistema de drenagem e instalação de calha | |

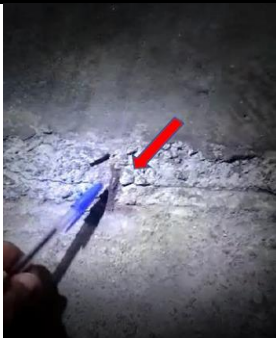
| 6 | | |

| | <b>Tipo:</b> B e C | |
| | <b>Localização:</b> Subsolo 1 | |

| | <b>Terapia:</b> Aplicação de anticorrosivo e recuperação por argamassa ou grauteamento | |

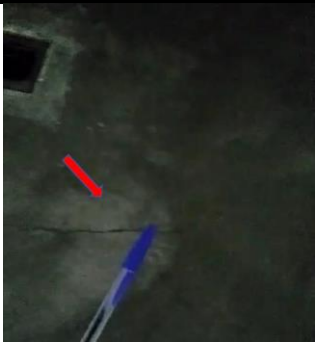
| 7 | | |

| | <b>Tipo:</b> A | |
| | <b>Localização:</b> Subsolo 1 | |

| | <b>Terapia:</b> Preenchimento com selante | |

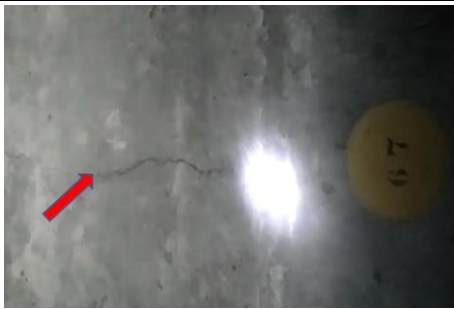
| 8 | | |

| | <b>Tipo:</b> A | |
| | <b>Localização:</b> Subsolo 1 | |

| | <b>Terapia:</b> Preenchimento com selante | |

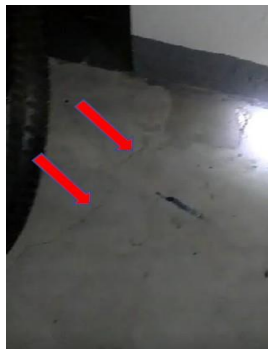
| 9 | | |

| | <b>Tipo:</b> A | |
| | <b>Localização:</b> Subsolo 1 | |

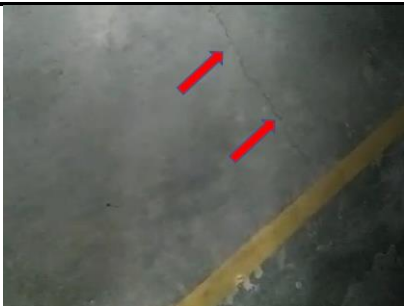
| 11 | | |

| | <b>Tipo:</b> A | |
| | <b>Localização:</b> Subsolo 1 | |

| | <b>Terapia:</b> Preenchimento com selante | |

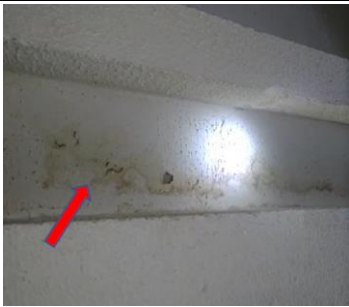
| 12 | | |

| | <b>Tipo:</b> D | |
| | <b>Localização:</b> Subsolo 1 | |

| | <b>Terapia:</b> Impermeabilização | |

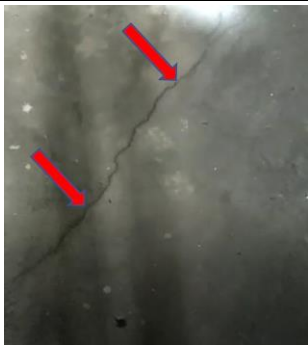
| 13 | | |

| | <b>Tipo:</b> A | |
| | <b>Localização:</b> Subsolo 1 | |

| | <b>Terapia:</b> Preenchimento com selante | |

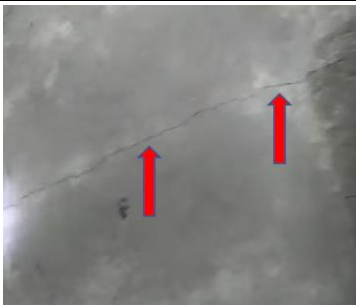
| 14 | | |

| | <b>Tipo:</b> A | |
| | <b>Localização:</b> Subsolo 1 | |

| | <b>Terapia:</b> Preenchimento com selante | |

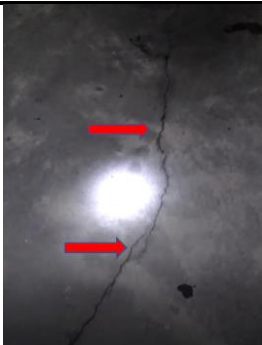
| 15 | | |

| | <b>Tipo:</b> A | |
| | <b>Localização:</b> Subsolo 1 | |

| | <b>Terapia:</b> Preenchimento com selante | |

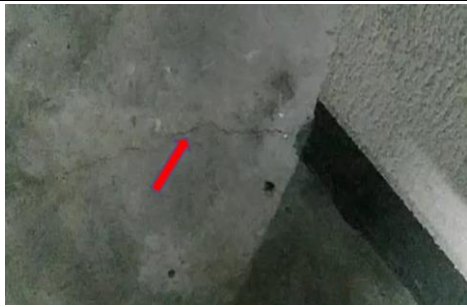
| 16 | | |

| | <b>Tipo:</b> A | |
| | <b>Localização:</b> Subsolo 1 | |

| | <b>Terapia:</b> Preenchimento com selante | |

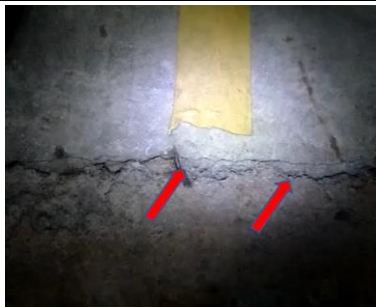
| 17 | | |

| | <b>Tipo:</b> C | |
| | <b>Localização:</b> Subsolo 1 | |

| | <b>Terapia:</b> Aplicação de anticorrosivo | |

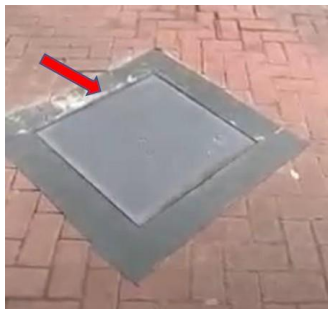
| 18 | | |

| | <b>Tipo:</b> B | |
| | <b>Localização:</b> Térreo | |

| | <b>Terapia:</b> Grauteamento | |

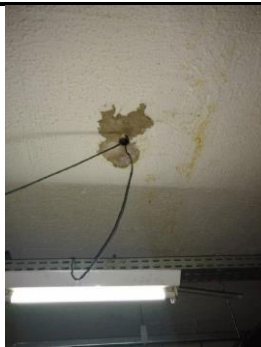
| 19 | | |

| | <b>Tipo:</b> E | |
| | <b>Localização:</b> Subsolo 1 | |

| | <b>Terapia:</b> Refazer trecho da instalação elétrica e vedação do furo | |

Para correção do furo apresentado na laje, por conta dos problemas com infiltração no local, recomenda-se refazer o trecho da instalação elétrica utilizando eletroduto e fazer a vedação com argamassa dos espaços vazios entre o eletroduto e o furo na laje. Depois, deve-se proceder a impermeabilização da área com argamassa polimérica.

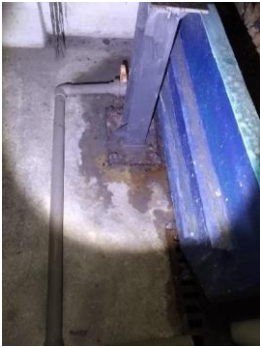
| 20 | | |

| | <b>Tipo:</b> F | |
| | <b>Localização:</b> Base do reservatório de tratamento de água | |

| | <b>Terapia:</b> Aplicação de anticorrosivo | |

É importante que caso mais de 10% da seção nominal da área atingida esteja comprometida, além do reparo local, deve ser feito o reforço no reservatório com soldagem de placas metálicas em pontos comprometidos. Em caso de comprometimento por corrosão das ligações parafusadas, os parafusos devem ser trocados.

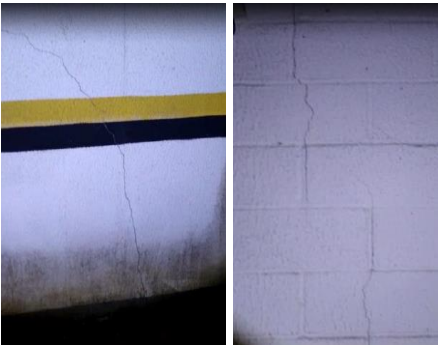
| 21 | | |

| | <b>Tipo:</b> A e D | |
| | <b>Localização:</b> Subsolo 2 | |

Pela inexistência de um sistema de drenagem, constatou-se o surgimento de trincas no muro de arrimo por causa da infiltração de água. Dessa maneira, recomenda-se a instalação de um sistema de drenagem para escoar a água.

| | <b>Terapia:</b> Impermeabilização, realização de sistema de drenagem e instalação de calha | |

Outra medida a ser feita é a instalação de calha no térreo para correção da infiltração nos subsolos 1 e 2. Recomenda-se a instalação de uma calha convencional de chapa galvanizada, apoiada no muro com mãos francesas espaçadas a cada dois metros, parafusadas lateralmente e com direcionamento da água para a caixa pluvial mais próxima.

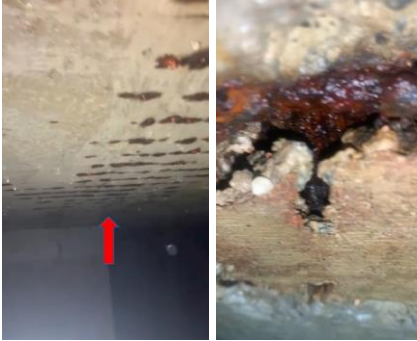
| 22 | | |

| | <b>Tipo:</b> A e C | |
| | <b>Localização:</b> Reservatório inferior | |
