# INSPEÇÃO PREDIAL RESIDENCIAL: MANIFESTAÇÕES PATOLÓGICAS E FALHAS CONSTRUTIVAS

**RESUMO:** Este estudo examina problemas patológicos e deficiências construtivas em uma edificação residencial recentemente erguida, com ênfase no piso de lazer do Edifício Flow Residence, em Goiânia. A pesquisa destaca a relevância da inspeção predial como um meio de diagnóstico, garantindo segurança, durabilidade e orientações para manutenção preventiva. A abordagem metodológica é qualitativa e descritiva, englobando revisão bibliográfica, análise de normas e estudo de caso por meio de inspeção visual direta, onde foram registrados e classificados os problemas por tipo, elemento afetado e nível de gravidade. Os resultados apontaram a prevalência de fissuras, infiltrações, desgaste de revestimentos, problemas de pintura e infiltração por falha de impermeabilização, especialmente em paredes de vedação. A maioria das situações identificadas apresentou baixa ou média gravidade, mas com a possibilidade de agravamento se não forem realizadas intervenções corretivas. Conclui-se que a realização de inspeções regulares e a elaboração de planos de manutenção são fundamentais para garantir o desempenho, a func

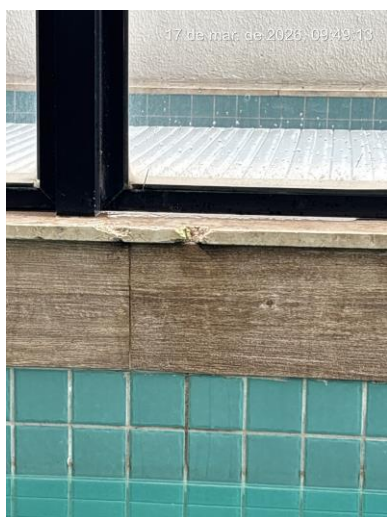
O gráfico apresenta a distribuição das manifestações patológicas identificadas na edificação. Observa-se que as fissuras representam a maior incidência, correspondendo a 28% do total das ocorrências. As patologias de infiltração, pintura deteriorada, umidade e revestimento apresentam a mesma participação, cada uma com 18%, enquanto as falhas funcionais da porta corta fogo representam 9% das manifestações identificadas. Esses resultados indicam que a ação da umidade exerce papel fundamental no surgimento e agravamento das manifestações patológicas identificadas no estudo. Em ambientes de lazer, especialmente próximos a áreas molhadas como piscinas, churrasqueiras e vestiários, a exposição constante à umidade favorece processos de degradação dos revestimentos, falhas de impermeabilização e perda de aderência das pinturas como mostram as figuras 4 e 5.

**Figura 4 - Deterioração do revestimento em parede da área de lazer. Figura 5 – Infiltração por falha de impermeabilização observada em parede de vedação.**

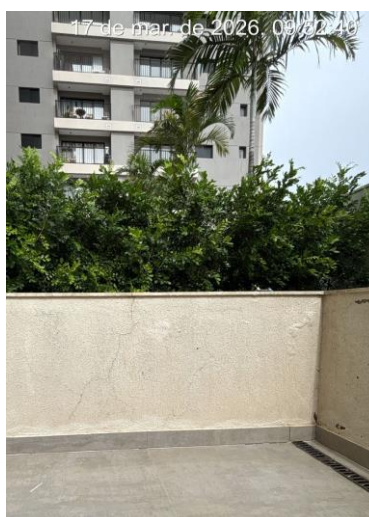
A Infiltração por falha de impermeabilização também foi identificada em determinados ambientes, representando 18% das ocorrências. Embora em menor quantidade, esse tipo de manifestação merece atenção devido à sua capacidade de comprometer revestimentos, provocar estufamentos, manchas e acelerar processos de deterioração dos materiais construtivos. A presença desse problema sugere possíveis falhas nos sistemas de impermeabilização, principalmente em áreas sujeitas à ação contínua da água.
