ESTUDO DE CASO SOBRE INSPEÇÃO E MANUTENÇÃO PREDIAL DE  
EMPREENHIMENTO RESIDENCIAL

Monografia apresentada ao curso de  
Engenharia Civil da Pontifícia Universidade  
Católica de Goiás como requisito para obtenção  
do título de bacharel em Engenharia Civil.

O objetivo geral deste trabalho é identificar o estado de conservação das áreas comuns de um empreendimento cuja finalidade de uso é residencial, com quatro anos de idade, localizado na cidade de Goiânia – Goiás.

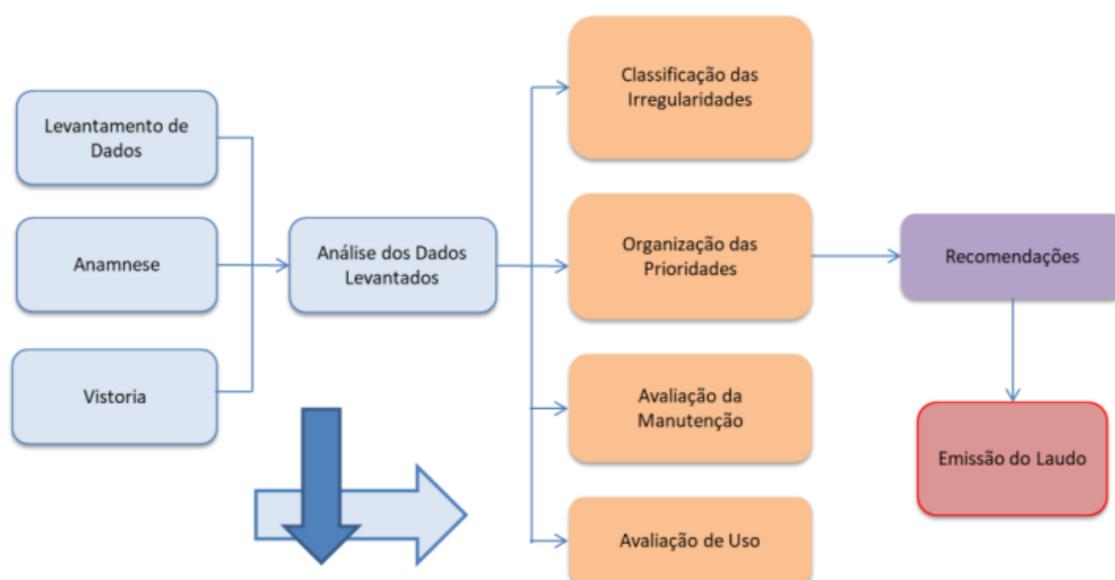
**Figura 2- Ações previstas em uma inspeção predial- Fonte: Adaptado de NBR 16.747 (ABNT, 2020)**

A NBR 16747 (ABNT, 2020) estabelece as ações a serem adotadas durante uma inspeção predial, porém sem um fluxo determinado, como indicado na figura 2.

Os itens 2.2.1 ao 2.2.9 apresentam detalhadamente cada uma das ações indicadas na figura 2 para adoção da metodologia NBR 16747 (ABNT, 2020) corretamente.

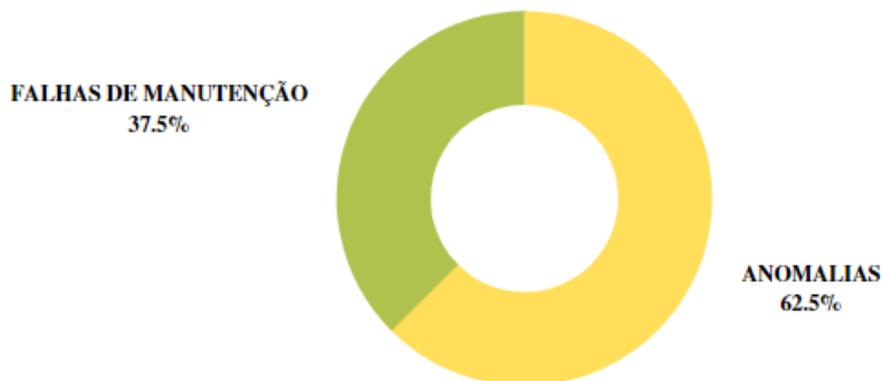
Figura 4- Anomalias e falhas de manutenção- Fonte: Os autores (2020).

Após inspeção *in loco* e identificação das manifestações patológicas, foram gerados gráficos cujos resultados de anomalias e falhas são apresentados na figura 4.

Nota-se maior presença de anomalias do que falhas na manutenção, visto que 62,5% das manifestações patológicas foram classificadas como anomalias e 37,5% como falhas.

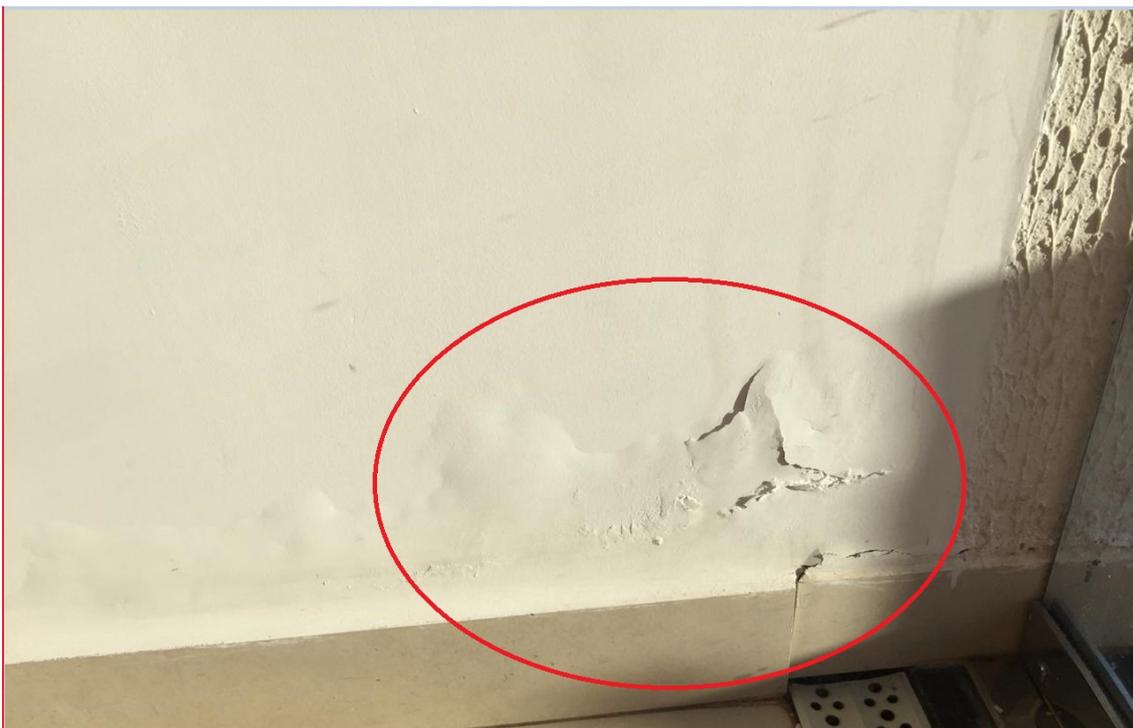
No corredor do mezanino foi encontrada uma manifestação patológica no revestimento argamassado. Destacamento e empolamento na pintura, ao lado da porta que permite acesso ao terraço conforme figura 7.

**Figura 7 - Empolamento e destacamento da pintura - Fonte: Os autores (2020).**

Tal manifestação pode ter surgido por migração da água que é jogada no ralo e acaba sendo absorvida pelo rejunte argamassado no encontro das peças cerâmicas.

De acordo com Gomide (2013), essa irregularidade pode ser classificada como anomalia endógena, possuindo origem na fase de execução ou por materiais utilizados. Seria responsabilidade da construtora, porém a garantia de 6 meses estipulada no manual de operação, uso e manutenção já expirou, portanto a responsabilidade do reparo passa a ser do condomínio.

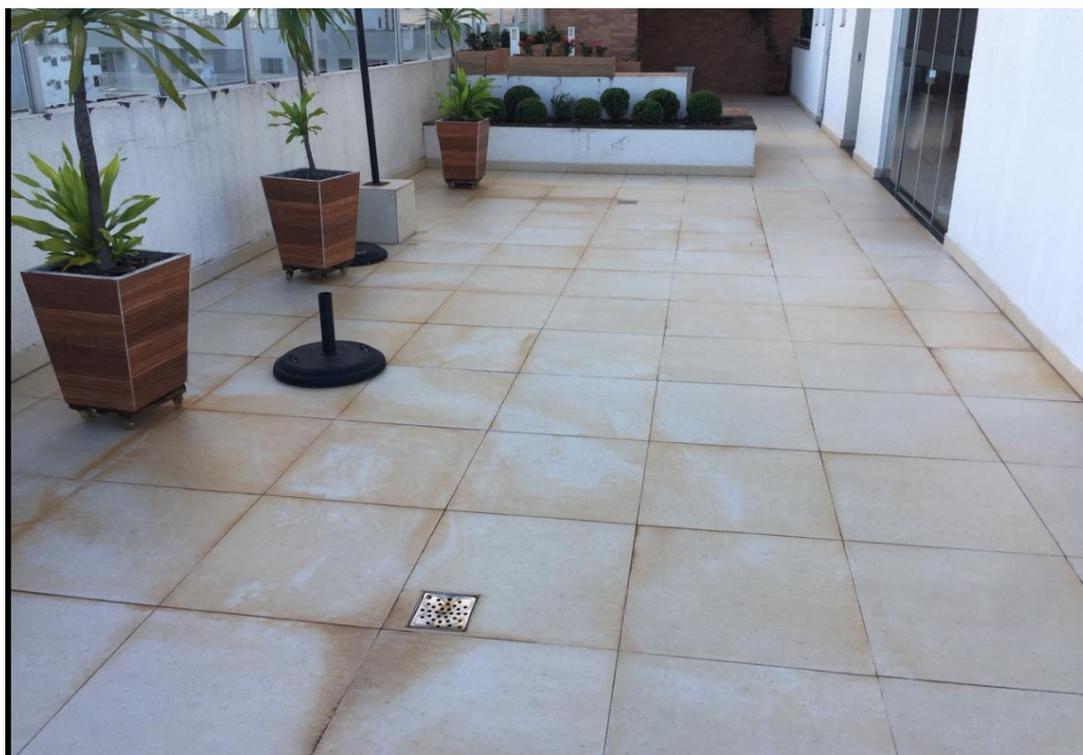
No piso do terraço há presença de manchamento generalizado no piso, indicado na figura 8.

**Figura 8 - Manchamento do piso cerâmico - Fonte: Os autores (2020).**

É provável que as manchas tenham sido ocasionadas por procedimento inadequado das operações de limpeza. Como apresenta no quadro 5, não há determinação do fabricante sobre como limpar incrustação.

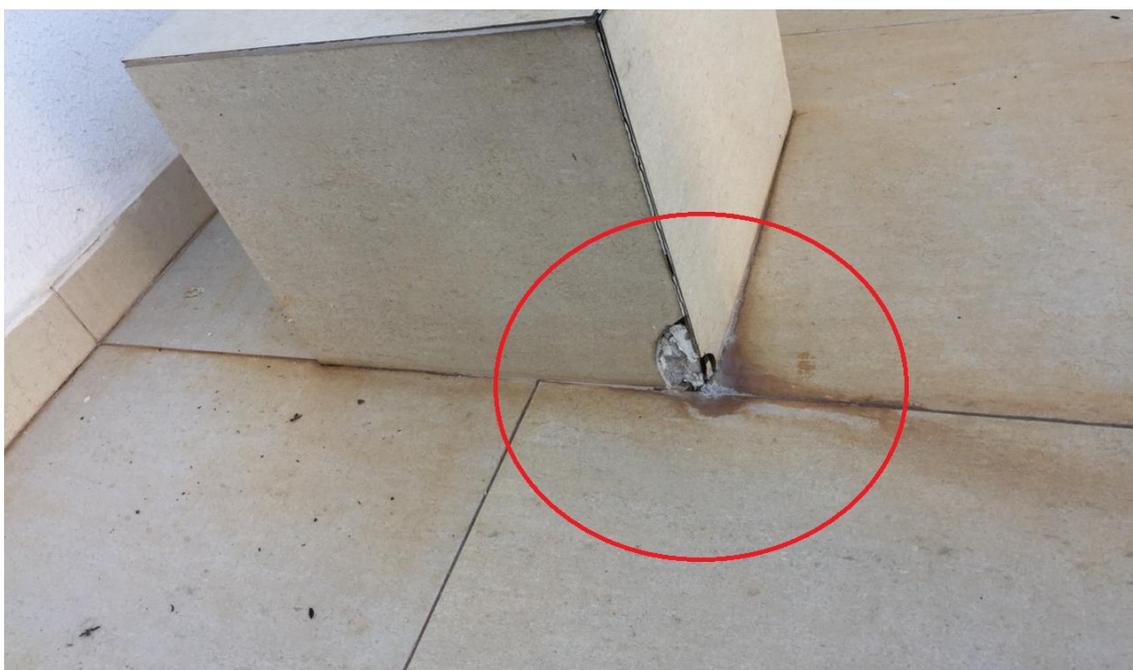
Na figura 9 tem-se o destacamento de parte da placa cerâmica.

**Figura 9 - Destacamento do piso cerâmico - Fonte: Os autores (2020).**

Uma vez que houve falha na manutenção por não seguir as orientações que o manual do síndico traz, pode-se classificar segundo Gomide (2013) esta falha como gerencial e o responsável pelo reparo é o síndico, pois a garantia para tal manifestação patológica expirou no ato da entrega do empreendimento.

De acordo com o manual do síndico, que traz informações sobre manutenção preventiva em revestimento cerâmico externo na página 5, caso haja presença de peças soltas ou trincadas, deve ser feita a substituição imediata e reassenta-las com argamassa colante.

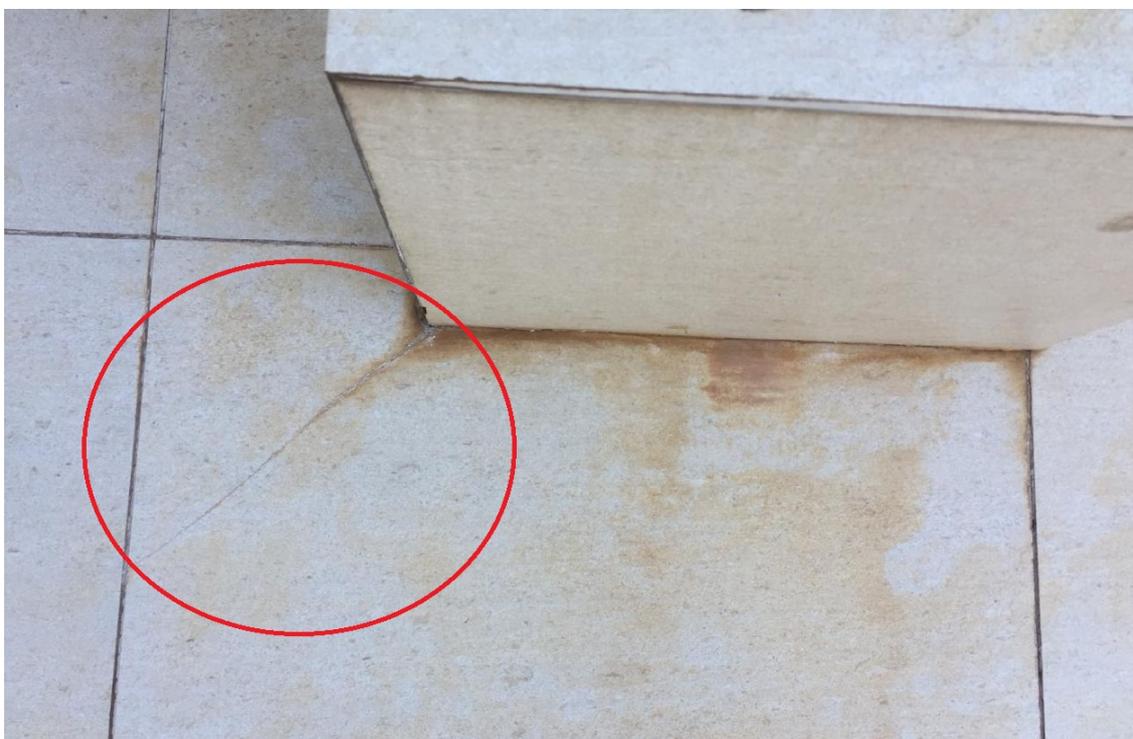
A figura 10 apresenta uma trinca no piso cerâmico.

**Figura 10 - Trinca no piso cerâmico - Fonte: Os autores (2020).**

A trinca surgiu devido a dilatação e retração da placa cerâmica. O manual do síndico faz uma observação na página 5 sobre revestimento cerâmico, onde caso haja peças trincadas, deve ser feita a substituição e seu reassentamento com argamassa colante.

Assim como o destacamento na figura 9, essa falha de manutenção pode ser classificada como gerencial de acordo os critérios de Gomide (2013), visto que o síndico ainda não substituiu a peça por uma nova, o que o torna responsável pelo reparo.

Figura 10	TRINCA NO PISO CERÂMICO	DILATAÇÃO E RETRAÇÃO DA BASE	GERENCIAL	REPARAÇÃO	EVITÁVEIS	PREVENTIVA	PERIÓDICA	A PRESENÇA DE DANO	1. Substitui-se as peças trincadas; 2. Reassenta-las com argamassa colante (Manual do síndico, página 5).	Condomínio

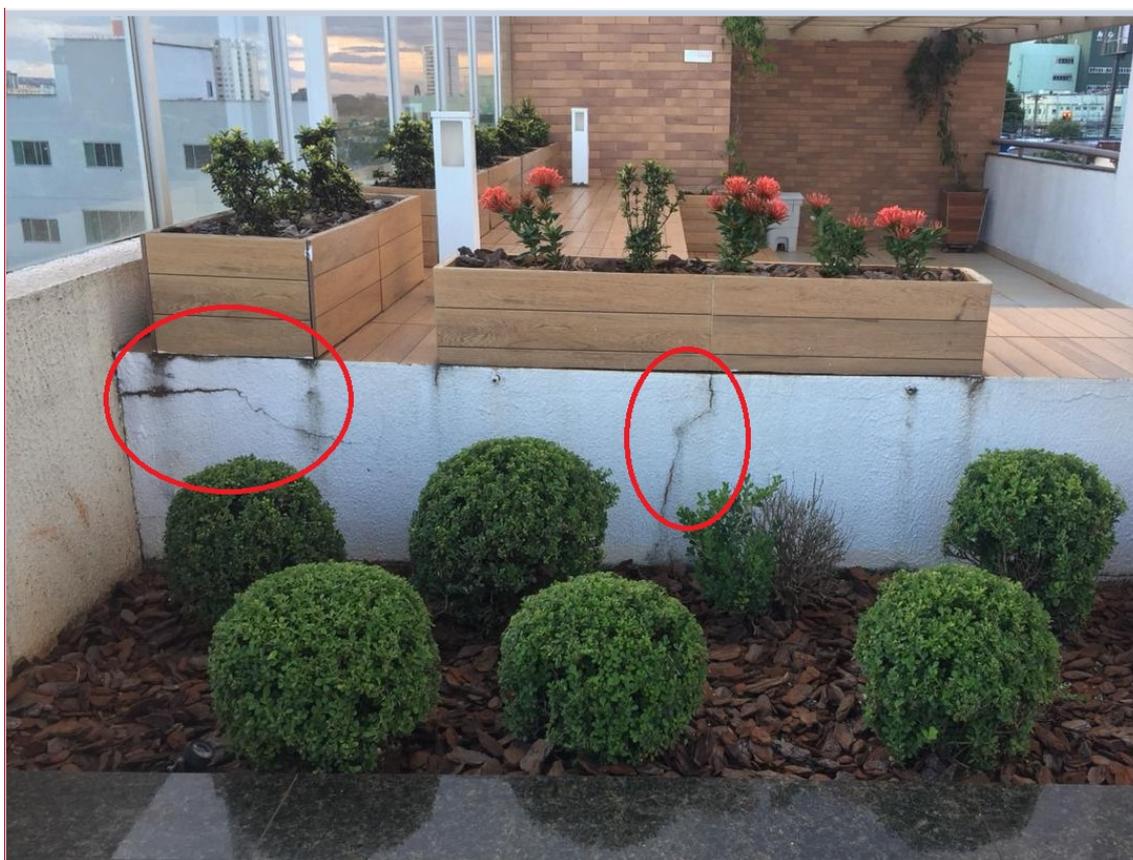
A figura 11 possui presença de duas manifestações patológicas, as fissuras higrotérmicas e o manchamento no revestimento.

**Figura 11 - Fissura higrotérmica e manchamento - Fonte: Os autores (2020).**

Elas foram causadas por estarem na região de jardim, o que acaba gerando um excesso de água ao local afetado e grande variação de temperatura.

Neste caso, pode-se classificar esta manifestação patológica como uma anomalia endógena de acordo com Gomide (2013), uma vez que o responsável pelo projeto não analisou os possíveis problemas que os vasos poderiam causar por terem sido feitos em cima de uma alvenaria. O condomínio é responsável pelos reparos, pois o prazo de garantia de 3 anos expirou.

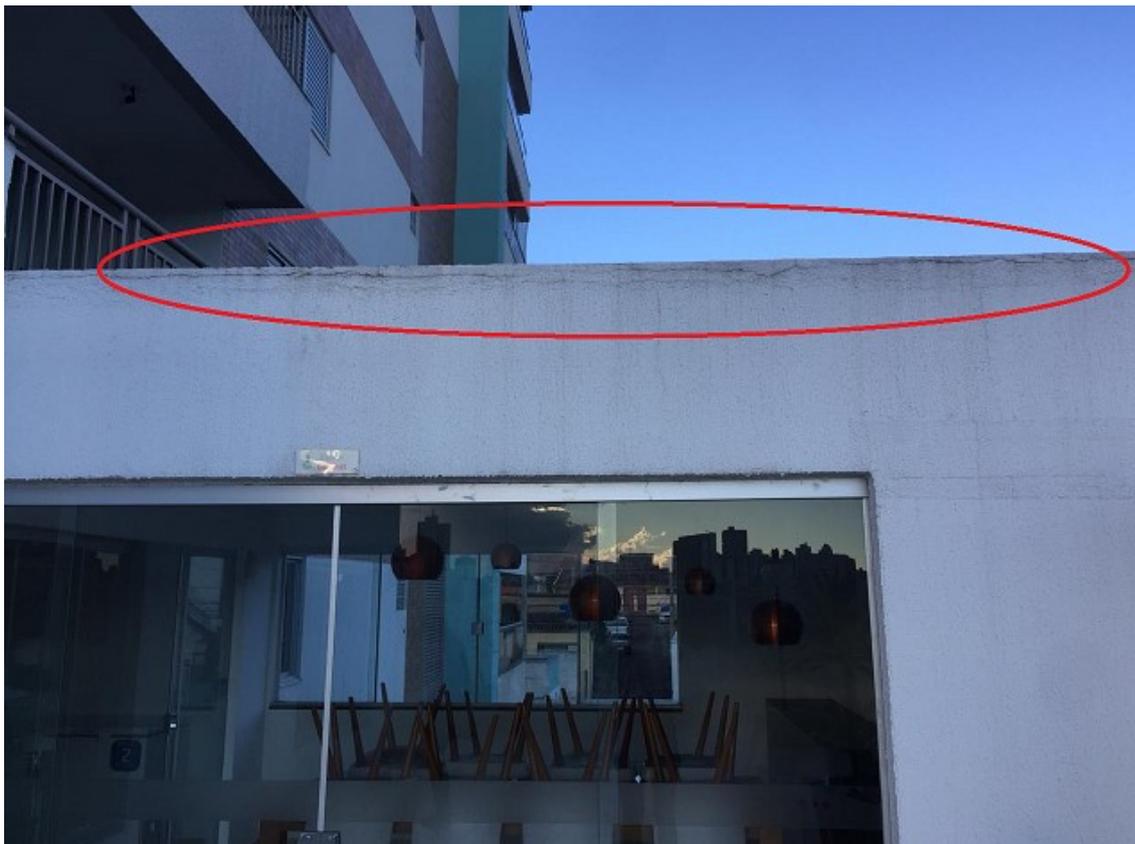
Na figura 12 tem-se a presença de fissuras higrotérmicas na alvenaria do espaço gourmet coberto.

**Figura 12 - Fissuras higrotérmicas - Fonte: Os autores (2020).**

Ocorrem por estarem em um local com muita incidência solar e expostas a intempéries, o que acaba gerando as fissuras higrotérmicas e assim como na figura 11, deve ser feito um reforço com tela. Neste caso é retirada a pintura, coloca-se a tela e em seguida é feita a repintura.

Essa manifestação patológica é classificada segundo Gomide (2013), como uma anomalia endógena visto que não foi prevista a necessidade de reforço neste local. Por ter expirado o prazo de 3 anos de garantia apresentado no manual de operação, uso e manutenção, o condomínio passa a ser o responsável pelos reparos a serem feitos.

Figura 12	FISSURAS HIGROTÉRMICAS	INCIDÊNCIA SOLAR E EXPOSIÇÃO A INTERPÉRIES	ENDÓGENA	<ol style="list-style-type: none"> <li>1. Retira-se a pintura;</li> <li>2. Coloca-se a tela;</li> <li>3. Acabamento-repintura(CAPORRINO, 2018).</li> </ol>	Condomínio
	Figura 13	FISSURAS HIGROTÉRMICAS E DESTACAMENTO DOS REVESTIMENTOS	VARIAÇÃO DE TEMPERATURA E FALHA NO PROCEDIMENTO DE APLICAÇÃO DA PINTURA	ENDÓGENA	<ol style="list-style-type: none"> <li>1. Remover o revestimento;</li> <li>2. Aplicar a tela;</li> <li>3. Aplicar as camadas de chapisco, emboço e reboco;</li> <li>4. Acabamento (BENDER, 2016).</li> </ol>	Condomínio
SUBSOLO	Figura 14	EMPOLAMENTO, DESTACAMENTO DA PINTURA E PERDA DE ESTANQUEIDADE	AUSÊNCIA DE DRENAGEM ADEQUADA (NÃO TEM PROJETO)	ENDÓGENA	Elaboração de projeto de drenagem combinado com a impermeabilização do ambiente em conformidade com a NBR 9575 (ABNT, 2010).	Construtora

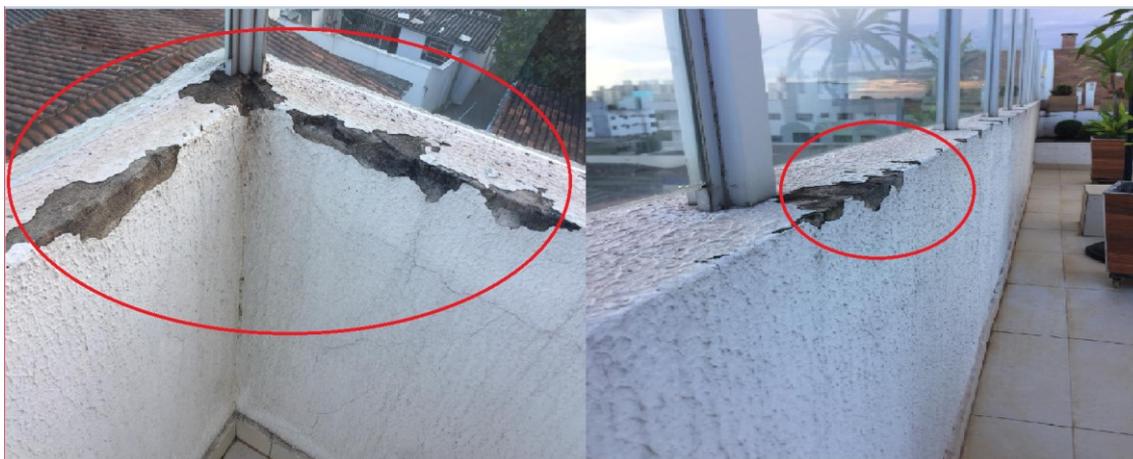
Foram encontrados na alvenaria do terraço fissuras higrotérmicas e o destacamento dos revestimentos como pode ser observado na figura 13.

**Figura 13 - Fissuras higrotérmicas e descolamento dos revestimentos - Fonte: Os autores (2020).**

Podem ter ocorrido por estarem em um local que gera uma grande variação de temperatura, pintura feita sobre revestimento ainda úmido, baixa qualidade da tinta, ou mesmo falha no procedimento de aplicação do sistema de pintura.

Essas manifestações surgiram por falta de planejamento do projeto, uma vez que não houve previsão de reforço para locais com alta incidência solar e falha na execução do sistema da pintura, logo segundo critérios de Gomide (2013) pode-se classificá-las como anomalias endógenas. O prazo de garantia de 3 anos estabelecido no manual de operação, uso e manutenção expirou, responsabilizando assim o condomínio pelo reparo.

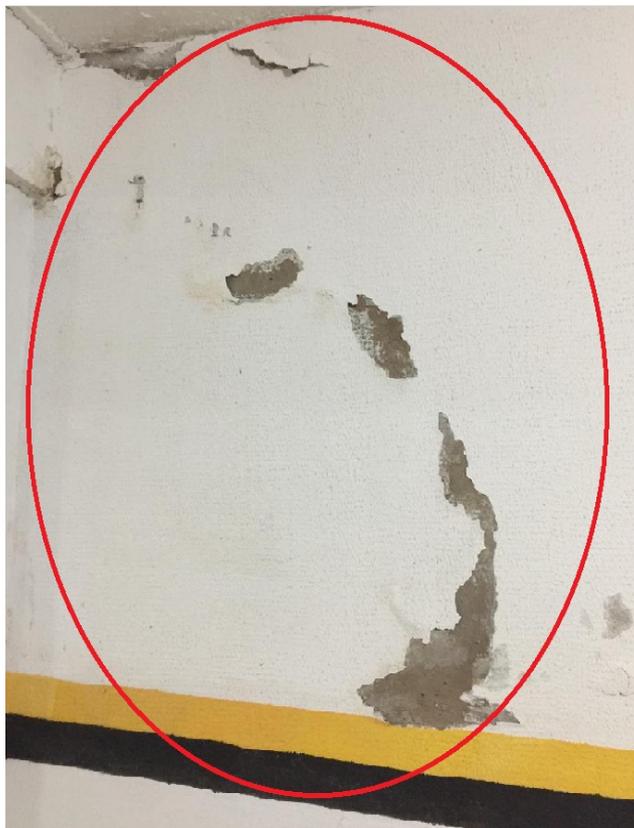
Na figura 14 tem-se a parede do subsolo do edifício e nela estão presentes três tipos de manifestações patológicas, o empolamento, o descolamento da pintura e a perda de estanqueidade.

**Figura 14 - Empolamento, destacamento da pintura e perda de estanqueidade - Fonte: Os autores (2020).**

A falta do projeto de drenagem leva a crer que não houve um estudo adequado sobre a impermeabilização e a forma de retirar a água desses elementos da cortina, que ocasionaram a percolação de água do terreno para o elemento de vedação.

Seguindo os critérios de Gomide (2013) para a classificação de anomalias, podemos classificar este caso como uma anomalia endógena. De acordo com o manual de operação, uso e manutenção do empreendimento o prazo de garantia dos sistemas de impermeabilização é de 5 anos, portanto a responsabilidade pelos reparos é da construtora.
