RESUMO: A atualização da ABNT NBR 6484:2020, introduziu algumas mudanças no ensaio SPT, tais como nos tubos de revestimentos, locação de furos e critério de parada do ensaio. Desta forma, a ABNT NBR 6484:2020 vai de encontro com as mudanças ocorridas que dão ênfase a segurança, a qualidade e a sustentabilidade ambiental, impondo ao engenheiro civil uma continuidade aos seus estudos, pois, as inovações serão cada vez mais constantes no ramo da Engenharia civil e construção civil. Outro ponto relevante é a obrigação determinada pelo item 4.3 da ABNT NBR 6122:2019 que obriga a pelo menos ser realizada uma campanha de investigação geotécnica preliminar, constituída no mínimo por sondagens à percussão (com SPT), visando determinar a estratigrafia e classificação dos solos, a posição do nível d'água e a medida do índice de resistência à penetração N_{SPT} , de acordo com a ABNT NBR 6484:2020. Pelo trabalho de campo salienta-se que os problemas verificados estão relacionados a empresa A em relação ao estudo geotécnico que não seguiu os procedimentos determinados pela nova ABNT NBR 6484:2020, o que demonstra que o engenheiro civil por omissão ou por falta de conhecimento ou ainda em virtud

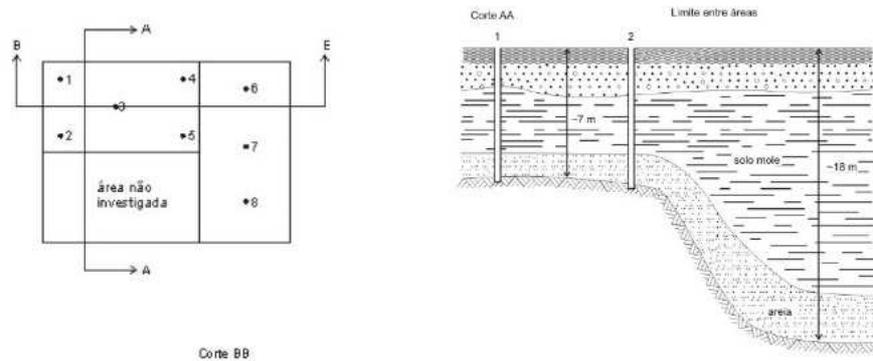
Figura 1 – Área não investigada com subsolo distinto

- A quantidade insuficiente de ensaio SPT destinado para área de enorme extensão ou de subsolo distintos pode eventualmente cobrir diferentes unidades geotécnicas (fatores comuns de problemas constatados em construção), em razão de fundamentar-se em informações inverídicas, ou seja, dados que não corresponde à realidade do estudo realizado como mostram as Figuras 1, 2 e 3.

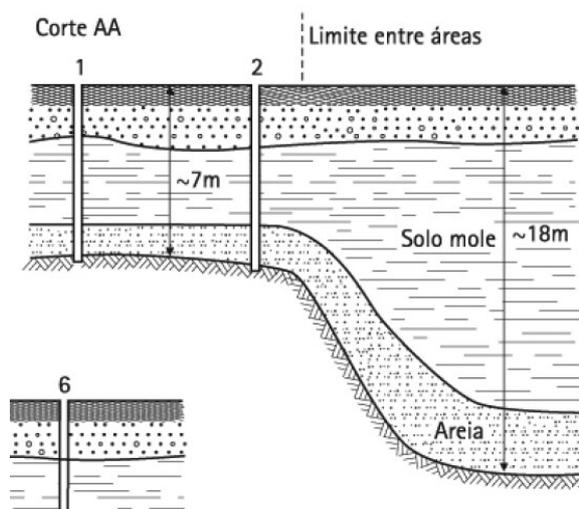
Figura 2 – Área não investigada com subsolo distinto

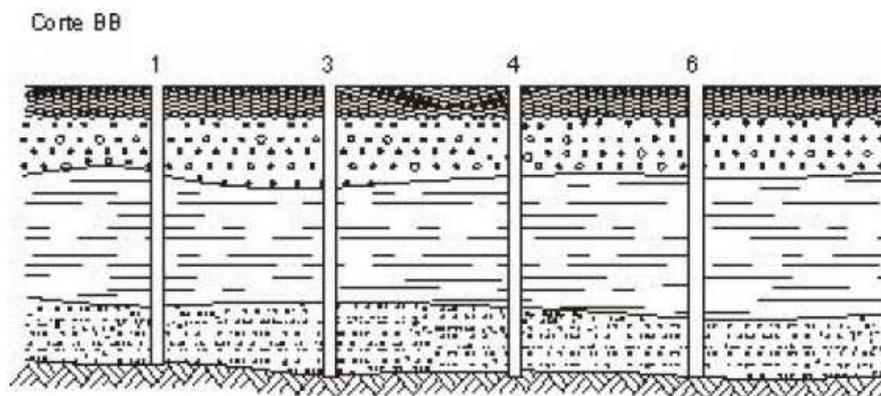
Figura 3 – Área não investigada com subsolo distinto

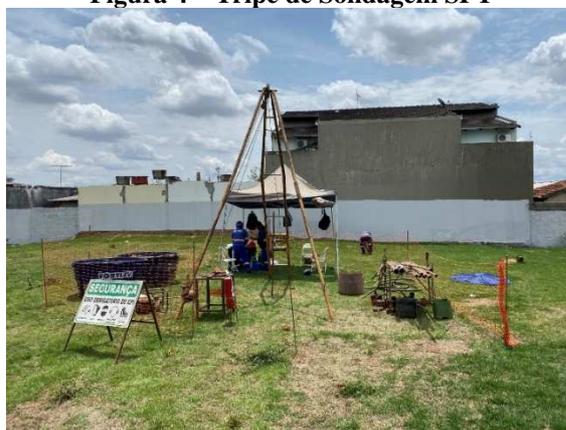
Assim, durante o ensaio SPT é importante chamar a atenção para o fato que a execução do SPT, só pode ser iniciado depois da realização da limpeza do espaço, que possibilitou o desenvolvimento das operações, sem nenhum obstáculo e ainda após a abertura de um sulco para desviar as águas de enxurradas. Além disso, é fundamental salientar, que quando demonstrar ser preciso a edificação de uma plataforma, é também primordial que mesma seja toda assoalhada e é necessário cobrir o lugar delimitado pelas partes de fixação do tripé Figura 4.

Figura 4 – Tripé de Sondagem SPT

Embora nas duas empresas A e B que utilizou na execução o tripé na sondagem SPT como mostra a Figura 4, entretanto, os dados apresentados pela empresa A não representa a realidade diagnosticada, pois não utilizou o método CA, portanto os dados relatados pelo engenheiro da empresa A afirmando que os 30 cm finais dos golpes do amostrador e usando o martelo de 65 kg, atingiu uma queda livre de uma altura de 75 cm e isto não é possível utilizando a técnica do golpeamento que consiste de compactar o solo.

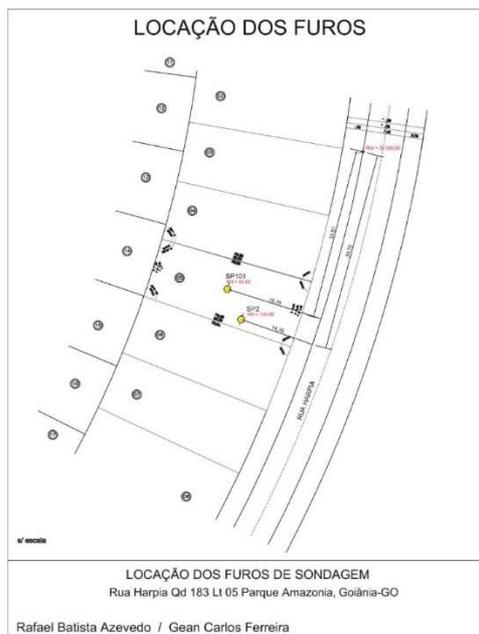
A Figura 6 mostra locação dos furos da empresa A e B. Ficou constatado que os furos da sondagem de ambas as empresas se encontram em distância relativamente próximas.

Figura 6 – Identificação dos Furos SPT

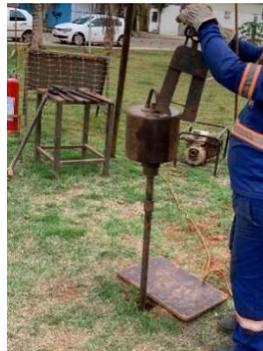
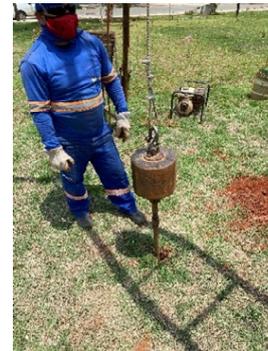
Ambas as empresas durante a realização da sondagem fazem uso do martelo padrão como mostra as Figuras 7 a e 7 b.

Figura 7 a – Martelo Padrão

Figura 7 b – Martelo Padrão

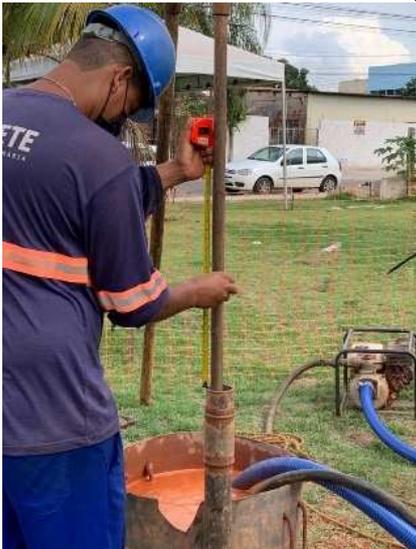
A confiabilidade da empresa B em relação a sondagem SPT fica comprovada através do controle dos golpes dados ao estabelecer 15 cm para cada metro executado na sondagem como mostra a Figura 10.

Figura 10 – Controle da altura da sondagem.

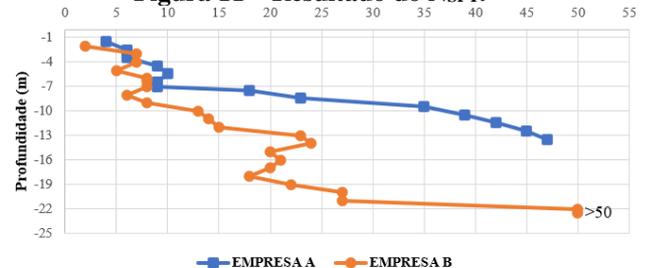
A Figura 11 mostra o comparativo entre ambas as empresas e observa-se que somente a empresa B que utilizou o CA. Assim, se entende porque os resultados obtidos pela empresa retratam a realidade mostrando através do uso da CA que os dados da empresa A ficaram discrepantes em relação aos dados obtidos pela empresa B. Portanto, não há como negar que o CA é imprescindível a qualquer estudo geotécnico para evitar qualquer tipo de dano patológico no futuro.

Figura 11 – Resultado do N_{SPT} .

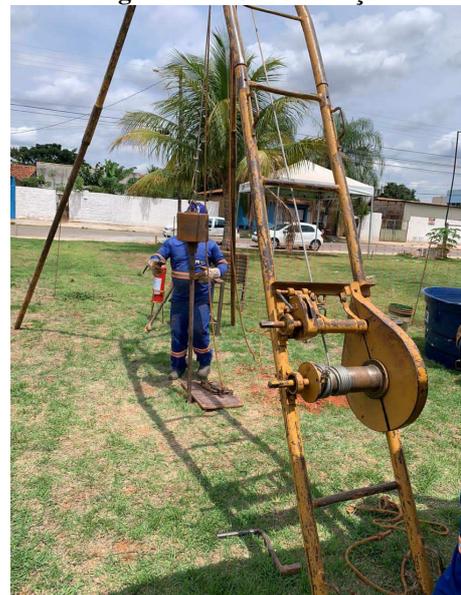
Outro aspecto, a ser destacado que ambas as empresas não utilizam a corda têxtil recomendada pela ABNT NBR 6484:2020, entretanto, é inviável pois o cabo de aço é mais resistente pode ser utilizado outras vezes para a realização de outros ensaios e um menor custo para as empresas envolvidas na pesquisa como mostra a Figura 12.

Figura 12 – Cabo de Aço

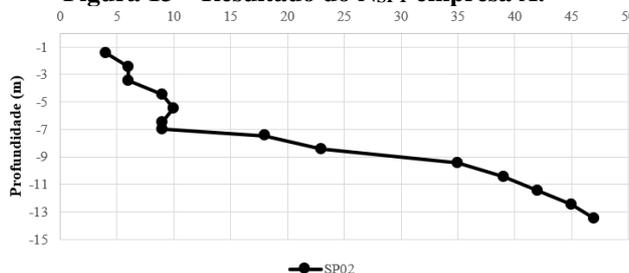
É importante ressaltar que, as Figuras 13 e 14 apresentam os resultados obtidos das sondagens realizadas pelas empresas A e B.

Figura 13 – Resultado do N_{SPT} empresa A.

Pelos laudos apresentados pela empresa A e B, os resultados obtidos pela empresa A em relação a locação dos furos de sondagem em comparação com a empresa B, observa-se que os resultados são divergentes pois, a empresa B adota a circulação de água², seguindo o que determina a norma em vigor. Isso mostra que, a empresa B não se preocupou em estender o tempo necessário para a realização da sondagem que foi realizada em 3 dias, ou seja, dois para até atingir o impenetrável e um dia foi destinado para obter o nível d'água isto possibilitou obter dados não distorcidos da realidade. Assim constata-se, que a empresa A supostamente tinha uma preocupação com a extensão do tempo da realização da sondagem, este fato pode ter contribuído para ter gerado dados distorcidos. Acredita que a empresa A utilizou outro método que não foi o empregado pela empresa B Milititsky et al. (2008), como mostra as Figuras 13 e 14.

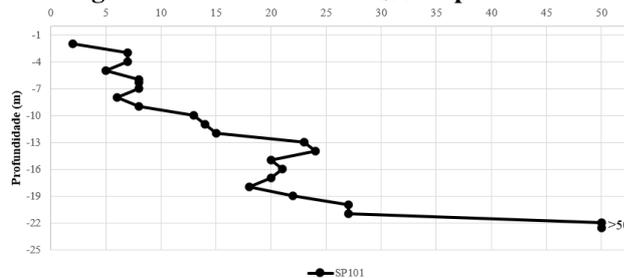
Figura 14 – Resultado do N_{SPT} empresa B.
