AVALIAÇÃO DOS RESULTADOS DE UMA EXECUÇÃO DE PROJETO DE RECUPERAÇÃO DA NASCENTE E ÁREA DE PRESERVAÇÃO PERMANENTE DO CORRÉGO JUCÃO EM PIRACANJUBA-GO.¹

O trabalho tem como objetivo averiguar o resultado da implantação do projeto de recuperação de área de preservação permanente do córrego Jucão localizado em Piracanjuba-GO.

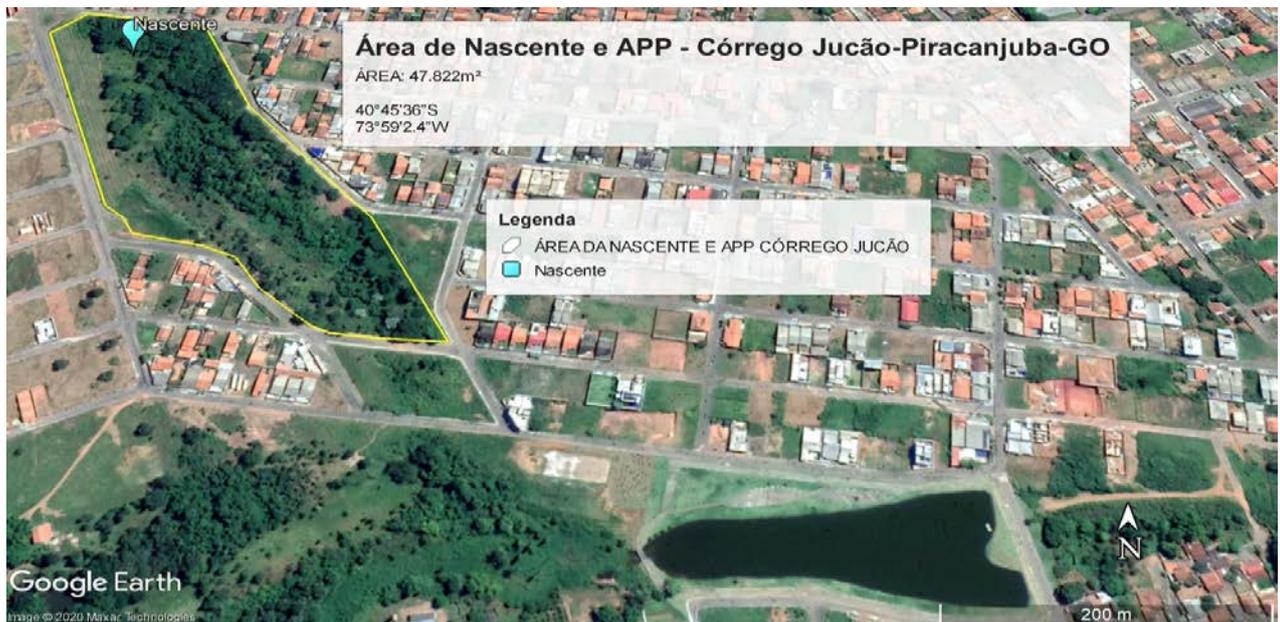
Figura 2- Área de preservação permanente do Córrego Jucão em Piracanjuba-GO.

A área estudada está localizada na zona urbana da cidade de Piracanjuba e com isso já sofreu pressão antrópica como queimadas, disposição indevida de resíduos sólidos e também supressão vegetal. A área apresentada na Figura 2, referente ao ano de 2020, possui 47.822m² e as espécies endêmicas encontradas em maior número no local são aroeira (*Lithraeamolleoides*), sangra d'água (*CrotonpriscusCroizat*), baru (*Dipteryxalata*) e embaúba (*Cecropiapachystachya*).

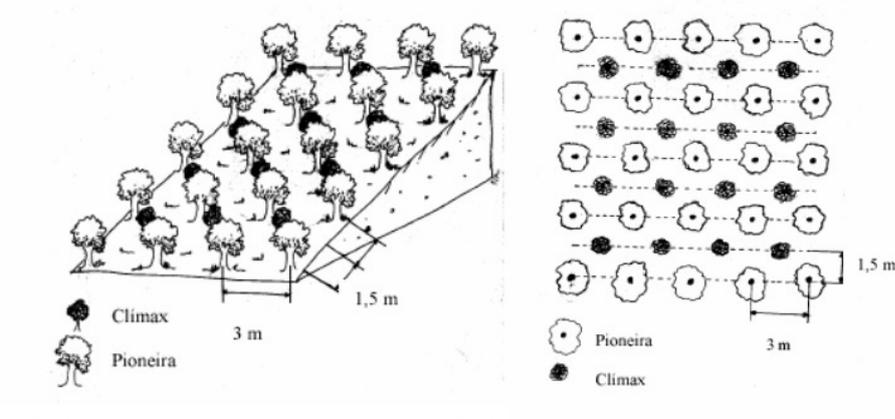
Figura 3 – Modelo de plantio, arranjo do tipo quincôncio

Na Figura 3 observa-se o modelo de plantio do tipo quincôncio o qual foi utilizado pela prefeitura de Piracanjuba para o plantio das mudas na área do córrego Jucão.

Foi estabelecido o arranjo de campo do tipo quincôncio que é um tipo de composição que tem dado bons resultados, feito o plantio de 50% de mudas pertencentes ao grupo das pioneiras; 40% de mudas de clímax exigentes de luz e 10% de mudas de clímax tolerantes à sombra. (MOREIRA2002). A distância estabelecida entre mudas foi de 3m x 1,5m.

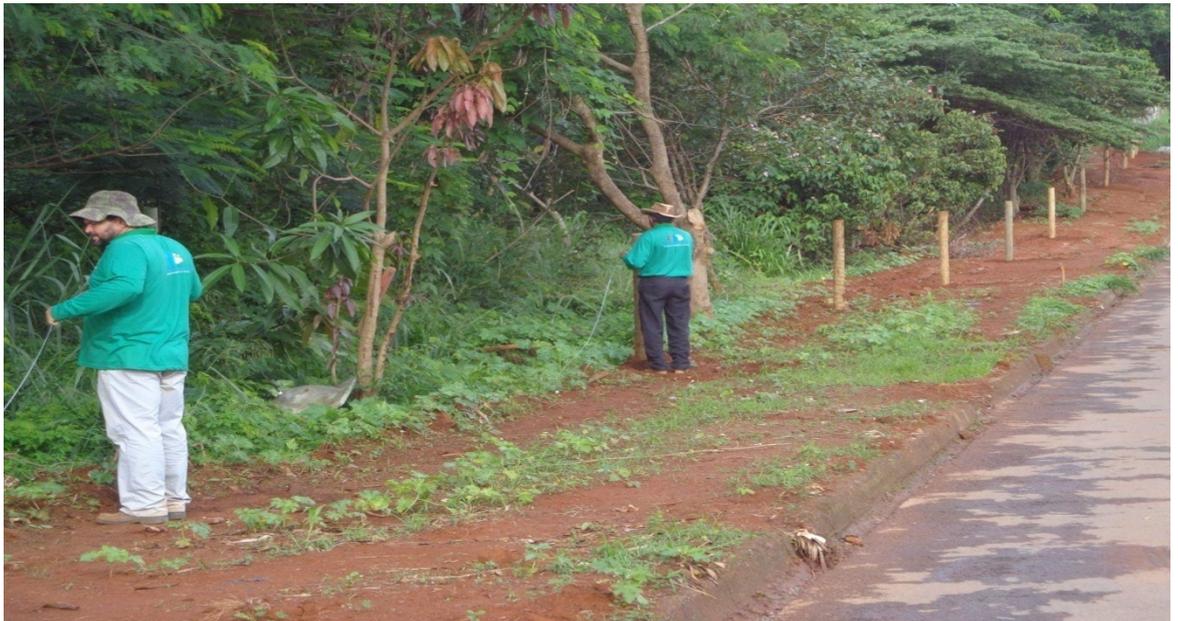
Figura 5-Cercamento no entorno da APP e Nascente do Córrego Jucão, Piracanjuba, GO, 2015.

Na Figura 5 observa-se a construção da cerca de proteção na área de preservação permanente do córrego Jucão em Piracanjuba-GO.

No início do processo de recuperação da área, a prefeitura optou por fazer o cercamento imediato para prevenir a entrada de pessoas e animais, utilizando postes de eucalipto tratado e assim iniciar a recuperação. Este cercamento aconteceu no ano de 2015, onde foram plantadas mudas nativas, utilizando o método de plantio total, fazendo o plantio de mudas em toda a área que se precisava de uma recuperação. O processo de recuperação com plantio de mudas foi interrompido temporariamente por conta de troca de mandato

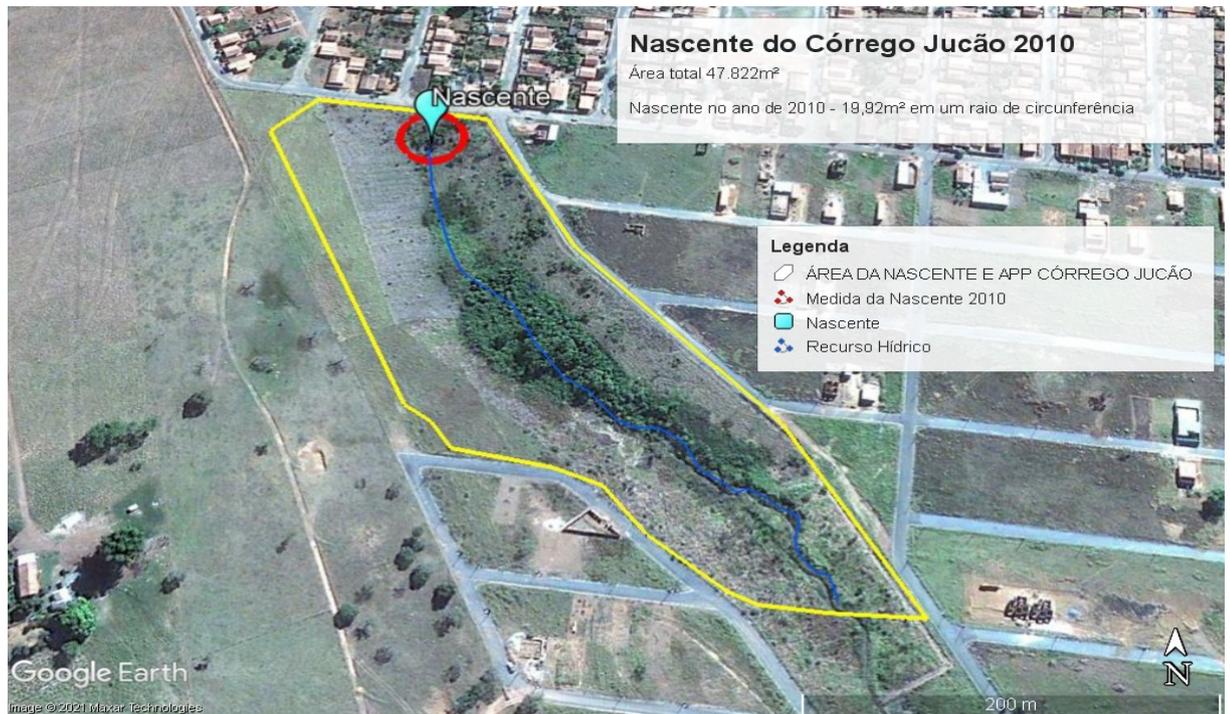
Figura 6 – Área de Nascente e Área de Preservação Permanente do Córrego Jucão no ano de 2010, Piracanjuba-GO.

Na Figura 6 observa-se a imagem da área no ano de 2010, a nascente que tem a recomendação de ser protegida e recuperada em um raio de 50 metros, apresentava um raio de 19,92 metros em relação a vegetação no seu entorno.

A lei dispõe que, independentemente da situação topográfica em que a área se encontre, deverá ser respeitado o raio de 50 metros no entorno da nascente para sua proteção. Na área estudada a nascente é localizada na área urbana da cidade de Piracanjuba e o crescimento do bairro onde a área de estudo está localizada impede que o cercamento e a proteção avancem para o limite estabelecido por lei por conta da cabeceira da nascente ser próxima a uma rua não sendo possível avançar com a cerca de proteção.

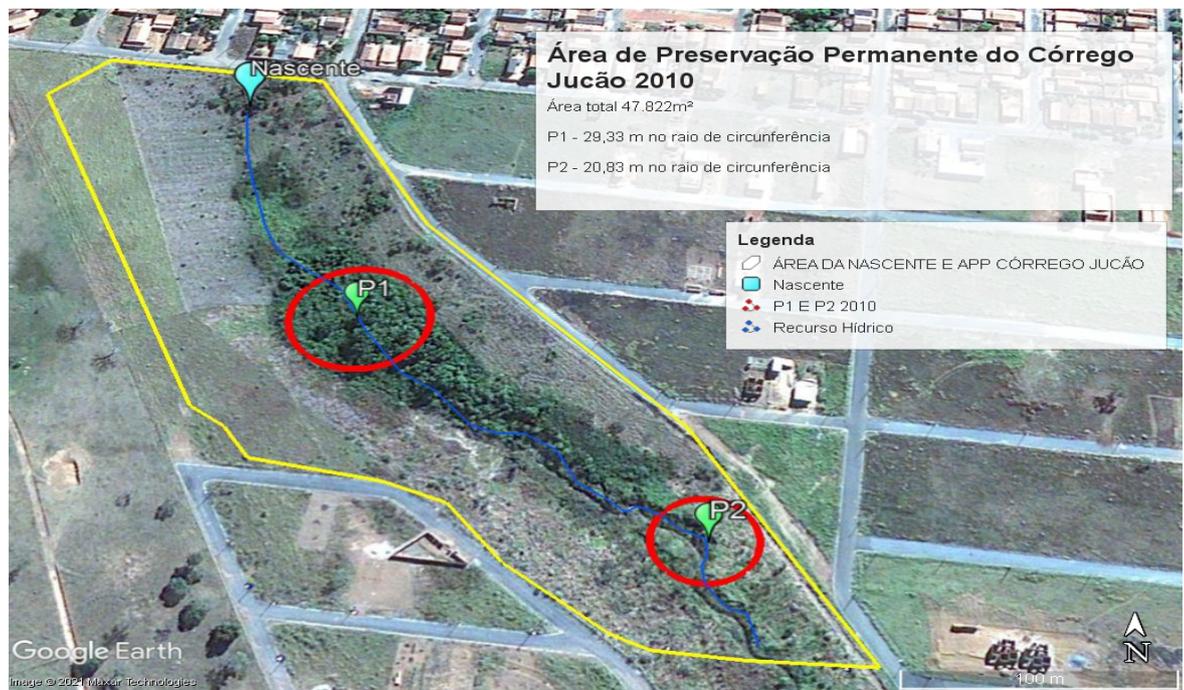
Figura 7 -Área de Preservação Permanente (P1) e (P2) no ano de 2010, Piracanjuba, GO.

Na figura 7, no ano de 2010 a área de preservação permanente do córrego Jucão apresentava uma área de vegetação de um raio de 29,33 metros no Ponto 1 e um raio de apenas 20,83 metros no ponto 2, da mesma maneira sendo necessário uma recuperação da área para que atenda o proposto pelo Art. 4º da Lei 12.651 de 2012, que estabelece o limite de 30 m de faixa marginal para cursos hídricos com menos de 10 metros de largura no seu leito.

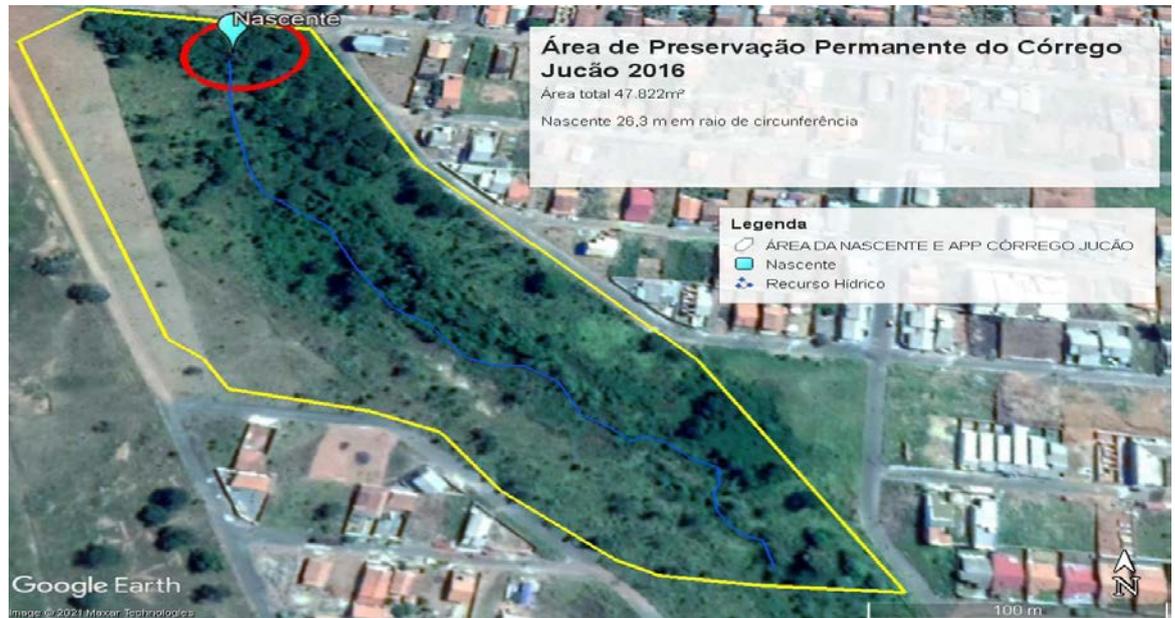
Figura 8 – Nascente do Córrego Jucão no ano de 2016, Piracanjuba-GO

Na Figura 8 observa-se a nascente no ano de 2016 após o cercamento e plantio de mudas, embora ainda não atingisse o disposto no Art.4º da Lei 12.651, que recomenda um raio de 50 metros no entorno da nascente, a mesma apresentou um aumento de 32,02% no raio de circunferência da vegetação do seu entorno medindo 26,3 metros.

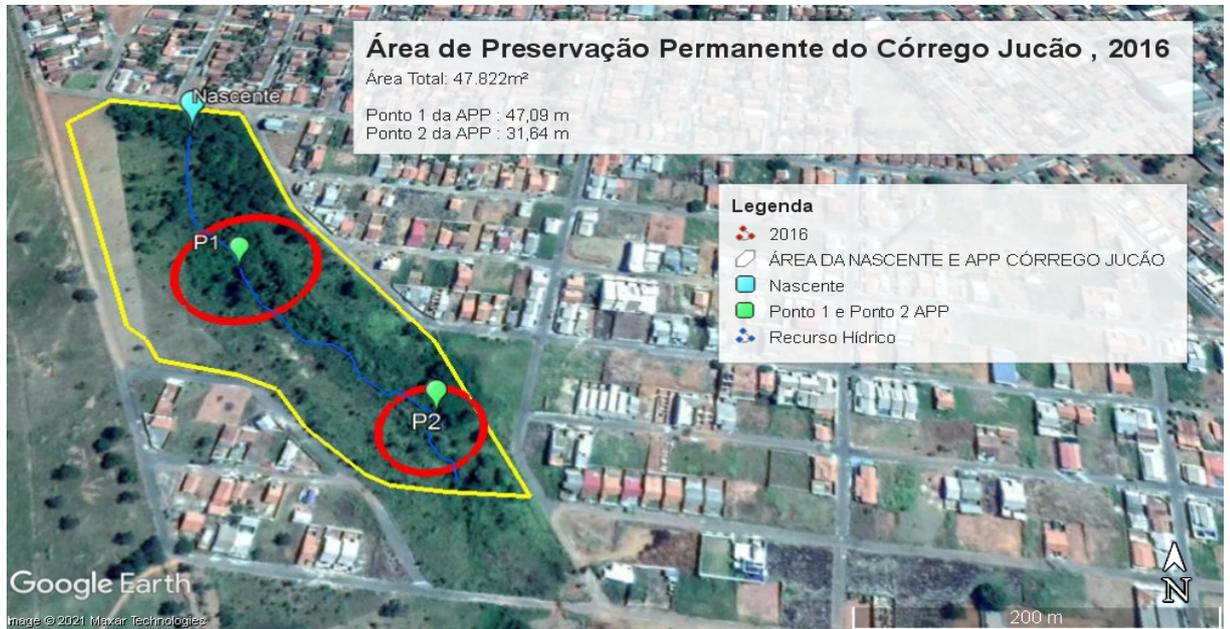
Figura 9 – Área de Preservação Permanente Ponto 1 e Ponto 2 no ano de 2016, Piracanjuba-GO

Na Figura 9 observa-se o Ponto 1 e Ponto 2 que representa a margem bilateral de largura mínima de 30 metros de largura da área de preservação permanente ao longo do curso hídrico. No ano de 2016 a área apresentou o aumento da sua vegetação de 60,55% no ponto 1 da área de preservação permanente e um raio de 47,09 metros e no ponto 2 alcançou 31,64 metros de raio, e um aumento de 51,89%, atendendo o que exige o Art.4º da Lei 12.651 de 2012.

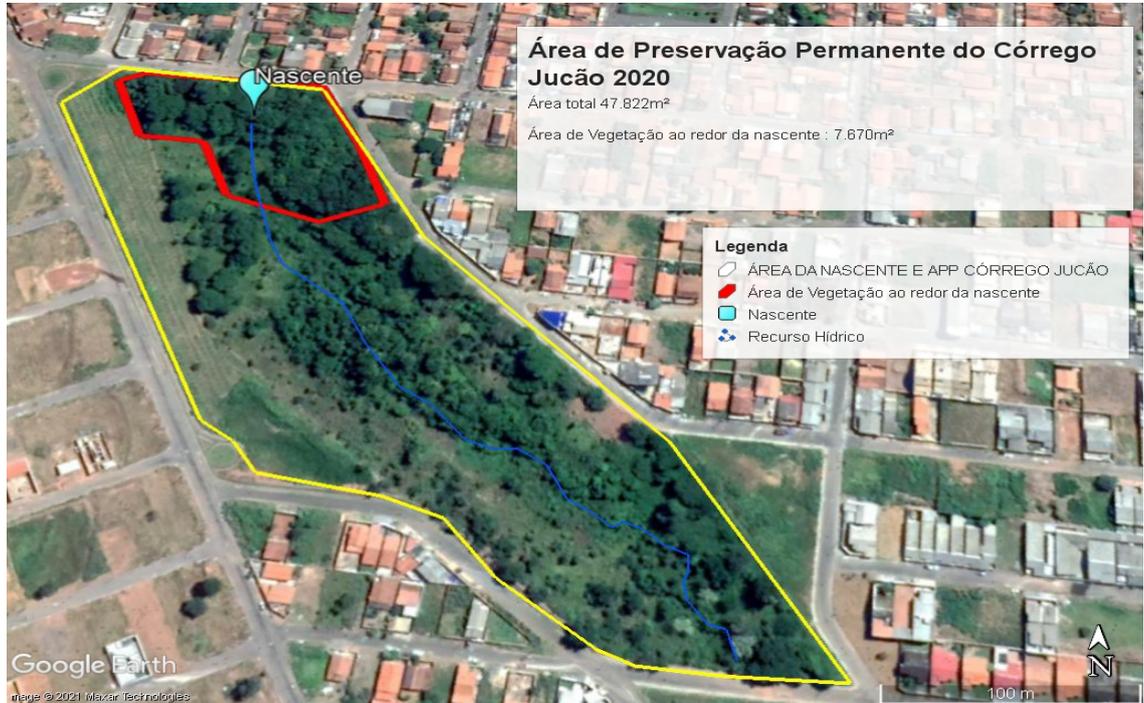
Figura 10 – Nascente do Córrego Jucão 2020, Piracanjuba-GO

Na Figura 10 , a imagem mais recente disponibilizada pelo Google Earth da área no ano de 2020 apesar da sua condição topográfica não possibilitar o cumprimento do Art. 4º da Lei 12.651 de 2012, que estabelece um raio de um raio de 50 metros em torno da nascente pode-se observar que houve grande crescimento vegetal no seu entorno, o polígono em vermelho mostra uma área de 7.670m² de vegetação no entorno da nascente, que é equivalente a 16 % da área total estudada, e que por ser localizada dentro da área urbana, é considerada bem protegida atualmente.

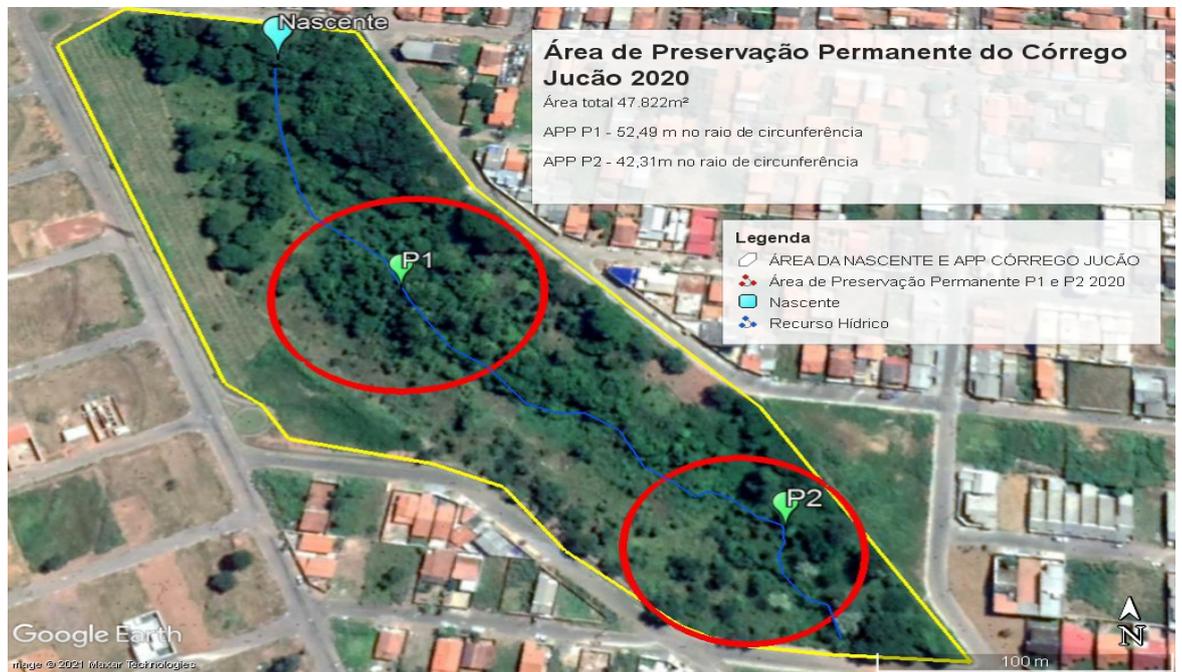
Figura 11- Área de Preservação Permanente Ponto 1 e Ponto 2 de 2020, Piracanjuba-GO

Na Figura 11 nota-se que a área de preservação permanente atendeu o que foi proposto pelo código florestal brasileiro, na última imagem disponível no Google Earth no ano de 2020, o ponto 1 apresentou um raio de vegetação de 52,49 metros e o ponto 2 apresentou 42,31 metros em raio de circunferência.

O Ponto 1 (P1) apresentou um aumento de 11,46% do ano de 2016 para o ano de 2020 e 78,96% de 2010 até 2020. O Ponto 2 (P2) apresentou aumento de 33,72% do ano de 2016 até 2020 e um crescimento de 103,12% do ano de 2010 até 2020, ambos os pontos conseguiram atingir o estabelecido pelo código florestal brasileiro no seu Art.4 que dispõe 30 (trinta) metros, para os cursos d'água com menos de 10 (dez) metros de largura de leito. (BRASIL,2012)
