# A inspeção predial conforme a ABNT NBR 16747:2020 e sua importância na prevenção de catástrofes

## *The building inspection according to ABNT NBR 16747:2020 and its importance in catastrophes prevention*

#### 3.3 Estudo de caso de inspeção predial

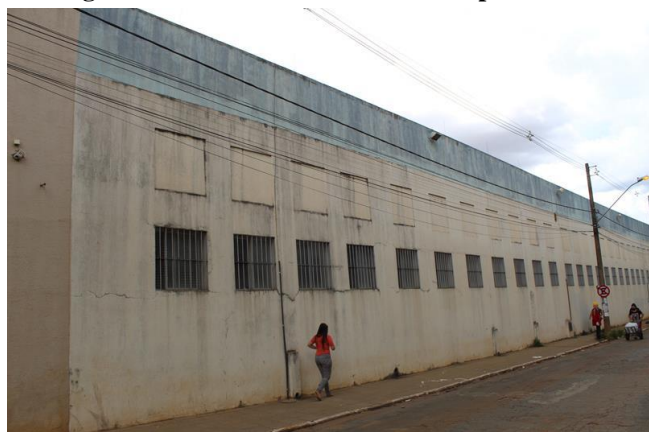
**Figura 1 – Vista lateral do imóvel inspecionado.**

O imóvel do estudo de caso, que pode ser observado na Figura 1 e na Figura 2, é constituído de dois pavimentos, com área total de aproximadamente 9.500 m<sup>2</sup>, estruturados em concreto armado, vedações verticais em alvenaria de vedação com blocos cerâmicos, com revestimento cerâmico, pintura interna em PVA, pintura externa texturizada, esquadrias de aço e vidro, portas internas de madeira e cobertura em telha de fibrocimento. Trata-se de empreendimento de uso comercial, de propriedade privada, com alterações realizadas com o passar do tempo, 180 ambientes comerciais com divisórias em *drywall*, lajes maciças, algumas alvenarias em tijolo maciço, vigas invertidas, 61 vagas de estacionamento e mais de 20 anos de execução. Na Figura 1 visualiza-se a fachada lateral sul do empreendimento, enquanto na Figura 2 pode-se visualizar uma vista superior do imóvel obtida por satélite.

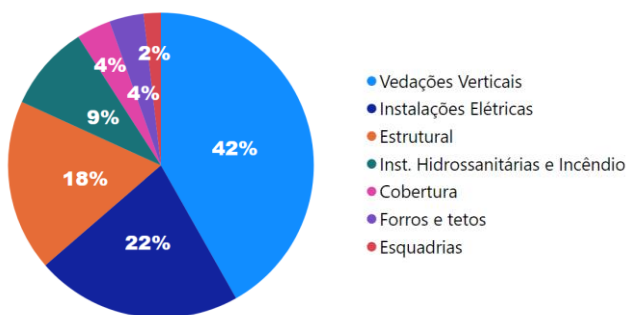
**Figura 11 – Distribuição das irregularidades por sistemas e elementos construtivos.**

Por fim, realizou-se a inspeção predial sistematizada da edificação. Durante sua realização foram evidenciadas 55 irregularidades. Destacando-se problemas nos sistemas construtivos: estrutural, instalações prediais (elétrica, hidrossanitária e incêndio), vedações verticais, esquadrias e cobertura, além do elemento construtivo de forros e tetos. Na Figura 11 apresenta-se o levantamento das irregularidades identificadas.

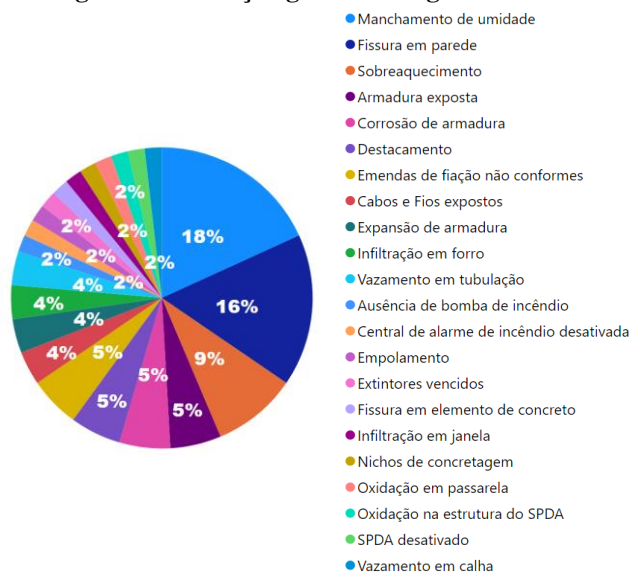
**Figura 12 – Relação geral de irregularidades.**

Com base nos dados da Figura 12, nota-se que as irregularidades de manchamento de umidade (umidade ascendente, infiltração e insalubridades), fissuras em parede (verticais e horizontais) e sobreaquecimento em dispositivos elétricos (quadros e disjuntores) tiveram grande incidência na edificação inspecionada, apresentando percentual global de 43%.

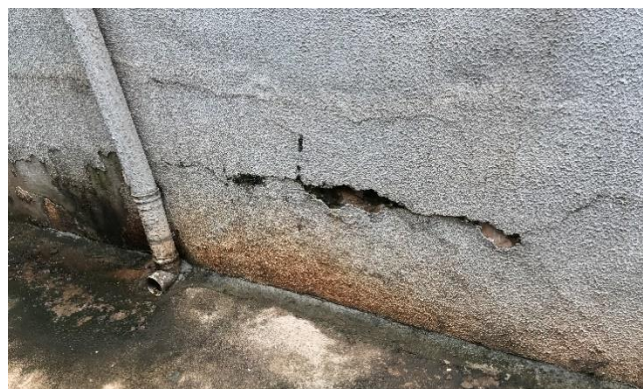
**Figura 13 – Parede externa em alvenaria com fissuras e umidade ascendente.**

O sistema de vedações verticais foi o que apresentou maior número de ocorrências: 23, totalizando 42% dos casos. Sendo que, foram evidenciadas fissuras, infiltrações, umidade ascendente etc. Na Figura 13 registra-se a ocorrência de fissuras e umidade ascendente em alvenaria.

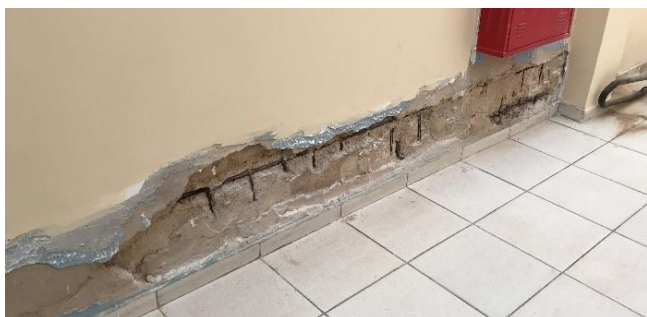
**Figura 16 – Viga invertida com armadura exposta em estado avançado de corrosão e deslocamento do concreto de cobertura.**

O terceiro sistema com maior incidência de irregularidades foi o estrutural, sendo detectados 10 casos. Na Figura 16 visualiza-se o deslocamento do concreto de cobertura e a corrosão da armadura da viga invertida em um dos corredores do imóvel. O processo de corrosão das armaduras pode ocasionar a perda de desempenho estrutural da edificação. Foram encontrados também em outros elementos estruturais (pilares), diversos pontos de corrosão da armadura, com perdas de seções e conseqüentemente, necessidade de reparo estrutural.

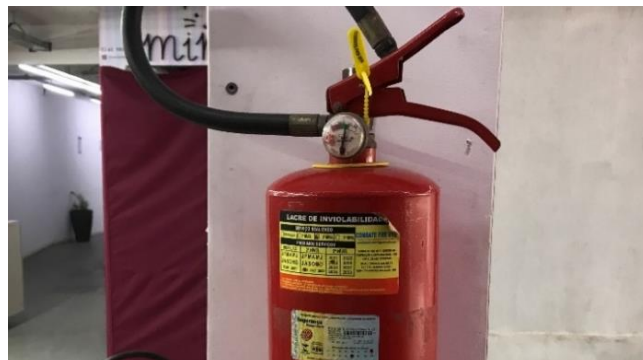
**Figura 17 – Extintor com data de validade vencida.**

O quarto sistema em quantidade de manifestações patológicas foi o de instalações prediais. Alguns dos casos encontrados foram: extintores com data de validade vencida (como demonstra-se na Figura 17), e tubulações apresentando vazamento, como demonstra-se na Figura 18.

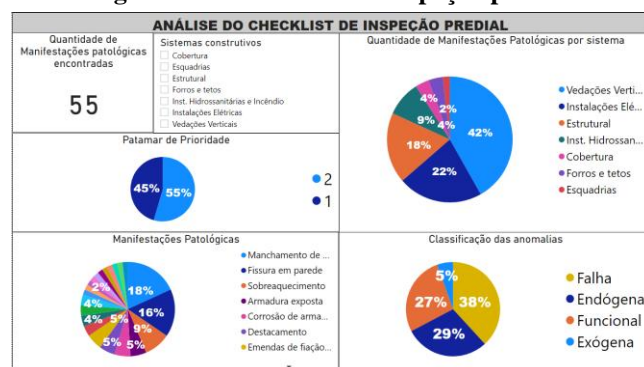
**Figura 22 - Dashboard da inspeção predial.**

Tendo feito a classificação das manifestações patológicas e definidos os patamares de prioridades, tem-se na Figura 22, o *dashboard* do *Power BI*® que resume os resultados da inspeção realizada. Por meio deste observamos a necessidade da inspeção predial conforme a NBR 16747: 2020 e as legislações vigentes devido à análise dos resultados obtidos, com enorme ocorrência de falhas e anomalias. Assim, a inspeção pode ser realizada de forma a prevenir esses problemas, como também constatá-los mais rapidamente, de forma a providenciar as devidas soluções.
