RESUMO: As manifestações patológicas encontradas em fachadas estão relacionadas principalmente com a aderência dos revestimentos argamassados externos ao substrato. Nesse sentido é cada vez mais comum que empresas realizem o ensaio de resistência de aderência à tração, regulamentado pela NBR 13528 (ABNT, 2019). Vários fatores influenciam nessa propriedade, como o tipo e preparação da base, execução de cura, posição da fachada, método de execução. A fim de caracterizar esses fatores foram analisados os ensaios realizados em 8 fachadas de um empreendimento residencial multipavimentos em Goiânia-GO levando em consideração os valores de resistência médios e as suas formas de rupturas. A maioria (80%) dos ensaios foram aprovados de acordo com os limites estabelecidos pela NBR 13479 (ABNT, 2013). As fachadas reprovadas se encontravam na mesma orientação solar, norte, correlacionando a aderência a temperatura e insolação. Através do tipo de ruptura ficou evidenciado a falta de cura do chapisco e do emboço. São discutidas falhas na realização dos ensaios que podem ter comprometido os resultados.

Assim, o objetivo deste trabalho é avaliar a aderência de um revestimento argamassado por meio

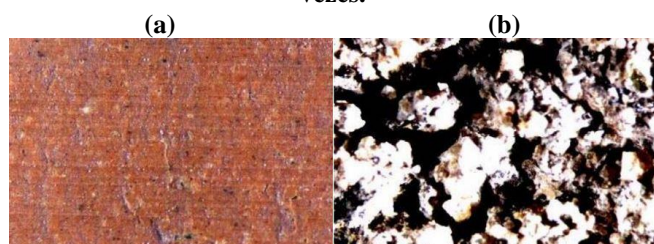
Figura 1 - Vista da superfície dos blocos (a) cerâmico (b) concreto através de lupa estereoscópica – Aumento de 50 vezes.

- o bloco cerâmico apresenta uma superfície mais compacta e lisa, o que pode dificultar o transporte de água da argamassa, uma vez que esta água se encontra mais restringida em um sistema de poros saturados. Este fator pode ocasionar na argamassa uma região, próxima da interface, mais porosa conduzindo a valores mais baixos de resistência de aderência, Figura 1 (a);

para a melhoria da resistência de aderência, micrografia indicada na Figura 1 (b).

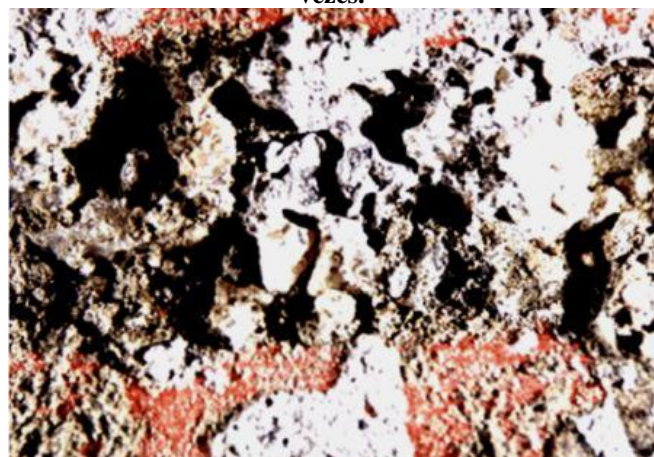
Figura 2 - Vista geral da amostra de bloco cerâmico chapiscado após a fratura do revestimento. Imagem obtida na lupa estereoscópica com ampliação de 51,2 vezes.

Paes (2004) destaca que com o intuito de melhorar e adaptar o substrato, emprega-se rotineiramente o pré umedecimento da base (com utilização de broxa) ou o chapisco. Este último visa fornecer ao substrato uma textura adequadamente rugosa e com porosidade apropriada ao desenvolvimento da aderência. Além da textura, o chapisco tem função de regular a capacidade de sucção por parte do substrato. Assim, substratos de elevada sucção (alvenarias de concreto celular e de concreto) têm no chapisco um elemento que diminui a intensidade do transporte de água das argamassas para o substrato. Em contrapartida, substratos de baixa sucção (elementos estruturais em concreto, bloco cerâmico – Figura 2, necessitam do chapisco como elemento incrementador da sucção de água da argamassa, com o intuito do desenvolvimento adequado da aderência do revestimento.

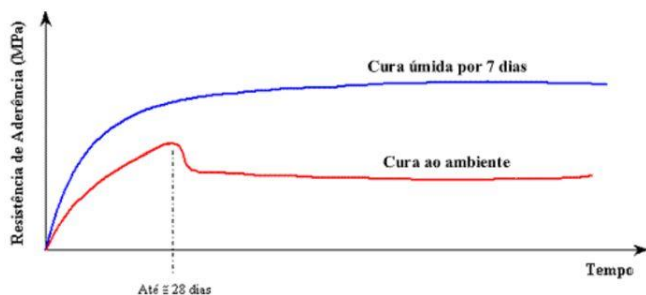
Figura 3 - Representação esquemática do comportamento típico entre as resistências de aderência ao longo do tempo para as situações de cura úmida e cura ao ambiente.

O autor ainda conclui que a aderência para as situações submetidas apenas à cura úmida foi superior aos painéis submetidos apenas à cura ao ambiente ao longo do tempo, não apresentando a queda na resistência de aderência conforme verificado nas demais situações, Figura 3.

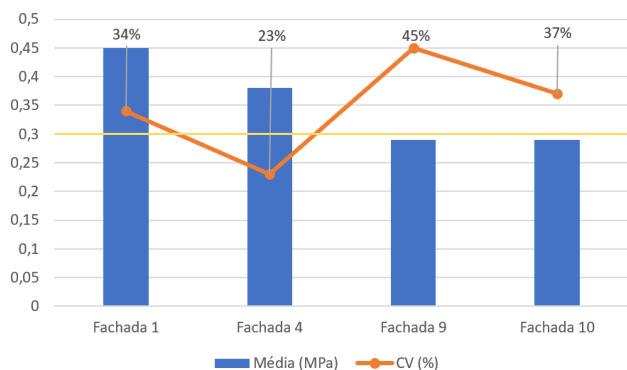
Figura 8 – Gráfico de resistência média por fachada em ensaio realizado na data de 18/06/2020.

Para a análise da resistência média os ensaios foram divididos por fachadas e datas de realização. As fachadas frontal e lateral esquerda apresentaram resultados conforme gráfico da figura 8.

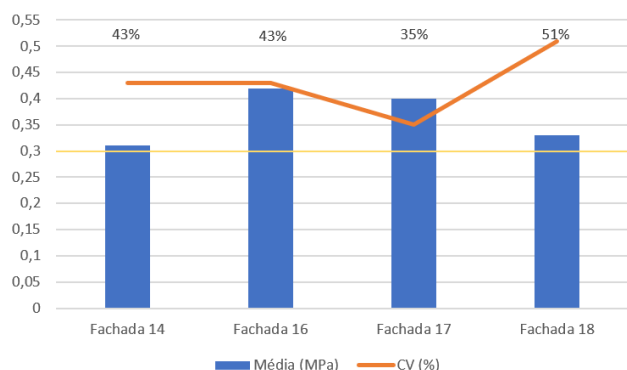
Figura 9 – Gráfico de resistência média e coeficiente de variação por fachada em ensaio realizado na data de 03/09/2020.

Já os resultados obtidos pelos ensaios das fachadas posterior e lateral direita estão apresentados no gráfico da Figura 9.

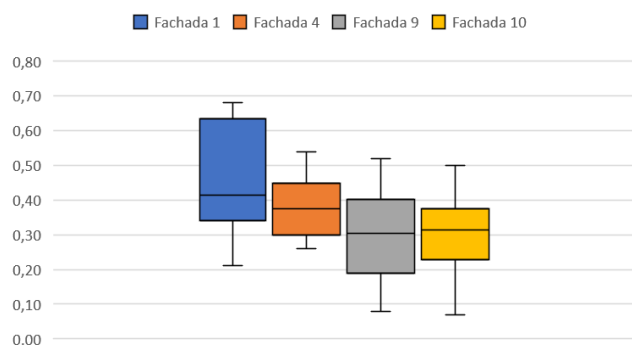
Figura 10– Gráfico da média, intervalo de confiança e desvio padrão – 18/06/2020.

alta dispersão, resultando em coeficientes de variação da ordem de 10% a 35%, mas chegam muitas vezes a 50% e 60%, o coeficiente de variação médio encontrado nessa pesquisa, para estes ensaios, é da ordem de 38%, conforme se apresenta nas figuras 10 e 11.

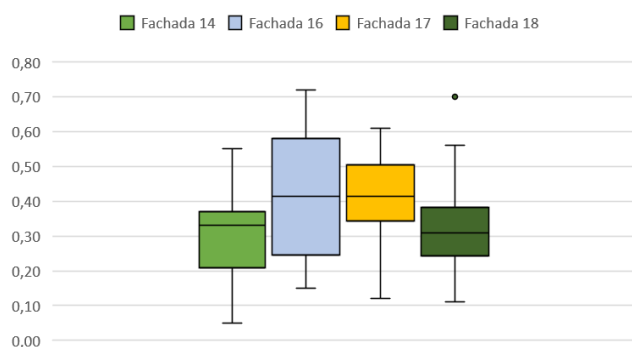
Figura 11 – Gráfico da média, intervalo de confiança e desvio padrão – 18/06/2020.

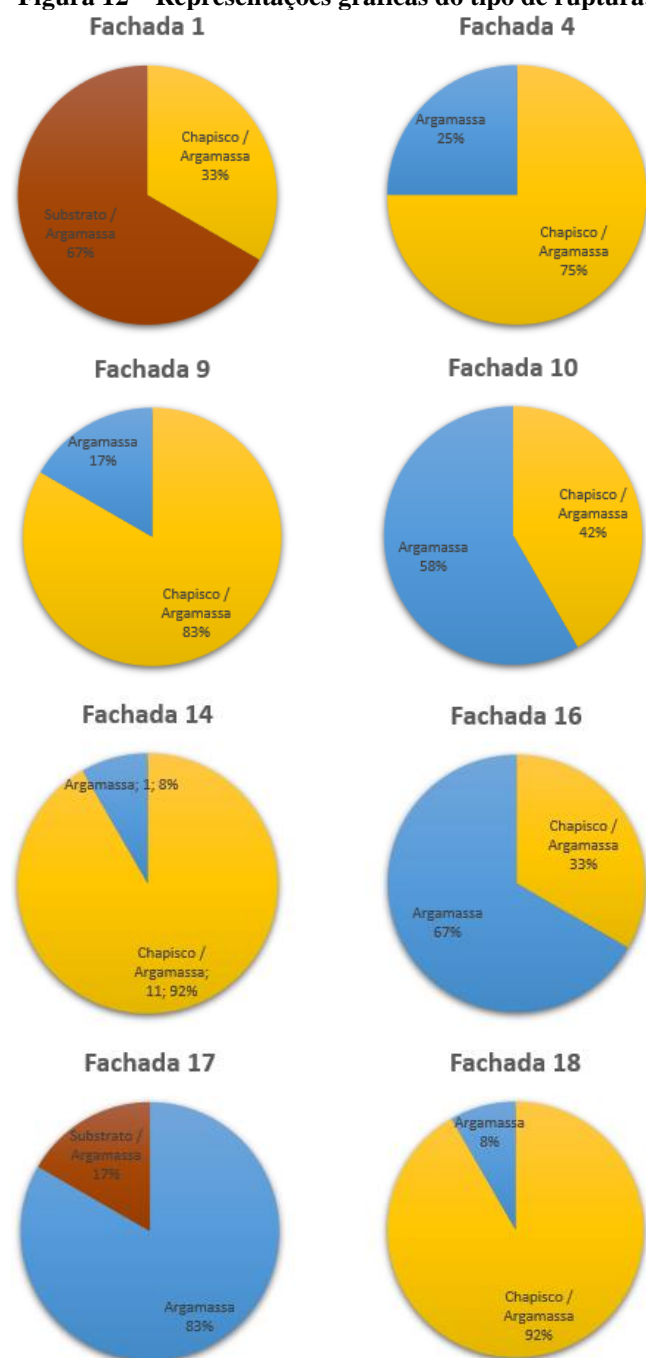
Figura 12 – Representações gráficas do tipo de ruptura.

De acordo com a Figura 12 é possível definir que a maioria das rupturas (67%) foram do tipo adesivas, sendo 56% na interface chapisco/argamassa e 11% na interface substrato/argamassa. Enquanto 33% das rupturas foram do tipo coesivas, ocorrendo na argamassa.
