Evaluation of the waterproofing system for common areas of buildings

Então, o objetivo deste foi realizar um estudo exploratório sobre a impermeabilização de áreas comuns de dois edifícios de diferentes idades, localizados em Goiânia – GO.

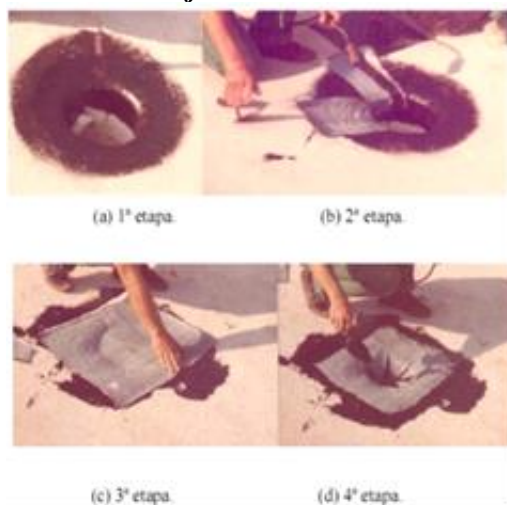
Figura 1 - Execução de arremate de impermeabilização junto ao ralo.

Para a impermeabilização de um coletor é preciso rebaixar a região em torno do coletor para ser feito um reforço e ficar bem aderida a parte interna do coletor pois caso isso não ocorra a água será succionada, por capilaridade, para baixo da camada impermeabilizante. Na Figura 1 são demonstradas as quatro etapas para a forma correta da impermeabilização de um coletor.

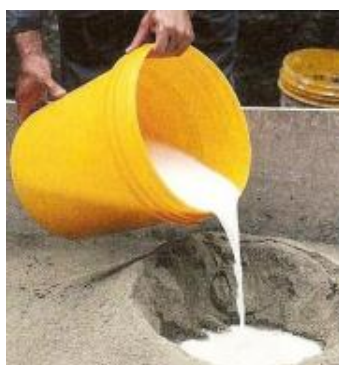
Figura 6 - Preparo da argamassa com o aditivo hidrófugo.

Na Figura 6 a demonstração da preparação da argamassa com o aditivo hidrófugo.

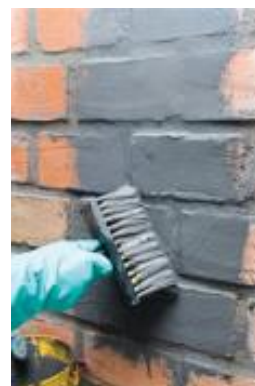
Figura 7 - Aplicação de cristalizante na forma de pintura.

Na Figura 7 a demonstração da aplicação do cristalizante. No caso utiliza-se uma trincha para aplicar direto na alvenaria, mas pode ser aplicado também, sobre o revestimento argamassado.

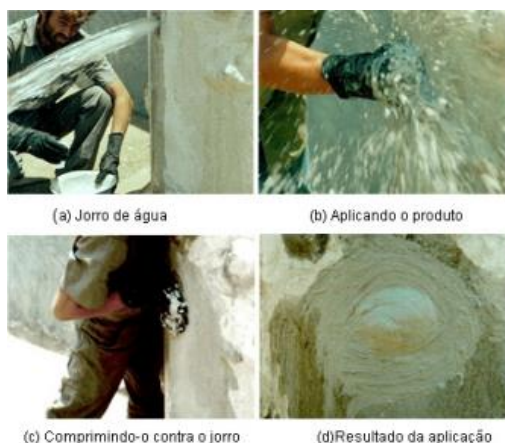
Figura 9 - Cimento impermeabilizante de pega ultra-rápida.

Denver (2008) indica que este produto para tamponamento de infiltrações e jorros de água sob pressão em subsolos, poços de elevadores, cortinas, galerias e outras estruturas submetidas à infiltração por lençol freático, sendo uma solução temporária, permitindo que a impermeabilização definitiva seja efetuada adequadamente. Na Figura 9 mostra a sequência de utilização do cimento impermeabilizante.

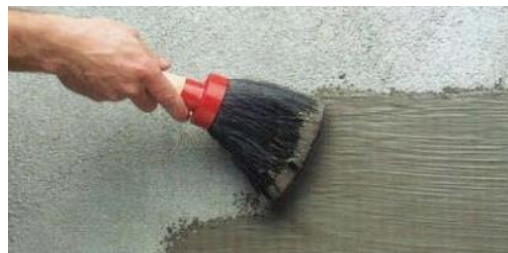
Figura 10 - Aplicação de argamassa polimérica na forma de pintura.

Conforme as Figuras 10 e 11 a argamassa polimérica pode ser aplicada na forma de pintura com trincha ou

brocha, ou ser aplicada na de revestimento final com desempenadeira, nesse caso requer uma diminuição da quantidade de componente líquido da mistura SAYEGH⁴ (2001) *apud* RIGHI (2009).

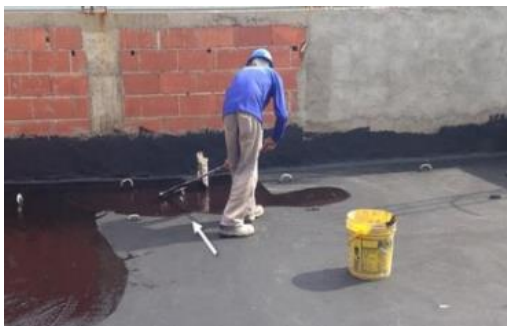
Figura 12 - Execução de membrana de asfalto a frio com rolo de pintura.

Segundo RIGHI (2009) essas membranas são adequadas para aplicação em fundações como bloqueador de umidade, *primer* para mantas asfálticas e contrapisos que receberão pisos de madeira, dentre outros. As Figuras 12 e 13 mostram a aplicação de asfalto a frio.

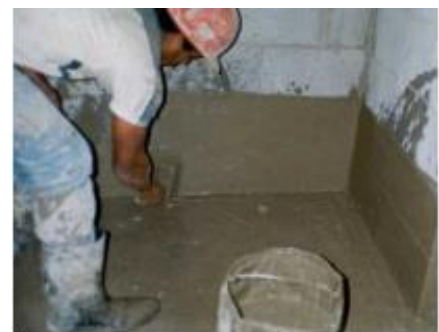
Figura 14 - Execução de membrana acrílica.

Uma das vantagens do sistema impermeabilizante é que não é necessário realizar uma proteção mecânica quando a laje não for utilizada por um tráfego muito intenso de pessoas ou exigir tráfego de automóveis. Porém a proteção mecânica quando aplicada aumenta a durabilidade deste sistema, quando não aplicada a proteção mecânica necessita fazer reaplicação do produto periodicamente (SIQUEIRA, 2018). A Figura 14 demonstra a aplicação da membrana acrílica.

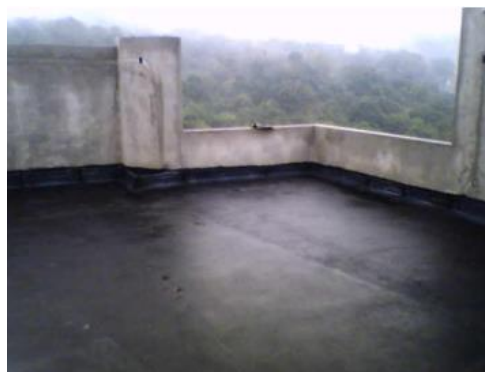
Figura 15 - Imprimação da superfície.

Deve-se certificar-se da boa aderência entre a manta e o substrato, evitando, assim, bolhas ou outros problemas que possam comprometer o desempenho do sistema.

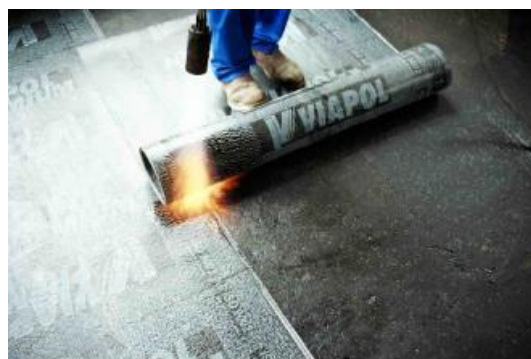
Figura 16 - Execução de manta asfáltica com maçarico.

As emendas são os principais pontos críticos da impermeabilização com mantas asfálticas. Por isso, deve-se fazer uma sobreposição de 10 cm entre as mantas. As emendas podem ser executadas com a chama de maçarico a gás, como mostra a Figura 16, asfalto aplicado a quente ou elastômero especial de poliuretano (RIGHI, 2009).

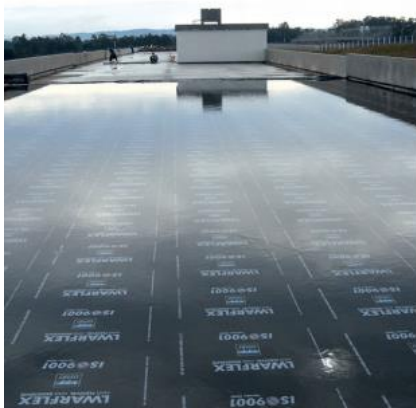
Figura 17 - Teste de estanqueidade.

Após a colocação e colagem da manta, deve-se fazer o teste de estanqueidade. Segundo NBR 9574 (ABNT 2008) deve-se colocar barreiras na área impermeabilizada para realização do teste com lâmina d'água, com duração mínima de 72 horas, a fim de verificar a estanqueidade do sistema aplicado, conforme Figura 17. Caso o sistema seja estanque, libera-se para a próxima etapa e se apresentar vazamentos, deve-se fazer o reparo do local.

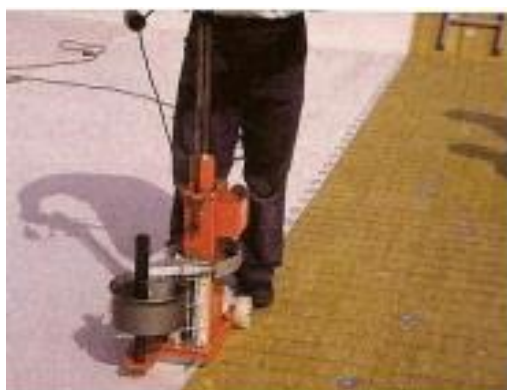
Figura 18 - Fixação automática com parafusos e arruelas especiais.

As emendas são realizadas por termofusão com equipamentos específicos, conforme a Figura 18, realizando o controle da temperatura e velocidade de deslocamento, garantindo uniformidade e a qualidade da solda. Como as soldas são duplas, paralelas e com um vazio entre elas, é possível testar, durante a instalação, a estanqueidade através de um teste de pressão ou vácuo.

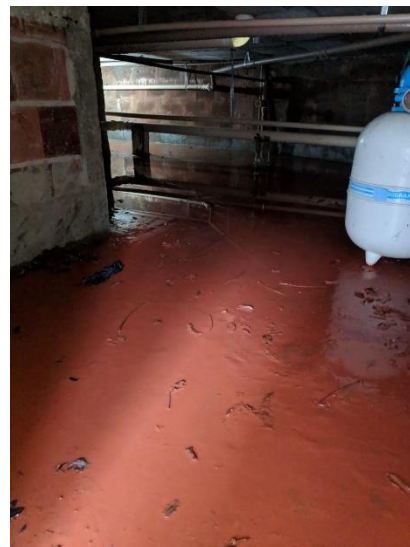
Figura 19 - Casa de bomba no subsolo.

Em meados do segundo semestre de 2019, a parte inferior do jardim localizado ao lado da piscina começou a sofrer infiltrações. Ressaltando que o edifício tinha apenas 2 anos de entrega pela construtora.

De acordo com o síndico, o problema foi percebido após um acúmulo de água na casa de bomba no subsolo. A Figura 19 é uma ilustração do momento que o fato estava acontecendo em que o ambiente inferior ao da piscina se encontrava com bastante umidade decorrente da infiltração de água.

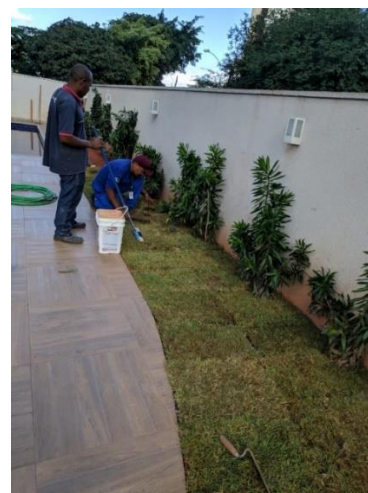
Figura 23 - Replanteio do jardim.

Após ser feito todo o reparo e o replanteio do jardim (figura 23), os Engenheiros Peritos realizaram a perícia e constataram que a infiltração ainda persiste. Na Figura 24 podemos ver o escoamento de água pela parede da casa de bomba no subsolo.

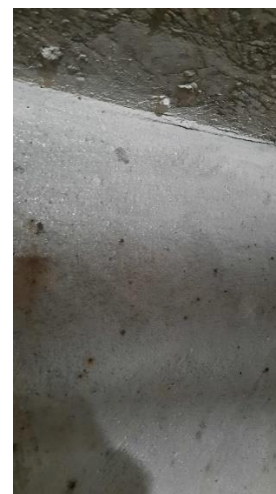
Figura 24 - Escorrimento de água na casa de bomba no subsolo.

Até a conclusão desse artigo não foram feitos outros reparos.
