# Análise técnica da aplicação de sistema de contenção do tipo muro de concreto armado: estudo de caso

## *Technical analysis of the application of a reinforced concrete wall-type containment system: case study*

**RESUMO:** O trabalho realizado foi o acompanhamento e a análise técnica e econômica de um muro de contenção do tipo concreto armado, executado no empreendimento Parqville Quaresmeira. Foram consultadas normas como NBR e DNIT para a análise do solo e do concreto. Foram retiradas amostras de solo, e analisados seus resultados nos ensaios de CBR/ISC, expansão e compactação. Para o concreto, foram rompidos corpos de prova para resultados de resistência à compressão axial para a verificação se o valor está conforme solicitado em projeto. Os resultados obtidos estão de acordo com o estabelecido tanto nas normas, quanto no projeto e o bueiro moldado in loco gerou uma economia de R\$ 100.000,00, tornando-se viável tanto técnica quanto economicamente.

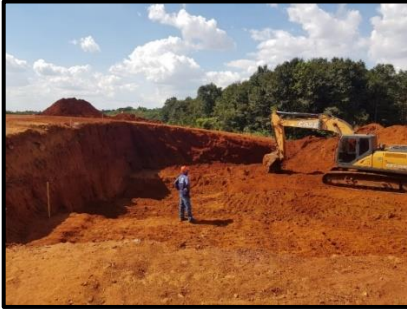
**Figura 5: escavação do bueiro**

Como estudo preliminar, foi realizado uma análise geológica geral de todo empreendimento, a fim de esclarecer as características do solo local. Por haver necessidade de uma escavação profunda (figura 5), fez-se necessário a utilização da máquina escavadeira hidráulica, e após a escavação do local de execução do bueiro, foi realizado a regularização do terreno, de acordo com o especificado no projeto

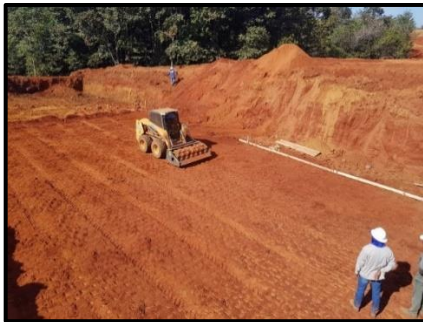
**Figura 6: Compactação do Solo**

Viu-se como essencial a compactação da região. O serviço foi realizado por meio da minicarregadeira (popularmente conhecida como *bobcat*) juntamente de um implemento específico para ela, adaptando assim, um mini compactador de solo, como exemplificado na figura 6.

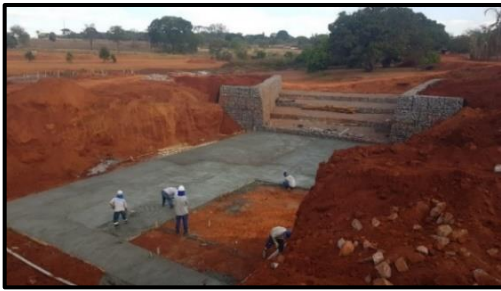
**Figura 8: Concretagem do Lastro**

A primeira fase a ser aplicada em obra foi o lastro, proporcionando regularização mais eficaz do terreno, e sua impermeabilização (na figura 8).

Por servir apenas como uma “base” para o bueiro, o concreto magro não apresentou a necessidade de ser armado, visto que sua atuação seria apenas na resistência à compressão. Mesmo sendo um elemento de base, o concreto utilizado na peça obteve como média 30,12 MPa aos 28 dias (com um valor máximo de 34,60 e mínimo 26,30 MPa), mostrado na tabela 1.

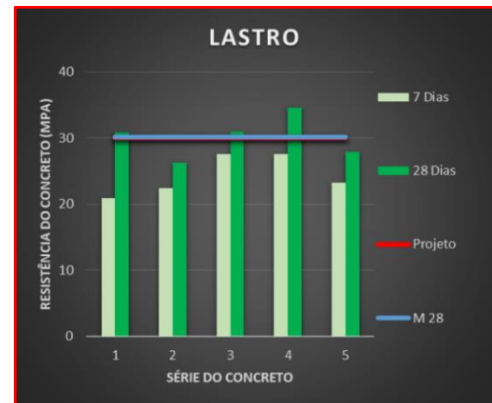
**Figura 9: Gráfico de resultados do Concreto do Lastro**

Ainda sobre o lastro de concreto magro, a resistência média aos 28 dias apresentou um valor (30,12 MPa) equivalente ao requisitado em projeto (30 MPa). Na figura 9, é possível observar graficamente que, dos

cinco resultados esperados, apenas três superaram o fck recomendado em projeto. Apesar disso, não houve necessidade de reforço, pois, como mostrado na norma NBR 14931 – Execução de estruturas de concreto – Procedimento, o objetivo do lastro é apenas a regularização do terreno, precavendo também a ação de recalque da estrutura, não possuindo uma função estrutural.

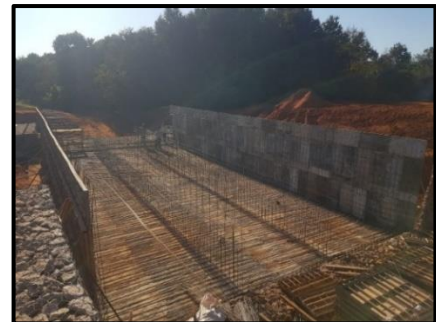
**Figura 10: Armação da Laje Inferior**

Em seguida, concretou-se o que pode ser considerado como a fundação do bueiro, que é a laje inferior, atuando neste caso como radier da estrutura. Em seu processo construtivo, foi deixado armaduras de arranques da estrutura, conforme a figura 10, a fim de que todo o bueiro trabalhasse como sendo um único elemento ao final de sua execução.

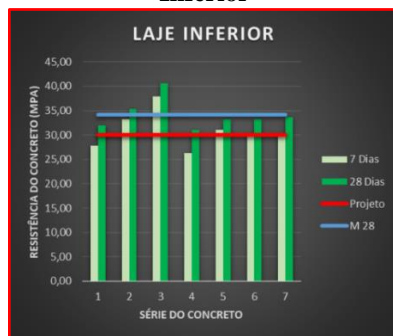
**Figura 11: Gráfico de Resultados do Concreto da Laje Inferior**

Diferentemente do lastro, as amostras coletadas referentes à laje inferior obtiveram resultados satisfatórios no quesito resistência, já que, como mostra a figura 11, todos os resultados estão acima da linha de projeto, indicando que suas resistências, aos 28 dias, ultrapassaram o valor de 30 MPa, recomendado pelo projeto. Desse modo, a média alcançou um valor 13,9% maior do que o recomendado.

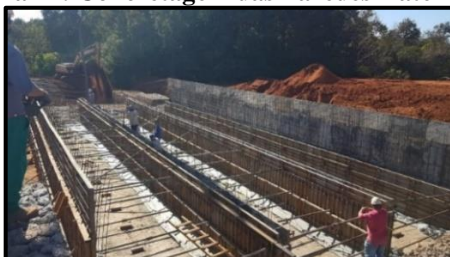
**Figura 12: Concretagem das Paredes – até 1,20m**

Elevando a estrutura, a etapa seguinte correspondeu à concretagem das paredes até 1,20 m de altura (figura 12).

Optou-se por essa divisão para que o adensamento do concreto fosse realizado de maneira mais eficaz, respeitando o limite de comprimento do vibrador, mais especificamente do mangote, utilizado no serviço. Nesta etapa, houve um corpo de prova que apresentou resultado insatisfatório, com um valor aos 28 dias de 27,20MPa, apresentado na tabela 3.

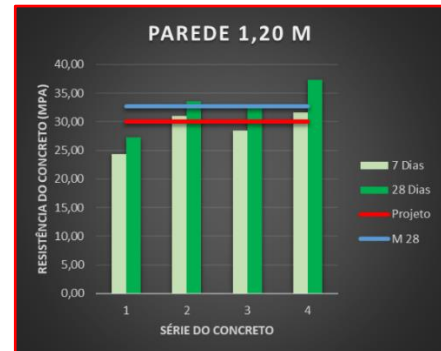
**Figura 13: Gráfico de Resultados da Parede até 1,20m**

Apesar dos resultados expressados acima, não houve necessidade de reforço, pois, como consta na ABNT NBR 6118 – Projeto de estruturas de concreto – Procedimento (versão de 2014), os valores são majorados ao longo do cálculo e, devido ao fck ainda estar acima de 75% do valor de projeto, não há necessidade de reforço. Outro fator relevante foi que as demais amostras de concreto demonstraram um resultado satisfatório, deixando claro que foi um resultado isolado, como mostrado no gráfico da figura 13.

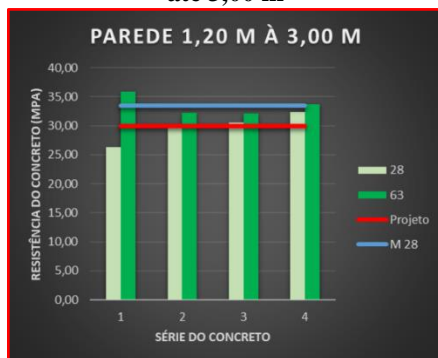
**Figura 14: Gráfico de Resultados da Parede de 1,20 m até 3,00 m**

Com a análise realizada, é possível observar que a relação entre desvio e a média chegou a 5% aos 63 dias de idade, (concreto estava mais homogêneo), mostrando que o material ainda estava reagindo, buscando a estabilização. No âmbito geral, os resultados foram parecidos com as outras etapas, mantendo os resultados acima do requisitado, como mostrado na figura 14.

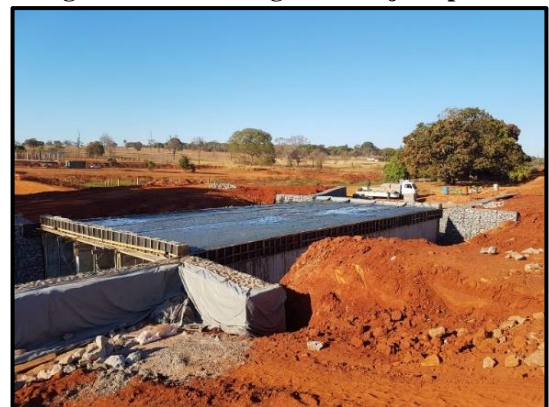
**Figura 16: Concretagem da Laje Superior**

Finalizando o bueiro, a quinta e última etapa referiu-se à laje superior. Sua composição é semelhante a laje inferior, possuindo as mesmas ferragens e espessura. Ao terminar, foi disposto também em sua superfície uma quantia suficiente da manta geotêxtil para cobrir sua área e, desse modo, auxiliar no processo de cura, como mostra a figura 16. Por ser elevado, a laje superior foi toda escorada ao longo de seus 21 metros de comprimento e 10 metros de largura, de modo a proporcionar segurança durante a execução e após ela (respeitando o prazo estabelecido pelo projetista para reescoramento).

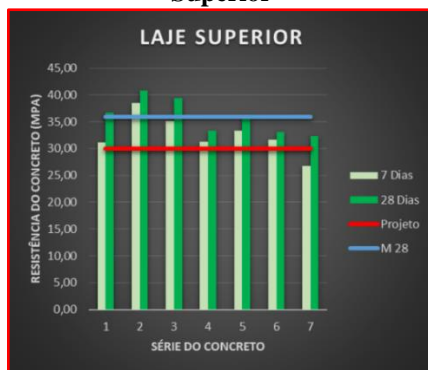
**Figura 17: Gráfico de Resultados do Concreto da Laje Superior**

A média apresentada nesta etapa foi a maior, chegando a 35,96 MPa, ou seja, quase 20% a mais do mínimo estabelecido pelo projeto. É possível observar, na figura 17, que mesmo a amostra menos resistente (número de série 7), ficou bem acima da linha referente ao projeto.

Mantendo o padrão das outras etapas, os resultados alcançados do concreto foram satisfatórios, com resultado mínimo de 32,30 MPa e o máximo de 40,80 MPa, como mostrado na tabela 6, fazendo com que a média ficasse em 35,96 MPa, como mostrado na figura 17.
