## *Monitoring the Execution of Waterproofing Services: Case Study*

**ABSTRACT:** The application of waterproofing systems is essential in civil construction. The adoption of a type of waterproofing to be adopted must be carried out with great care, considering the application site, and observing the performance to be achieved, reaching a definition of the use of the rigid or flexible system. With the objective of studying executive techniques of waterproofing systems, this work reports two applications of the flexible waterproofing system, being an asphalt blanket applied by company X and a cold elastomeric membrane executed by company Y. In addition, the FVS - Service Verification Sheets, available and adopted by the companies in monitoring the execution of the services, was analyzed and developed to be suitable for the services were developed, following the recommendations of NBR 9574 (ABNT, 2008) and NBR 9575 (ABNT, 2010). The analysis of the FVSs, carried out during this case study, requires the identification of compliant and non-compliant points, in relation to the standards of waterproofing projects and services.

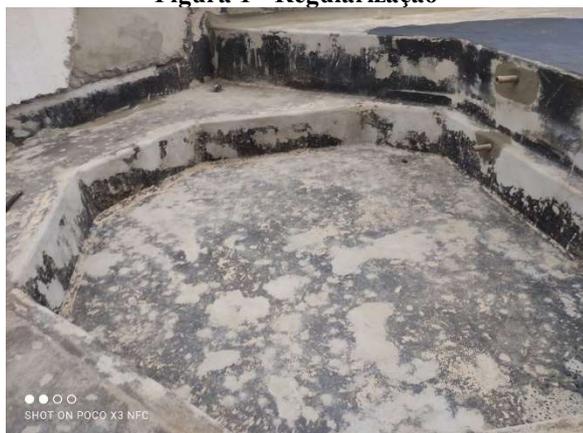
**Figura 1 - Regularização**

Neste caso, o processo de regularização do piso foi realizado pela empresa contratante. Durante a vistoria, percebeu-se que foi resguardada a declividade de, no mínimo 1%, em direção aos coletores de água, e executadas a meia cana e as arestas arredondadas, na superfície de aplicação, de acordo com o item 4.3.3.1 da NBR 9574 (ABNT 2008). Além disso, foi verificada e sanada a presença de corpos estranhos ou falhas no local da aplicação. Na Figura 1, tem-se uma vista da piscina infantil, após a execução dos serviços de regularização e preparação para a impermeabilização.

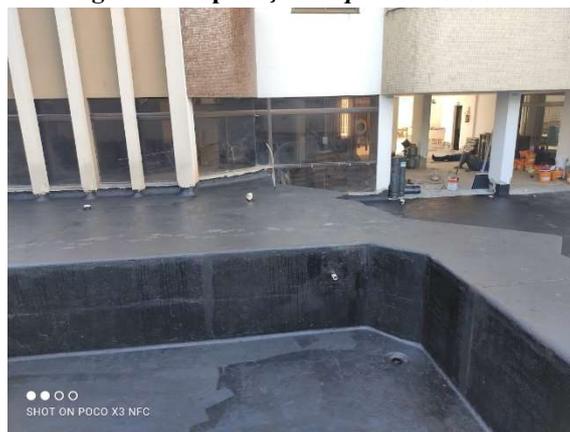
**Figura 2 – Aplicação do *primer* asfáltico**

Após a regularização do local, foi realizada a aplicação do *primer* asfáltico, de forma homogênea, com o uso de rolo de lã, como solicitado no item 4.3.13.2 da NBR 9574 (ABNT, 2008), aguardando a sua total secagem de acordo com a especificação do fabricante. No caso na realização deste serviço, o fabricante indica para se aguardar de 2 a 3 horas, até a secagem completa. Na Figura 2, tem-se uma vista da piscina adulta, após a aplicação do *primer* asfáltico.

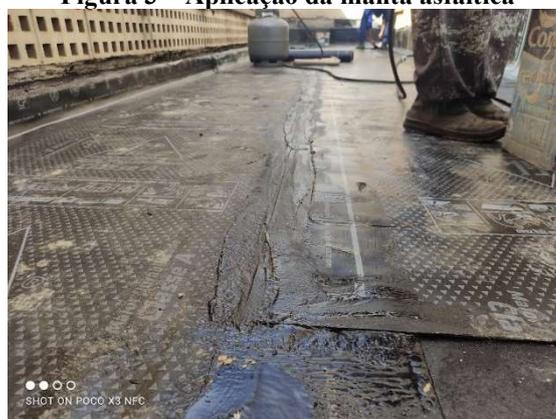
**Figura 3 – Aplicação da manta asfáltica**

Finalizada a aplicação do *primer* na superfície a ser impermeabilizada, inicialmente, a bobina da manta é desenrolada, a fim de se alinhar sobre o substrato. Em seguida, esta foi rebobinada para iniciar a aplicação em paralelo, conforme recomendações de manuseio, ferramentas e segurança, orientadas pelo fabricante. O profissional responsável pela aplicação direcionava o maçarico de forma a aquecer, simultaneamente, a base imprimada e a face de aderência da manta. Durante a aplicação, foi realizada a sobreposição de, no mínimo, 10 cm, selando as emendas com a espátula. Conforme ilustrado na Figura 3, verificou-se a aplicação da manta asfáltica sobre a superfície imprimada na área de circulação.

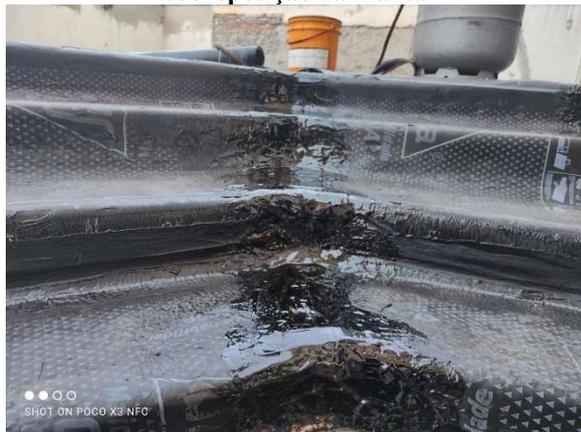
**Figura 4 – Asfalto elastomérico aplicado na sobreposição da manta**

De acordo com NBR 9574 (ABNT, 2008), não será necessário realizar o selamento das emendas, por meio do banho de asfalto, quando ocorrer a aplicação da manta asfáltica com chama de maçarico a GLP. Porém, engenheiro responsável pela execução optou por aplicar o asfalto elastomérico nas emendas de sobreposição, criando um reforço na aplicação. A Figura 4 mostra o banho de asfalto sobre as emendas.

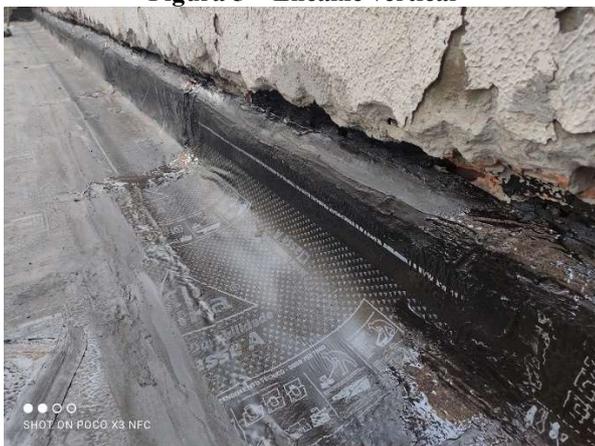
**Figura 5 – Encaixe vertical**

Nos encaixes verticais, a aplicação da manta foi embutida a 10 cm do nível máximo a que a água pode atingir. Na Figura 5, tem-se uma vista da área de circulação, após a realização do encaixe vertical.

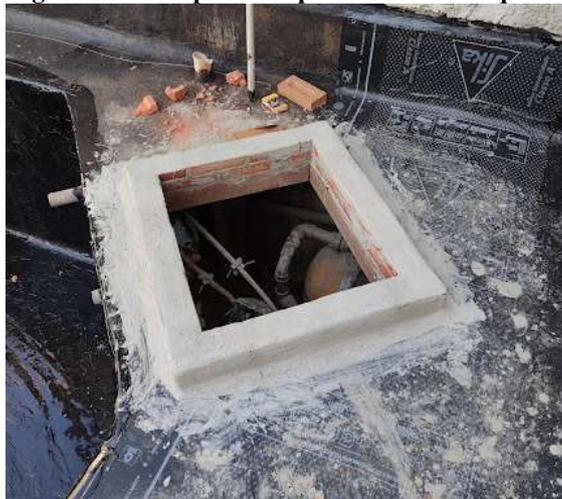
**Figura 6 – Base para tampa da casa de máquinas**

Após a aplicação da manta asfáltica no *deck* superior, um ponto negativo observado foi a necessidade de criação de uma base de apoio para a tampa que dá acesso à casa de máquinas das piscinas. Como esse procedimento deveria ter sido realizado antes da aplicação do *primer* e da manta asfáltica, na fase de regularização, pode-se verificar, pela Figura 6, que restos de materiais e argamassa foram deixados sobre a manta aplicada, correndo o risco de perfuração da mesma. Este tipo de ocorrência vai de encontro às especificações do subitem 5.3 da NBR 9574 (ABNT, 2008).

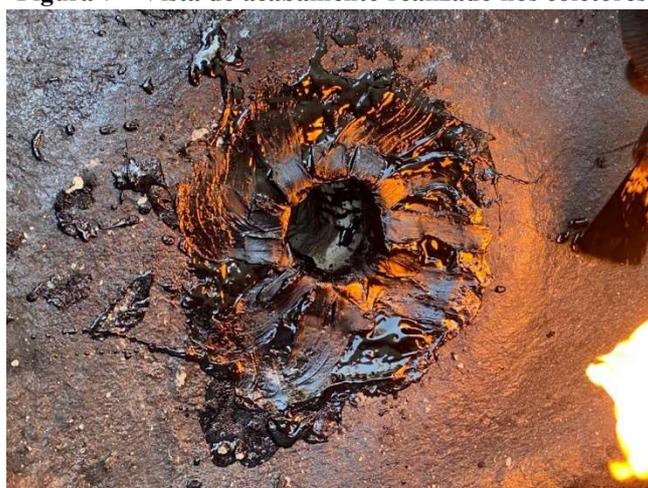
**Figura 7 – Vista do acabamento realizado nos coletores**

O acabamento nos ralos foi realizado com a manta asfáltica revestindo o interior da tubulação e posterior aplicação do asfalto elastomérico, ao redor do coletor hidráulico. Na Figura 7, ilustra-se um dos ralos presentes no *deck* superior, após a impermeabilização executada.

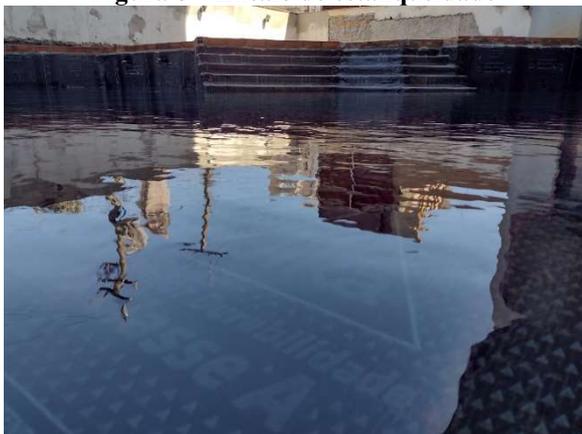
**Figura 8 – Ensaio de estanqueidade**

Após a execução da impermeabilização foi realizado o ensaio de estanqueidade, com formação de lâmina d'água sobre a área impermeabilizada, pelo período mínimo de 72 horas, a fim de verificar a ocorrência de falhas na impermeabilização. No local de realização do ensaio, com duração de 96 horas, não foi verificada qualquer falha na impermeabilização, ponto positivo que atendeu ao que consta da NBR 9574 (ABNT, 2008). Na Figura 8, ilustra-se o *deck* inferior, no momento de realização do ensaio de estanqueidade.

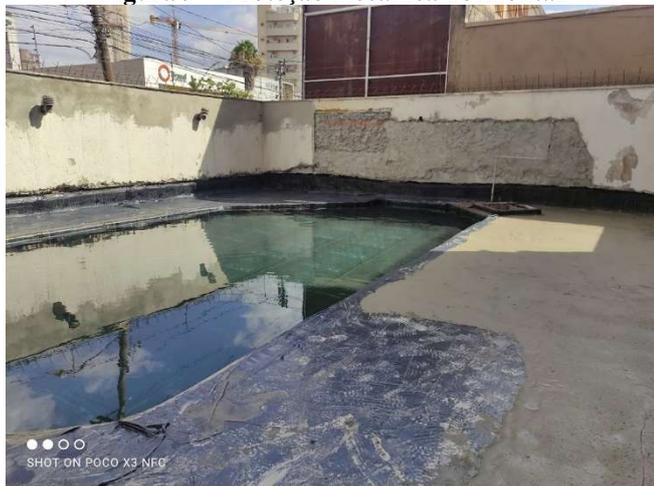
**Figura 9 – Proteção mecânica horizontal**

Após o resultado positivo do ensaio de estanqueidade foi iniciada a execução da proteção mecânica sobre a camada separadora na horizontal. Na Figura 9, consta o registro da execução da proteção, no *deck* superior.

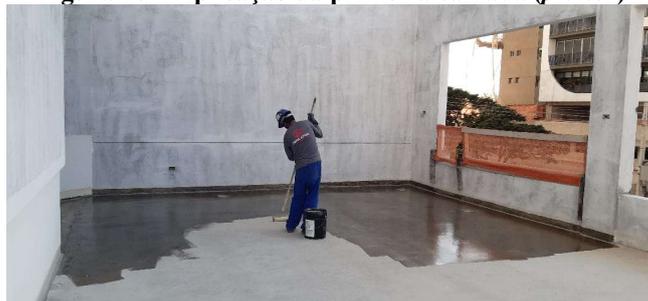
**Figura 10 – Aplicação da primeira camada (*primer*)**

Findada esta fase, a equipe da empresa Y iniciou a aplicação do impermeabilizante. Inicialmente, foi realizada a limpeza da superfície com soprador e vassouras. Em seguida, foi aplicado sobre a superfície um *primer*, à base de poliuretano, com rolos de lã (pelos pequenos). Nos rodapés e ralos, esta aplicação foi feita com pincel de cerdas. O *primer* serve para regularizar os poros do concreto e melhorar a aderência da próxima

camada. O processo de aplicação encontra-se registrado na Figura 10.

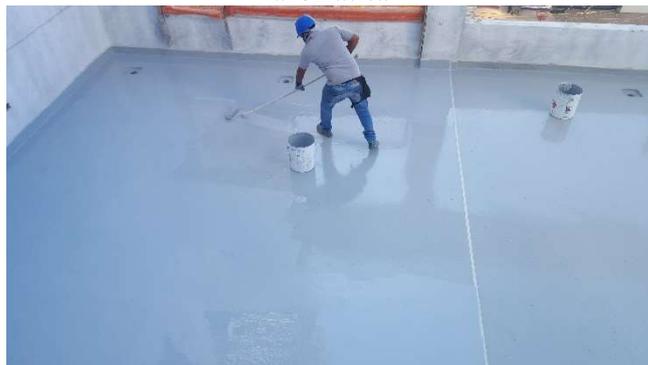
**Figura 11 – Aplicação da segunda camada - membrana aromática**

Após um período de 45 a 70 minutos da aplicação do *primer*, iniciou-se a aplicação da segunda camada, formada por membrana monocomponente, à base de poliuretano de alta elasticidade, que é a grande responsável pela impermeabilização. Na Figura 11, encontra-se um registro do processo de aplicação desta segunda camada.

Conforme mostrado na Figura 11, toda a área de aplicação da segunda camada foi dividida em áreas iguais e, posteriormente, foi realizada a aplicação de duas demãos da membrana monocomponente, com rolo de fibra sintética ou veludo de pele de carneiro, sobre as nas superfícies horizontais, e com pincel de cerda, nos rodapés e ralos (Figura 12), seguindo-se o intervalo de 12 horas entre uma demão e outra.

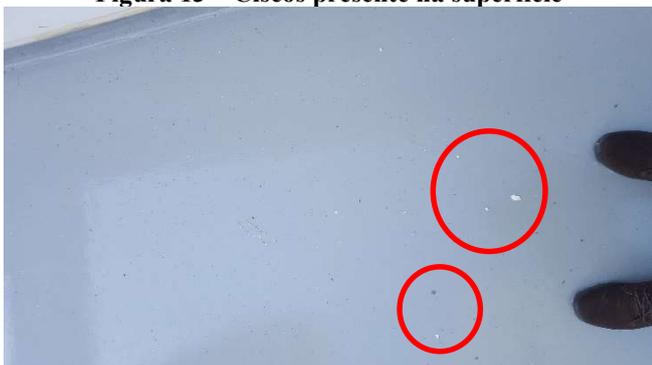
**Figura 13 – Ciscos presente na superfície**

Vale destacar que, durante a etapa da segunda camada (Figura 11), a limpeza do local teve que ser realizada, de forma a remover qualquer sujeira. Por ser muito pegajosa, qualquer material pequeno (como grãos de areia) se fixa a essa camada, reduzindo a aderência da última camada. A Figura 13 mostra um cisco que teve que ser retirado da superfície.

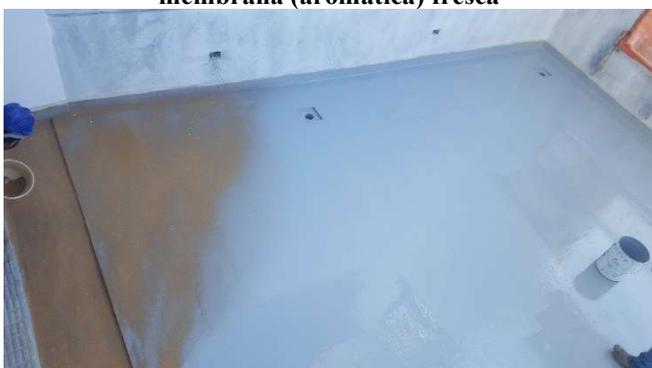
**Figura 14 – Dispersão da areia sob a segunda camada da membrana (aromática) fresca**

Minutos após a aplicação da segunda demão da segunda camada, foi necessário espalhar a areia de granulometria de 0,25 mm por toda a superfície, conforme ilustrado na Figura 14.

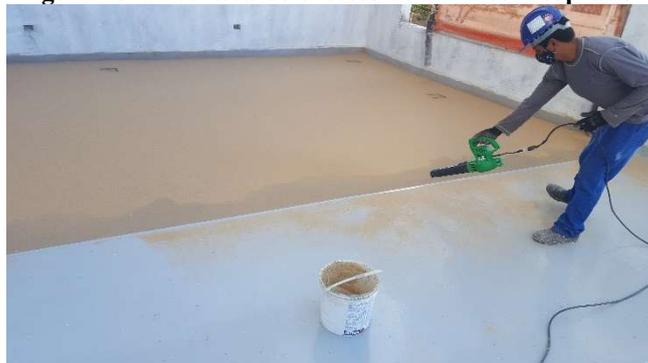
**Figura 15 – Retirada do excesso de areia com soprador**

Após a dispersão total da areia, utilizou-se um soprador industrial, para retirar o excesso do material granulométrico, conforme ilustrado na Figura 15.

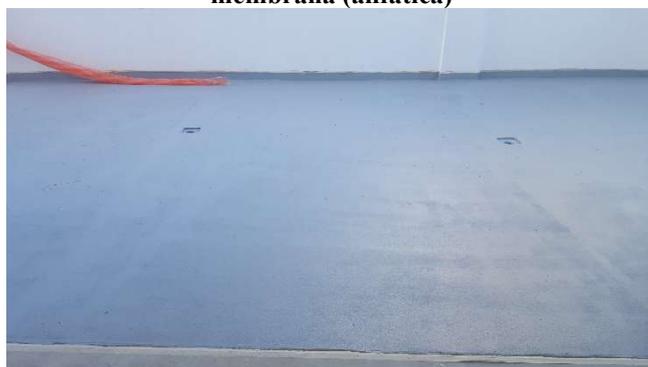
**Figura 16 – Primeira demão da terceira camada de membrana (alifática)**

Após um período de 12 a 16 horas de secagem, pode-se aplicar a terceira e última camada do impermeabilizante. A membrana monocomponente à base de poliuretano (alifático) foi a última camada executada, ela protege a superfície dos raios solares e possui alta resistência ao desgaste. Na Figura 16, ilustra-se a aplicação da primeira demão dessa última camada.

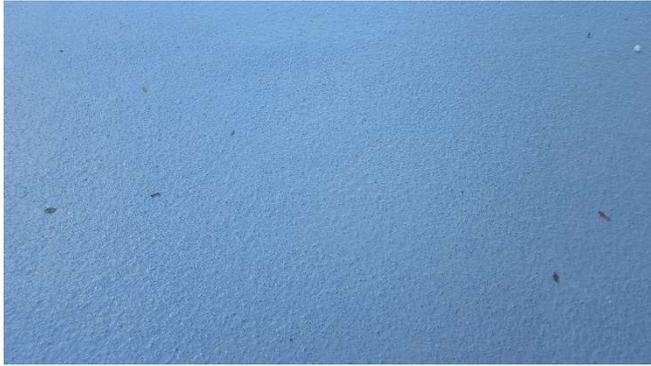
**Figura 17 – Acabamento final com duas demãos da terceira camada**

Após um período de 12 horas de secagem, iniciou-se a segunda demão da última camada. Esse prazo teve que ser seguido, para proporcionar um melhor acabamento final do serviço. Nas Figuras 17 e 18, mostra-se o acabamento final da superfície horizontal e dos ralos, respectivamente.
