Comparative assessment of three condominium buildings in the construction restart stage

O presente trabalho se caracteriza como um estudo de caso, apresentando uma análise comparativa de três empreendimentos condominiais do PMCMV, com situação de abandono por uma Entidade Organizacional por determinado período de tempo, com posterior retomada de obra por uma Empresa/Construtora que, por questão de sigilo, não será identificada.

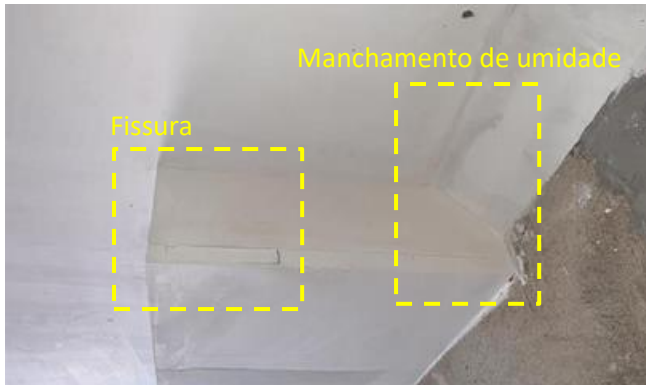
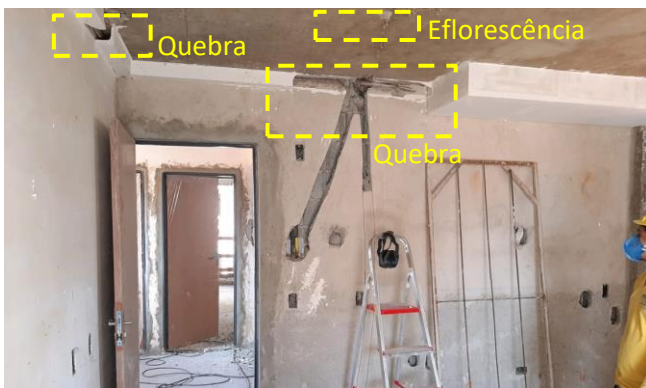
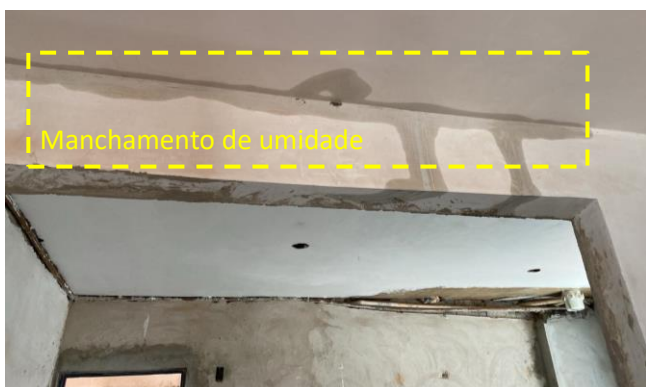
Figura 4 – Anomalias encontradas no gesso corrido.

No gesso corrido foram observadas fissuras, manchamentos de umidade, quebras e sujidades, como mostra a Figura 4. As fissuras podem ser de origem estrutural e/ou devidas à retração do gesso, e são classificadas como anomalias endógenas. Por sua vez, os manchamentos de umidade podem ter diversas causas, entre elas a presença de vazamentos em tubulações e calhas, infiltrações, falhas no sistema de impermeabilização, entre outros. Já as sujidades

observadas com frequência no revestimento de gesso corrido aplicado nas paredes se devem a falhas no processo executivo (uso de ferramental sujo, por exemplo).

Um dos componentes que requereu correção é o revestimento de parede e teto em gesso como mostra a Figura 3c. Os reparos foram realizados com pintura, pois os revestimentos em gesso apresentaram mudança de coloração conforme o tempo. Observou-se que 51% dos reparos foram realizados no empreendimento C, 41% dos reparos foram necessários no empreendimento B e apenas 8% ocorreram no empreendimento C.

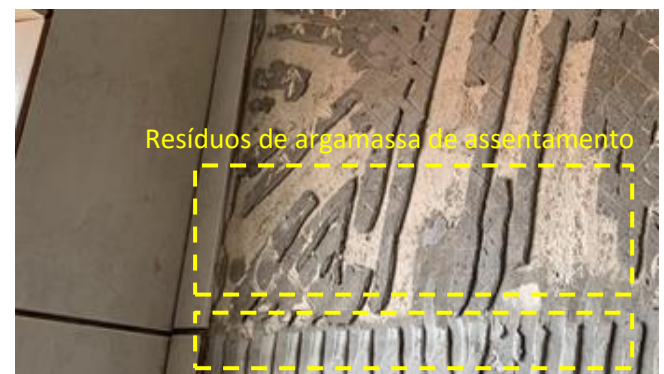
Figura 5 – Diferenças na aplicação de argamassa em revestimento de parede mostrando regiões adjacentes que foram tratadas de formas diferentes.

Outra anomalia que foi bastante observada no canteiro de obras foi o deslocamento do revestimento cerâmico. Este se deve a (a) falha de execução, pois os prestadores do serviço provavelmente não foram treinados adequadamente para a execução do serviço e (b) os materiais utilizados possivelmente eram de baixa qualidade, implicando em falha gerencial. As Figuras 5, 6 e 7 apresentam evidências do problema relatado.

A Figura 5 representa dois estados da cerâmica que podem causar som cavo na peça (indicativo de má aderência entre placa e substrato) que explicam o deslocamento cerâmico. Observa-se na Figura 5a a divergência no procedimento de aplicação de argamassa. Na parte inferior da Figura, nota-se a argamassa aplicada no substrato, enquanto na parte superior ela foi aplicada somente no tardo de placa e o que se encontra no substrato são resíduos de argamassa provenientes do tardo de uma peça que se soltou, indicando a baixa qualidade na execução dos serviços pelo construtor original.

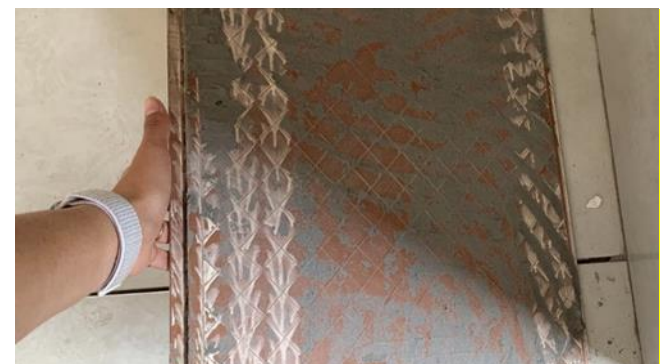
Figura 6 – Peça de revestimento cerâmico com resíduo de argamassa em todo o tardo aplicado de forma irregular. Argamassa aplicada apenas no tardo.

Complementando a Figura 5, a Figura 6 em contrapartida, mostra o tardo de uma peça que recebeu a aplicação direta de argamassa, pois as marcas da desempenadeira estão evidentes, inclusive com sinais de que a argamassa foi aplicada diretamente no tardo da peça sem respeitar a direção de aplicação definida na NBR 13753 para peças de grandes dimensões (área acima de 900 cm²), que são as que requerem aplicação de argamassa no substrato e no tardo (ABNT, 1996).

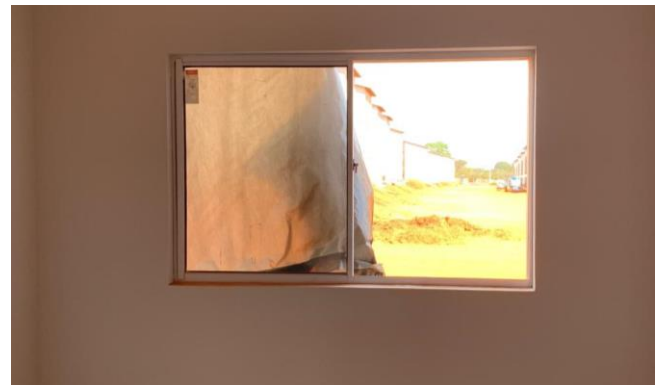
Figura 8 – Janelas sem a venezianas

Outra circunstância verificada nos edifícios é a presença de anomalias exógenas, causada por terceiros, sendo notável a falta das venezianas em janelas que foram furtadas e portas de madeiras com danos consideráveis, como mostram as Figuras 8 e 9. O conjunto da janela instalada exige duas venezianas, uma fixa e outra móvel juntamente à folha de vidro que também é móvel. Tanto as folhas fixas quanto as móveis de algumas venezianas foram furtadas.

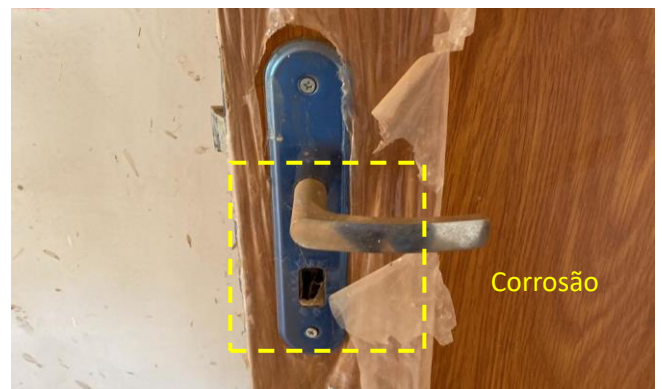
Figura 9 – Portas vandalizadas

A Figura 9 representa uma porta de madeira que foi vandalizada durante o período em que a obra ficou paralisada em situação de abandono. Existem inúmeras portas com inúmeros cortes e perfurações feitos por vândalos, constituindo anomalias exógenas. Observa-se, além disso, a ocorrência de corrosão nos puxadores metálicos de algumas portas, anomalia

endógena proveniente da ação de condições ambientais desfavoráveis.
