RESUMO: A reforma consiste em uma revitalização do ambiente ou obra com o intuito da melhora estética e prática do local. É uma atividade associada aos campos da engenharia e arquitetura e necessita de responsável técnico para a análise dos riscos associados como também do planejamento de atividades, orçamentação e registros gerados. O objetivo deste trabalho foi analisar o contraste entre a prática e a teoria formulada pela NBR 16280 (ABNT, 2020) por meio de uma pesquisa exploratória realizada em um apartamento situado na cidade de Goiânia. O imóvel foi monitorado desde o início da prestação de serviços até a entrega deste ao usuário. O resultado apontou que 34,14% dos requisitos normativos estabelecidos na NBR 16280 não foram cumpridos, podendo ocasionar além de custos excessivos, riscos aos usuários, falhas na documentação gerada e problemas no acionamento das garantias.

O Objetivo geral deste trabalho foi avaliar, por meio de estudo de caso, como uma reforma é realizada na cidade Goiânia em comparação com as exigências da norma de reformas. De forma específica, se objetiva:

O imóvel que serviu estudo de caso se trata de um apartamento que possui 62,09 m² incluindo a sacada, e

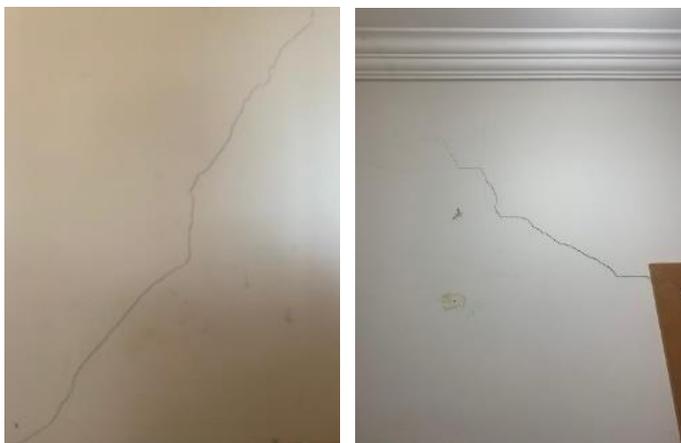
As fissuras podem comprometer apenas esteticamente o ambiente, mas também podem ser caminho para a degradação de outros componentes, no caso de ocorrer em uma peça estrutural. Na Figura 1 são apresentadas fissuras em alvenaria de vedação.

Figura 1 – Fissuras em alvenaria.

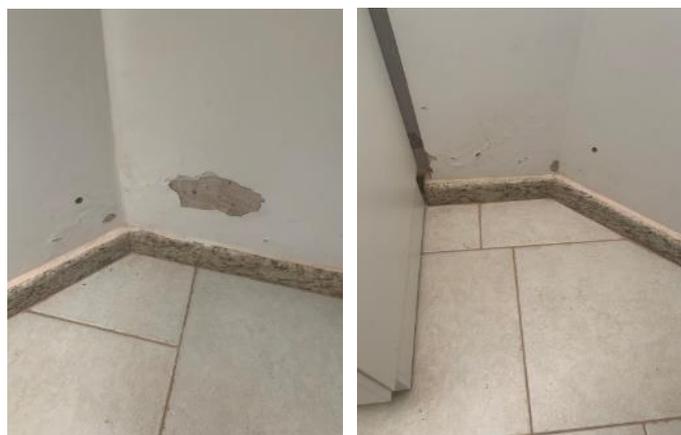
Na Figura 2 apresenta a degradação da pintura provocada por umidade ascendente, que segundo Torres e Silva (2015) é ocasionado pela capilaridade

da umidade presente no solo devido à falha ou à falta de impermeabilização adequada no alicerce ou viga de fundação. Isto pode ser provocado também pela destruição da camada impermeabilizante devido à presença de muita salinidade no ar e na água.

Figura 2 -Degradação da pintura por umidade ascendente.

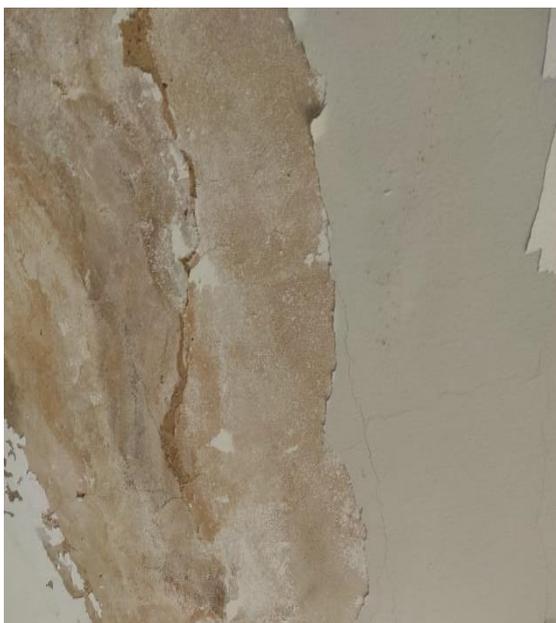
Figura 3 – Eflorescência.

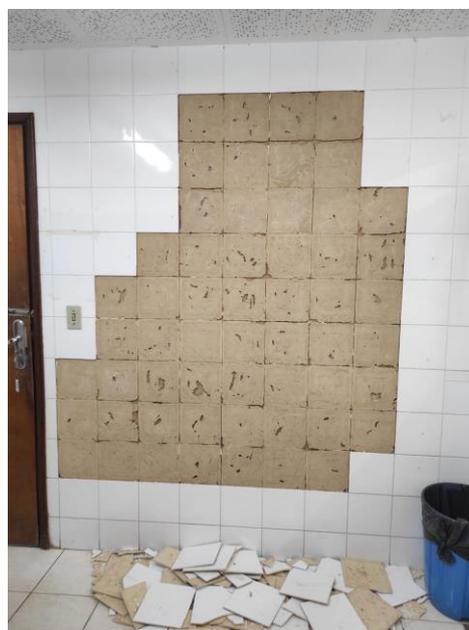
Na figura 4 é ilustrado o destacamento do revestimento cerâmico da parede de um ambiente depois de que um profissional retirou todos as cerâmicas soltas ou mal assentadas.

Figura 4 – Destacamento de cerâmica.

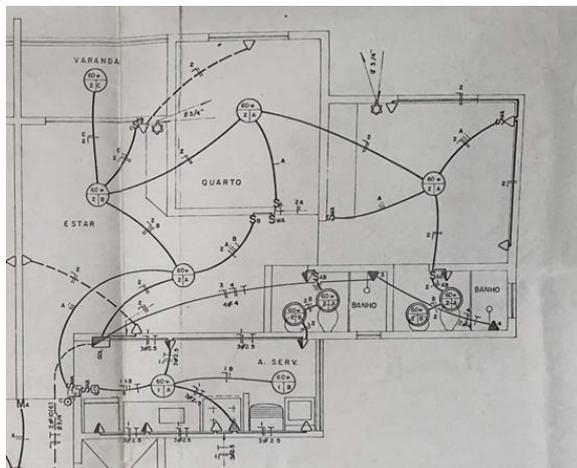
Figura 5 – Passagens elétrica do apartamento.

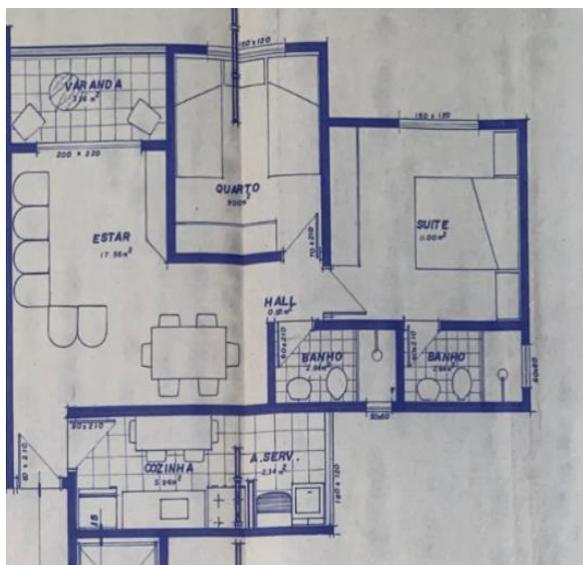
Figura 6 – Área do apartamento.

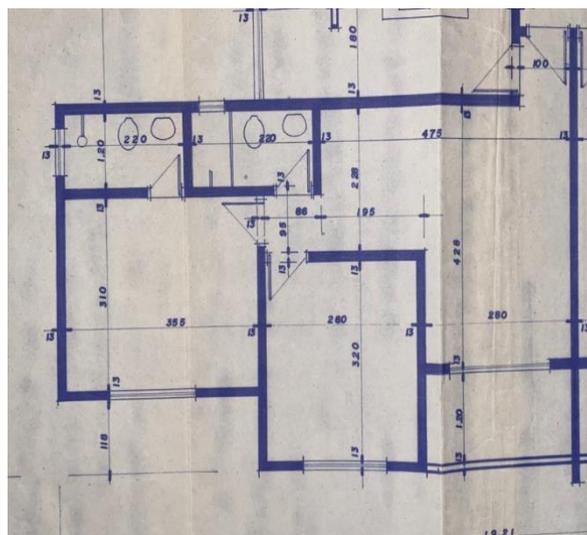
Figura 8 – Dimensões dos cômodos do apartamento.

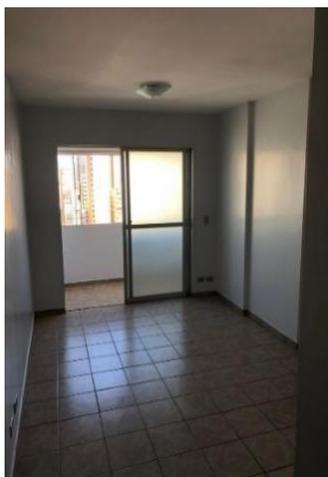
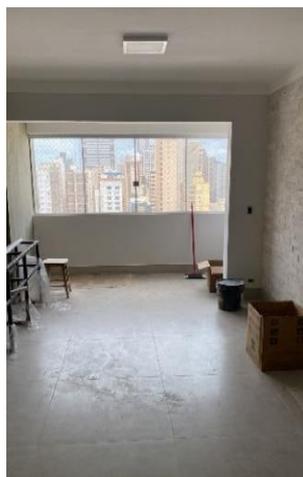
Figura 9 – Sala de estar.

Foi retirada a porta da sacada (Figura 9 a) e a sala foi integrada com a sacada (Figura 9 b). Também ocorreu a troca o piso, painel de televisão com pedra em mármore, pintura, instalação de nova luminária.

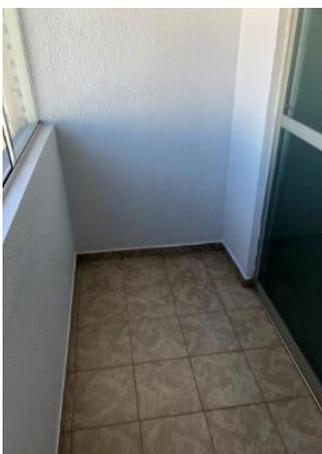
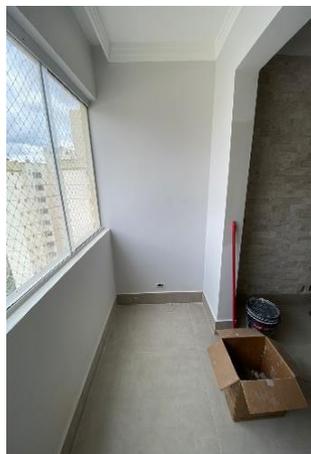
Figura 10 – Varanda.

Ocorreu a troca de piso, pintura, remoção da porta da varanda (Figura 10 a) e instalação de acabamentos de piso e paredes novos e, instalação de nova luminária (Figura 10 b).

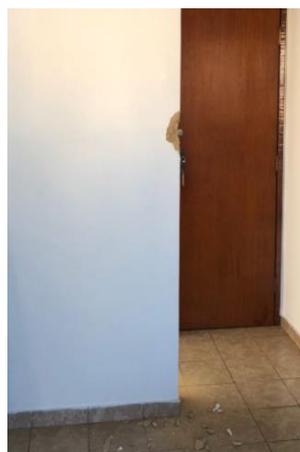
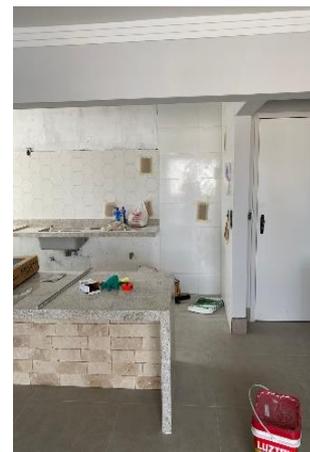
Figura 11 – Parede da sala.

Foi retirada a parede da cozinha com a sala (Figura 11 a) e integrado com balcão americano, pintura da porta, troca de piso (Figura 11 b).

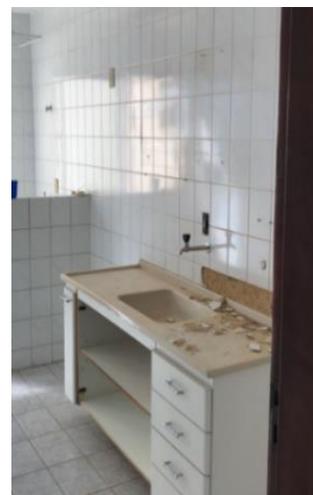
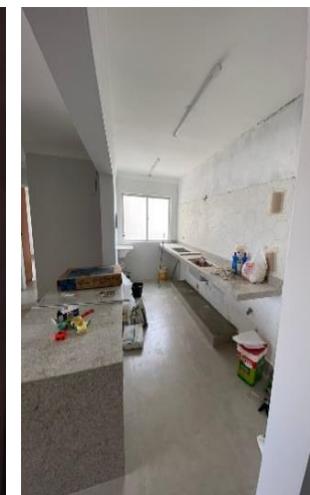
Figura 12 – Cozinha.

Troca de bancada da pia, revestimento da parede (Figura 12 a), instalação de revestimentos novos, pintura, instalação de nova luminária (Figura 12 b).

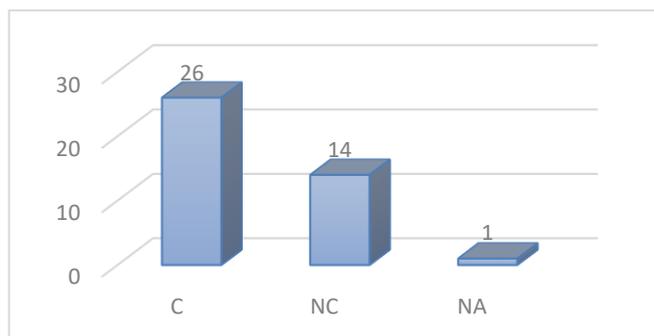
Ao finalizar de preencher o checklist elaborado com base na NBR 16280, com as opções, conforme, não conforme e não se aplica, que se encontra em apêndice foi possível ter os dados resumidos na Figura 13. Em resumo: 2,44% não se aplica, 34,14% está não conforme e 63,42% atenderam aos requisitos normativos.

Figura 13 – Índice de conformidade com a NBR 16280.
