**ESTUDO DAS MANIFESTAÇÕES PATOLÓGICAS EM PONTES E VIADUTOS –
REGIÃO METROPOLITANA DE GOIÂNIA**
*Study of pathological manifestations in bridges in viaducts – Metropolitan
region of Goiânia.*

No trabalho a seguir serão apresentadas análises e propostas de soluções de manifestações patológicas, encontradas em 4 (quatro) OAE's, selecionadas na região metropolitana de Goiânia.

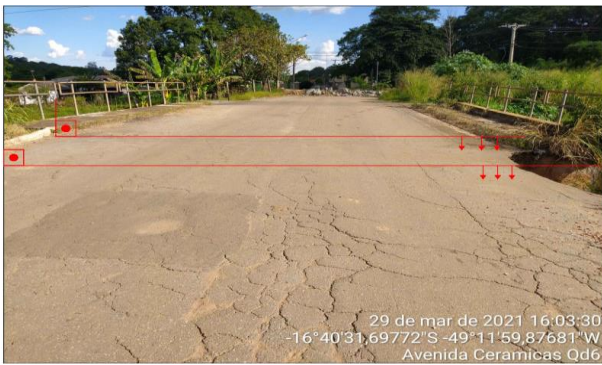
Figura 02 - Recalque da pista.

Essa ponte está localizada na Avenida das Pirâmides sobre o Córrego Água Branca no setor Jardim Califórnia. As principais manifestações encontradas nela é o recalque do tabuleiro devido a tensão de cisalhamento que um dos pilares sofreu, conforme figuras 2 e 3, respectivamente.

Nessa ponte em específico, a sua inspeção foi acompanhada pelo Dr. Engenheiro Civil Rodrigo Da Mata e foi realizada uma Ficha de Inspeção Cadastral (Anexo I) onde, pela Norma do DNIT 010/2004, Anexo C, a condição de estabilidade da ponte se encaixaria como precária, já que nela “Há danos gerando grave insuficiência estrutural na ponte; o elemento em questão encontra-se em estado crítico, havendo um risco tangível de colapso estrutural” e se classifica como Obra Crítica, pois se configura como situação de emergência, já que a mesma foi totalmente interdita ao tráfego.

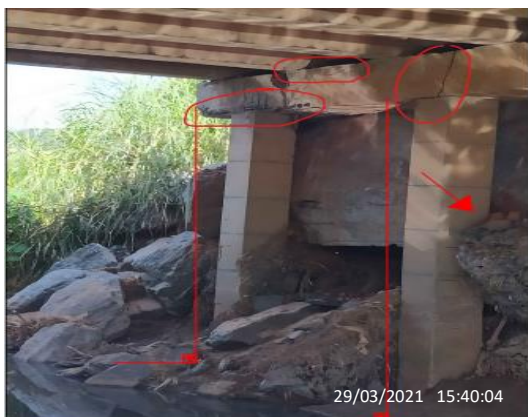
Além disso, foram encontradas outras anomalias, como: aço exposto devido o deslocamento de concreto, ausência de aparelhos de apoio, erosão e inclinação dos demais pilares, conforme figura 04.

Figura 04- Pilares inclinados, gabiões mal encaixados e rachaduras na travessia direta, ausência de aparelhos de apoio.

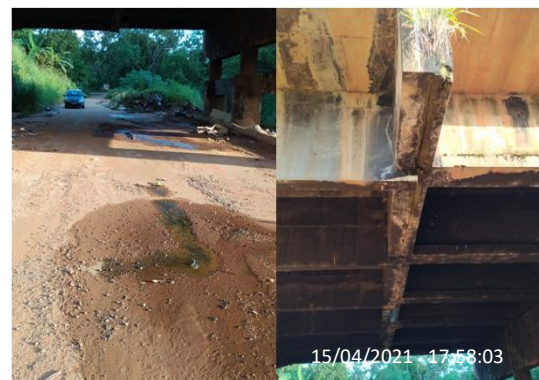
A Ponte 02 está localizada no cruzamento da avenida T-9 com a Marginal Cascavel, setor Jardim América. Ela apresenta um problema de infiltração na junta de dilatação, como apresentado na figura 05, que costuma ser, na maioria das vezes, esquecido pelos profissionais na hora de realizar as manutenções. Não só isso, é provável que essa infiltração tenha ocasionado o deslocamento do concreto na região da junta, deixando, assim, a armadura exposta. Em alguns casos, é necessário que ocorra a manutenção das juntas de dilatação mais ou menos a cada 10 anos. Deve-se realizar a manutenção delas, a fim de cessar a infiltração; verificar se a armadura sofreu corrosão, caso afirmativo, fazer o tratamento adequado – realizando a limpeza do concreto e armadura com jato d’ água ou escova metálica, verificar se houve diminuição da seção do aço, para assim identificarmos se precisa ou não de reforço –, aplicação de primer e grauteamento em toda região que sofreu deslocamento.

Figura 05- Junta de dilatação com infiltração, deslocamento do concreto e armadura exposta.

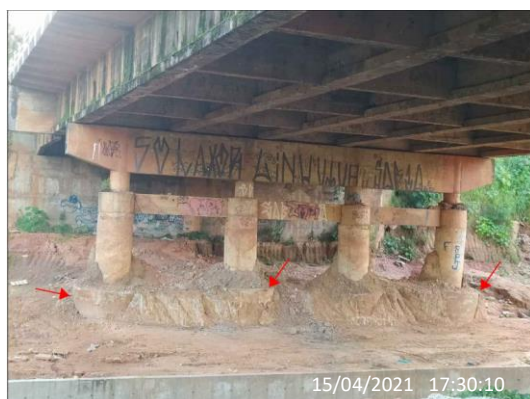
Figura 06- Blocos de fundação expostos.

Foi observada, também nessa ponte, a falta de aterro dos blocos de fundação, exemplificada na figura 06. É necessário que esses sejam totalmente cobertos e compactados. A compactação deve ser de forma que a vibração do equipamento não prejudique ou abale a estrutura. A falta desse aterro pode causar exposição excessiva do elemento estrutural (blocos de fundação) a intempéries, como chuvas, poluição – já que a ponte está em um meio urbano – deixando, assim, mais vulnerável aos aparecimentos de manifestações patológicas futuramente, tais como: lixiviação (devido ao excesso de umidade), deslocamento, armadura exposta, entre outros.

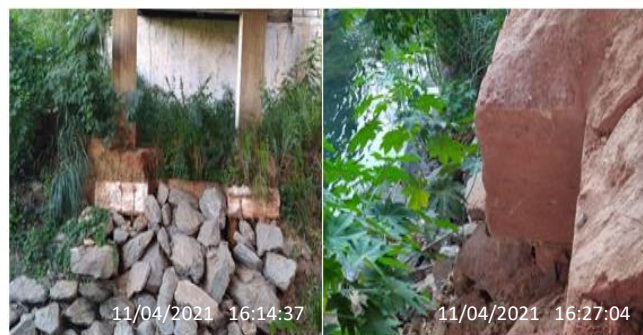
Figura 07- Blocos e estacas de fundação expostas.

No dia 20 de abril de 2021, quando foi realizada a inspeção, a ponte apresentou estacas e blocos de fundação expostos, como mostra a figura 07 a seguir. Foi observado que foram colocadas pedras, afim de proporcionar um aterramento, porém não é o mais viável para uma estrutura deste porte. É recomendável o reaterro desses elementos com solo adequado e bem compactado, de forma que as vibrações da máquina não prejudiquem a estrutura, como foi citado anteriormente, no item 4.2.

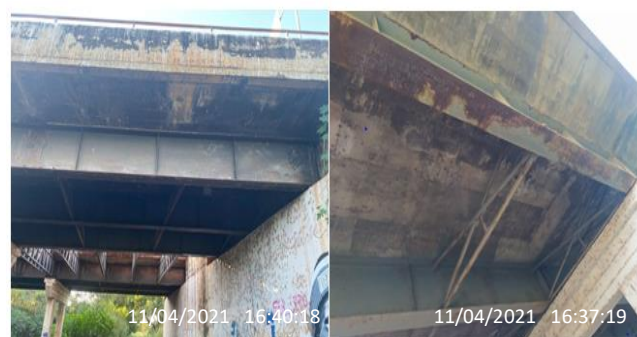
Além disso, há presença de oxidação nas vigas metálicas da OAE, exemplificada na figura 08, onde, quando não tratadas, provoca a corrosão, que diminui a seção necessária do metal, logo o enfraquecimento da estrutura ou até mesmo o colapso. Nesse caso, a tratativa seria a limpeza com produtos químicos – que não aumente o dano – e voltar a proteger a superfície da estrutura.

Esse tipo de anomalia aparece devido a exposição excessiva à humidade e ao contato direto com o ar, prova disso são as manchas de insalubridade presentes nos new jersey e abaixo do tabuleiro e, também, por estar acima de um córrego. Contudo, também é importante o reparo dessas manchas, antes que esse problema aumente, provocando até uma lixiviação.

Figura 08- Manchas de insalubridade e viga metálica com oxidação.

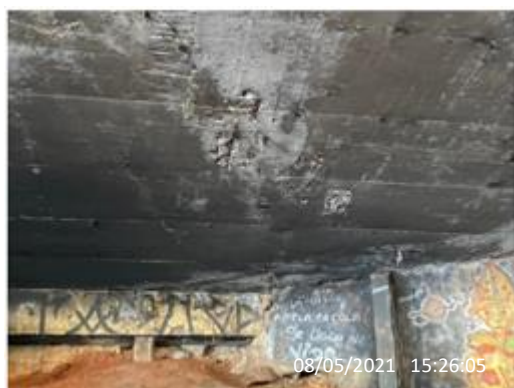
Figura 09- Armadura expostas.

exposta com oxidação e manchas de lixiviação, exemplificadas respectivamente nas figuras 09 e 10.

A armadura exposta nesse viaduto indica que houve insuficiência de vibração durante o lançamento de concreto na estrutura. A oxidação presente deve-se à exposição a intempéries e a gases poluentes que estão presentes naquele local. Como já citado no item 4.2, sobre a armadura exposta devido ao deslocamento de concreto na região da junta de dilatação, é necessário fazer o corte no concreto, contornando toda a região contaminada; efetuar a limpeza da armadura, retirando todo o resíduo da armadura e concreto – seja com jato d’ água ou escova metálica, em casos mais severos recomenda-se uso de lixas ou jato de areia –; verificar se houve diminuição da seção, ou seja, redução do diâmetro do aço – caso positivo, fazer o reforço adequado –; por fim realizar a aplicação de primer e grauteamento em toda região afetada.

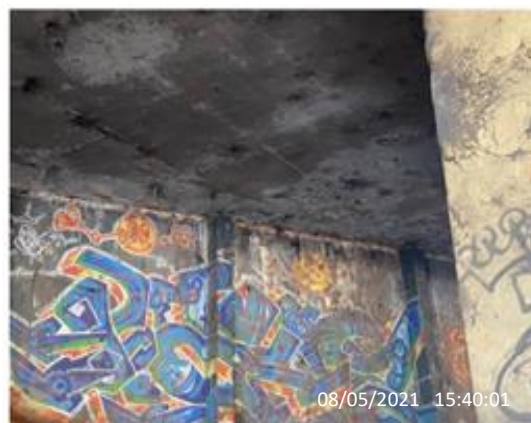
Figura 10- Manchas de lixiviação.

A mancha de lixiviação, representada na figura 09, nos leva a crer que há presença de umidade em determinados pontos do viaduto. Ela causa o enfraquecimento do concreto, aumentando os espaços vazios na estrutura, onde ficando submetida à ação de agentes nocivos, auxilia no processo de carbonatação do concreto. Quando a lixiviação está em estágio inicial, basta realizar a remoção do carbonato de cálcio localizado na superfície do concreto e avaliar se há ou não algum comprometimento estrutural.
