# Manifestações Patológicas em Revestimentos Cerâmicos no Estado de Goiás.

## *Pathological manifestations in ceramic coatings in the state of Goiás.*

*Graduandos, Pontifícia Universidade Católica de Goiás, Goiânia, Goiás, Brasil*

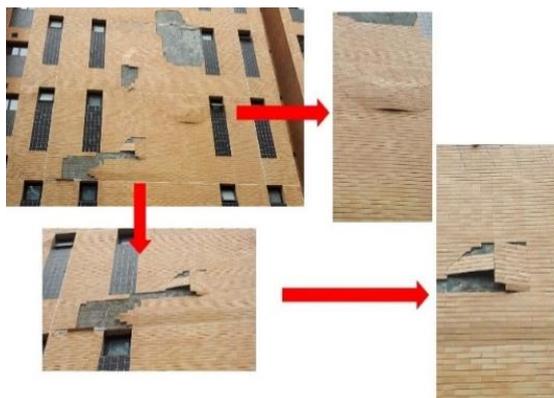
**Figura 1 – Destacamento revestimento cerâmico**

Conforme Parreira e Ramos (2017), o destacamento surge quando a habilidade de adesão entre elementos do sistema (placa cerâmica e a argamassa e/ou emboço) não estão mais presentes, ou seja, as tensões que surgem são fortes o suficiente para romper essas ligações (Figura 1).

O Centro Cerâmico do Brasil (2010) afirma que os destacamentos têm como principais causas a preparação da argamassa colante pela mão de obra sem o devido cuidado; aplicação da argamassa após o tempo limite em aberto; utilizar técnicas e ferramentas impróprias; efetuar pressão de aplicação excedente; por infiltração de água e degradação do tardo da peça por pó ou sujeira.

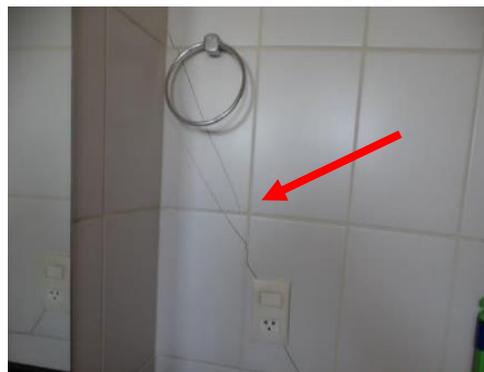
**Figura 2 – Fissura no revestimento cerâmico**

Caracteriza-se como fissura (Figura 2) uma abertura ocasionada por ruptura de um material ou componente, inferior ou igual a 0,5 mm; já uma trinca (Figura 3), é definida como uma abertura ocasionada por ruptura de um material ou componente superior a 0,5 mm e inferior a 1,0 mm (ABNT NBR 8802, 2019).

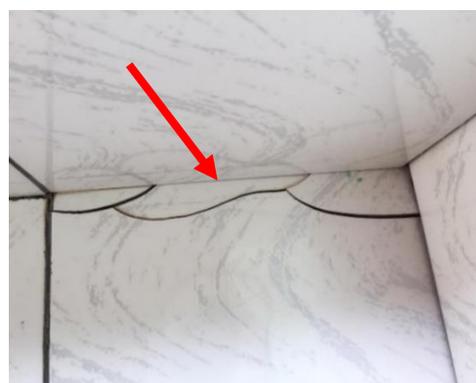
**Figura 3 – Trinca no revestimento cerâmico**

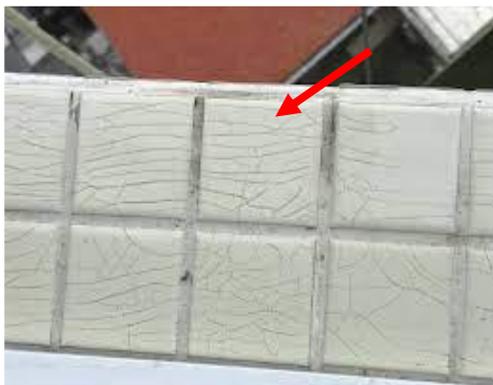
**Figura 4 – Gretamentos no revestimento cerâmico**

De acordo com Sabbatini e Barros (2001), a fissuração e o gretamento (Figura 4) surgem na superfície da placa cerâmica (aberturas inferiores a 1,0 mm). Conforme Pinhal (2013), gretamentos são caracterizados como o desenvolvimento de fissuras em revestimentos cerâmicos, ou seja, quando o esmalte se rompe são gerados uma série de aberturas inferiores a 1,0 mm na superfície esmaltada das placas. Isso ocorre devido à incompatibilidade entre o esmalte e a base de assentamento e pode se agravar com a variação de temperatura e umidade.

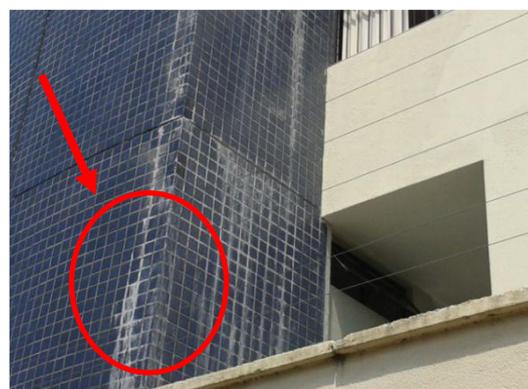
**Figura 5 – Revestimento cerâmico contaminado por eflorescência**

A eflorescência (Figura 5) gera um dano à aparência da superfície do revestimento cerâmico e da edificação em geral, fazendo com que haja uma desvalorização da construção. De início só é notada uma alteração estética, mas em casos mais graves, essa patologia pode ser mais agressiva, provocando o enfraquecimento da argamassa e causando danos que afetam a finalidade do revestimento, provocando o descolamento e o deslocamento (SANTOS, 2017).

Campante (2001, *apud* VERDUCH, 1999) afirma que as eflorescências são causadas pela formação de depósitos cristalinos em uma superfície, devido às ações físicas, químicas ou físico-químicas. Geralmente essa patologia é causada pela movimentação de água através de poros encontrados nas camadas do revestimento. Essa porosidade conduz uma solução de sais que contém metais alcalinos (sódio e potássio) e alcalinos terrosos (cálcio e magnésio), solúveis ou parcialmente

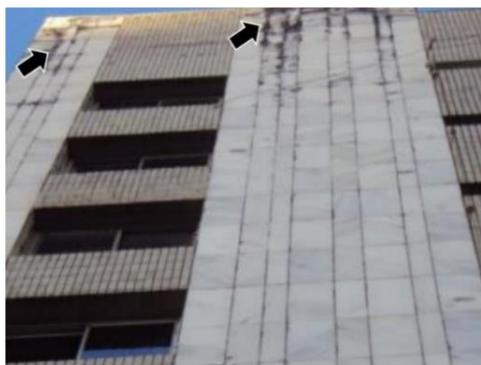
**Figura 6 – Bolor**

O bolor se manifesta em forma de microrganismos na superfície de diferentes materiais e como qualquer outro organismo vivo, se adapta melhor em locais com alta umidade (SOUZA, 2008). Neves *et al.* (2013) caracteriza o bolor (Figura 6) como manchas escuras na superfície dos revestimentos, causadas pela proliferação de microrganismos. Tal manifestação patológica causa danos tanto na parte estética quanto na saúde da edificação e ainda pode prejudicar a saúde dos moradores que podem ter problemas respiratórios.

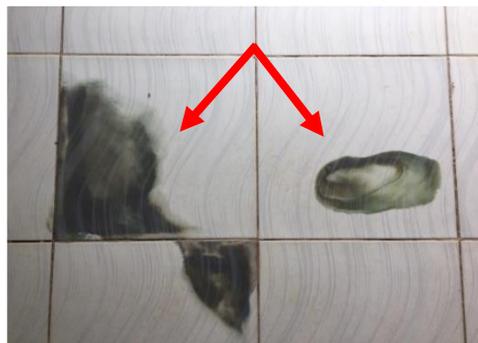
**Figura 7 – Revestimento cerâmico com alteração de cor (mancha) por umidade**

Conforme Quinteiro *et al.* (2010), mancha d'água (Figura 7) pode ser definida como a modificação na tonalidade original de revestimentos cerâmicos devido ao manchamento abaixo do esmalte, na camada de engobe - substância encontrada no tardo (verso) de placas cerâmicas, geralmente pulverulentas, que causam uma barreira entre a placa cerâmica e a argamassa colante, impedindo a aderência da placa à argamassa.

Ainda de acordo com o autor, essa alteração de tonalidade faz com que o desempenho estético das placas cerâmicas seja afetado tendo manchas visíveis apenas no caso de uso de esmaltes transparentes, surgindo principalmente a partir das bordas; manchas com coloração em tons azulados, avermelhados ou acinzentados em relação ao tom original; manchas devido à presença excessiva de umidade no ambiente, mas quando as placas são removidas e secas em estufas, as manchas podem desaparecer.

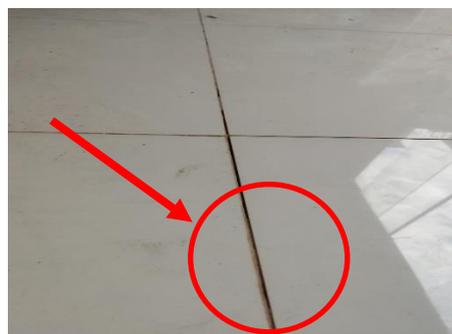
**Figura 8 – Deterioração das juntas (rejunte)**

As juntas (rejunte) proporcionam a estanqueidade do revestimento cerâmico e absorvem as deformações. A partir do momento em que há a deterioração da junta (Figura 8) há também o comprometimento do desempenho de todo o revestimento. Essa patologia pode ocorrer quando se perde a estanqueidade da junta ou ainda pelo desgaste do material de preenchimento (CAMPANTE; BAÍA, 2003).

Conforme Santos (2012), a perda de estanqueidade das juntas (rejunte) tem início logo após sua execução, quando não se é feita uma limpeza adequada, gerando uma deterioração parcial de seu material constituinte. Os ataques agressivos do meio ambiente e solicitações da estrutura também podem

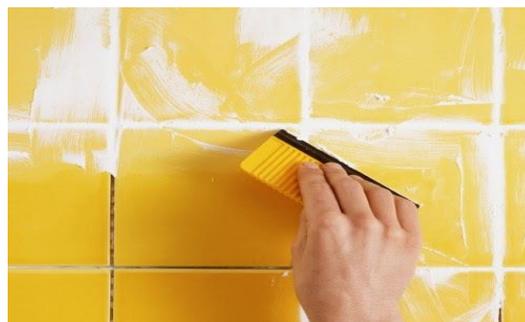
**Figura 13 – Espalhamento do rejunte**

- Em seguida, deve-se espalhar a argamassa de rejunte com auxílio de uma espátula ou rodo, em movimentos contínuos, diagonalmente à direção das juntas para garantir a penetração da mistura sem excesso ou falta de material,

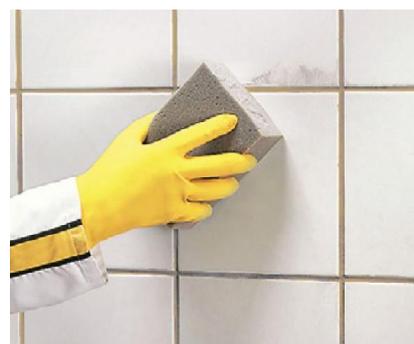
**Figura 14 – Primeira Limpeza do rejunte**

- Após 15 minutos do rejuntamento das placas cerâmicas, em uma área não muito grande, deve-se fazer uma limpeza para retirar o excesso de argamassa de rejunte com uma esponja ou pano úmido, (Figura 14); após mais um intervalo de 15 minutos, deve-se fazer uma segunda limpeza, dessa vez utilizando apenas um pano seco (Figura 15).

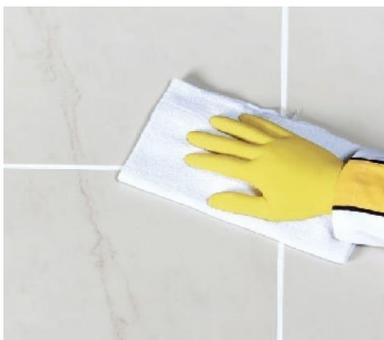
**Figura 15 – Segunda Limpeza do rejunte**

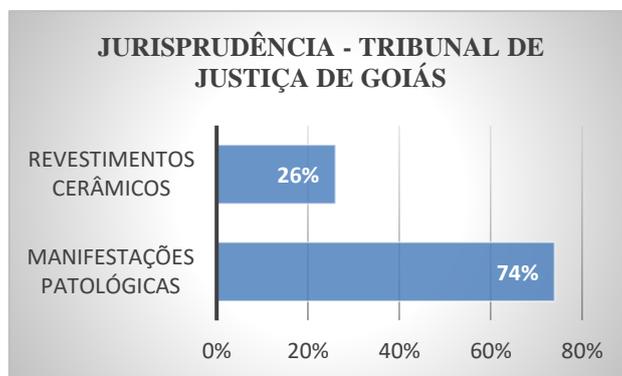
**Figura 16 – Incidência do levantamento de processos na jurisprudência do TJGO no período de 2018 à 2021**

A Figura 16 apresenta o levantamento de processos na jurisprudência do TJGO, no período de 2018 à 2021, com os termos manifestações patológicas e revestimentos cerâmicos, onde se tem uma melhor percepção desse levantamento.

Após digitado o termo “manifestações patológicas” no campo de pesquisa do site das jurisprudências do TJGO, encontrou-se todas as manifestações patológicas relatadas dentro dos processos, totalizando 74% de todo o levantamento, independentemente se eram relacionadas à alvenaria, revestimentos cerâmicos, pintura, dentre outros. Dessa forma, quando digitado o termo “revestimento cerâmico”, apesar de haver dentro dos processos outras manifestações patológicas, haviam algumas específicas relacionadas ao revestimento cerâmico, correspondendo a 26% dos processos levantados.

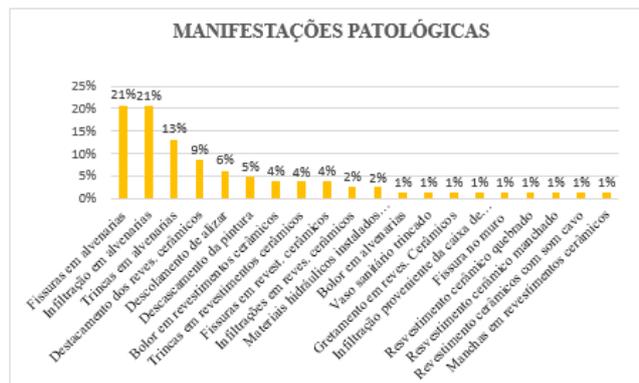
**Figura 17 – Manifestações patológicas diagnosticadas nos processos analisados**

Para uma melhor visualização da Tabela 1, foi feito um resumo das manifestações patológicas diagnosticadas nos processos analisados (Figura 17).

Observa-se que grande parte das manifestações patológicas estão ligadas à fissuração e infiltração em alvenarias, totalizando em conjunto de 34 ocorrências. Isso representa cerca de 42% das manifestações totais ocorridas.

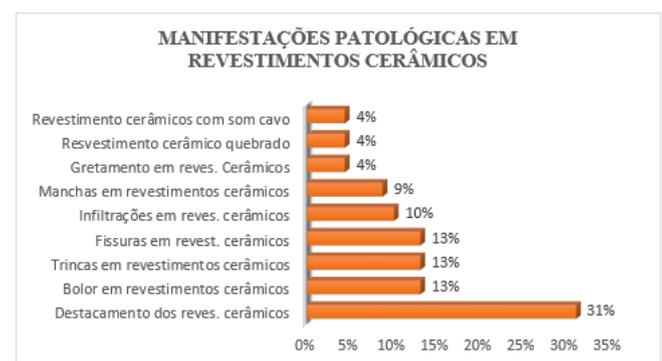
**Figura 18 – Manifestações patológicas diagnosticadas em revestimentos cerâmicos**

A Figura 18, apresenta de forma resumida as manifestações patológicas diagnosticadas nos revestimentos cerâmicos de acordo com a Tabela 2, com base nos processos analisados.

Observa-se que grande parte das manifestações patológicas em revestimentos cerâmicos estão ligadas ao destacamento dos revestimentos, totalizando em 07 ocorrências. Isso representa cerca de 31% das manifestações totais ocorridas. Em seguida tem-se bolores, trincas, fissuras, infiltrações, manchas, gretamento, revestimento cerâmico quebrado e com som cavo, que mesmo estando em segundo plano de ocorrência é de fundamental
