**RESUMO:** Neste presente trabalho será mostrado a importância de um atencioso estudo sobre a fundação, critérios de um pré-dimensionamento além de outros parâmetros que nos norteiam para a aceitação de projetos de fundação. A fundação recebe todos os carregamentos da estrutura e uma breve análise pode render economia no tempo de execução mostrando aceitação no quesito de capacidade de carga, consumo e consistência do concreto e por final na verificação final com o ensaio de capacidade de carga analisando se a estrutura final será aceita de acordo com o projetado. De acordo com os estudos apresentados, o método de previsão de capacidade de carga, segundo Decourt-Quaresma (1978), modificado por Decourt et al. (1996) mostrou ser confiável, apresentando valores “próximos” aos levados em consideração no projeto contando com o fator de segurança aplicados em um projeto de estrutura. O sobreconsumo de concreto para as obras analisadas apresentou resultados insatisfatórios para um empreendimento apresentando possíveis processos falhos que poderiam ser evitados. Realçado a finalidade do teste de carga na fundação bem como a análise dos resultados favoráveis e não favoráveis encontrados.

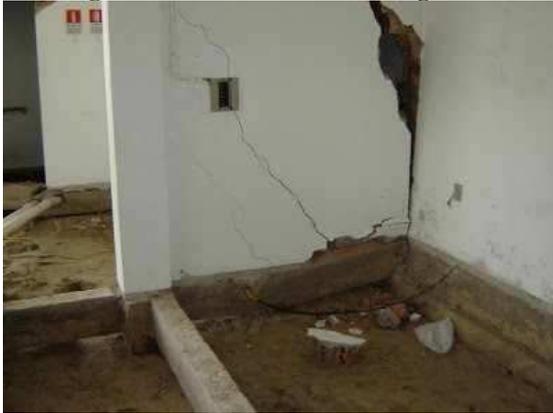
**Figura 1- Fissuras ocasionadas por falta de investigação geotécnica do terreno (sondagem)**

Observa-se que a execução e dimensionamento de uma estrutura de fundação é de extrema importância para uma edificação, visto que toda estrutura de concreto armado sofre contínuos deslocamentos. Falhas no processo executivo ou de dimensionamento de uma fundação podem ocasionar inúmeros problemas, como o quadro de fissuração em uma construção atribuído a insuficiência de investigação geotécnica do terreno, Figura 1.

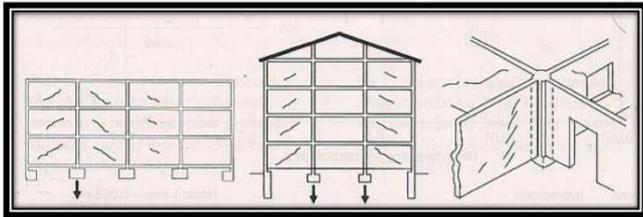
**Figura 2- Fissuração devido a recalques nas fundações**

O ensaio de sondagem é de suma importância para o dimensionamento de uma fundação, conforme Figura 2, que exemplifica a relação entre o deslocamento da estrutura e possíveis fissurações que podem ocorrer. Segundo NBR6118:2019, para toda estrutura é previsto um deslocamento máximo aceitável, e quando os valores de deslocamento são ultrapassados dos limites, a estrutura pode chegar ao colapso. Com isso, surge o debate acerca da importância da análise aprofundada do projeto de fundação pelo projetista, bem como revisado pelo executor (SILVA, 2015).

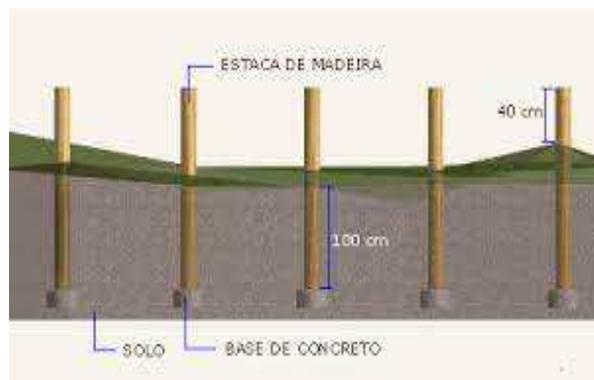
**Figura 3- Fundação tipo estaca de madeira**

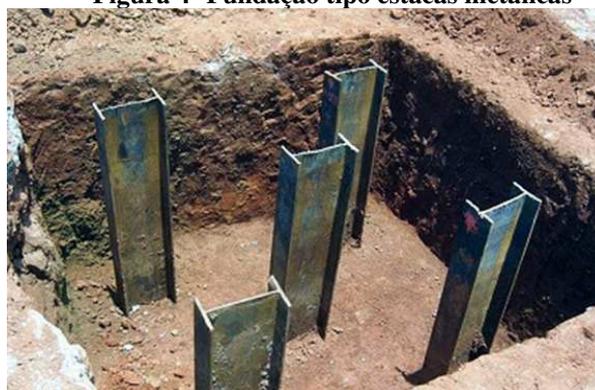
**Figura 4- Fundação tipo estacas metálicas**

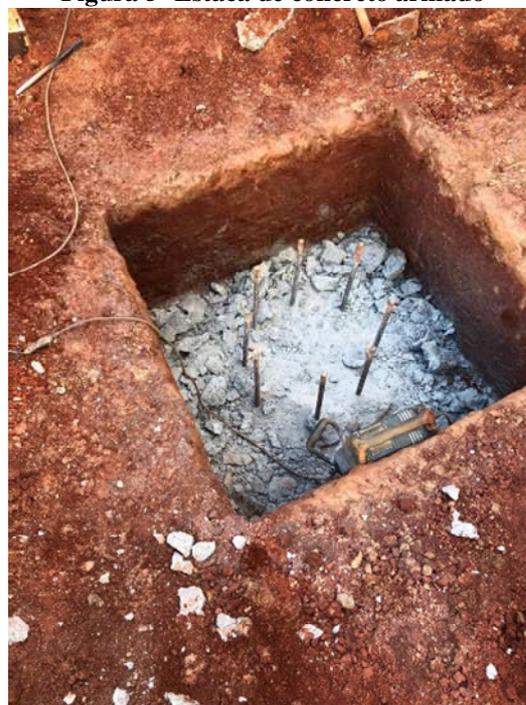
**Figura 5- Estaca de concreto armado**

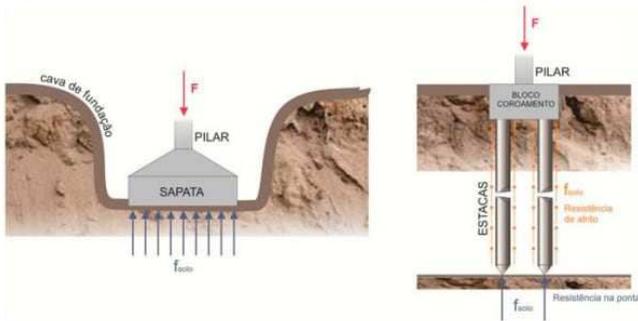
**Figura 6 - Modelo de Transmissão de Carga para o Solo**

O sistema de fundação tem a função de distribuir a carga da construção para o maciço geotécnico. As fundações são divididas em: rasas (superficiais) e profundas, conforme a ABNT NBR 6122: 2019. Essa divisão é feita a partir da profundidade a qual a base será alocada e do tipo da transmissão do esforço ao solo, podendo ser ele de forma lateral, de ponta ou base apoiada, como destacado na referida norma.

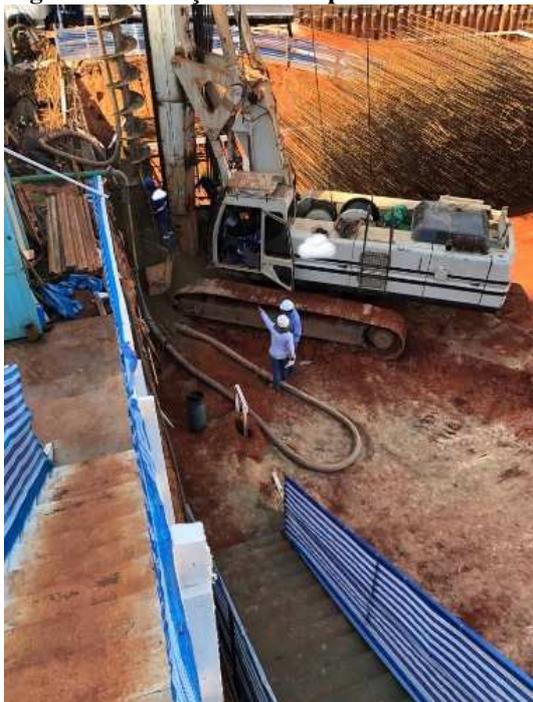
**Figura 7- Execução estaca tipo hélice contínua**

Atualmente para execução da estaca tipo hélice contínua é utilizada uma perfuratriz dotada de um trado contínuo. Como neste processo o concreto é aplicado pela própria perfuratriz, o trado é ligado a uma bomba de injeção a qual irá lançar o concreto pela haste central. Todo o processo desde o início da perfuração até a finalização da concretagem é monitorado, informando a pressão do concreto, torque, profundidade, velocidade de rotação e inclinação da haste (ABNT NBR 6122: 2019; Filho, 2016 e Hachich, 1998).

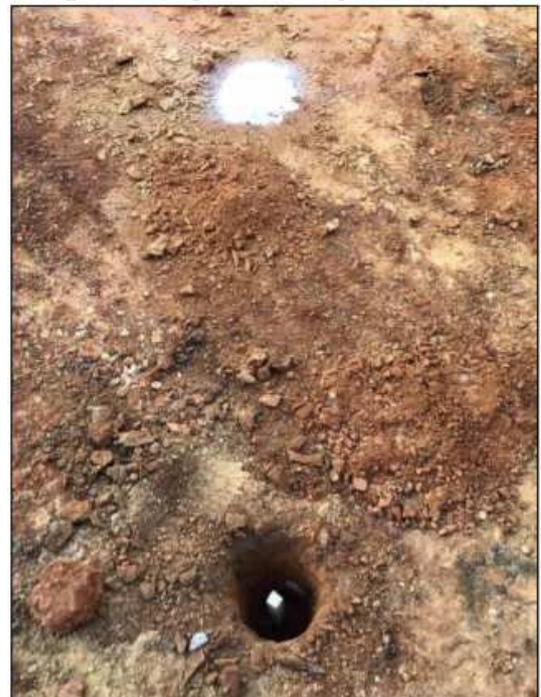
**Figura 8 - Piquete de locação das estacas**

Antes da execução das estacas alguns serviços preliminares são necessários. Primeiramente, deve-se executar o gabarito da obra. Neste serão locados pela equipe de topografia os eixos das estacas que serão perfuradas e os eixos da edificação. Concluída as marcações no gabarito as estacas são locadas no terreno. Os eixos das estacas geralmente são materializados com piquetes de aço curtos que são fincados no solo, profundamente, para que não haja movimentação. Em seguida, os furos de posicionamento dos piquetes são tampados com areia (Figura 8 e Figura 9) para que possam ser facilmente identificados no terreno (ABNT NBR 6122: 2019; Filho, 2016 e Hachich, 1998).

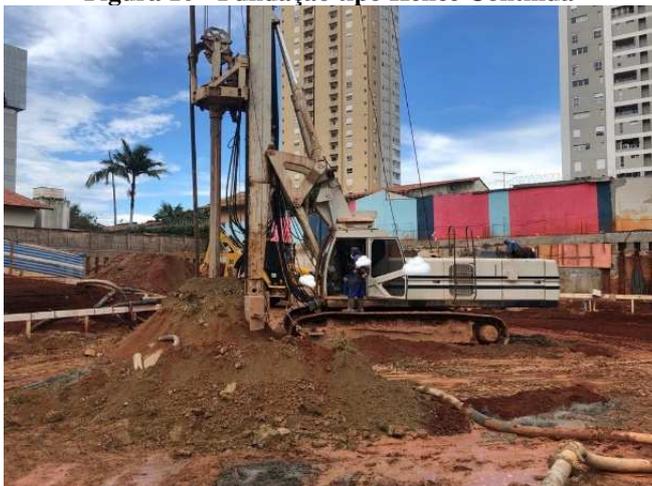
**Figura 10 - Fundação tipo Hélice Contínua**

A escavação inicia-se como o posicionamento da perfuratriz, para isso retira-se o piquete de modo cauteloso para evitar deslocamento da marcação. O trado então é posicionado eixo a eixo com a posição do piquete, em nível e à prumo. Por fim, a perfuração do solo inicia-se com o movimento rotativo do trado (ABNT NBR 6122: 2019; Filho, 2016 e Hachich, 1998).

A perfuração do solo é monitorada por sensores a fim de atingir o atingimento da profundidade projetada e verificar se não há nenhuma interferência, como matacões de rocha no solo que possam dificultar ou inviabilizar a perfuração. Ao atingir a profundidade esperada o trado realiza rotações em sentido contrário ao da perfuração para compactar o solo, eliminar resíduos no fundo da estaca e desimpedir a tampa da haste de bombeamento (Figura 10), sendo esta removida com a pressão do concreto (ABNT NBR 6122: 2019; Filho, 2016 e Hachich, 1998).

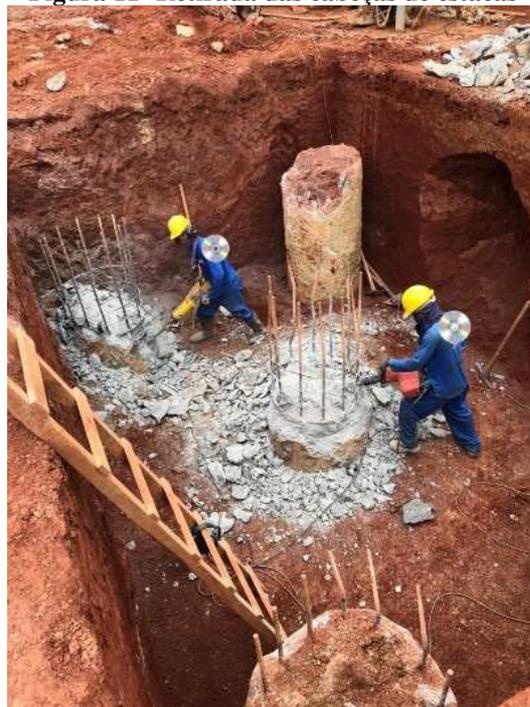
**Figura 11- Retirada das cabeças de estacas**

Quando atingida a cota da concretagem estabelecida em projeto o bombeamento é finalizado e então prossegue-se com a limpeza do local. A cota da concretagem da estaca é prevista sempre acima da cota de arrasamento. Essa parte acima da cota de arrasamento, posteriormente é retirada (Figura 11), pois esta parte superior comumente está contaminada com resíduos de solo misturados ao concreto (ABNT NBR 6122: 2019; Filho, 2016 e Hachich, 1998).

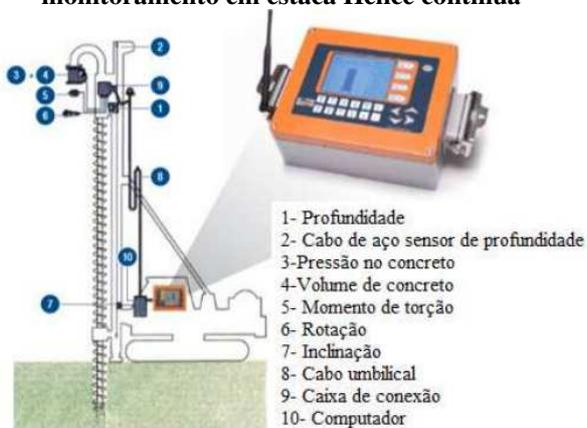
**Figura 12 – Identificação dos sensores de monitoramento em estaca Hélice contínua**

O acompanhamento pelo software utilizado é realizado em geral por sensores que são ligados a pontos distintos da torre, podendo ser de funcionamento elétrico ou por ondas de rádio. A captação dos sensores é enviada para um *prompt* de comando, o qual é possível visualizar todos os parâmetros citados na Tabela 06 e, futuramente será possível realizar a retirada de dados precisos do armazenamento do aparelho, elaborando relatórios com informações úteis para obra tais como profundidade, volume de concreto utilizado e pressão ao longo do trecho tanto para perfuração quanto para extração, gerando com esses dados gráficos para possíveis análises de falhas durante a concretagem ou comparativos mediante aos quantitativos calculados pelo *software*.

Em específico para profundidade atingida, o sensor é composto por 2 sensores de proximidade que detectam a rotação e sentido de uma das roldanas por onde passa o cabo de aço que sustenta o trado, através desse sensor é possível identificar a posição do trado em relação ao nível do terreno, podendo também realizar o cálculo da velocidade do trado em vista do controle do tempo também medido pelo *prompt* de comando (Ftanmar, 2022).

Para medição do volume de concreto utilizado, sua identificação é realizada através de um sensor instalado na junção do mangote de concreto com o topo da haste do trado. O sensor mede a pressão de concreto de forma indireta, através da câmara de concreto. Esta câmara transfere a pressão do concreto para um líquido (água destilada) que está em contato com um tubo de borracha comprimido pelo concreto na sua passagem (Ftanmar, 2022).

Esta câmara, além de medir a pressão do concreto, capta o número de picos de pressão e informa ao computador para determinação do volume de concreto utilizado. Como as bombas de concreto são providas de dois cilindros hidráulicos mecanicamente ligados à cilindros que bombeiam o concreto, o processo de bombeamento gera diversos picos de pressão a cada “golpe” da bomba (Ftanmar, 2022).

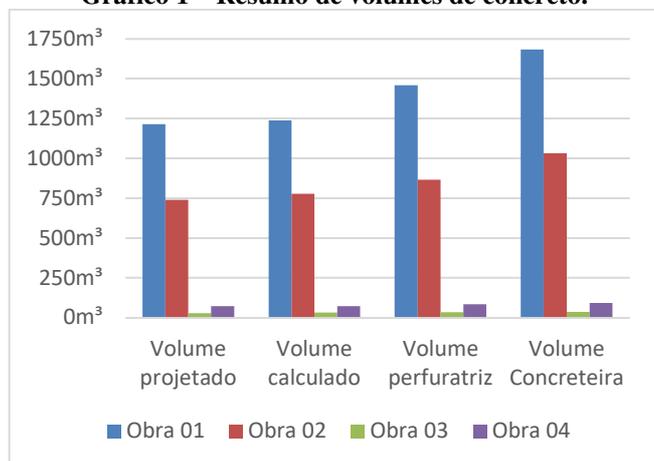
Gráfico 1 – Resumo de volumes de concreto.

A análise de sobreconsumo considerou: o volume de concreto previsto em projeto, o volume calculado com base na geometria das estacas, o volume medido pela perfuratriz e volume faturado pela concreteira. O resumo destes volumes de concreto está apresentado na [Tabela 8](#)[Tabela 97](#) e no Gráfico 1. Ressalta-se que as obras 01 e 02 já estão finalizadas, sendo contabilizados seus volumes totais, por outro lado, as obras 03 e 04 encontram-se em fase inicial, apresentando apenas volumes parciais.

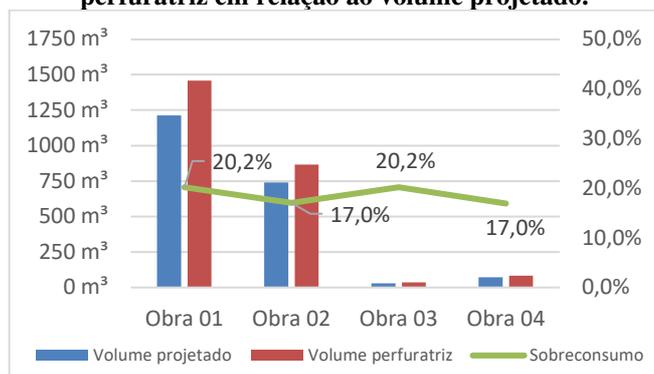
Gráfico 2 – Sobreconsumo de concreto medido pela perfuratriz em relação ao volume projetado.

O sobreconsumo de volume de concreto medido pela perfuratriz sobre o volume projetado está apresentado no Gráfico 2. Enquanto o sobreconsumo de volume de concreto medido pela concreteira sobre o volume projetado está apresentado no Gráfico 3

O indicador de sobreconsumo de concreto adotado pelo empreendedor é de 20%. Os volumes medidos pela perfuratriz, Gráfico 2, apresentam-se aproximadamente no limite máximo aceito, ou seja, 17% para as obras 02 e 04 e 20,2% para as obras 01 e 03.

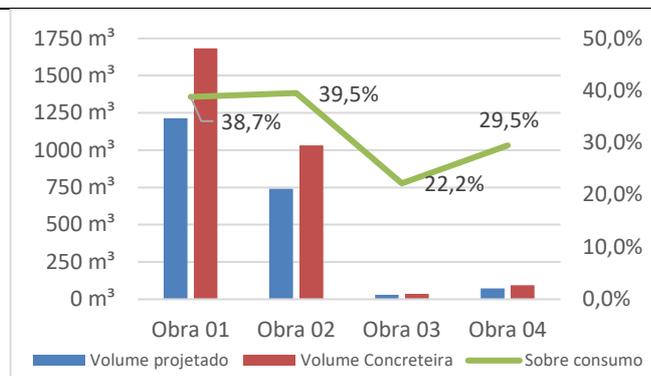
Gráfico 3 – Sobreconsumo de concreto medido pela concreteira em relação ao volume projetado.

Em contrapartida, Gráfico 3, os volumes de concreto medidos pela concreteira são significativamente superiores ao aceitável para as obras 01 (38,7%), 02 (39,5%) e 04 (29,5%), apresentando sobreconsumo próximo ao aceitável apenas na obra 3 (22,2%). Estes resultados podem ser parcialmente atribuídos ao fato que sobras de concreto fornecido pela concreteira foram utilizados em outras estruturas, assim como, no caso da obra 01, ter-se adotado a prática de não utilizar o concreto de um mesmo caminhão betoneira em mais de uma estaca, dispensando-se quantidade elevada de betoneiras com volume parcial de concreto. Esta prática baseia-se na possibilidade do concreto perder suas características de trabalhabilidade durante a espera da perfuração da estaca seguinte, podendo-se ter como consequência a dificuldade ou impossibilidade da descida das armaduras ao final da concretagem.

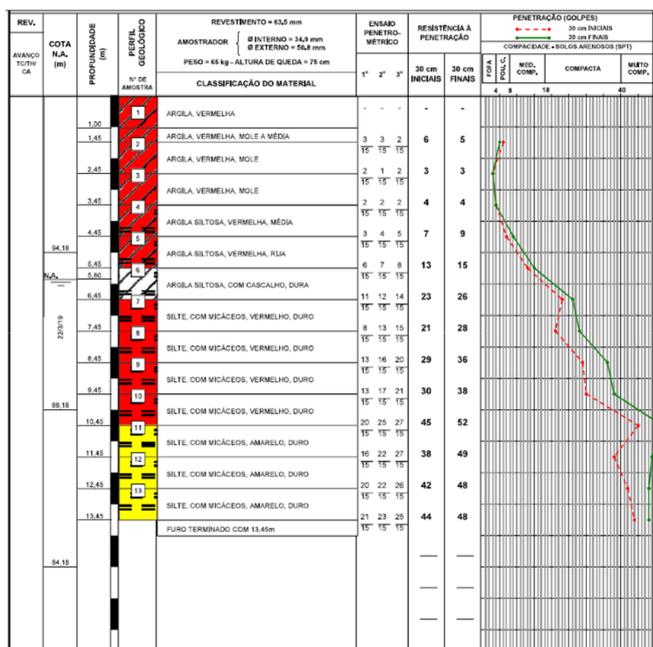
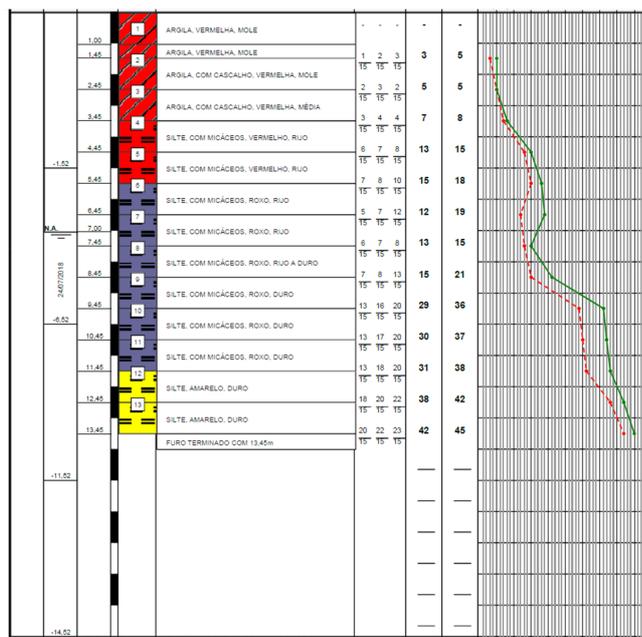
### 8.3 Sondagem realizada na obra 03

#### 8.1 Sondagem realizada na obra 01

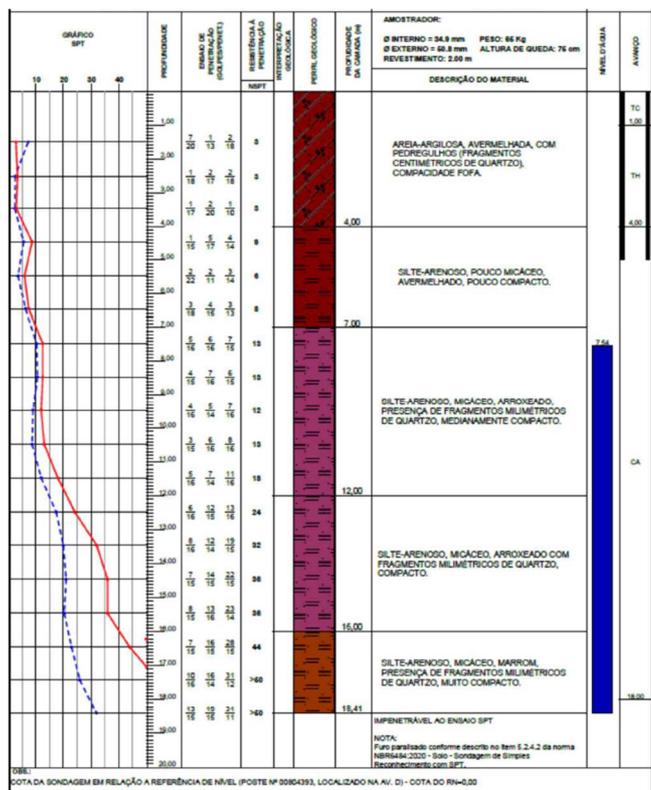
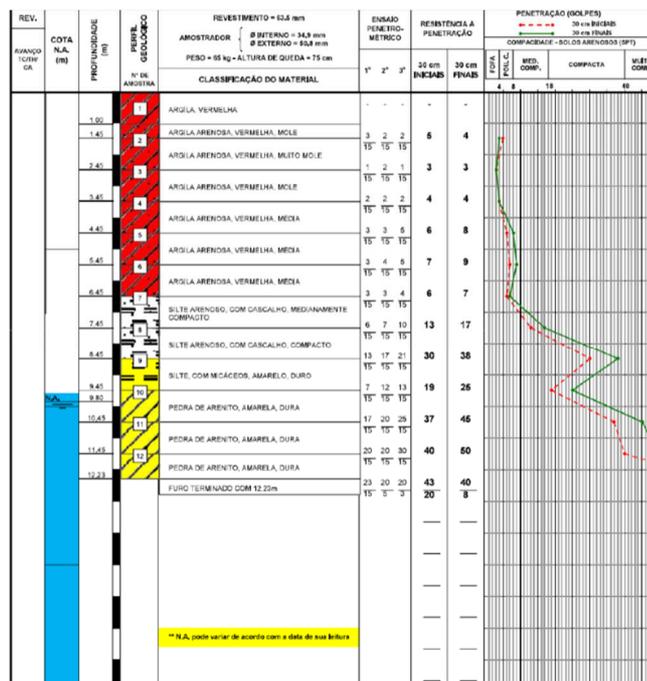
### 8.4 Sondagem realizada na obra 04

#### 8.2 Sondagem realizada na obra 02

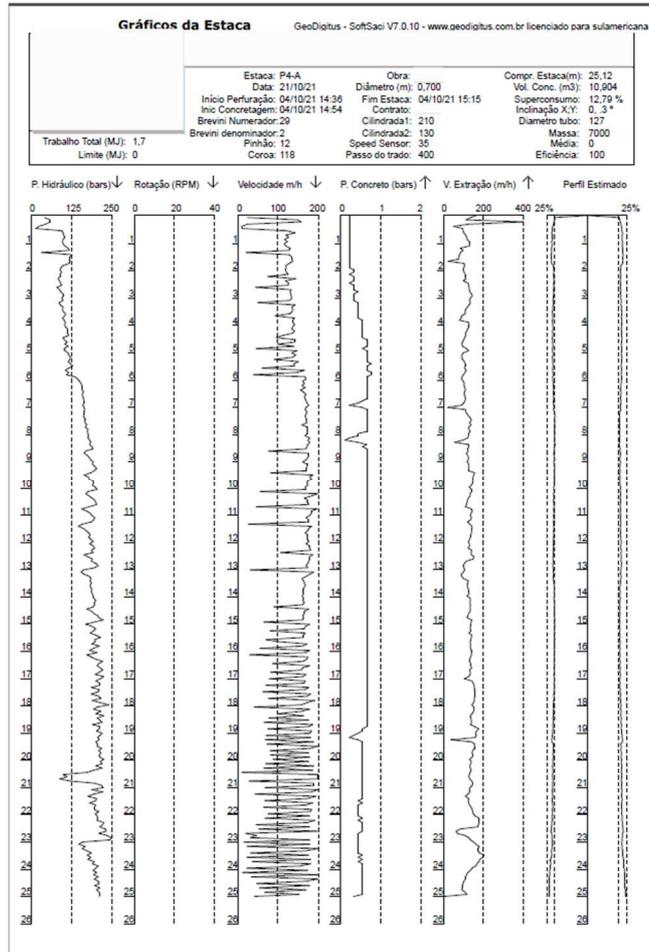
### 8.5 Modelo de relatório emitido pelo maquinário de perfuração das estacas

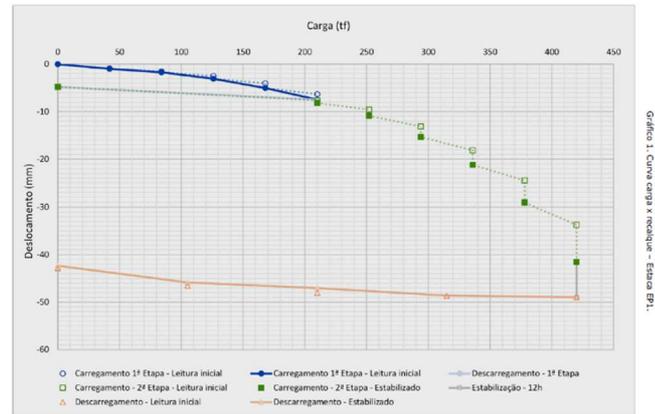
### 8.7 Curva Carga x Recalque apresentado no laudo da Obra 02:

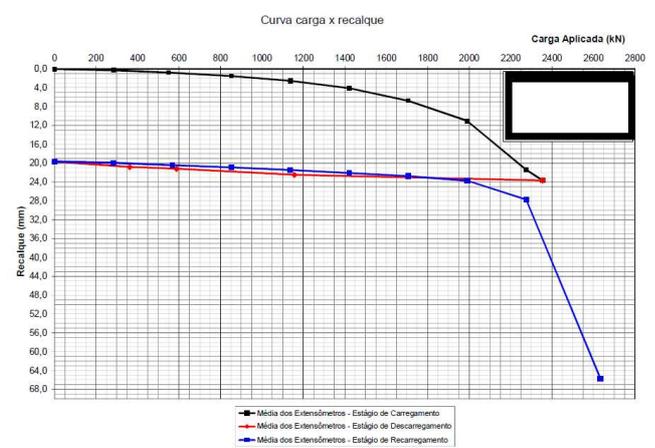
### 8.8 Curva Carga x Recalque apresentado no laudo da Obra 03:

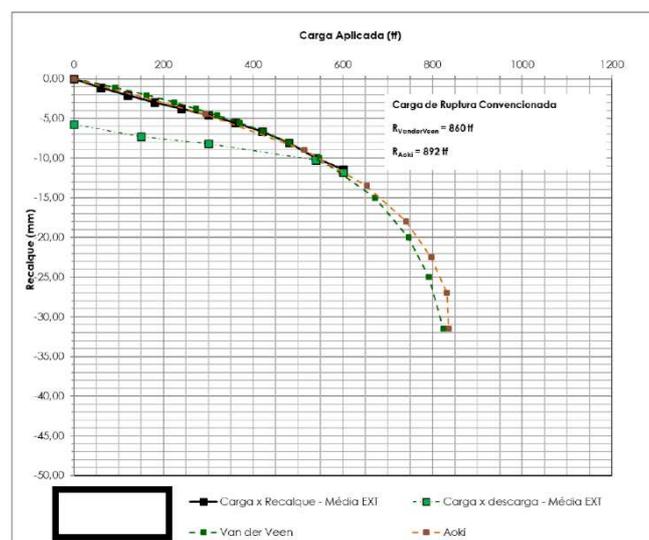
### 8.6 Curva Carga x Recalque apresentado no laudo da Obra 01:
