Engenharia Civil

**AVALIAÇÃO DE RETROFIT REALIZADO EM UM EMPREENDIMENTO
PÚBLICO**

Monografia apresentada ao curso de Engenharia Civil da Pontifícia Universidade Católica de Goiás como requisito para obtenção do título de bacharel em Engenharia Civil.

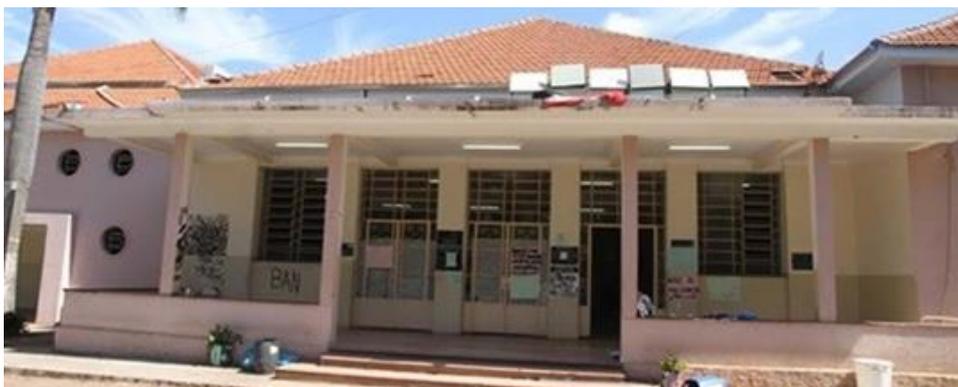
Figura 5 - Fachada do IEG. Fonte: Acervo regeg.fe.br (2020)

A fachada existente apresentada na figura 05 é bem simples, apresenta uma marquise que marcar a entrada, não consta de nenhum revestimento em especial, tais como: cerâmica, pedras naturais ou texturas, a edificação é revestida com reboco, com areia media fina. A fachada recebeu nova pintura, em algumas áreas a tinta estava descascando, a parede foi preparada para nova pintura. No processo de preparo, foram utilizadas espátulas para retirar todas as “cascas” e em seguida a alvenaria foi lixada e passada uma e massa acrílica. Após esse preparo, ocorreu a pintura com tinta acrílica na cor bege claro que era a cor original.

Outra característica da fachada, são as dimensões das esquadrias presentes, permitindo que a edificação tenha uma boa iluminação natural e renovação de ar. As janelas são constituídas de aço, pintadas na cor bege e com vidro martelado 4 mm incolor, o seu funcionamento e do tipo basculante, o modelo das janelas é do tipo que apresenta, folhas 4 fixas, sendo duas superiores e duas inferiores, as folhas móveis são ao todo 14, sendo 7 para cada lado, as laterais são constituídas de 27 folhas fixas que apresentam dimensões menores que as demais folhas, como demonstrada na figura 05 acima. As portas são metálicas com parte com vidro, também na cor bege e o seu funcionamento e do tipo abrir com 2 folhas.

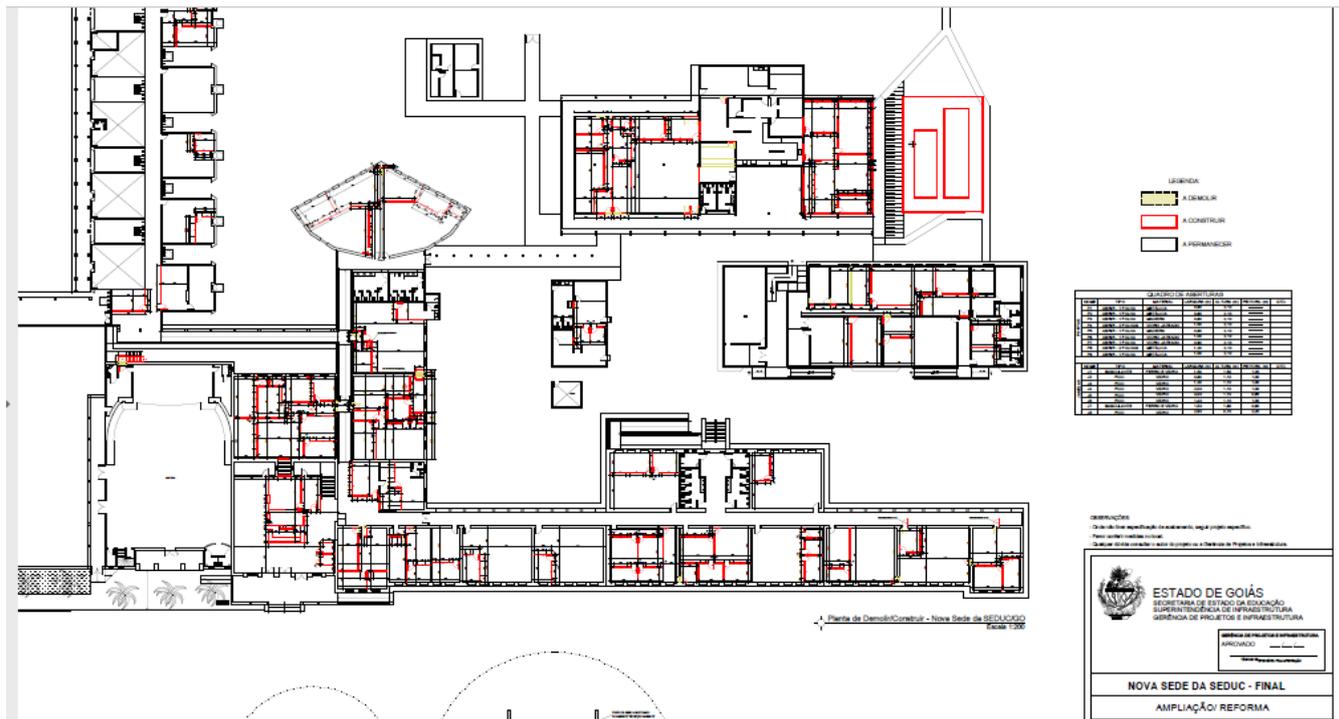
Figura 6 - Planta baixa- projeto arquitetônico. Fonte: Acervo Seduc (2020)

Com o retrofit os espaços também passaram por mudança de finalidade, já que passará abrigar apenas a área administrativa da Secretaria de Educação e não mais para uso de salas de aula. A planta original da edificação sofreu algumas modificações para adaptação ao novo projeto, como pode ser observado na figura 06 abaixo. Para a nova configuração interna foi necessário realizar algumas demolições que foram aberturas para portas e janelas.

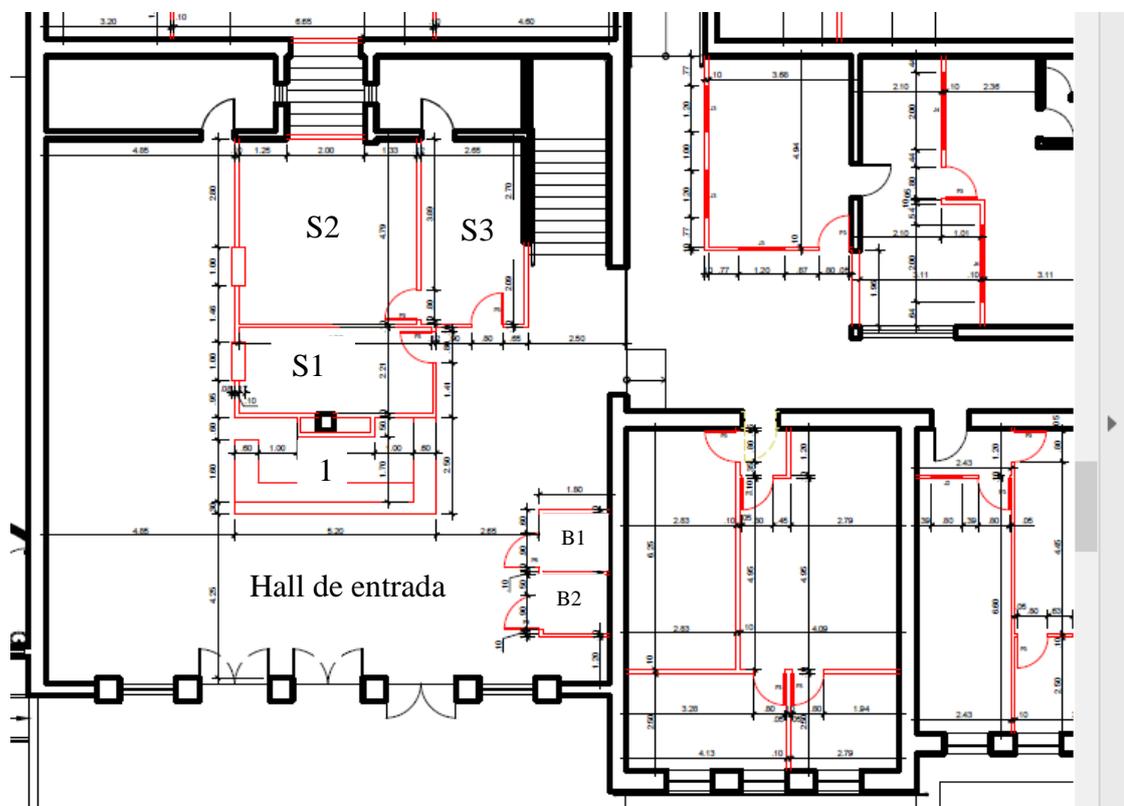
Figura 7 - Planta baixa - entrada. Fonte: Acervo Seduc (2020)

No hall de entrada foram construídas três salas interligadas por portas com material removível, assim como uma recepção e dois banheiros demonstrados na figura 07, o painel pintado por Antônio Henrique Peclat, está em processo de restauração.

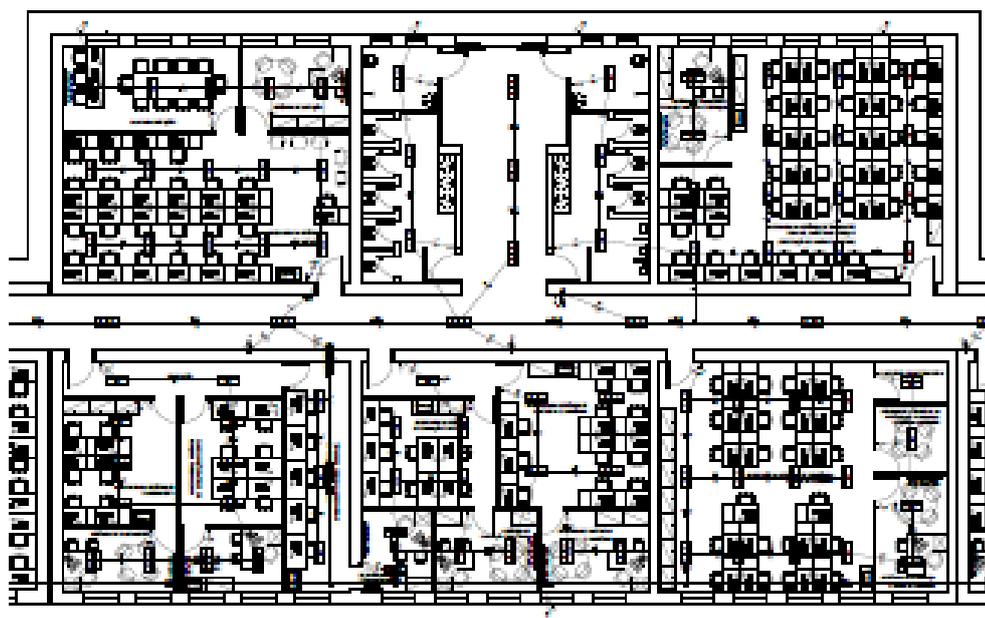
Figura 8 - Planta baixa- disposição das estações de trabalho. Fonte: Acervo Seduc (2020)

A equipe de engenharia tomou a decisão de trocar todas as instalações elétricas da edificação, observado na figura 08. Um dos fatores que contribuiu para a substituição das instalações elétricas, é o fato das edificações mais antigas nem sempre estão projetadas para suprir as atuais necessidades dos usuários, e neste caso específico não atenderia, pois, se observa uma mudança de função, passado de edificação de uso escolar para uso administrativo, havendo a necessidade de modernizar as instalações, e coloca-la em conformidade com as normas técnicas vigentes, adaptá-las às novas tecnologias e reduzir o consumo de energia.

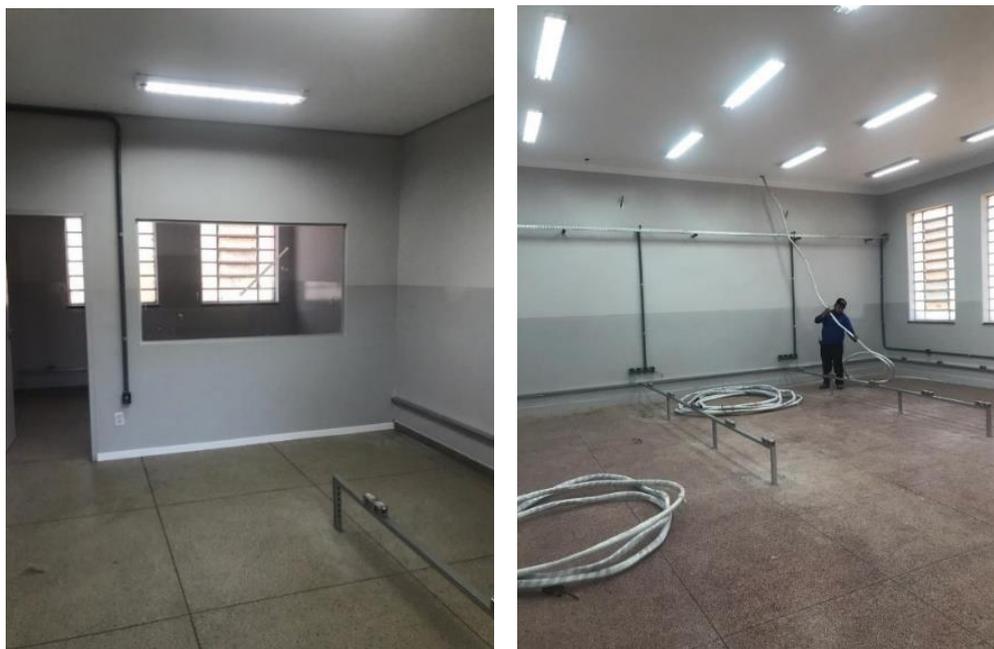
Figuras 9 e 10 – divisórias e instalações eletrodutos. Fonte: Acervo Seduc (2020)

As salas receberam divisórias de dry-wall e as estações de trabalho demonstrada nas figuras 09 e 10, e assim, à necessidade de instalações de: rede condutores para telecomunicação para nas salas, circuitos de tomadas para os computadores assim como tomadas (TUE) para os de aparelhos de ar condicionado. No piso foi instalado os perfilados de aço carbono galvanizado, utilizados para distribuição de fios e cabos, e até na sustentação de tomadas que alimentarão as estações de trabalho.

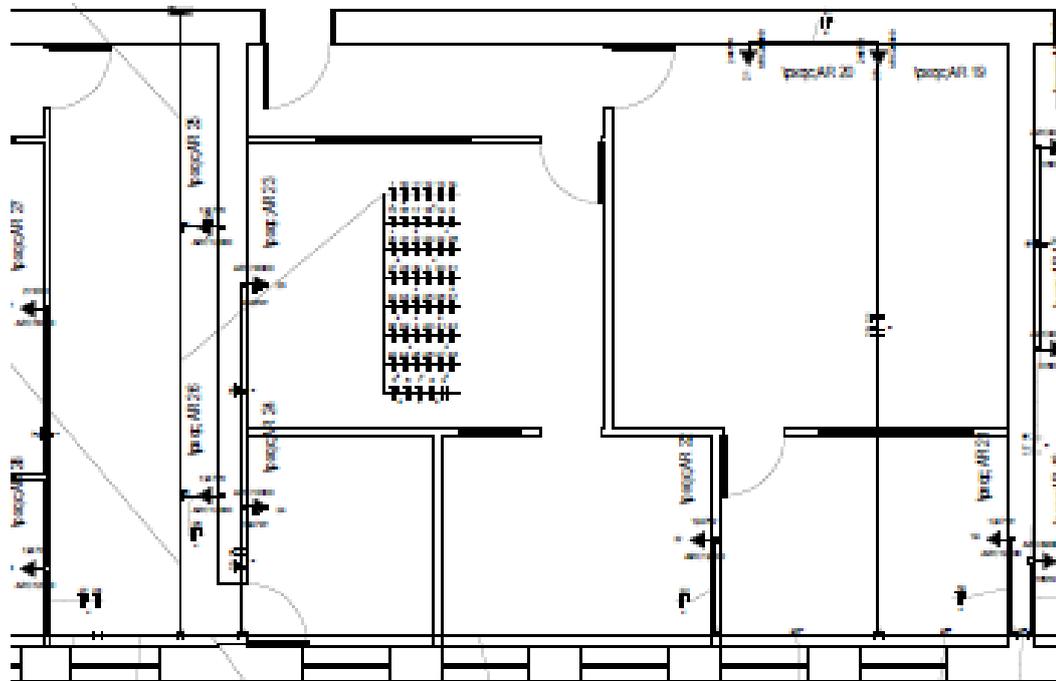
Figura 11- Planta baixa- disposição dos Ar condicionados Fonte: Acervo Seduc (2020)

A instalação de sistemas de condicionamento e renovação de ar são imprescindíveis para o funcionamento de uma edificação com função administrativa. Para os cálculos de demanda térmica do recinto foi considerado os dados climáticos da localidade obtidos na NBR 16 401/2008, informações tais como a ocupação dos recintos, a quantidade de pessoas, atividade a ser realizada, também são levadas em consideração na confecção dos cálculos. Foram instalados 120 aparelhos de ar condicionado do modelo split com capacidade de refrigeração 9000 BTUS cada, a instalação dos aparelhos está apresentada na figura 11. No processo de instalação foi necessário a instalação das tubulações do dreno, do fluido refrigerante

e da fiação elétrica, exigindo disjuntores específicos assim como a fiação exclusiva para eles. Para suprir a demanda energética foi necessária construção de subestação de 750KVA para que atendesse os aparelhos de ar condicionado.

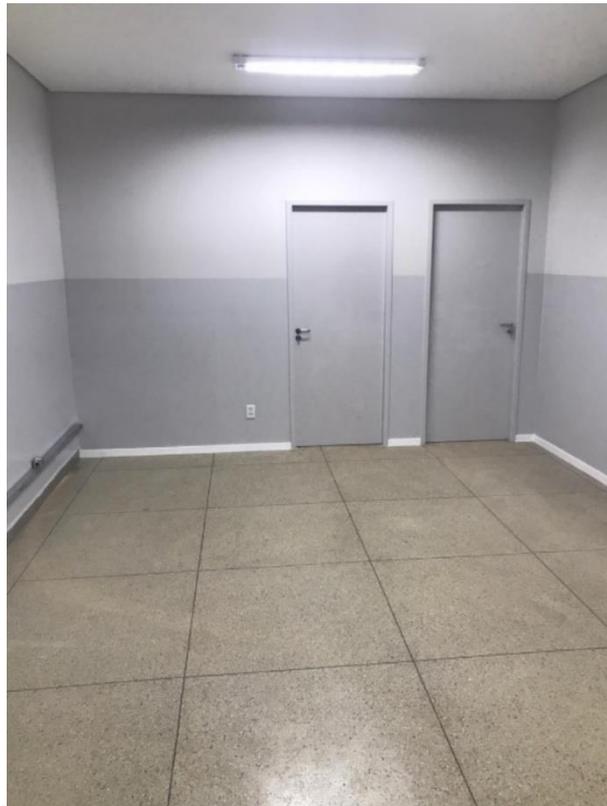
Figura 14- Piso de granitile. Fonte: Acervo Seduc (2020)

O piso do Instituto é de granilite, demonstrado na figura 14, um revestimento que apresenta em sua composição massa de cimento e areia associada a outros categorias de granulometria de pedras, podendo ser de quartzo, mármore, calcário, ou semelhantes a estas. Indicado para locais com grande fluxo de pessoas, como aeroportos, hospitais e escolas, por apresentar uma alta durabilidade e resistência a abrasão. Nesta etapa de requalificação foi aplicado ao piso polimento com máquina específica com abrasivos diamantado deixando a superfície bem lisa e em seguida foi aplicada uma resina impermeabilizadora que promove um brilho mais intenso ao piso.
