**RESUMO:** Parte da história de uma sociedade é contada pelas obras históricas, que os governantes e os cidadãos devem preservar como forma de transmitir a forma de viver na época, a cultura e o significado na época. Na maior parte das vezes, para que ocorra a preservação e conservação desses edifícios é necessário o processo de tombamento de forma que as características originais sejam conservadas ao longo do tempo. Assim, esta pesquisa teve por objetivo central aprofundar os estudos de restauração arquitetônica da chefatura de polícia do estado de Goiás, dando enfoque na importância, nas atividades necessárias para realização da restauração e a necessidade dessa técnica em obras tombadas. Como resultado se identificou que embora o edifício fosse tombado somente agora houve a preocupação em restituir as características originais, e ainda assim, com baixa aderência às boas técnicas de restauração, gerando atrasos no cronograma e comprometimento do bem.

Este trabalho tem como objetivo geral acompanhar parte da restauração da Edificação da Chefatura de Polícia, localizada na Praça Cívica em Goiânia. De forma específica objetiva-se compreender o conceito, a importância, as atividade

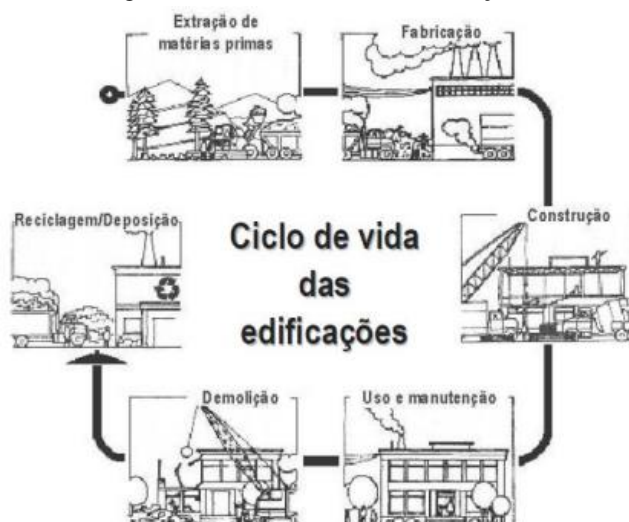
Figura 3 – Ciclo de vida das edificações

O ciclo de vida de uma edificação está indicado na figura 3:

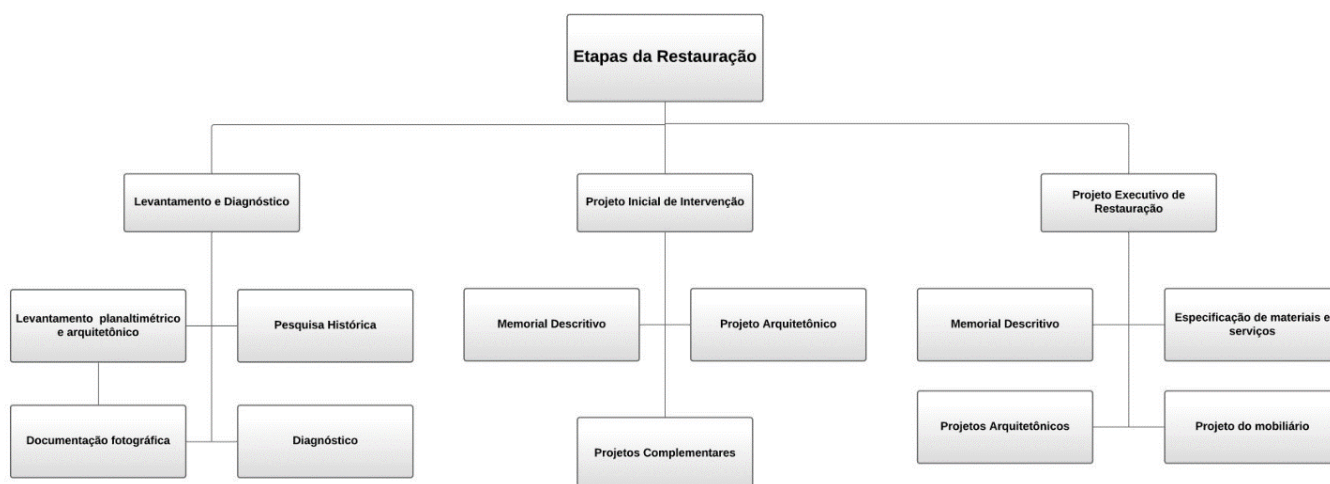
Figura 5 – Fluxograma das etapas de Projeto Básico de Restauração. Fonte: (IPHAM -Estudos e Projeto)

O processo de restauração de um imóvel envolve uma série de etapas, na Figura 5 (BRAGA,2001):

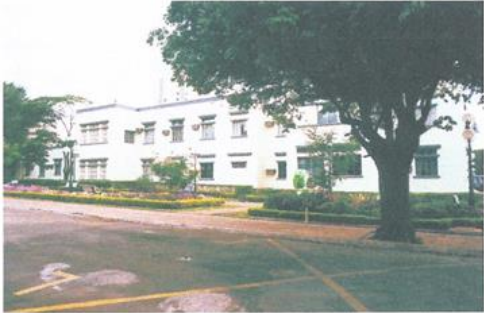
1 - Histórico:  
Autoria do projeto: Superintendência de Obras e escritório dos Irmãos Coimbra Bueno.  
Inauguração: 1937.

2 - Descrição:  
Fachada sóbria, quase clássica, com "formas compactas, linhas retas e utilização de jogo de volumes" (COELHO, 1997).  
Outros detalhes são as sobrevergas nas janelas, os capitéis quadrados nas colunas da fachada e as esquadrias da porta com desenhos florais.

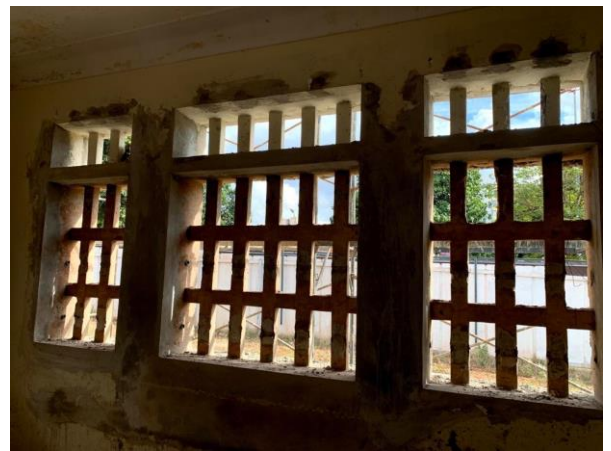
Figura 8 – Vão que estava coberto.

Esse vão demonstrado na figura 8 havia sido todo fechado pois, anteriormente a Antiga Chefatura de polícia abrigavam presos neste pavimento e ao tentar resgatar as características arquitetônicas originais ele foi descoberto.

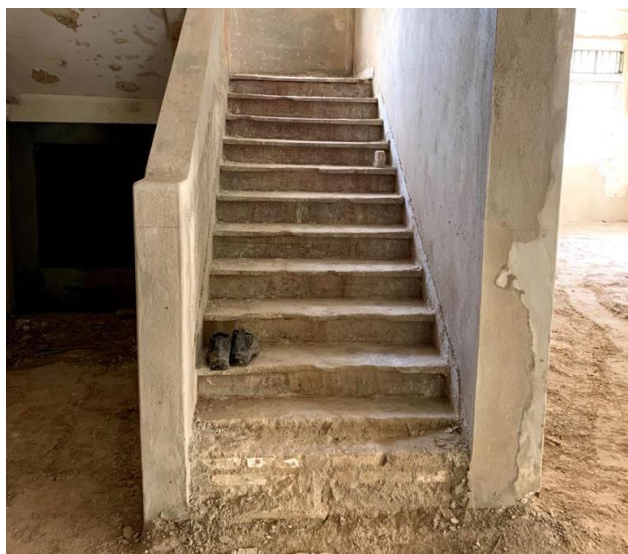
Figura 9 – Escada que estava coberta no pavimento superior.

A coordenadora técnica do IPHAN esclareceu que durante a obra, prospecções permitiram identificar elementos originais que estavam cobertos, como as escadas, que estavam inutilizadas e com o acesso vedado, e também a marcação do piso nos ambientes nobres do pavimento superior, indicada na figura 9.

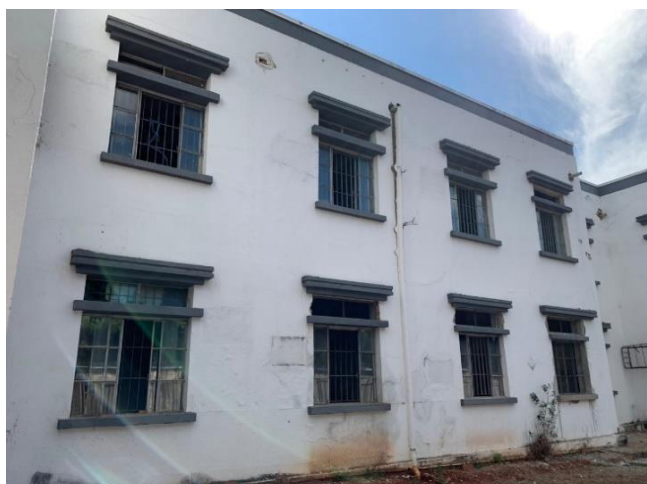
Figura 13 – Antiga chefatura do estado de Goiás atualmente.

Durante a inspeção foi possível identificar que a obra está em um andamento lento, sem muitos funcionários. Atualmente a edificação se encontra como mostrado na figura 13.
