Este trabalho analisou as divergências contratuais no trecho da GO-230 entre Água Fria de Goiás e Mimoso de Goiás. A obra do referido trecho, passou por processo licitatório, foi iniciada e durante a execução foi necessário que outra empresa assumisse o contrato. Dessa forma, houve atrasos para a finalização que deveria ter ocorrido em 2013, passados 7 (sete) anos ainda está inacabada. Na elaboração deste estudo foram analisadas as etapas do projeto necessárias para eficiência da pavimentação a ser implantada, destacando os conceitos, materiais e aspectos importantes a serem considerados no momento do planejamento. Foi tomada como base autores e instruções que norteiam as obras no Brasil que vão desde quais materiais utilizarem até o perfil do tráfego no pavimento. As reflexões são relevantes pois a partir delas é possível estabelecer diretrizes para a execução de uma rodovia seguindo as boas práticas da engenharia, evitando prejuízos ao erário e entregando um serviço de qualidade aos usuários.

Área de Concentração: , 05 – Infraestrutura de transporte

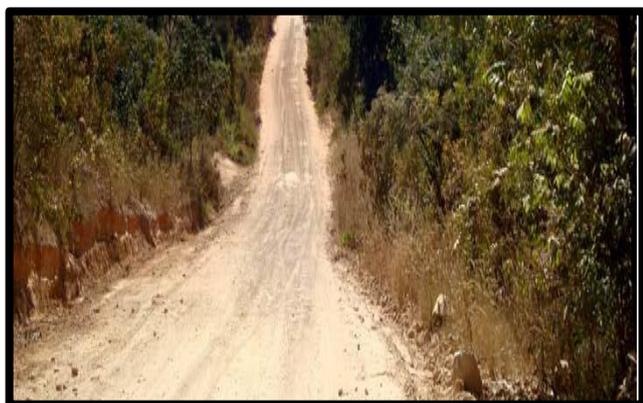
Figura 4. Descrição do trecho

Por meio de imagens é possível observar o trecho em construção, com início na cidade de Mimoso de Goiás e terminando em Água Fria de Goiás, sentido oeste-leste como mostra a seguir na figura 4.

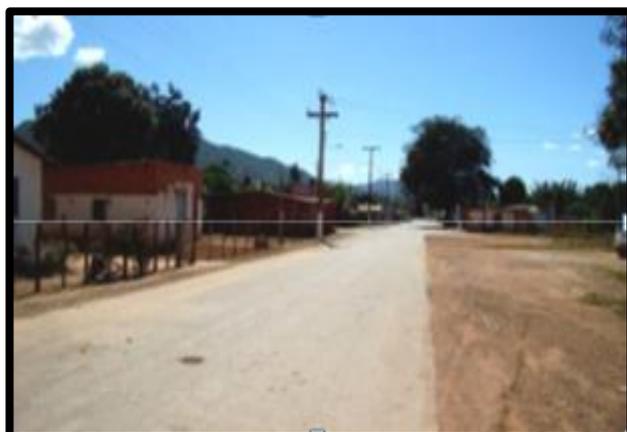
Figura 5: Trecho inicial da obra

O marco inicial da obra é o final da Rua 03 da cidade de Mimoso de Goiás. Ao longo do percurso a obra irá passar por trechos da zona rural e urbana, pontes de madeira e concreto, e também pelo povoado de Mato Seco que está localizado no quilômetro 21,8 da estrada existente, como mostra figura 5.

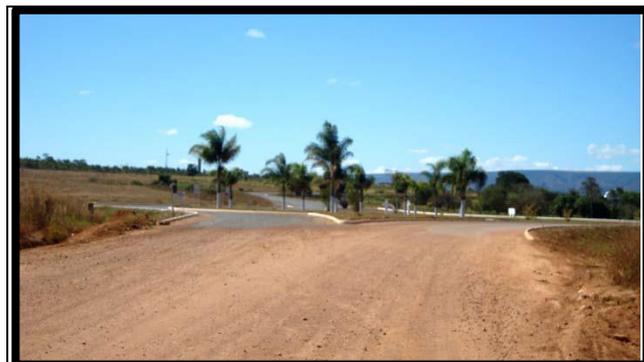
Figura 6: Entroncamento GO-230/GO-517

O final do trecho é na cidade de Água Fria de Goiás, no entroncamento com a rodovia GO-517, conforme figura 6.

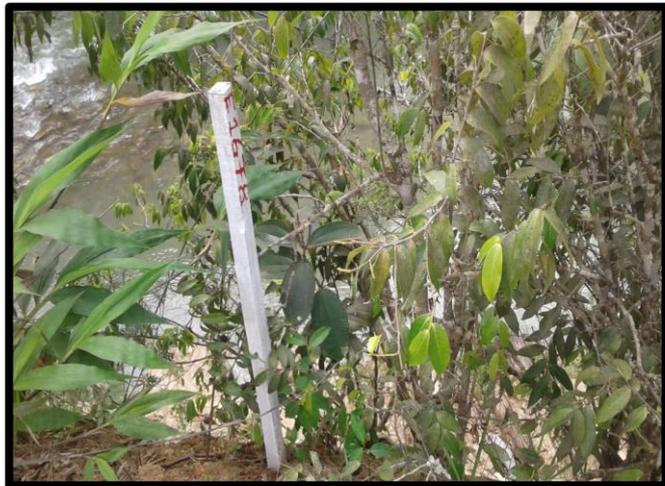
Figura 8: Local da Ponte sobre Rio Mangabeira

- Falha de gerenciamento da contratante,
- Obra de terraplenagem e pavimentação liberada, porém, a obra de arte especial que define o greide do pavimento acabado, sequer foi licitada. Conforme observamos na figura 8.

- Em função da não realização da ponte, os serviços de terraplenagem e pavimentação do encabeçamento da ponte, que estão no contrato da obra, não podem ser desenvolvidos.

-A contratada está evoluindo os serviços de terraplenagem nos 4 km liberados pelos proprietários, com exceção do encabeçamento da ponte sobre o rio Mangabeira. No entanto está havendo nítida quebra de equilíbrio econômico-financeiro do contrato, uma vez que as frentes de serviço não estão liberadas, assim as despesas indiretas estão em sobrepeso no custo para a contratada. Ademais, a interrupção abrupta por falta de frente de serviço também acarreta rescisões trabalhistas extemporâneas e novas mobilizações, desmobilizações, além de manutenção de canteiro em período de obra paralisada.

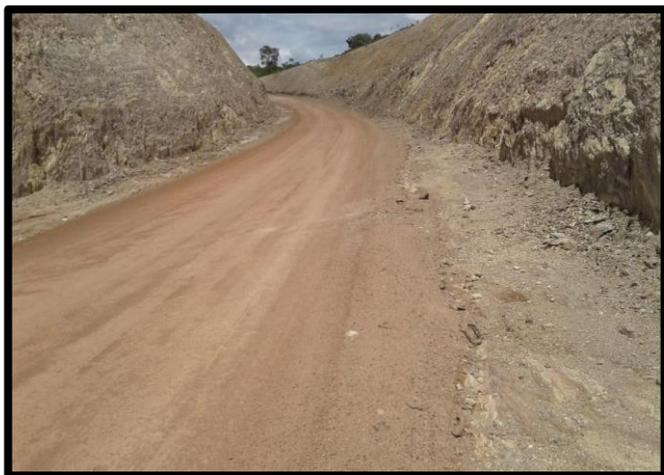
Figura 9: Uma das 6 (seis) curvas decorrentes da alteração do traçado

- Proprietários de alguns terrenos não liberaram entrada, impedindo a obra de prosseguir em aproximadamente 3 km dos 7 km de extensão. A contratante teve de negociar alteração no traçado para atender as reivindicações desses proprietários. Ainda não foi concluída as adequações do projeto e orçamento, mas provavelmente ficará próximo do custo do traçado anterior. O aspecto negativo do novo traçado é o aumento de 6 (seis) curvas na rodovia. Enquanto no traçado antigo o segmento era todo uma única tangente, ou seja, a piora do traçado é topograficamente qualitativa. Localizada na estaca 1900 a 1997+ 12.575 conforme observamos na figura 9 uma dessas curvas.

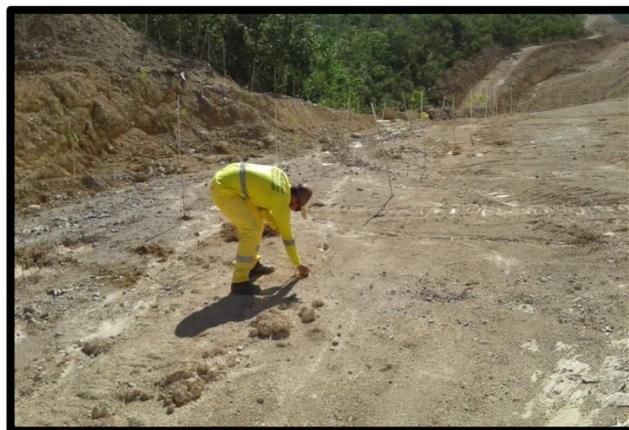
Figura 10: Replântio de Árvores

- Outro deficiência é a licença de supressão vegetal (desmatamento). Ela foi protocolada dia 05/07/2020 no órgão ambiental estadual pela contratada conforme rege a Lei 6938 de 31 de agosto de 1981(antes da ordem de início, para ganhar tempo), mas mesmo assim não foi sequer analisada até o momento. Com

isso, parte da obra não pode ser iniciada. Com interesse de uma execução rápida a contratada está adiantando o replantio de árvores que deve ser solicitado na licença de supressão vegetal conforme figura 10.
