Cracks and fissures in reinforced concrete: causes, consequences, forms of mitigation and repairs.

Silva, A. Y. O. ¹; Godoy, G. H. A. M. ²

Graduandos, Pontifícia Universidade Católica de Goiás, Goiânia, Goiás, Brasil

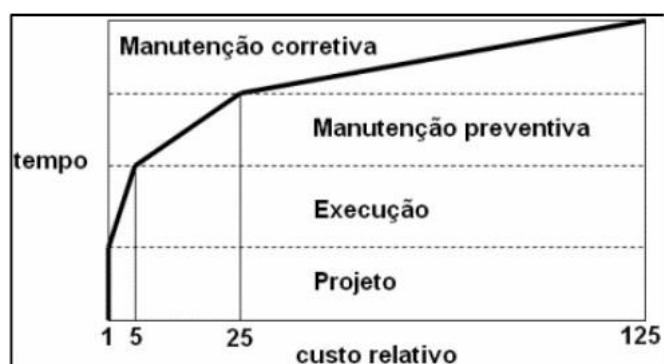
Figura 1 – Evolução dos Custos – Lei de Sitter.

Em concordância com Sitter (1984), prevenir as solicitações vigentes nas estruturas na fase da concepção do projeto, é a forma mais eficiente de evitar a degradação precoce da edificação, garantindo assim, o seu desempenho. Ademais, demanda-se menos recursos a serem utilizados, quando o problema é sanado logo na fase inicial da edificação. A lei de Sitter, demonstra a evolução dos custos das intervenções mediante as etapas da obra conforme mostrado na figura 1.

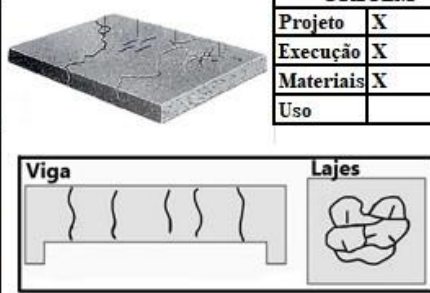
MANIFESTAÇÃO PATOLÓGICA: RETRAÇÃO			MANIFESTAÇÃO PATOLÓGICA: RETRAÇÃO			
CAUSA

CONSEQUÊNCIAS	
Perda de água de amassamento por evaporação; Mudança de temperatura no resfriamento; Fenômenos químicos ligados a hidratação do cimento; Mudança de volume no estado plástico.		Projeto	X		Reduzir a relação água/cimento do traço; Utilizar armaduras para combater os esforços de retração; Fazer uma cura apropriada.	Acréscimo de porosidade; propiciam a entrada de agentes agressivos; Corrosão de armaduras; Falhas estruturais.
		Execução	X			
		Materiais	X			
	Uso					
MECANISMO			REPAROS			
Processo de exudação do concreto			Remover minuciosamente a parte comprometida do concreto, higienizando bem a área afetada; Aplicação de selante;			
MANIFESTAÇÃO PATOLÓGICA: CORROSÃO			MANIFESTAÇÃO PATOLÓGICA: CORROSÃO			
CAUSA

MANIFESTAÇÃO PATOLÓGICA: RETRAÇÃO		
MITIGAÇÃO		CONSEQUÊNCIAS
<p>Reduzir a relação água/cimento do traço; Utilizar armaduras para combater os esforços de retração; Fazer uma cura apropriada.</p>	<p>Viga Lajes</p>	<p>Acréscimo de porosidade; propiciam a entrada de agentes agressivos; Corrosão de armaduras; Falhas estruturais.</p>
REPAROS		
<p>Remover minuciosamente a parte comprometida do concreto, higienizando bem a área afetada; Aplicação de selante;</p>

A retração é uma anomalia em que ocorrem o acréscimo de porosidade propiciando assim a entrada de agentes agressivos nas estruturas podendo levar a sua deterioração, sua mitigação deve ser feita no traço reduzindo a relação água/cimento, com a utilização de armaduras de pele para o combate aos esforços de retração e com uma cura apropriada do concreto, para seus reparos deve se remover cuidadosamente a parte comprometida fazendo assim, a sua higienização e por fim, a aplicação de selantes nas fissuras.

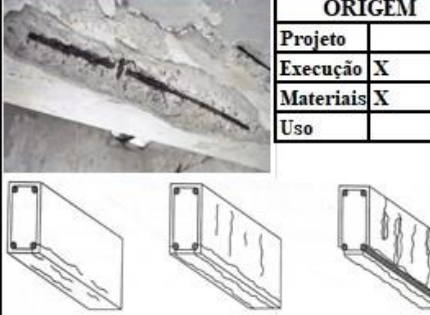
CONSEQUÊNCIAS	
Fissuras do concreto; Agentes agressivos (CO ₂ , Cl ⁻ , Sulfatos); Carbonatação.		Projeto			Uso de tintas e vernizes; Aplicação de Hidrofugantes de superfície; Uso de bloqueadores de poros.	Produtos de corrosão; Redução de seção das armaduras; Deslocamento do cobrimento; Fissuração do concreto.

Execução	X			
		Materiais	X			
	Uso					
MECANISMO			REPAROS			
Corrosão de armaduras; Reação expansiva do ferro com O ₂ e o H ₂ O			Remoção do concreto carbonatado; Tratamento da barra de aço por lixamento da superfície; Refazer o cobrimento da armadura conforme a NBR 6118; Em casos mais extremos fazer a remoção e substituição da armadura.			
MANIFESTAÇÃO PATOLÓGICA: EFEITO TEMPERATURA			MANIFESTAÇÃO PATOLÓGICA: EFEITO TEMPERATURA			
CAUSA

MANIFESTAÇÃO PATOLÓGICA: CORROSÃO		
MITIGAÇÃO		CONSEQUÊNCIAS
<p>Uso de tintas e vernizes; Aplicação de Hidrofugantes de superfície; Uso de bloqueadores de poros.</p>		<p>Produtos de corrosão; Redução de seção das armaduras; Deslocamento do cobrimento; Fissuração do concreto.</p>
REPAROS		
<p>Remoção do concreto carbonatado; Tratamento da barra de aço por lixamento da superfície; Refazer o cobrimento da armadura conforme a NBR 6118; Em casos mais extremos fazer a remoção e substituição da armadura.</p>

A corrosão de armaduras, podem provocar deslocamento do cobrimento e assim levar a falhas estruturais, para a sua mitigação podem se utilizar da aplicação de tintas e vernizes, hidrofugantes de superfície e bloqueadores de poros, seus reparos podem ser feitos, tratando a barra oxidada por lixamento de superfície em casos mais simples, e nos casos em que a corrosão já comprometeu as armaduras deve ser feita a remoção e a substituição da barra de aço e ser refeito o cobrimento da barra conforme especificado na norma NBR 6118/2014.

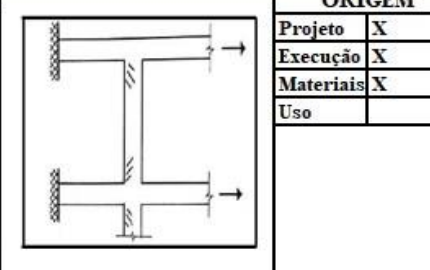
CONSEQUÊNCIAS	
A radiação solar; capacidade de absorver calor; Transferências de calor, são os fatores causadores de fissuras no concreto armado.		Projeto	X		Controlar a temperatura no lançamento do concreto, para diminuir as tensões ocasionadas pela temperatura, e substituir a água por gelo na dosagem do concreto.	Ocorre a restrição de movimentos; Carbonatação; Deterioração do concreto armado podendo assim, levar a falha parcial ou total da estrutura.

Execução	X			
		Materiais	X			
	Uso					
MECANISMO			REPAROS			
Transferência de calor, junto da absorção, propiciam a dissipação de calor.			Isolar termicamente a peça fissurada, uso de selantes/resinas nas juntas de dilatação.

Ocorre a restrição de movimentos; Carbonatação; Deterioração do concreto armado podendo assim, levar a falha parcial ou total da estrutura.
REPAROS		
Isolar termicamente a peça fissurada, uso de selantes/resinas nas juntas de dilatação.

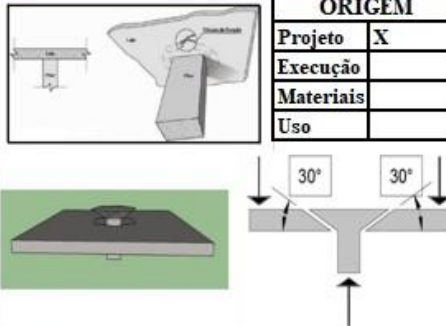
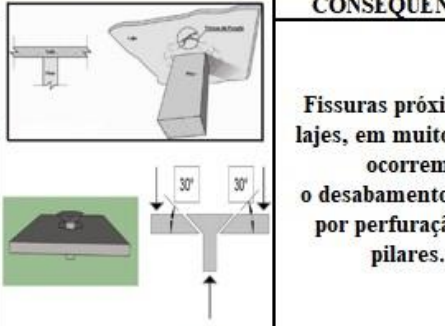
CONSEQUÊNCIAS	
		Projeto	X			<p>Aumentar a dimensão dos pilares; Aumentar a espessura da laje próximo aos pilares; Utilizar armaduras de combate a punção.</p>	<p>Fissuras próximas as lajes, em muitos casos ocorrem o desabamento da laje por perfuração dos pilares.</p>
Execução							
Materiais							
Uso							
MECANISMO				REPAROS			
Cisalhamento das lajes por forças concentradas.				O reparo de punção pode ser feito com o aumento de seção do pilar (com a utilização de capiteis); pode ser feita a introdução posterior das armaduras de cisalhamento da laje.

Fissuras próximas as lajes, em muitos casos ocorrem o desabamento da laje por perfuração dos pilares.
REPAROS		
O reparo de punção pode ser feito com o aumento de seção do pilar (com a utilização de capiteis); pode ser feita a introdução posterior das armaduras de cisalhamento da laje.

As consequências da punção são fissuras próximas as lajes e em muitos casos essa manifestação patológica pode ocasionar o desabamento da laje por perfuração, para a sua mitigação deve aumentar a dimensão dos pilares e aumentar a espessura das lajes próximo aos pilares e a utilização de armaduras para combater a punção, os reparos da punção podem ser feitos aumentando a seção do pilar com a utilização de capiteis.
