# **Análise da execução de serviços de impermeabilização em um empreendimento na cidade de Goiânia: Estudo de Caso.**

## **Analysis of Waterproofing Services Execution in a Development Project in Goiânia: A Case Study.**

Santiago, B. P. A.<sup>1</sup>

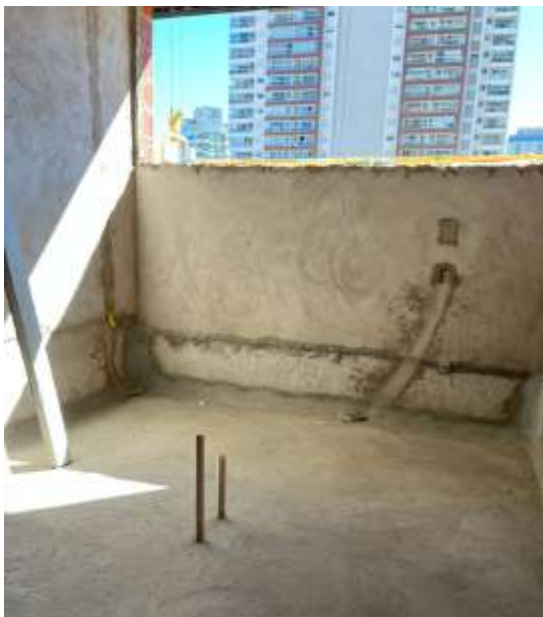
Para essa tipologia, durante uma das visitas técnicas do projetista, foi evidenciado uma situação que estava correta seguindo a normativa da empresa. Porém, válida de atualização para os próximos empreendimentos, que explicará a correta preparação de superfície em recortes de passagens elétricas, como apresentado nas Figuras 2 e 3.

**Figura 2 – Preparação de superfície em recortes de passagens elétricas não previstas na PEIS atual.**

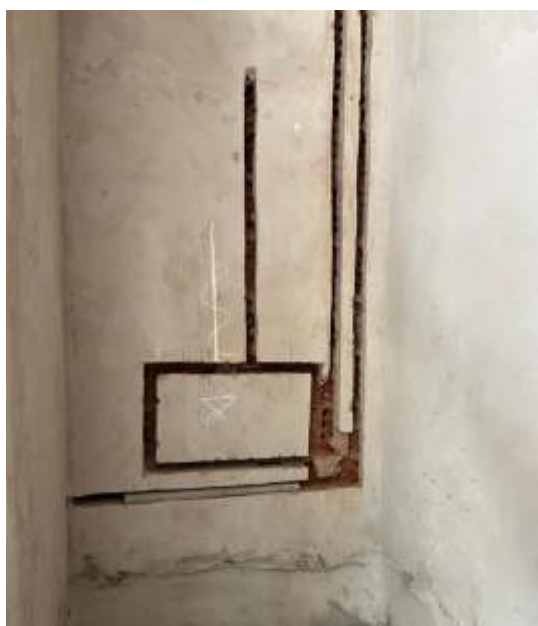
**Figura 3 – Preparação de superfície em recortes de passagens elétricas que deveria ter sido executado de acordo com o profissional habilitado.**

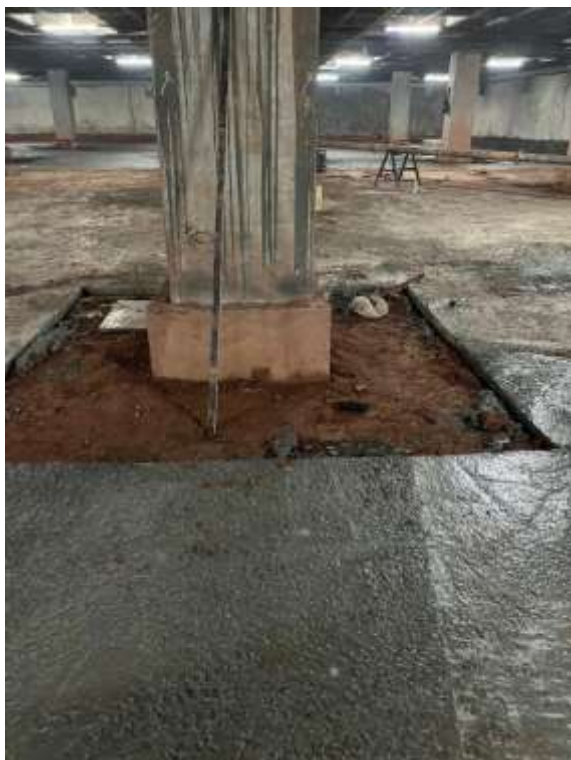
As Figuras 7, 8 e 9 demonstram como foi utilizado os mecanismos de impermeabilização além dos aditivos utilizados nas argamassas e concretos. Itens que foram bastante verificados, porém sem documentação para registro dessa conferência.

**Figura 7 – Execução dos encontros de estruturas pré-existentes com aditivos impermeabilizantes.**

Para a tipologia C, foi sugerido a criação de uma PEIS e FVS para o processo executivo, pois esse método de impermeabilização foi utilizado pela primeira vez em um dos empreendimentos da empresa. E, por isso, acompanhado por consultorias e laudos de um profissional especializado durante todo o processo. Houve adaptações de FVS para registros de algumas correções de inspeção de serviço, mas nada foi oficializado durante esse processo com exceção dos laudos do engenheiro especialista.

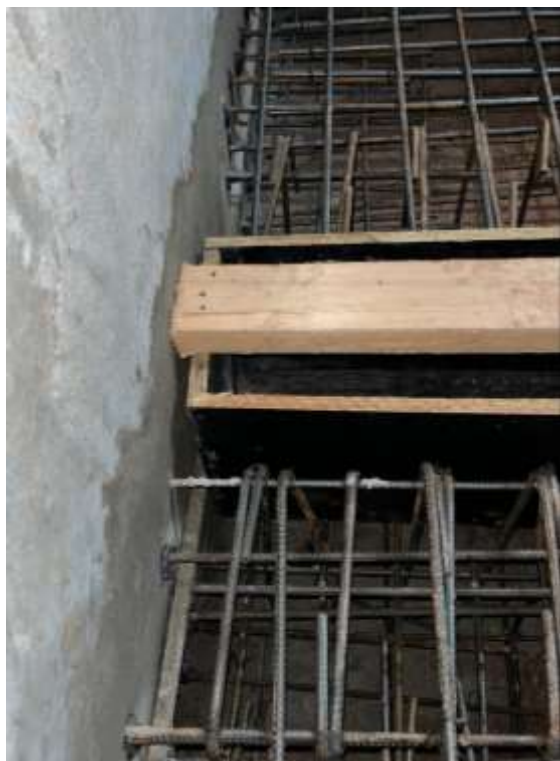
**Figura 8 – Uso da fita hidroexpansiva e argamassas com aditivos impermeabilizantes em estruturas pré-existentes.**

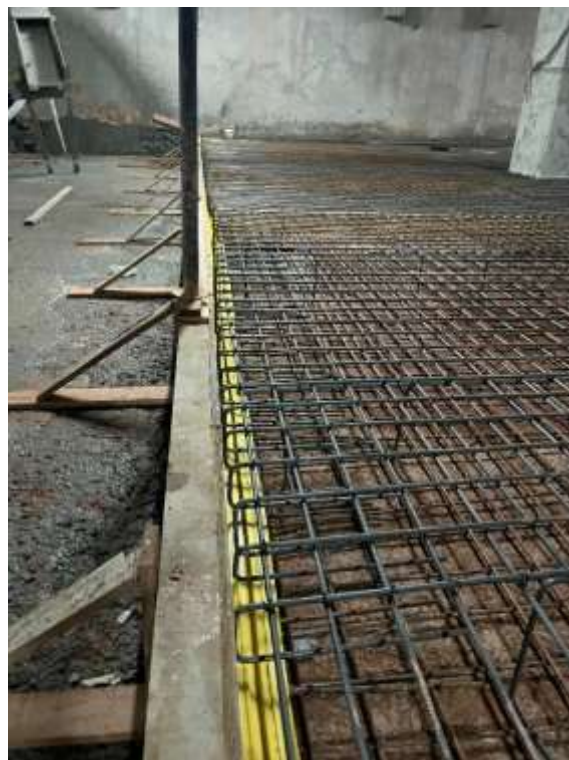
**Figura 9 – Fugenband em juntas de movimento e escoramento de demarcação das juntas frias.**
