# MANIFESTAÇÕES PATOLÓGICAS MAIS INCIDENTES NA CONSTRUÇÃO CIVIL NO PERÍODO DE JANEIRO/2020 À AGOSTO/2024 NO ESTADO DE GOIÁS

Neri (1), W. S.; Couto (2), A. B. P.

Escola Politécnica e de Artes

Pontifícia Universidade  
Católica

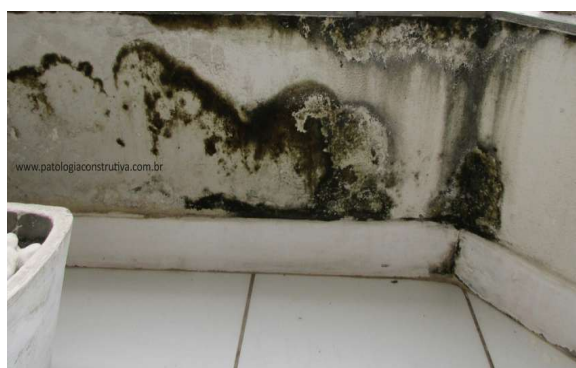
**Figura 2: Efeitos da umidade ascendente.**  
**Fonte: Patologia da construção, (2020).**

A infiltração da Figura 2 é localizada na parte inferior das paredes de uma edificação, sempre no pavimento que estiver em contato com o solo (paredes feitas em cima da viga baldrame), sendo ocasionadas pela falta ou falha na impermeabilização.

**ANOMALIA: anomalia endógena;**

**FALHAS: Falha de execução** em decorrência da não impermeabilização ou da falha da impermeabilização da viga baldrame;

**RISCO: Risco crítico.** Apresenta uma falha ou falta de impermeabilização, apresentando causas que comprometem a segurança e saúde das pessoas; perda de desempenho e funcionalidade e como consequência um aumento significativo de custos.

**MÉTODO CORRETIVO:** Para esta patologia, o tratamento indicado é a retirada de todo o revestimento da parede, até chegar na alvenaria e em seguida executar as etapas, desde o chapisco até o revestimento argamassado, utilizando os tipos de impermeabilização específicos para o local, como mencionado anteriormente [32].

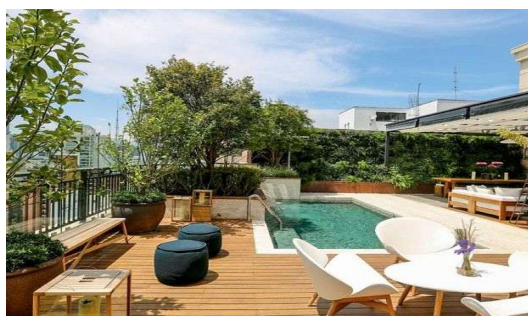
**Figura 3: Cobertura ajardinada e com piscina.**  
**Fonte: Mauricio Prada, (2024)**

As lajes de cobertura se distinguem dos telhados tradicionais, pois oferecem características que possibilitam a criação de novos ambientes ou áreas de lazer (Figura 3), além de permitirem a circulação de pessoas [33]. De maneira geral, as coberturas são as áreas das construções mais suscetíveis a problemas patológicos e que exigem cuidados especiais.

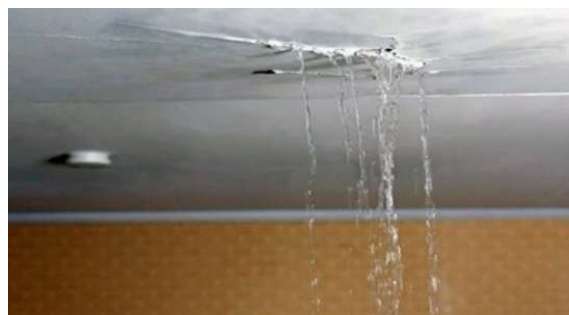
A infiltração da Figura 4 é localizada em uma laje de cobertura, de uma edificação sujeita à ação de intempéries e como consequência, por falta de cuidados (pela falta ou falha na impermeabilização) e manutenções, há infiltração de água na mesma.

**Figura 4: Efeitos da umidade em lajes de cobertura.**  
**Fonte: Macreengenharia, (2020).**

**ANOMALIA:** anomalia endógena, exógena ou funcional.

**FALHAS:** Falha de execução em decorrência da má impermeabilização ou falta da mesma ou **Falha de Planejamento**, devido a não manutenção correta da laje.

**RISCO:** Risco crítico. Apresenta causas que comprometem a segurança e saúde das pessoas; perda de desempenho e funcionalidade e como consequência um aumento significativo de custos.

**MÉTODO CORRETIVO:** Para esta patologia, o tratamento indicado é primeiramente identificar a causa da infiltração, o que pode ser feito com a ajuda de um engenheiro. Caso a infiltração seja causada por vazamentos na cobertura, é necessário consertá-los imediatamente. Se for devido à falta de impermeabilização ou má execução da mesma, a laje precisa ser impermeabilizada e geralmente utiliza-se manta asfáltica, manta de alumínio ou manta líquida, sempre seguindo as orientações do fabricante do material.

Por fim, é essencial realizar uma revisão periódica da laje (manutenção), verificando a limpeza das calhas e a drenagem, para evitar novos vazamentos [35].

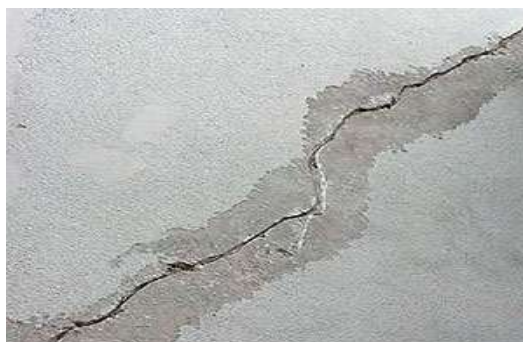
As fissuras geométricas ou isoladas (Figura 5) podem ocorrer devido a uma série de fatores, como movimentos da estrutura, em que mudanças térmicas (dilatação e contração do material) ou esforços mecânicos (movimentos estruturais) geram tensões nas superfícies, resultando em fissuras; também podem ser causadas por deficiências no projeto ou na execução da construção, como o uso inadequado de materiais ou erro no dimensionamento da estrutura; podem ser pelo recalque, quando uma parte da construção assenta de maneira diferente da outra, também pode gerar fissuras; além das condições climáticas adversas, como secagem excessiva ou umidade, ou o impacto de cargas externas, como o excesso de peso sobre a construção, podem contribuir para o surgimento das mesmas [37].

**Figura 5: Fissura Geométrica.**  
**Fonte: Núcleo do conhecimento, (2023).**

**ANOMALIA: anomalia endógena;**

**FALHAS: Falha de execução** Caso o projeto estrutural não tenha sido adequado ou se o processo de construção foi mal executado, podem surgir fissuras geométricas. Isso inclui o uso inadequado de materiais ou erro no dimensionamento da estrutura.

**RISCO:** Em relação ao risco, as fissuras geométricas ou isoladas vão depender do grau intensidade no qual estão, elas podem se encaixar nos 3 tipos de risco, **mínimo, médio e crítico.**

**MÉTODO CORRETIVO:** As fissuras superficiais podem ser tratadas com aplicação de selantes ou argamassas específicas para o fechamento das aberturas. Para fissuras mais profundas, pode ser necessário o uso de materiais mais resistentes, como resinas epóxi ou polímeros [38].

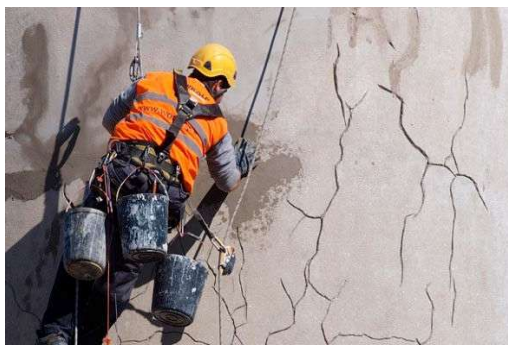
As fissuras mapeadas ou disseminadas (Figura 6) são um tipo específico de trinca que se apresenta de forma sistemática e distribuída, geralmente cobrindo uma área ampla da superfície da construção. Essas fissuras formam padrões que se assemelham a um mapa, com linhas ou redes que se espalham em uma direção mais ou menos uniforme, podendo ser superficiais ou mais profundas. Elas são frequentemente observadas em pisos, paredes e lajes e podem ter diversos graus de severidade, desde pequenas fissuras até grandes trincas que comprometem a integridade da construção [39].

As fissuras mapeadas geralmente são causadas por problemas no comportamento dos materiais e na forma como a estrutura reage a diferentes fatores. As causas mais comuns incluem reações térmicas, em que a dilatação e contração dos materiais devido a mudanças de temperatura, como calor ou frio extremos, geram tensões internas, levando à formação de fissuras; a secagem rápida de concreto ou argamassa também pode causar fissuras, pois a contração do material ao secar rapidamente pode resultar em rachaduras espalhadas pela superfície; o recalque, quando diferentes partes da construção, se assentam de maneira desigual, podendo gerar tensões que provocam fissuras; cargas excessivas ou a aplicação irregular de cargas, também podem causar tensões na estrutura, resultando nesses tipos de fissuras; além disso, erros de execução ou projeto, como o uso de materiais inadequados ou falhas na aplicação de técnicas construtivas, bem como um projeto estrutural mal dimensionado, podem gerar fissuras [40].

**Figura 6: Fissura Mapeada.**  
**Fonte: Edifica consultoria, (2022).**

**ANOMALIA: anomalia endógena;**

**FALHAS: Falha de execução** erros na execução da obra, como a utilização de materiais inadequados ou má aplicação de técnicas de construção, também podem gerar fissuras mapeadas. Além disso, um projeto estrutural mal dimensionado pode causar esse tipo de fissura;

**RISCO:** Em relação ao risco, as fissuras mapeadas ou disseminadas vão depender do grau intensidade no qual estão, elas podem se encaixar nos 3 tipos de risco, **mínimo, médio e crítico.**

**MÉTODO CORRETIVO:** As fissuras mapeadas podem ser tratadas com o uso de argamassas específicas ou selantes adequados, dependendo da profundidade e da largura das fissuras. Se forem profundas, pode ser necessário usar materiais mais fortes, como resinas epóxi [41].
