**ESTUDO E APLICAÇÃO DO ÍNDICE DE GRAVIDADE GLOBAL (IGG)**

Trabalho de Conclusão de Curso apresentado à Escola Politécnica e de Artes, da Pontifícia Universidade Católica de Goiás, como parte dos requisitos para a obtenção do título de Bacharel em Engenharia Civil.

Apresentou-se um estudo de caso na Avenida 11º, localizada no Setor Leste Universitário de Goiânia, importante via urbana que liga instituições de ensino e áreas residenciais da capital. A elevada circulação de veículos na região contribuiu para o surgimento de diversas manifestações patológicas ao longo do tempo. Nesse contexto, foi avaliada a condição do pavimento por meio de levantamento de campo e análise quantitativa das patologias, possibilitando a identificação de trechos com necessidade de intervenção. Aplicou-se o método do Índice de Gravidade Global (IGG), conforme a norma DNIT 006/2003-PRO, o qual demonstrou ser uma ferramenta eficaz para diagnóstico técnico da malha viária urbana. O estudo validou a aplicabilidade do IGG como instrumento de apoio à tomada de decisões em Sistemas de Gerência de Pavimentos (SGP), contribuindo para o planejamento e otimização de recursos destinados à manutenção da infraestrutu

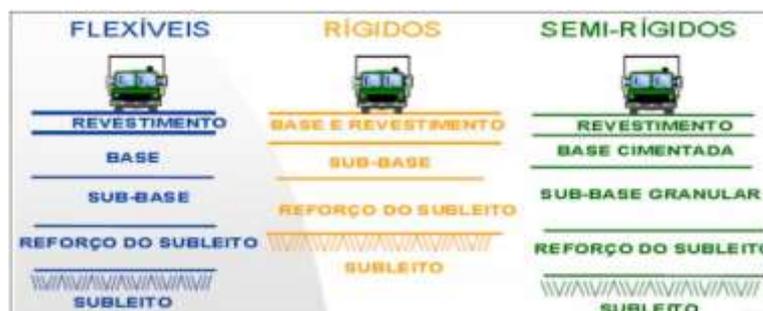
Figura 3.1 – Tipos de pavimentos

No Manual de Pavimentação do DNIT (2006), os pavimentos são classificados em três categorias: flexíveis, semirrígidos e rígidos. A Figura 3.1 a seguir, mostra esquematicamente os tipos de pavimento.

- Flexível: suas camadas experimentam uma deformação elástica significativa quando submetidas às cargas do tráfego. As cargas são distribuídas de forma aproximadamente igual entre as camadas. Exemplos comuns são os pavimentos formados por uma base de brita graduada ou do tipo macadame, ou ainda uma base de pedregulhos, coberta por uma camada ou capa asfáltica;

- Semirrígido: Esse tipo de pavimento possui base cimentada com aglutinante que apresenta propriedades cimentícias, como uma camada de solo-cimento, por exemplo, coberta por uma capa asfáltica;

- Rígido: Neste caso, o revestimento tem alta rigidez em comparação às camadas construídas logo abaixo, e por isso, absorve quase todas as tensões geradas pela carga aplicada pelo tráfego. Um exemplo típico é o pavimento feito com placas ou lajes de concreto de Cimento Portland assentada sobre uma sub-base que pode ser granular de solo cimento ou concreto rolado.

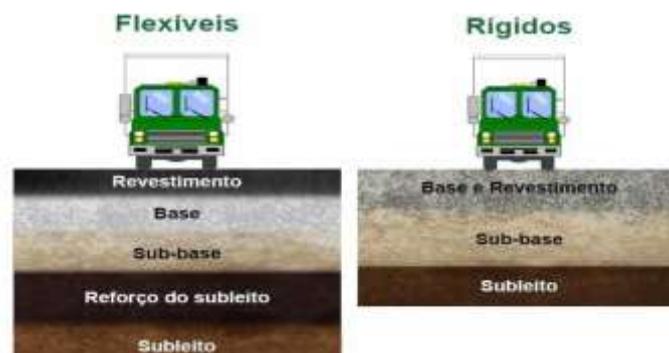
Figura 3.2 – O pavimento e suas camadas.

Segundo o Manual de Pavimentação do DNIT (2006), a placa ou laje dos pavimentos rígidos trabalha ao mesmo tempo como revestimento e base, sendo que a camada complementar, ou sub-base, pode ser de material granular ou solo estabilizado com ligante cimentício. Tratando-se da estrutura dos pavimentos flexíveis o referido manual apresenta definições de suas camadas e característica de sua fundação, como apresentado esquematicamente na Figura 3.2 a seguir:

Não é uma camada do pavimento, mas é a sua fundação, cuja finalidade é absorver os esforços verticais, provenientes do tráfego de veículos, transmitidos pelas camadas superiores. Deve-se estudar o subleito a até uma profundidade aproximada de três metros, mas a fundação efetiva é considerada entre 1 metro e 1,5 metro, quando as tensões do tráfego se dissipam. Se a pavimentação for realizada sobre uma terraplenagem existente, o subleito já terá características geométricas definitivas. Porém, se superfície do subleito for irregular, e de baixo suporte, é recomendável construir uma camada de reforço (SENÇO, 2007).

- **Regularização do Subleito.** O objetivo dessa camada é adequar o subleito à seção transversal de projeto, por isso sua espessura não é uniforme, devido irregularidades existentes. Para obter melhores resultados, é preferível que a regularização seja feita em aterro (SENÇO, 2007).

- **Reforço do subleito.** Quando necessário, se o subleito apresentar suporte muito baixo, por exemplo, executa-se uma camada de reforço do subleito acima da regularização já executada. Esse reforço é um complemento para a base, possui espessura constante, tem função estrutural, pois auxilia na resistência e distribuição dos esforços verticais (SENÇO, 2007).

- **Sub-base.** É a camada adicional à base, utilizada quando, por razões técnico-econômicas, não é viável construir a base diretamente sobre a camada de regularização.

- **Base.** A base é a camada responsável por suportar e distribuir os esforços verticais até ao subleito. Quando necessário, no caso de rodovias com tráfego leve, essa camada pode também ser utilizada como revestimento (SENÇO, 2007)

- **Revestimento.** É a camada, idealmente impermeável, que sofre diretamente o impacto do tráfego de veículos. Sua finalidade é proporcionar maior conforto no rolamento do tráfego e segurança aos usuários da via, além de resistir ao desgaste produzido pelas frenagens e demais cargas horizontais.

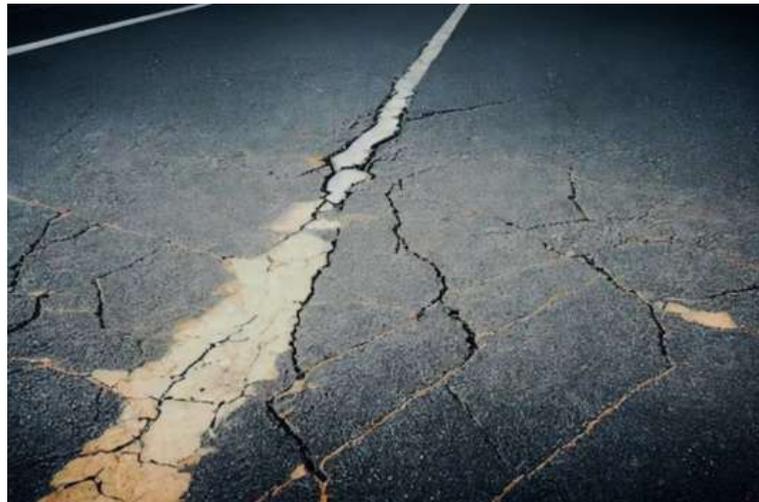
Figura 4.1 – Fendas

Referem-se a danos que ocorrem no revestimento ou superfície de rolamento do pavimento. Podem ser causadas por fatores como: variações de temperatura, cargas excessivas, desgaste ao longo do tempo e infiltração de água. As fendas podem variar em tamanho e profundidade e, se não tratadas, podem levar a problemas mais sérios, como desagregação do pavimento e formação de panelas. O reparo desses defeitos pode ser através da selagem das fissuras ou recapeamento, principalmente.

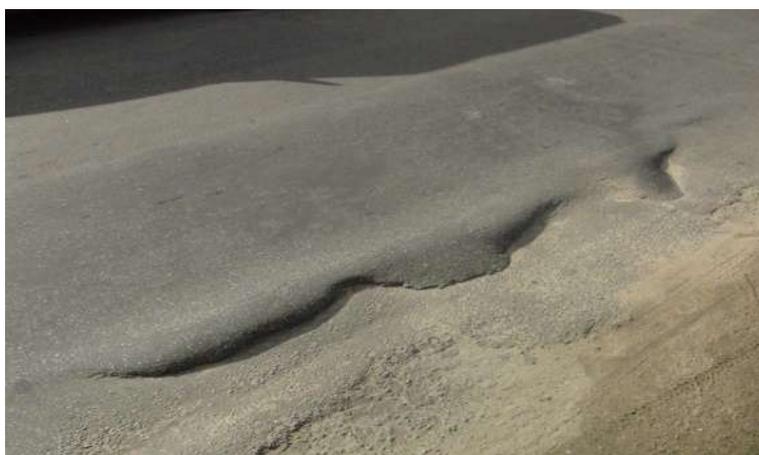
Figura 4.2 - Afundamento

Os afundamentos são decorrentes de deformações plásticas no pavimento: as deflexões não recuperáveis ou não elásticas. São deformações que ocorrem no pavimento devido à compressão e instabilidade do solo subjacente. Esses problemas podem ser causados por fatores como: compactação inadequada, variações de umidade, carga excessiva ou aplicação de materiais de baixa qualidade. Os afundamentos podem causar riscos à segurança, por causa dos desníveis na pista e buracos. A correção pode ser através de intervenções, como estabilização do solo e reparos no pavimento.

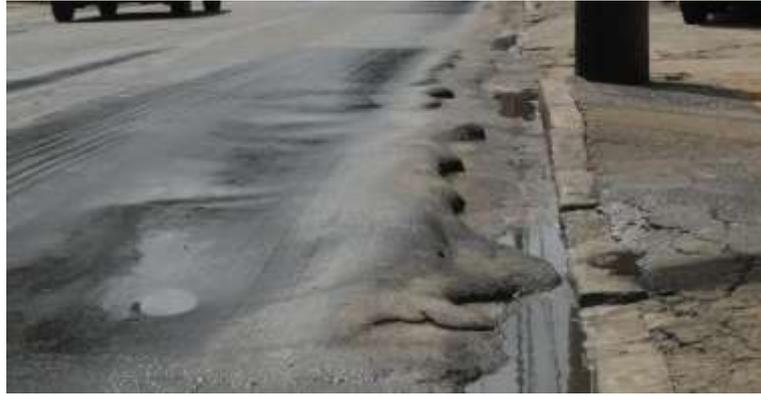
Figura 4.3 – Ondulações ou corrugação

**Ondulações ou corrugações.** São deformações que se manifestam como elevações ou depressões na superfície do pavimento, frequentemente resultando em condução irregular dos veículos que trafegam sobre ele. Podem ser causadas por tráfego intenso, temperaturas extremas ou deficiências na construção. Comprometem a segurança e o conforto dos usuários da rodovia, aumentam o risco de acidentes e o desgaste dos veículos.

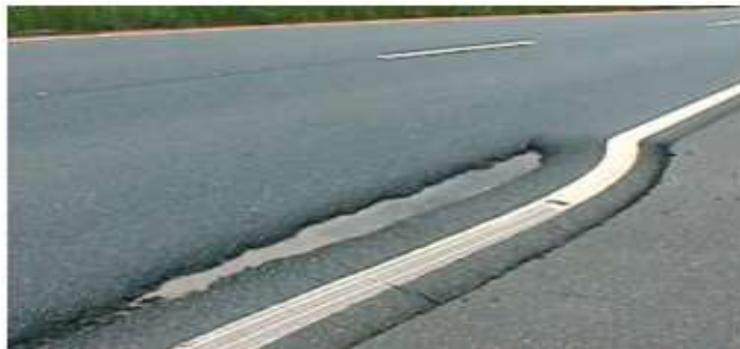
Figura 4.4 - Escorregamentos

- **Escorregamentos.** Referem-se à perda de aderência entre o pavimento e os pneus dos veículos, resultam em deslizamentos e perda de controle. Podem ser causados por vários fatores, como: condições meteorológicas, superfície do pavimento, materiais de baixa qualidade. Os escorregamentos representam um sério risco à segurança de motoristas e passageiros, podem levar a acidentes graves. A manutenção adequada, a aplicação de tratamentos superficiais e melhorias na drenagem, são cruciais para minimizar esses riscos.

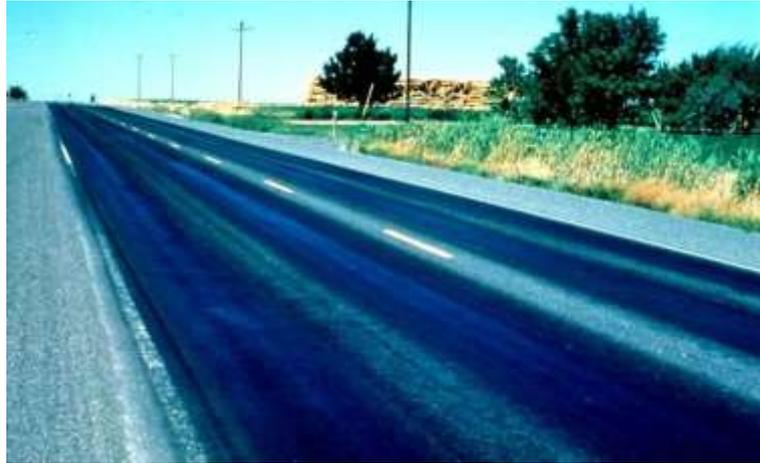
Figura 4.5 - Exsudações

- **Exsudações.** Acontecem quando o agente de ligação, ou material betuminoso, utilizado na mistura se desloca para a superfície do pavimento.

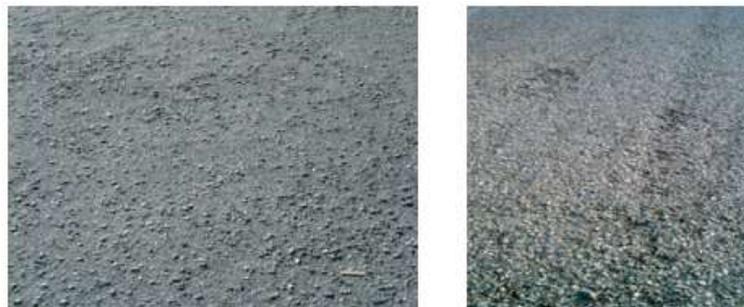
Figura 4.6 - Desgaste

- **Desgaste.** De forma natural ocorrem no pavimento esforços tangenciais advindos do tráfego, nas frenagens, por exemplo. Esses esforços causam o polimento ou desgaste e também a extração progressiva dos agregados.

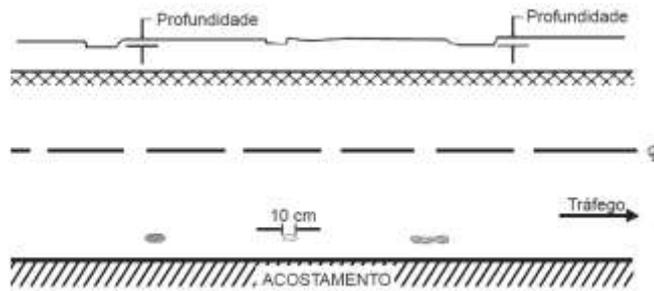
Figura 4.7 – Buracos ou panelas

- **Buracos ou panelas.** Podem ser causados por diversos elementos, como a ação das águas das chuvas, que levam à desagregação do pavimento e durante o rolamento do tráfego. Normalmente é uma abertura na superfície, mas podem alcançar camadas inferiores do pavimento como a base e sub-base.

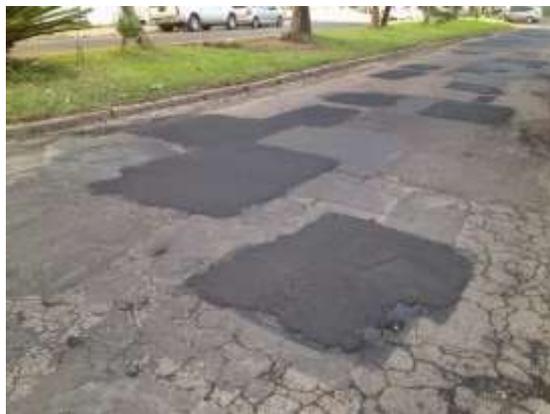
Figura 4.8 - Remendos

- **Remendos.** Figura 4.8. Recomposição, normalmente em formato retangular, do pavimento em locais com buracos ou panelas. Podem ser profundos quando camadas do pavimento são reconstruídas ou superficiais quando parte do revestimento é reconstruída com betume.

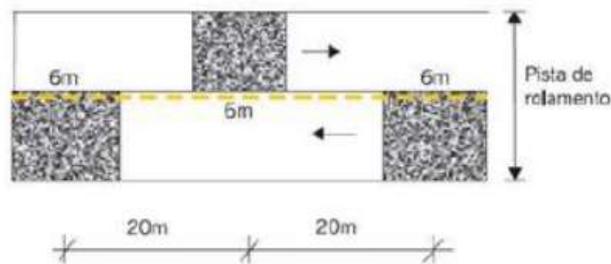
Figura 6.2 - Exemplo de demarcação de áreas para inventário de defeitos.

A superfície de avaliação compreende 3,0 metros, antes e após a estaca considerada, totalizando 6 m de comprimento e largura igual à da faixa avaliada. A Figura 6.2 mostra um exemplo esquemático das estações em pista simples.

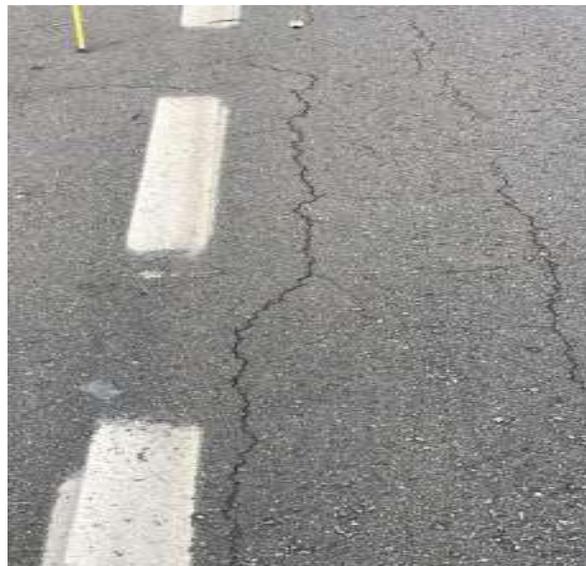
Figura 6.3 - Trinca longitudinal curta.

A trinca longitudinal curta, ilustrada na Figura 6.3, apresenta-se paralela ao eixo da via, com extensão reduzida. Essa manifestação está geralmente relacionada a retrações térmicas ou falhas de aderência entre as camadas do revestimento asfáltico. No levantamento de campo, esse tipo de trinca foi identificado em 13 das 98 estacas

analisadas, sendo o defeito mais recorrente no trecho estudado. Apesar de sua extensão limitada, sua presença pode indicar o início de processos degenerativos no pavimento.

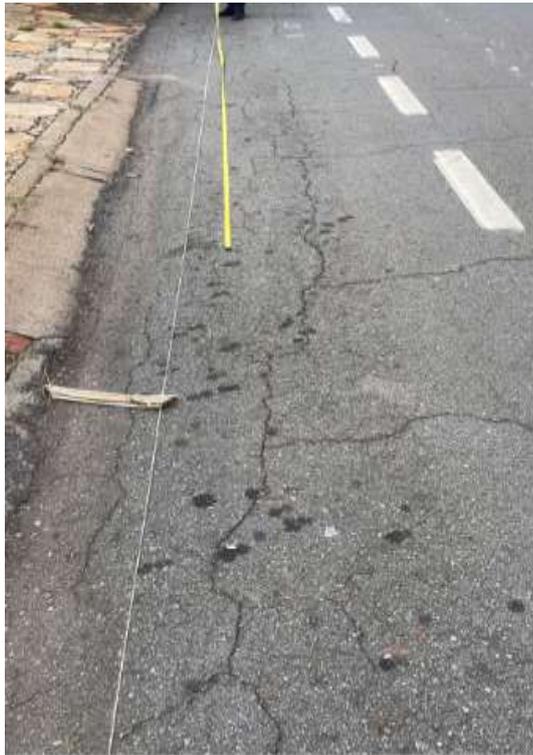
Figura 6.4 - Trinca longitudinal longa

A trinca longitudinal longa, representada na Figura 6.4, também se desenvolve paralelamente ao eixo da pista, porém com extensão mais significativa, podendo se prolongar por vários metros. Esse tipo de trinca geralmente está associado à fadiga do pavimento ou à movimentação diferencial entre camadas. No levantamento realizado, essa patologia foi observada em 12 estacas, sendo um dos defeitos com maior frequência no trecho, o que demonstra sinais de degradação avançada da camada de rolamento.

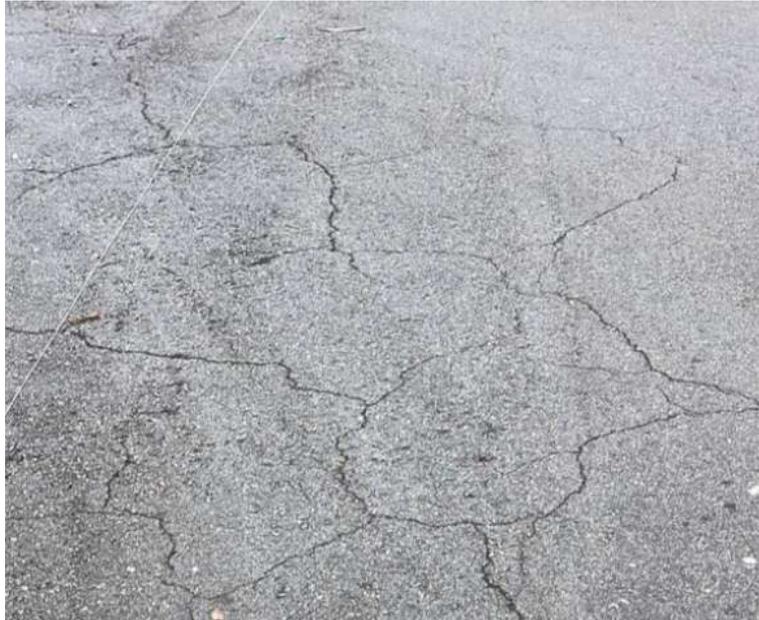
Figura 6.5 - Trinca tipo jacaré

A trinca do tipo couro de jacaré, visível na Figura 6.5, é caracterizada pelo entrelaçamento de fissuras, formando um padrão semelhante à pele de um jacaré. Esse defeito é típico de fadiga estrutural do pavimento e indica colapso da capacidade de suporte da camada de revestimento. No levantamento de campo, esse defeito foi registrado em 12 estacas, refletindo áreas críticas que demandam intervenção imediata para evitar o avanço da degradação.

Apesar disso, foram identificados pontos críticos com manifestações patológicas mais severas, como trincas tipo couro de jacaré e panelas, que demandam intervenções corretivas localizadas, a fim de evitar o avanço do processo de degradação e garantir melhores condições de segurança e conforto aos usuários.

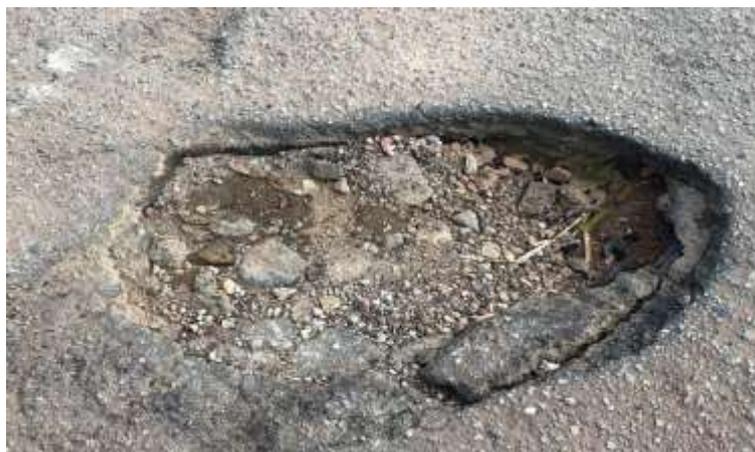
Figura 6.6 - Panelas.

As panelas são falhas localizadas do revestimento asfáltico, caracterizadas pela perda total de material em pontos específicos da pista, resultando em buracos de profundidade variável. Esse tipo de defeito compromete significativamente a segurança dos usuários, podendo causar danos aos veículos e aumentar o risco de acidentes. As panelas geralmente ocorrem por falhas estruturais, infiltração de água ou tráfego excessivo sobre áreas já enfraquecidas. Durante o levantamento de campo, foram identificadas 4 ocorrências de panelas, o que indica a presença de trechos com degradação severa e necessidade de intervenção corretiva imediata.

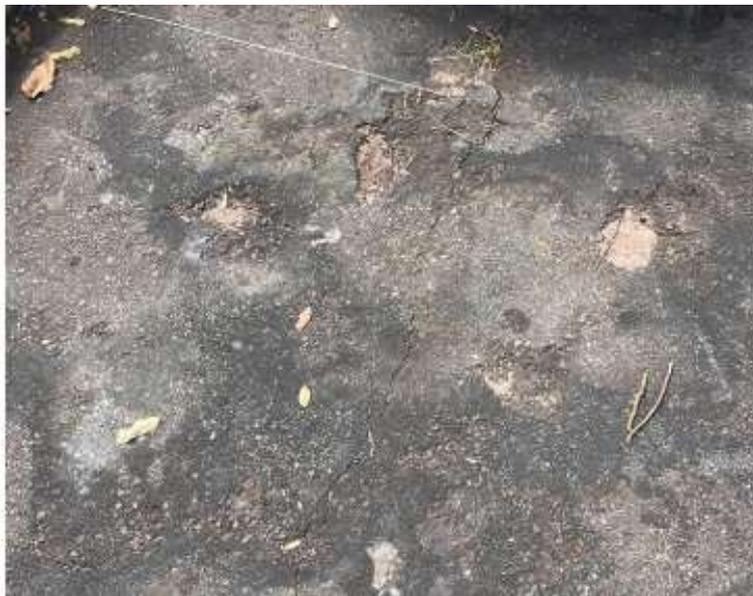
Figura 6.7 - Remendos.

Os remendos consistem em intervenções localizadas realizadas anteriormente para corrigir defeitos do pavimento, como trincas, panelas ou afundamentos. Embora tenham como objetivo melhorar o nível de serviço e prolongar a vida útil da via, quando mal executados ou em excesso, tornam-se indicativos de recorrência de falhas e perda de desempenho funcional. Durante a inspeção visual, foram observadas 6 ocorrências de remendos, demonstrando que o trecho já passou por ações de manutenção corretiva, porém nem sempre eficazes. A presença desses remendos deve ser considerada na
