# Gerenciamento da etapa de fundações de edifício residencial na cidade de Goiânia

## *Management of the foundation stage of a residential building in the city of Goiânia*

O presente trabalho trata de um estudo de caso de uma obra em execução na cidade de Goiânia, em etapa de fundação que utiliza estacas de hélice contínua, blocos de coroamento e tubulões. A escolha desses tipos de fundação é justificada pelo tipo de solo local e as cargas que a estrutura impõe ao subsolo. O estudo será baseado em uma obra real, onde serão coletadas informações diretamente do projeto de fundação e de campo.

O edifício, localizado na região sul de Goiânia, é composto por 2 subsolos, térreo, 3 mezaninos, 22 pavimentos-tipo, rooftop e barrilete. A estrutura do edifício cujas fachadas podem ser vistas na Figura 2, foi projetada em concreto armado, e as fundações foram projetadas para estaca hélice contínua, bloco sobre estaca, e tubulão.

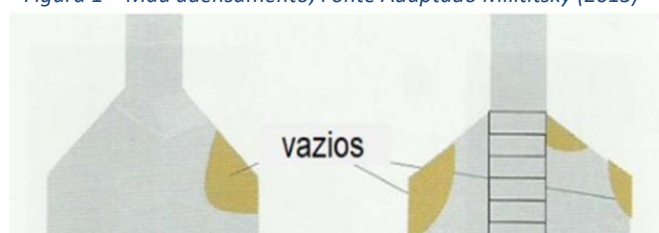
De acordo com pesquisas de Milititsky (2015) problemas com o controle de adensamento do concreto e vibrações insuficientes resultam em perda de seção útil das peças de fundações, bem como falhas no cobrimento necessário das armaduras isso no processo executivo, provocando assim condições de instabilidade e rápida degradação dos elementos em algumas situações o seu colapso após a imposição de carregamento, como indicado na Figura 1.

*Figura 1 – Mau adensamento, Fonte Adaptado Milititsky (2015)*

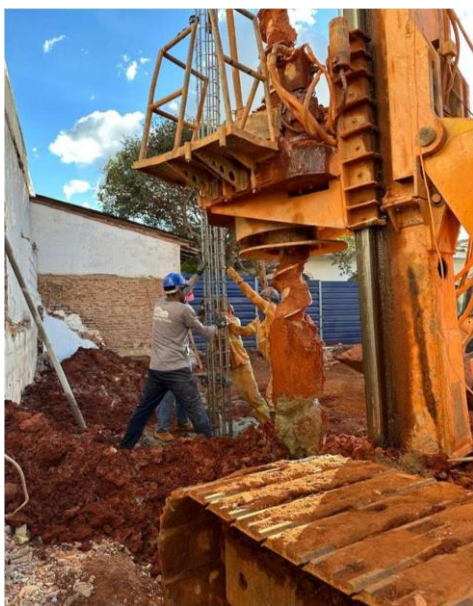
Após o estudo do laudo de sondagem foi realizado o muro de contenção com estacas de hélice contínua com diâmetros de 35 e 40 centímetros de um trado helicoidal conforme Figura 3. Após a execução das estacas foi feita a viga de coroamento, fazendo parte assim da estrutura do muro de contenção mostrado na Figura 4.

Figura 3 – Estaca de Contenção. Fonte: Autores (2025)

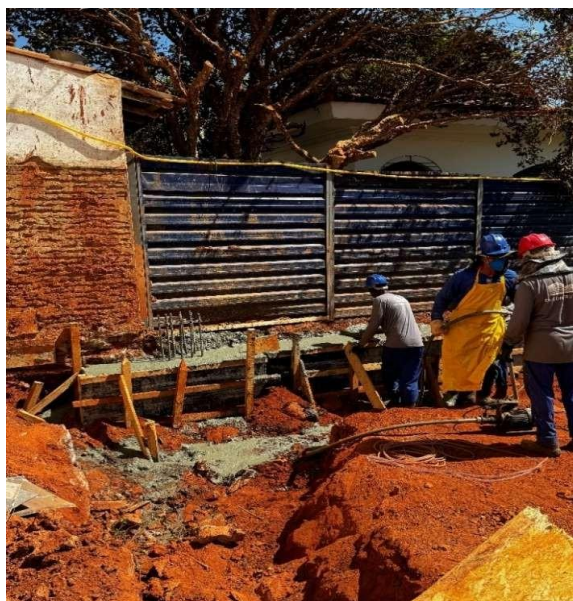
Figura 4 – Viga de Coroamento. Fonte: Autores (2025)

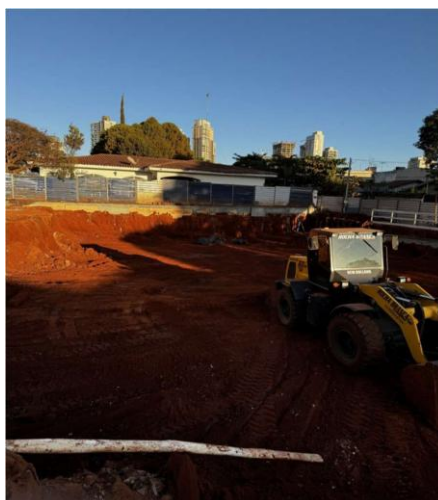
Após a execução do muro de contenção, foi realizada a escavação, conforme a Figura 5, que estava previsto para começar no dia 15 de junho de 2024 e terminar no dia 27 de setembro de 2024, mas se iniciou no dia 10 de junho de 2024 e foi finalizado no dia 17 de setembro de 2024.

Figura 5 – Movimentação de terra. Fonte: Autores (2025)

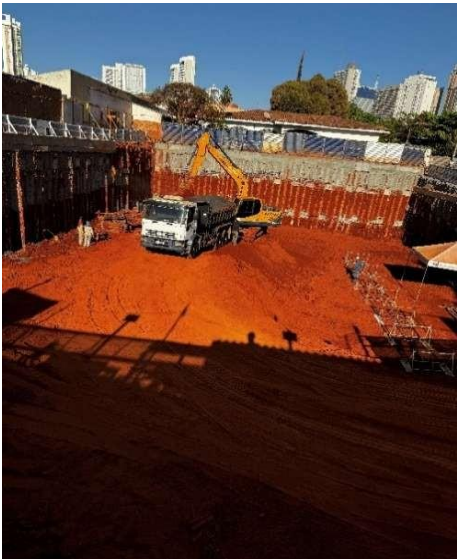
Com o término dos grampos, foi dado continuidade a escavação até o nível do subsolo 2, como mostra a Figura 7.

Figura 7 – Escavação até o nível do subsolo 2

Segundo projeção, seriam escavados 9.000 m<sup>3</sup>, porém foi executado 13.932 m<sup>3</sup> de escavção, tendo uma média de 3,5 mil m<sup>3</sup> por mês e uma diferença de quase 5.000 m<sup>3</sup> na quantidade de terra escavada. O motivo da discrepância deve-se à escavação dos blocos de fundação, que não foi considerada inicialmente, resultando em um ganho aparente no volume de terra. Após o cálculo do volume, aplicou-se um valor de empolamento correspondente ao volume da terra não compactada, que acabou sendo superior ao esperado. Essa diferença foi constatada pela quantidade de caminhões de terra retirada da obra. O principal motivo desse aumento foi a ocorrência de chuvas, que transformaram a terra em lama, dificultando o processo de escavação e, conseqüentemente, impactando o orçamento. Outro motivo foi o aluguel de máquinas para o auxílio na escavação dos blocos, o que também contribuiu para o aumento do custo da escavação, como mostra a Tabela 3.

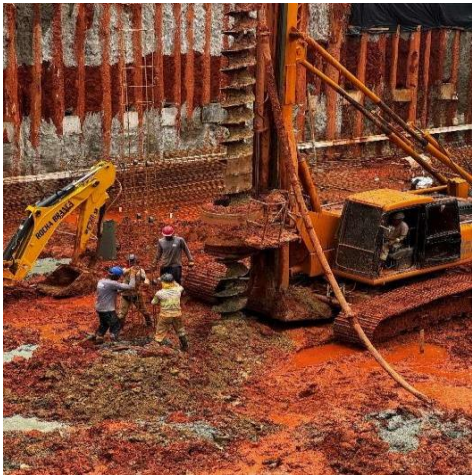
Após a escavação até a chegada no nível do subsolo 2, iniciou as estacas de fundação, que consiste na perfuração do solo com uma perfuratriz, após a perfuração é realizado a concretagem juntamente com a retirada do trado, logo após a concretagem foi colocado a ferragem na estaca conforme mostra a Figura 8.

Figura 8 – Execução das estacas de fundação. Fonte: Autores (2025)

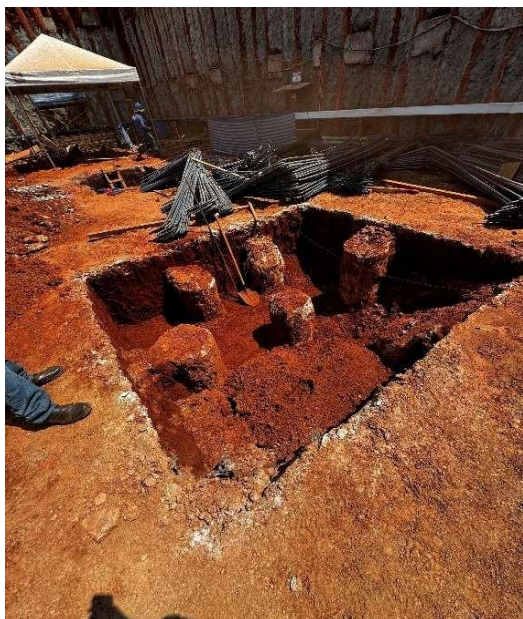
Após o término das estacas iniciou a execução dos blocos de fundação, que consiste na escavação como mostra a Figura 9, arrasamento das estacas representado na Figura 10, armação do bloco representado na Figura 11 e concretagem mostrado na Figura 12. Os blocos de coroamento tinham como planejado iniciar dia 25 de setembro de 2024 e finalizar dia 04 de dezembro 2024, mas se iniciaram dia 02 de outubro 2024 e finalizou no dia 18 de fevereiro de 2025, essa diferença de quase 140 dias se dá desde início da escavação dos blocos até a cura da concretagem, outro fator e o maior responsável pelo atraso do cronograma seriam as chuvas intensas e prolongadas. Conforme projetado seria retirado 721,98 m³ de terra dos blocos, mas foi retirado 1.068,00 m³, conforme mostra a Figura 9. O motivo desse aumento na quantidade de terra foi a chuva, que dificultou a retirada e aumentou o volume de terra devido aos deslizamentos que acaba ocorrendo por conta da chuva.

Figura 9 – Escavação dos blocos. Fonte: Autores (2025)

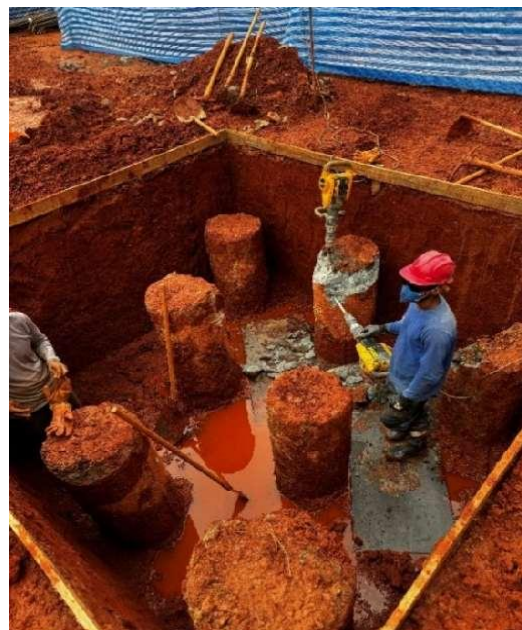
Figura 10 – Arrasamento das estacas. Fonte: Autores (2025)

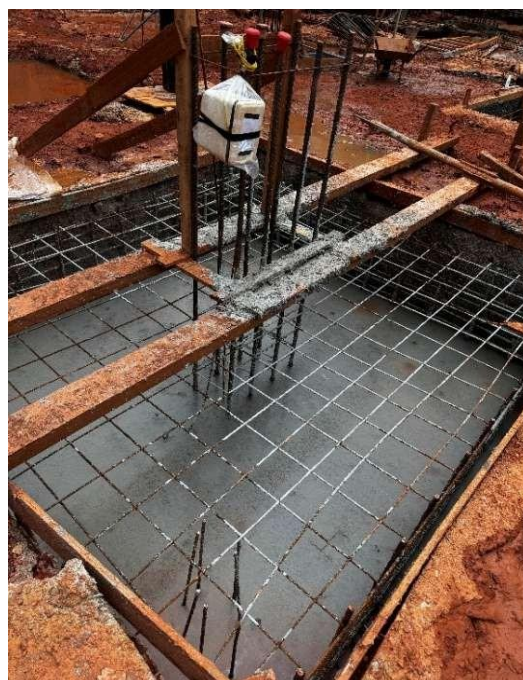
Figura 12 – Concretagem dos blocos. Fonte: Autores (2025)

A concretagem é executada em 1, 2 ou 3 camadas dependendo da sua espessura que varia entre 1,10 a 1,75 metros. A concretagem é feita em camadas pois o concreto é de FCK 40 MPa, com uma cura de alta temperatura, se fizer com uma grande espessura pode ocorrer trincas mesmo colocando água durante a cura.

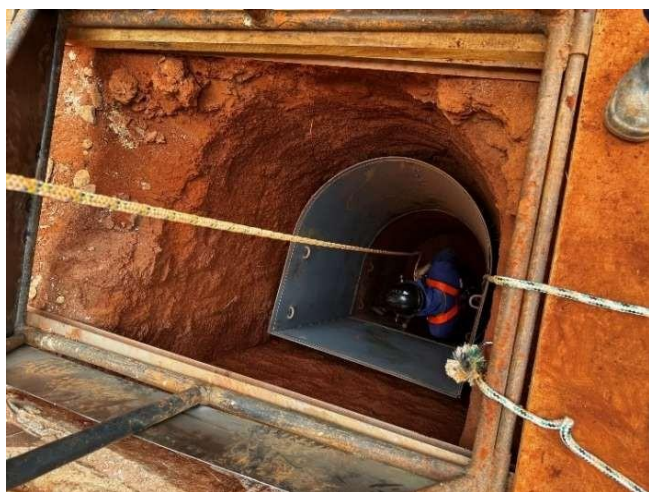
Os tubulões se iniciam na escavação como mostra a Figura 13, após a escavação é instalada a armação representado na Figura 14 e pro fim é finalizado na concretagem, onde foi utilizado um concreto com fck de 30 MPa como mostra a Figura 15.

Figura 13 – Escavação dos tubulões. Fonte: Autores (2025)

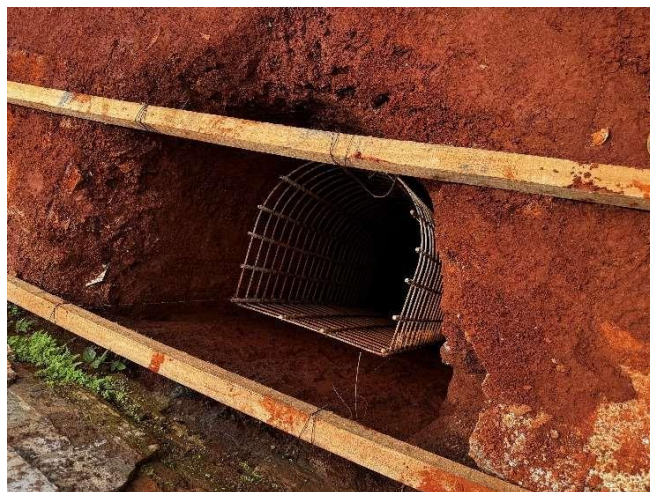
Figura 14 – Armação do Tubulão. Fonte: Autores (2025)

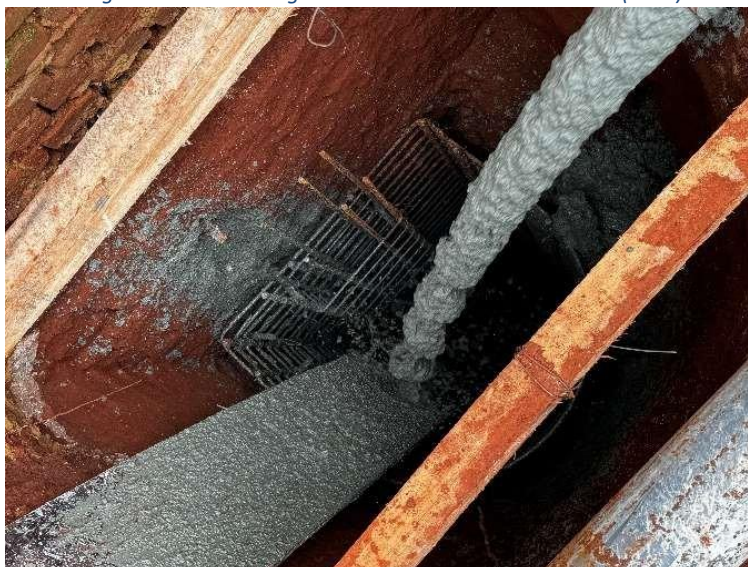
Figura 15 – Concretagem dos Tubulões. Fonte: Autores (2025)
