ROSA, I. G.<sup>1</sup>; RIBEIRO, S.<sup>2</sup>

**RESUMO:** O presente trabalho pretende identificar eventuais não conformidades no procedimento de execução do serviço de instalação de piso cerâmico em empreendimento localizado na cidade de Goiânia. Para isto, além do acompanhamento do serviço no local que incluiu registros em fotos e vídeos, foram analisados documentos fornecidos pela construtora (Norma de Execução de Serviço e Ficha de Verificação de Serviço) para identificar eventuais não conformidades com as recomendações na NBR 13.753 (ABNT, 1996) que possam contribuir para a ocorrência do fenômeno do deslocamento. A partir dos registros e das análises documentais, foram identificadas falhas de execução do serviço por parte do colaborador (falha na limpeza do substrato, na produção da argamassa colante, no assentamento do piso e não execução do teste de arrancamento) e por parte da construtora (treinamento ineficaz e não verificação sistemática da qualidade do serviço). As falhas encontradas apontam necessidade de revisão das estratégias da construtora para que possibilitem de fato o alcance da qualidade.

**Área de Concentração:** 01 – Construção Civil.

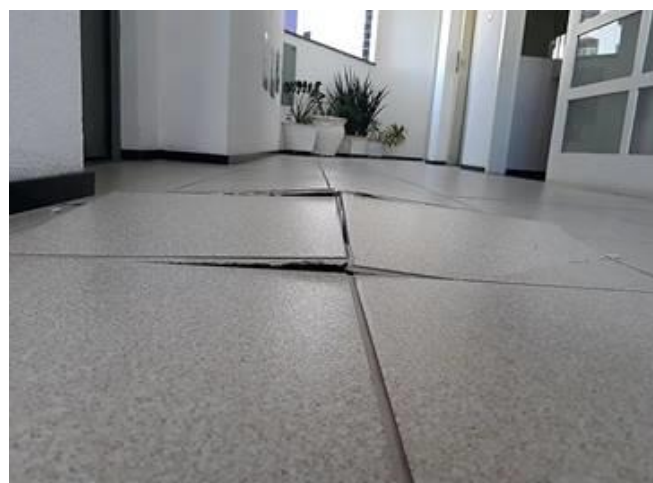
Figura 2 – Aspecto do piso afetado pelo descolamento de placa cerâmica.

As causas do deslocamento devem ser bem investigadas e reparadas assim que possível, sendo inúmeras as razões que podem explicar o fenômeno do descolamento. Porém as mais recorrentes para o Centro Cerâmico do Brasil (2010, p. 37) são:
