## *Analysis of the manifestation of pathologies in a building: a brief case study in the city of Goiânia-GO*

**ABSTRACT:** This work aims to identify, classify and present solutions to the pathologies found in the analysis of reinforced concrete structural parts in a building in Goiânia-Goiás, which are intended to detect the poor execution of the concreting process, cracks, corrosion of reinforcement and deterioration of the structure, among others. It seeks to analyze the possible causes and measures that could have prevented or minimized such pathological manifestations, as well as to indicate the correct methods of execution of these structures; relate pathological manifestations resulting from failures in the execution process and identify causes and present possible solutions for related anomalies. To elaborate this work, two lines of research were used, being the bibliographic and qualitative. The first was one of the main points for the elaboration of the whole theory that encompasses the topic under analysis, since the search took place through the reading of books and data available on the internet, data that were essential to present all the existing theory that encomp

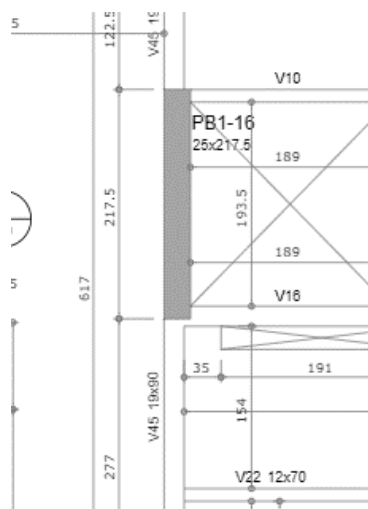
**Figura 16. Projeto estrutural do pilar em análise**

Após vários questionamentos junto ao engenheiro da obra a respeito da patologia, chegou-se à conclusão de que o pilar não foi vibrado como deveria, levando assim ao surgimento desses vazios no pilar. O PB1-28 é um pilar de grande dimensão (25x217,5) e volume de concreto, desta forma deve ser bem travada para que não abra em algum local e vazze concreto, além disso, se vibrada excessivamente, pode acabar ‘abrindo’ no pé do pilar e acabar vazando concreto.
