Assessment of the need for recovery of reinforced concrete beams

Sousa, G.T.¹; Vitória, P.H.B.²

Graduandos, Pontifícia Universidade Católica de Goiás, Goiânia, Goiás, Brasil

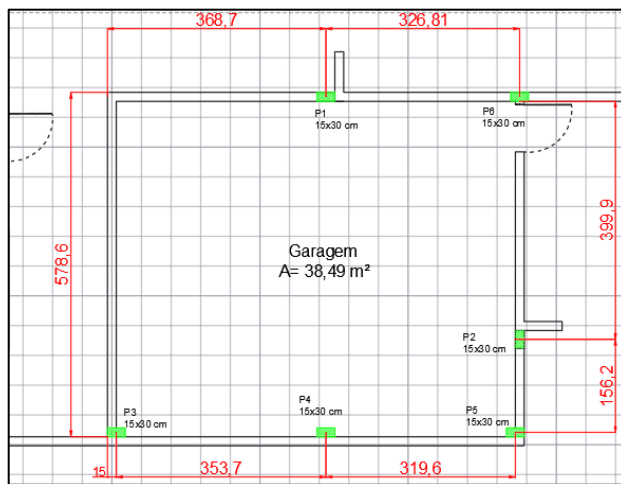
Figura 12: Planta estudo de caso

Analisando os demais elementos do projeto estrutural ora apresentado, estendeu-se as análises aos pilares P1, P2 e P3 que estão interligados às vigas V1 e V3, conforme mostrado na figura 12. Entretanto este trabalho baseia-se na análise das vigas, mas ressalta a importância da análise global do projeto para uma validação mais eficiente e assim antecipar possíveis erros que ainda não se tornaram evidentes, resguardando o patrimônio material e sobretudo vidas humanas.

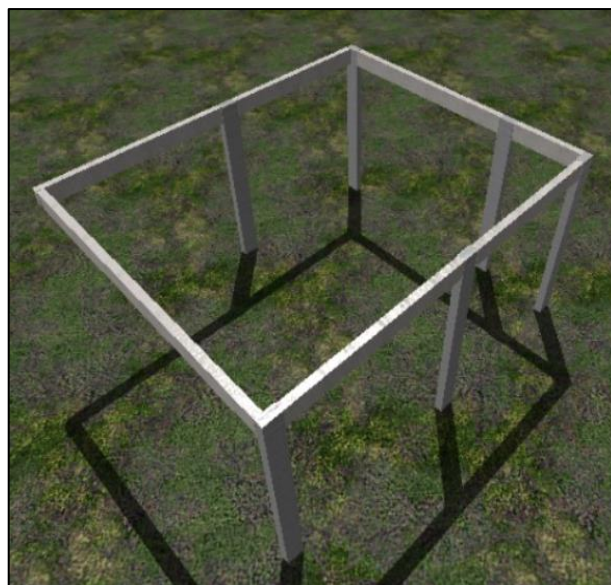
Figura 13: Estrutura em balanço com V1 e V3

Após a análise da estrutura de concreto armado com uma viga em balanço, como mostrado na figura 13 o pórtico 3D permite uma melhor visualização.

Ao verificar o projeto executado, foi encontrado inicialmente um percentual de armadura nas vigas V1 e V3 inferior ao esperado para a seção calculada de 13x30 conforme tabela 1. Os respectivos detalhamentos das armaduras existentes das vigas são mostrados nas figuras 14 e 15.

Com a determinação da taxa de armadura inferior ficou evidente que a principal causa da manifestação patológica ocorrida na viga foi provocada por erro de projeto.

Assim optou-se em aumentar a nova seção para 15x40, com o $F_{ck} = 25\text{Mpa}$ buscando atender todos os aspectos do dimensionamento seguro de acordo com a norma **NBR 6118:2014** - Projeto de estruturas de concreto – Procedimento, ver figuras 18 e 19.
