INSPEÇÃO DE ONZE PONTES DE CONCRETO ARMADO DE ACORDO COM A  
NORMA BRASILEIRA DE INSPEÇÃO DE PONTES

Monografia apresentada ao curso de Engenharia Civil da Pontifícia Universidade Católica de Goiás como requisito para obtenção do título de bacharel em Engenharia Civil.

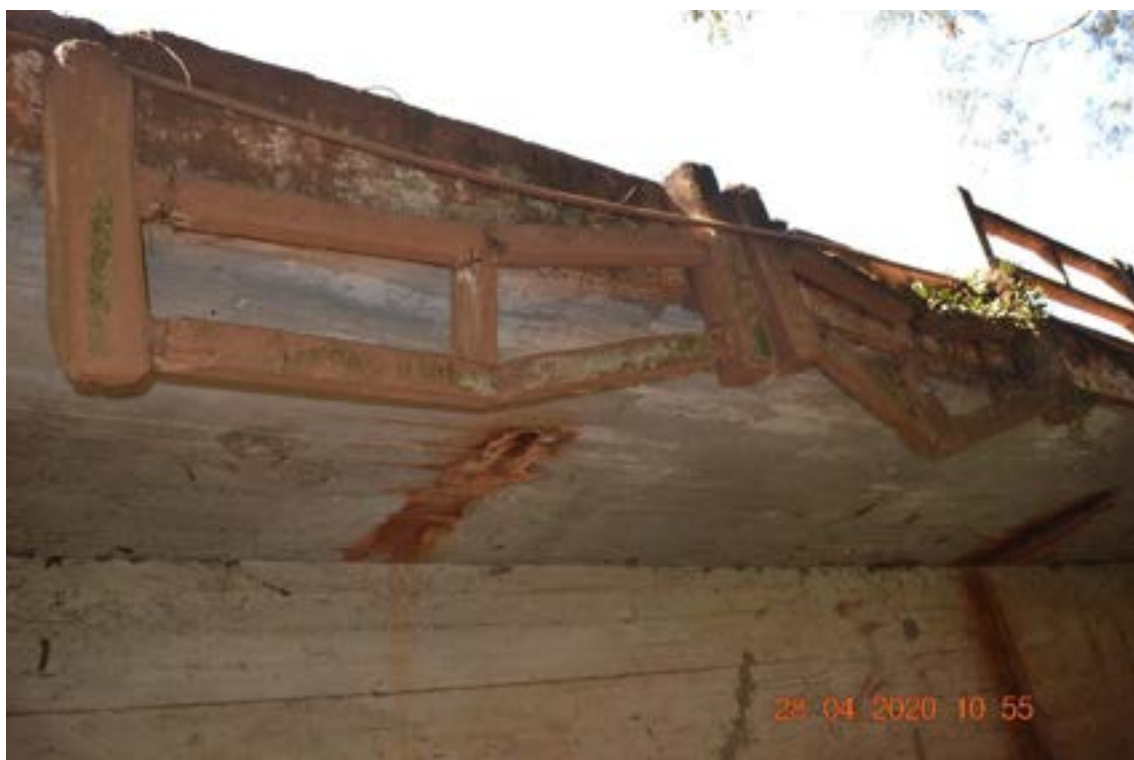
**Identificação: Fotografia 9 – Guarda-corpo rompido pendurado no tabuleiro.**
