Levantamento, Acompanhamento e Correção de Manifestações Patológicas Em Um Edifício No Município de Goiânia- Estudo de Caso.

Survey, Monitoring and Correction of Pathological Manifestations in a Building in the Municipality of Goiânia - Case Study.

Área de Concentração: 01 – Construção Civil

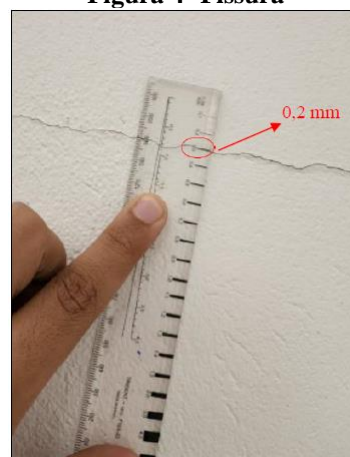
Figura 4- Fissura

de tensões nos materiais, em que esta solicitação é maior que a resistência do material solicitado, e com isso há a formação das mesmas como um meio de aliviar esta tensão. O mesmo autor ainda soma dizendo que quanto maior for a restrição no movimento do material e o mesmo for mais frágil que o usual, maior será a gravidade da trinca. A Norma ABNT 15575-2 (ABNT/2013), caracteriza como uma fissura, a abertura do elemento estrutural com um valor menor que 0,6 mm (Figura 4); já valores maiores que 0,6 mm, a mesma classifica como trincas (Figura 5).

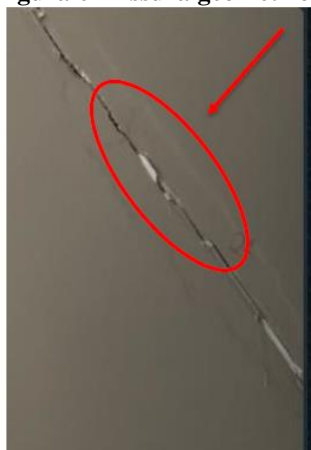
Figura 6- Fissura geométrica

Corsine (2010) ainda intera expondo que a formação das trincas é dividida em duas tipologias, sendo estas as **fissuras geométricas** ou comumente **chamadas de isoladas**, que ocorrem em elementos da alvenaria assim como nas suas juntas de assentamento (Figura 6) e as **fissuras mapeadas** ou também **chamadas de disseminadas**, que tem como sua principal causa a contração da argamassa por um desempenho excessivo ou a quantidade de agregados finos em maior quantidade (Figura 7).
