# ESTUDO DE MANIFESTAÇÕES PATOLÓGICAS EM REVESTIMENTO CERÂMICO DE FACHADA EM EDIFÍCIOS RESIDENCIAIS

## STUDY OF PATHOLOGICAL MANIFESTATIONS IN CERAMIC FACADE COATING IN RESIDENTIAL BUILDINGS

Silva, T. D. A. <sup>1</sup>

Carvalho, M. A. <sup>2</sup>

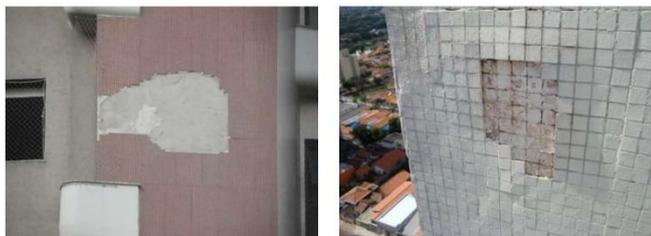
Conforme ensina Faria (2018), o descolamento de placas cerâmicas (Figura 01) é uma patologia preocupante e que envolve a segurança de uso e operação do empreendimento, devido aos riscos envolvidos. Desde que ocorra de forma correta, de acordo com as normas técnicas, o revestimento será seguro e terá uma alta durabilidade para a edificação. Caso aconteça má-execução ou utilização, prejudicará a estrutura gera patologias e causa riscos ao usuário.

**Figura 01 – Representação de descolamento em revestimento cerâmico. Fonte: (a) e (b) Galletto, 2013.**

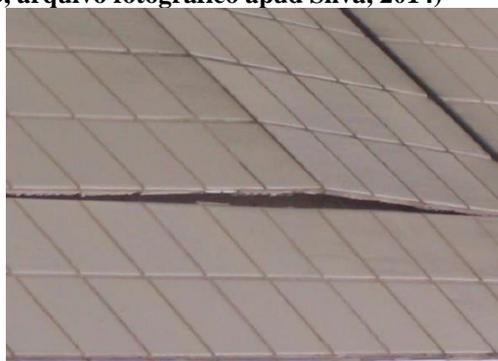
A seguir, serão tratados alguns mecanismos responsáveis pelo descolamento cerâmico em fachadas (Figura 02), problema que tem atingido muitas edificações.

**Figura 02 - Descolamento cerâmico. Fonte: (LEM – UnB, arquivo fotográfico apud Silva, 2014)**

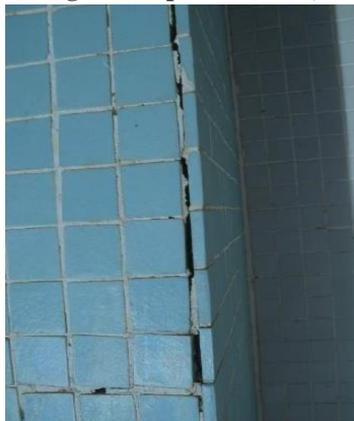
Bauer et al. (2012) explicam que à medida que o ciclo de carga térmica continua, o mecanismo de desprendimento da cerâmica de fachada também está evoluindo. Os autores analisaram várias paredes externas e descobriram que a maioria dos sistemas de revestimento com falhas de rejunte (FIGURA 03) foram expostos a altas taxas de incidência de calor. Essa deterioração do rejunte promove a penetração da água no revestimento e faz com que ocorra a separação.

**Figura 03 - Falha de rejunte (LEM – UnB, arquivo fotográfico apud Antunes, 2010)**

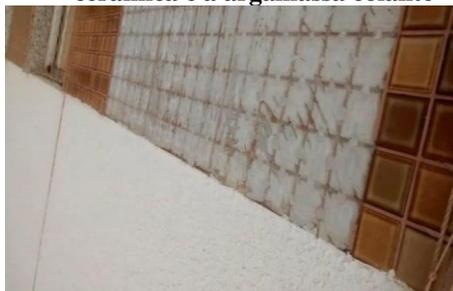
A ABNT NBR – 14081/2005 define tempo em aberto como: “maior intervalo de tempo para o qual uma placa cerâmica pode ser assentada sobre a pasta de argamassa colante, a qual proporcionará, após um período de cura, resistência à tração simples ou direta”. Dessa forma, quando o tempo em aberto ultrapassa esse intervalo, a resistência à tração do revestimento pode ser afetada, contribuindo para a ocorrência de descolamento na interface entre a placa cerâmica e a argamassa colante como apresentado na Figura 04.

**Figura 04 - Deslocamento na interface entre a placa cerâmica e a argamassa colante**

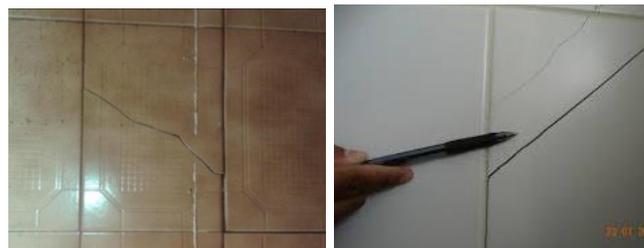
A NBR 9575 (ABNT, 2003) considera fissuras (Figura 05) como aberturas menores ou iguais a 0,5 mm causadas por quebra de material ou componente, microfissuras com espessura menor que 0,05 mm e fissuras com aberturas maiores que 0,05 mm 0,5 mm e menores que 1 mm.

**Figura 05 – Representação de fissura em revestimento cerâmico. Fonte: (a) e (b) Galleto, 2013.**

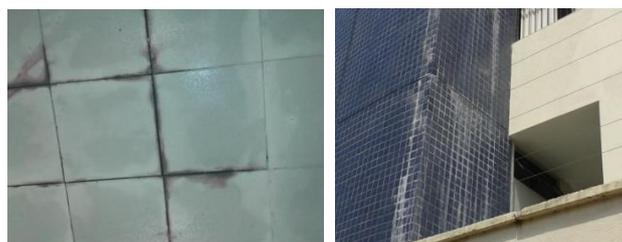
Conforme ensina Gail (2020), há diversos fatores que podem ocasionar manchas nos revestimentos cerâmicos, na maioria das vezes é causado por falhas executivas ou por baixa qualidade dos materiais utilizados. Porém, a principal causa das manchas (Figura 06) decorre quando o executor não elimina a umidade na subcamada do revestimento (contrapiso) e posteriormente esta umidade será transmitida ao revestimento, com isso manchas serão geradas. Como a peça não é permeável, a umidade ficará retida.

**Figura 06 – Representação de mancha em revestimento cerâmico. Fonte: (a) LACERDA, 2014, (b) Raiylson, 2017.**

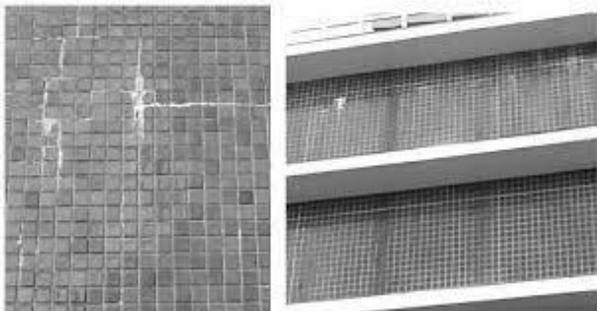
Por fim, entende-se por eflorescência (Figura 07) a reação causada por sais dissolvidos na água em contato com o revestimento e que, após sua evaporação, formam manchas na superfície. Evidencia-se as eflorescências em forma de manchas esbranquiçadas, que normalmente são evidenciadas em fachadas.

**Figura 07 – Eflorescência em revestimentos cerâmicos de fachadas** Fonte: Luz, 2004

Conforme ensina Roscoe (2008), a eflorescência ocorre devido à dissolução dos sais presentes na argamassa ou nos componentes cerâmicos, ou devido à contaminação externa e seu posterior transporte através do material poroso pela água. Se durante esse transporte a concentração de sais na solução aumentar (devido à perda de água ou aumento da quantidade de sal), eles podem sofrer um processo de cristalização e causar esse fenômeno. Essa cristalização ocorre na superfície, causando o intemperismo mais comum e visível; se ocorrer no interior do material, causa o intemperismo, muitas vezes difícil de identificar.

Como forma de se evitar o aparecimento de eflorescência nos revestimentos cerâmicos, deve ser realizado as manutenções preventivas no período correto, assim consegue-se evitar com que haja aberturas ou falhas que permitam a penetração de água e, conseqüentemente, de sais que possam danificar o revestimento.

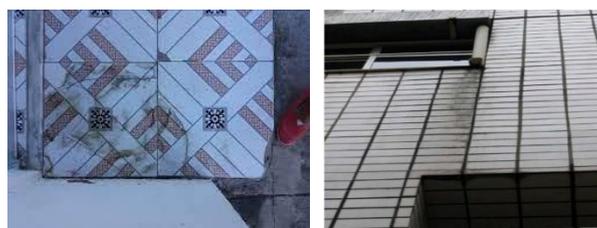
Mofos ou microrganismos produtores de mofo (Figura 08) se desenvolvem e proliferam sob condições climáticas favoráveis, como em ambientes muito úmidos, mal ventilados e / ou mal iluminados. Aruch et al. (1988) apontam que a formação de mofo em edificações requer umidade relativa do ar superior a 75%, a temperatura varia entre 10° e 35°C e o

**Figura 08 – Representação de manchas em revestimento cerâmico.** Fonte: (a) Carvalho et al, 2017 (b) Roscoe, 2008.

comportamento fora desses limites varia muito, dependendo da espécie considerada. o meio, e algumas espécies mostram um crescimento razoável quando o pH é ligeiramente superior a 7. Ressalta-se que, para prevenir e combater o mofo nas edificações, é necessário adicionar fungicidas ao revestimento, e até mesmo tomar medidas para combater qualquer um dos fatores já mencionados que causem sua disseminação.

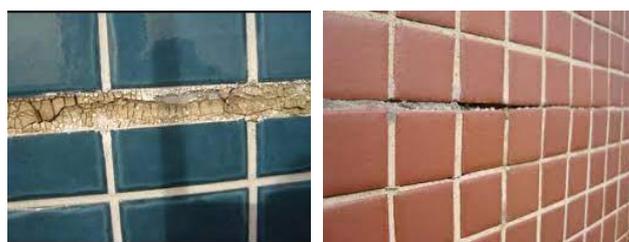
Conforme ensina Moura (2004), a deterioração das juntas de assentamento e de movimentação como mostrado na Figura 09 afetam diretamente o desempenho e a durabilidade dos revestimentos. Como as juntas são responsáveis pela estanqueidade do revestimento e também de sua capacidade de absorver deformações, o mau desempenho destes elementos causa danos ao sistema de vedação como um todo. Normalmente as causas são: falta de manutenção das juntas, material inadequado ou envelhecimento.

**Figura 09 – Representação de deterioração das juntas.** Fonte: (a) Moraes e Neves e (b) Galletto, 2013

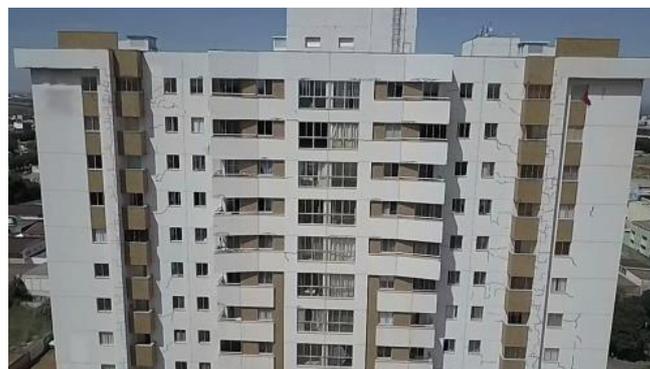
**Figura 11 – Fachada do edifício do estudo de caso 1, Fonte: Nascimento, 2017.**

Este estudo, realizado por Nascimento (2017), aborda especificamente a torre 3 de um empreendimento residencial, com três torres idênticas, localizado no Distrito Federal. Possui dezoito pavimentos, com 1 subsolo e 120 apartamentos no total (Figura 11). As obras foram concluídas no ano de 2012 e cinco anos de ocupação começou a apresentar danos patológicos, como fissuras e descolamentos cerâmicos, conforme relatos e registros fotográficos (Fig. 08 e 11).

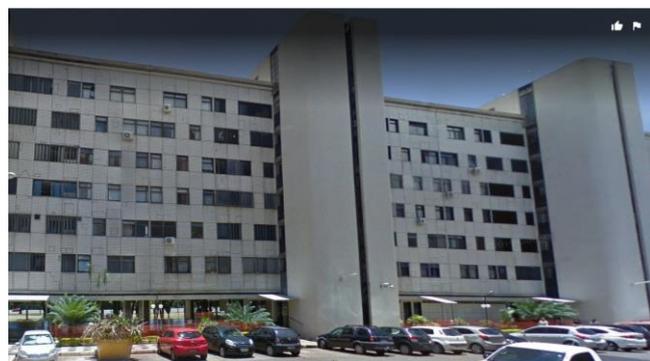
**Figura 12 – Fachada do edifício do estudo de caso 2, Fonte: Adaptado de Google Earth (2022).**

O segundo estudo de caso, realizado por Moreira (2017), trata de um edifício residencial de 7 pavimentos (Figura 12), localizado na cidade de Brasília, no Distrito Federal. Trata-se de um edifício bastante desgastado patologicamente em sua fachada, o qual necessitou de interdição pelo órgão público responsável, a fim de evitar acidentes com os transeuntes.

Com auxílio de binóculos e câmeras fotográficas especiais, para realizar as inspeções, Moreira (2017) encontrou danos causados por detalhes técnicos relacionados a instalação de aparelhos de ar-condicionado e redes de proteção. Foi feito a retirada da cerâmica local e danos das juntas de dilatação para adaptar os aparelhos.

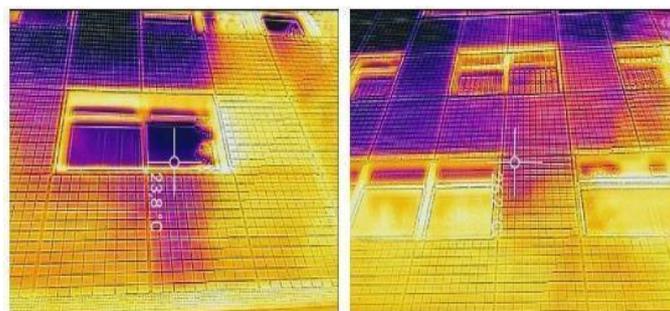
Com a utilização de uma câmera de infravermelho (Figura 13) foi possível detectar onde o revestimento cerâmico esta tendo a perda de aderência (figura 17). Com a diferença térmica, a imagem indica claramente a região danificada representada pela cor mais escura como o roxo e o preto.

**Figura 13 - Utilização de Câmera de Infravermelho, Fonte: TECNOPLAN (2017)**

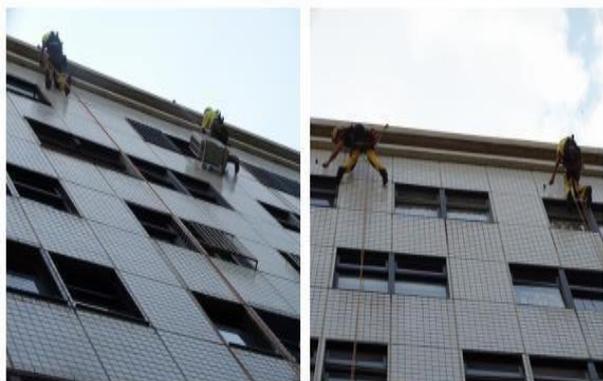
A figura 14 mostra o ensaio de percussão sendo realizado no edifício. A imagem mostra a equipe fazendo as marcações através da verificação do som, áreas que apresenta som cavo outras apresenta o som oco.

**Figura 14 - Ensaio de Percussão, Fonte: TECNOPLAN (2017) Ensaio de Percussão.**

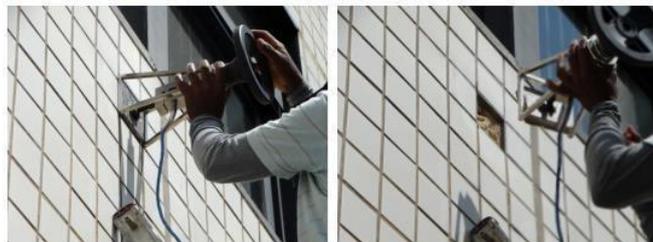
Para a análise de resistência a tração, utiliza-se o ensaio de acordo com a norma NBR 13.528, de 2010. Foi retirado um total de 6 corpos de prova com medidas de (100x100) mm, distribuídos de forma aleatória e espaçados como está representado na Figura 16.

**Figura 16 - Ensaio de Aderência, Fonte: TECNOPLAN (2017).**

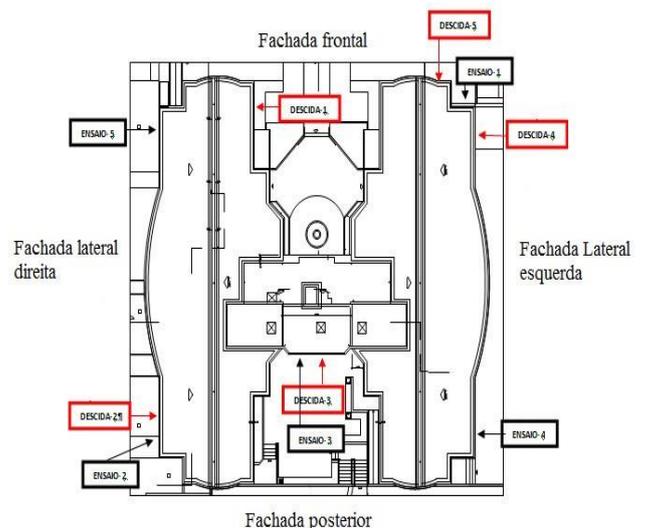
**Figura 25 – Oliveira, 2013.**

Os ensaios para determinação da resistência de aderência à tração foram realizadas cinco áreas, no intuito de avaliar o desempenho da argamassa de emboço e a argamassa colante utilizada no assentamento da cerâmica. Conforme a norma NBR 13.755 (ABNT, 1996) foram realizados 6 (seis) pontos de arrancamento da cerâmica e 12 (doze) pontos de arrancamento de argamassa de emboço em cada área de ensaio conforme recomendado pela NBR 13.528 (ABNT,2010). A figura 25 ilustra onde foram realizados os ensaios.

O primeiro ponto foi realizado na fachada direita perto da entrada da garagem e descrito na Figura 5.15 como Ensaio 2. Os resultados foram satisfatórios à norma que pede quatro corpos de prova acima de 0,30 MPa. Na argamassa de emboço o resultado foi satisfatório, ou seja, acima de oito corpos de prova com resistência superiores à 0,30 MPa.

O segundo ponto foi realizado na fachada direita perto da entrada principal na Figura 5.15 mostrada como Ensaio 5. Os resultados foram insatisfatórios, apenas três corpos de prova acima de 0,30 MPa. E na argamassa de emboço o resultado foi abaixo do requerido por norma. Apenas dois corpos de prova passaram de 0,30 MPa.

O terceiro ponto foi realizado na fachada frontal perto da antiga guarita do zelador mostrado na Figura 5.2 como Ensaio 1. Os resultados atingiram o desejado por norma para o ensaio da cerâmica e para o emboço apenas um corpo de prova alcançou o desejado por norma.

O quarto ponto foi realizado na fachada esquerda perto da garagem na Figura 5.15 foi marcado como o Ensaio 4. Os resultados ficaram abaixo dos valores recomendados pelas normas em ambos os testes.

O quinto e último ponto foi realizado na fachada posterior mostrado na Figura 5.15 como o Ensaio 3. O resultado na cerâmica foi satisfatório à norma. O resultado do emboço não foi atingido requerido por norma. O quadro 2 apresenta um resumo dos resultados obtidos.
