**Área de Concentração:** 01 – Construção Civil.

Neste trabalho, apresenta-se um estudo da durabilidade de uma estrutura particular, a Calha Parshall, em uma Estação de Tratamento de Esgoto, localizada na cidade de Goiânia. A existência de manifestações patológicas, como a corrosão de armadura, alterações químicas provocadas por sulfatos, carbonatos e lixiviação, e alterações físicas, provocadas pela erosão e cavitação, foram diagnosticadas e discutidas as suas causas, seja pela ineficiência de projeto, de execução (materiais e métodos construtivos), pelo uso, ou pela ausência de manutenção.

Neste trabalho, ensaios para análise das condições de deterioração da estrutura de concreto armado de uma ETE (ETE Parque Atheneu, em Goiânia), em funcionamento desde 1997, ou seja, atualmente com 23 anos de utilização. Foram realizados, particularmente, ensaios no trecho da Calha Parshall, onde são feitos o tratamento secundário dos efluentes. Tais ensaios foram feitos por meio de extração de amostras, medições em campo, e análises químicas em laboratório, a depender da manifestação patológica em que se pretendia diagnosticar.

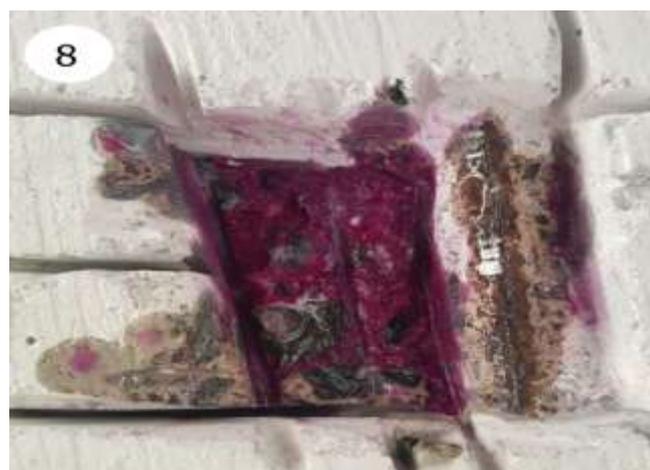
**Figura 2 - Concreto escareado para receber a solução de fenolftaleína.**

A camada de cobrimento do concreto foi escareada em profundidades de 0,5; 1,0; 1,5 e 2,0 cm. Após a exposição do concreto nessas profundidades, se aspergiu a solução alcoólica de fenolftaleína (1 g de fenolftaleína em 100 ml de solução de álcool etílico a 95 %) para medição da profundidade de carbonatação (Figura 2).

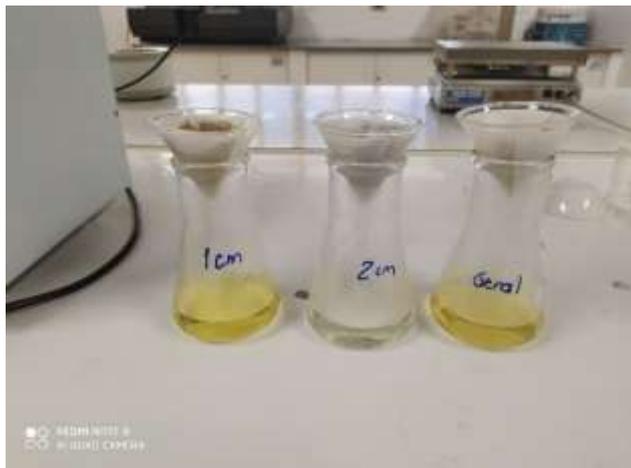
**Figura 3 - Amostras de concreto de 1,0; 2,0 cm e Geral.**

O ensaio químico para determinação do teor de íons sulfatos nas amostras de concreto foi realizado de acordo com uma adaptação da normativa “4500-SO<sub>4</sub> – Sulfate” da Standard Methods Committee (1997) para águas residuais. Foram retiradas três amostras (pontos 1 e 2, da figura 1a) de concreto nas profundidades de 1,0 e 2,0 cm para a determinação, por meio de gravimetria, do teor de sulfatos presentes na camada de cobrimento do concreto; e particularmente na região da calha onde o processo de erosão mostrava-se acentuado, uma terceira amostra (ponto 3 da figura 1a) também foi retirada. (Figura 3).

No entanto, o que se notou é que apesar da espessura de cobrimento ter sido observada, neste ponto (identificado pelo n. 3, na figura 1a), a cavitação provocou um desgaste na estrutura do concreto, tornando-o poroso, o que possibilitou a entrada de sulfato mais facilmente no interior da estrutura, tornando o concreto nessa região, totalmente friável.
