RESUMO: O sistema de piso é tratado como um dos principais elementos construtivos em uma edificação industrial, e portanto, espera-se que fatores mínimos de gerenciamento projetos, de qualidade da execução e dos materiais aplicados, do controle tecnológico do processo e da manutenção, devam ocorrer a fim de garantir a longevidade do sistema. Entretanto constata-se que a ausência de uma normatização específica, falhas de concepção e execuções sem mão de obra qualificada, sujeita este elemento construtivo a manifestações patológicas, implicando em prejuízos econômicos e logísticos advindos da interrupção da produção para manutenção e recuperação do piso em um sistema industrial. A partir disso, este trabalho propôs-se a identificar, discutir e analisar aspectos sobre as manifestações patológicas presentes em pisos industriais. Para tanto foram realizadas vistorias *in loco* em 11 galpões industriais na cidade de Goiânia. Um *check-list* contendo as características construtivas e de manutenção e procedimentos de inspeção foi elaborado, observando minuciosamente o elemento construtivo, a fim de detectar e discutir sobre a presença de danos ocorridos por manifestações patológicas. Os re

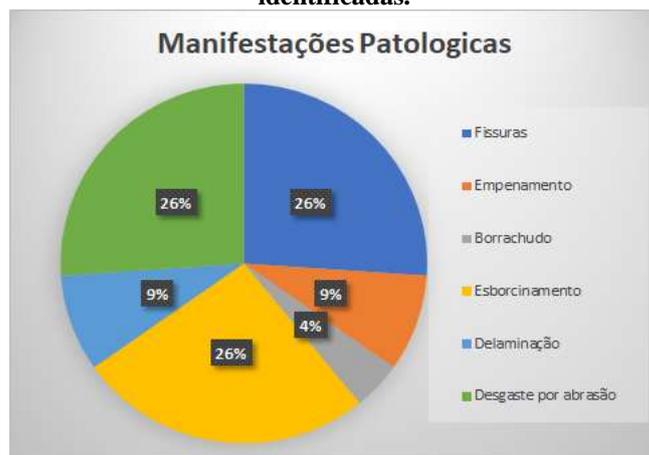
Gráfico 1 – Percentual de manifestações patológicas identificadas.

Nas inspeções dos pisos dos galpões vistoriados foram identificadas diversas manifestações patológicas, como: fissuras, empenamento, borrachudos, esborcinamento, delaminação e desgaste por abrasão. Na maioria dos casos, a presença de fissuras, desgaste por abrasão e esborcinamento, ocasionadas por causas diversas, foram preponderantes em relação as demais, como ilustrado no gráfico 1 a seguir.

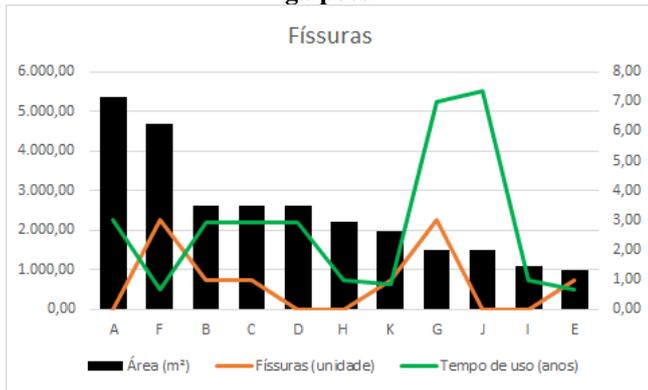
Gráfico 2 – Manifestação de fissuras ocasionadas nos galpões.

O gráfico 2 a seguir apresenta os pontos de fissuras em relação a área e tempo de uso de cada galpão. Pode-se observar que necessariamente no galpão F e G, as relações (Área e Tempo de uso) são indiretamente proporcionais, demonstrando que esta relação não afetou no surgimento de fissuras. No que se refere a outros métodos que pode acarretar as fissuras, como traz a doutrina, são citados o método executivo, bem como as condições climáticas na hora da execução e a qualidade do concreto. Fatores que não pôde ser observado pelos autores, devido as edificações já estarem na fase de conclusão e operação.

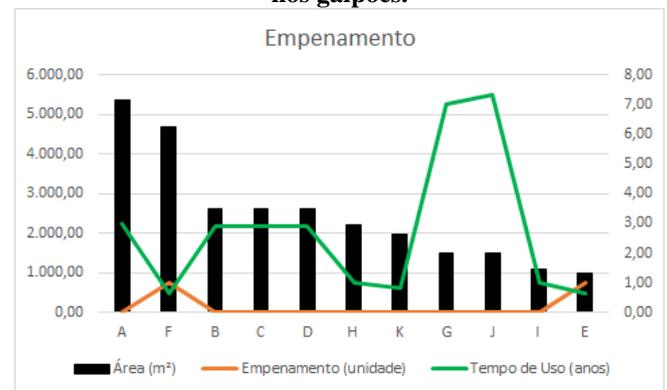
Gráfico 3 – Manifestação de empenamento ocasionadas nos galpões.

Nos pisos inspecionados, foram identificados um baixo número de empenamento ilustrado no gráfico 3, sendo observados em apenas dois galpões (F e E), em que ambos apresentam áreas totalmente inversas, porém com o tempo de uso relativamente bem próximos.

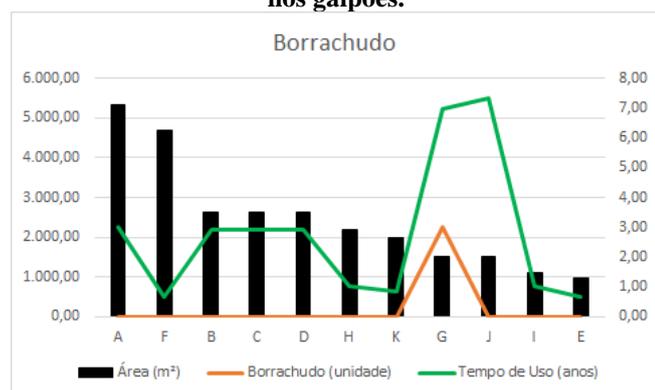
Gráfico 4 – Manifestação de borrachudo ocasionadas nos galpões.

Pelos resultados obtidos, e apresentados no gráfico 4 a seguir, nota-se a presença de borrachudo apenas no galpão G, que tem uma área menor em relação a mais da metade dos galpões inspecionados, porém com o segundo maior tempo de uso, apresentando o quantitativo de 3 borrachudos.

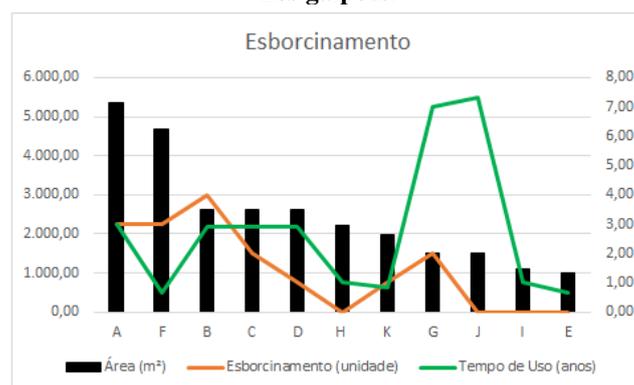
Gráfico 5 – Quantitativo de esborcinamento ocasionado nos galpões.

O gráfico 5, mostra as unidades vistoriadas que de alguma forma apresentaram focos dessa manifestação patológica.

Observa-se que em sete das onze unidades, foram diagnosticadas com danos no piso por esborcinamento, e ainda, que para as unidades inspecionadas, não há correlação dessa manifestação patológica fatores área e tempo de uso.

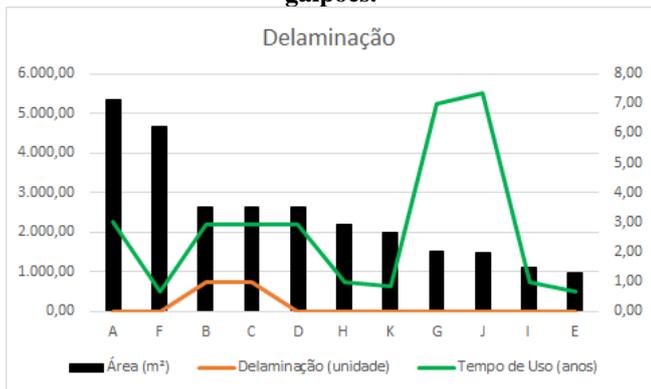
Gráfico 6 – Quantitativo de delaminação ocasionada nos galpões.

A manifestação patológica foi encontrada em dois dos galpões vistoriados (B e C). O quantitativo referente aos focos da manifestação encontrada, bem como sua relação com a área e tempo de uso, é demonstrado no gráfico 6, a seguir

Também, para o caso de danos por delaminação, não se nota correlação dessa manifestação patológica com os fatores de área e tempo de uso.

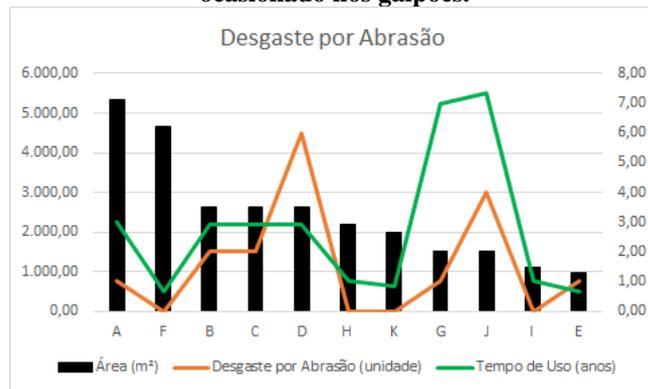
Gráfico 7 – Quantitativo de desgaste por abrasão ocasionado nos galpões.

Para os galpões vistoriados a manifestação foi identificada em sete deles, identificados pelas unidades A, B, C, D, E, G e J. Os quantitativos dessa manifestação são apresentadas no gráfico 7.

Assim, corroborando com Cristelli (2010), que afirmou que o uso de cargas excessivas, sendo elas dinâmicas e estáticas aceleram o desgaste dos pisos. Salve a exceção do galpão D, este é o gráfico onde o traçado mais assemelha-se ao do tempo de uso, sugerindo uma relação entre o tempo de exposição do piso e o surgimento da manifestação.

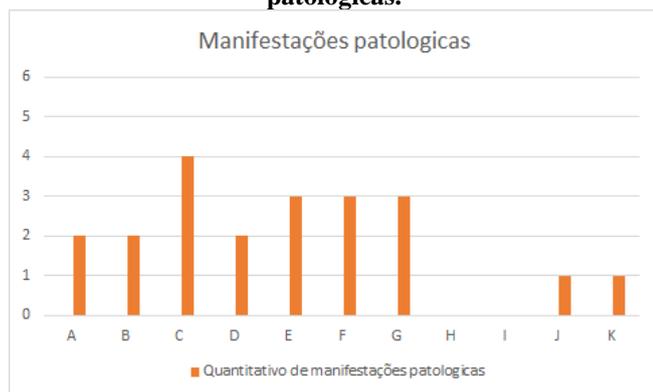
Gráfico 8 – Resumo do quantitativo de manifestações patológicas.

Dentro do espaço amostral de galpões vistoriados, constatou-se que três possuíam em sua composição o RAD, sendo eles os galpões H, I e J, o destaque destes três galpões se dá em função da ausência de manifestações patológicas presentes em seus respectivos pisos, como demonstrado no gráfico 8.

Ressalta-se que em dois destes galpões houve ausência total de manifestações, enquanto que no terceiro, foram constatados pequenos focos de desgaste por abrasão. Acrescenta-se que este último galpão estava em processo de remoção do RAD, ou seja, existe a possibilidade desta manifestação patológica ocorrer em função da má retirada da camada de proteção e não em função de um processo de deterioração do piso.
